# 철도사고조사보고서

서울교통공사

상계역 구내

열차충돌(추돌)

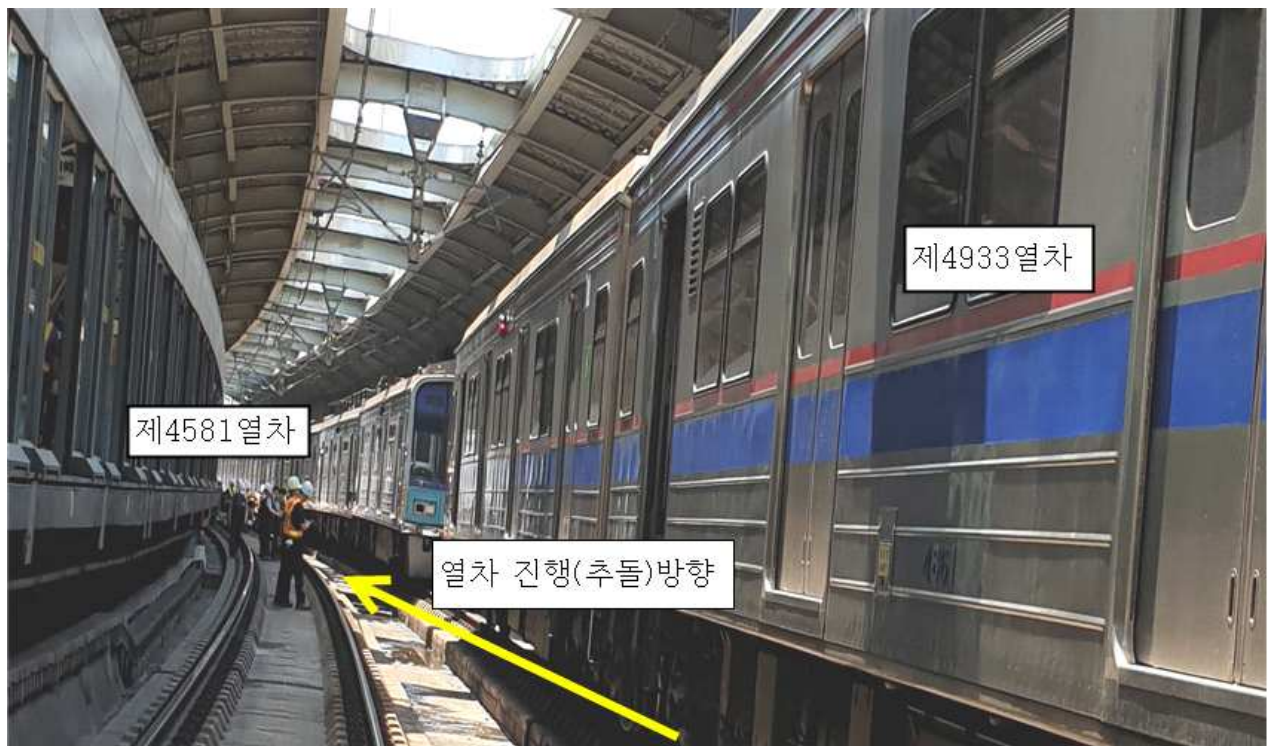
[그림1] 상계역 구내 열차 충돌(추돌)사고 현장

- 운영기관 : 서울교통공사
- 운행노선 : 4호선
- 발생장소 : 상계역구내 (당고개역 기점 1Km183m 지점)
- 사고열차 : 제S4933전동열차(서울교통공사 461편성,10량)  
제K4581전동열차(한국철도공사 23편성,10량)
- 사고유형 : 열차충돌(추돌)
- 발생일시 : 2020년 6월 11일(목) 10시 43분경

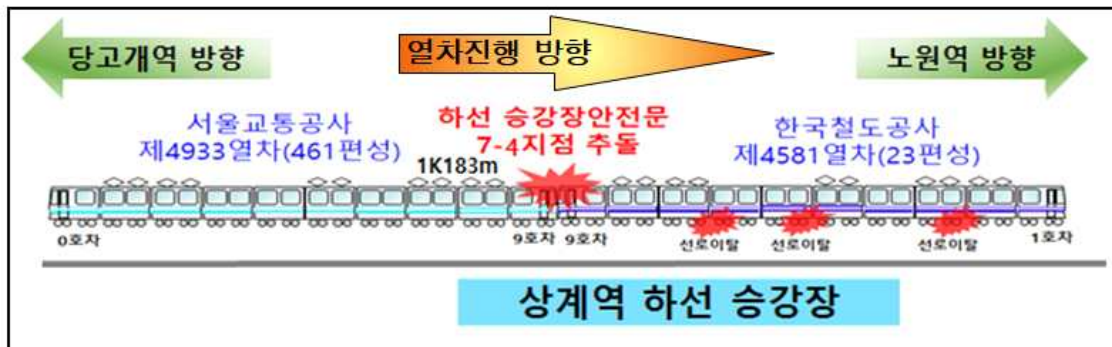
[그림2] 상계역 구내 열차 충돌사고 상황도

서울교통공사 4호선에서 창동차량기지(이하 ‘기지’라 한다)로 입고 중인 서울교통공사 제S4933열차(461편성·10량, 이하 ‘사고열차’라 한다)의 기관사(이하 ‘사고열차 기관사’라 한다)가 전도주시 및 정지신호 확인을 소홀히 하여, 상계역 구내에 정차 중인 한국철도공사 제K4581열차(23편성·10량, ‘철도공사열차’라 한다)를 추돌하여 [그림2]와 같이 철도공사열차의 차량 3량이 탈선하여 전동차 및 승강장안전문 등 시설물 피해가 발생하였으나 인명 피해는 없었다.

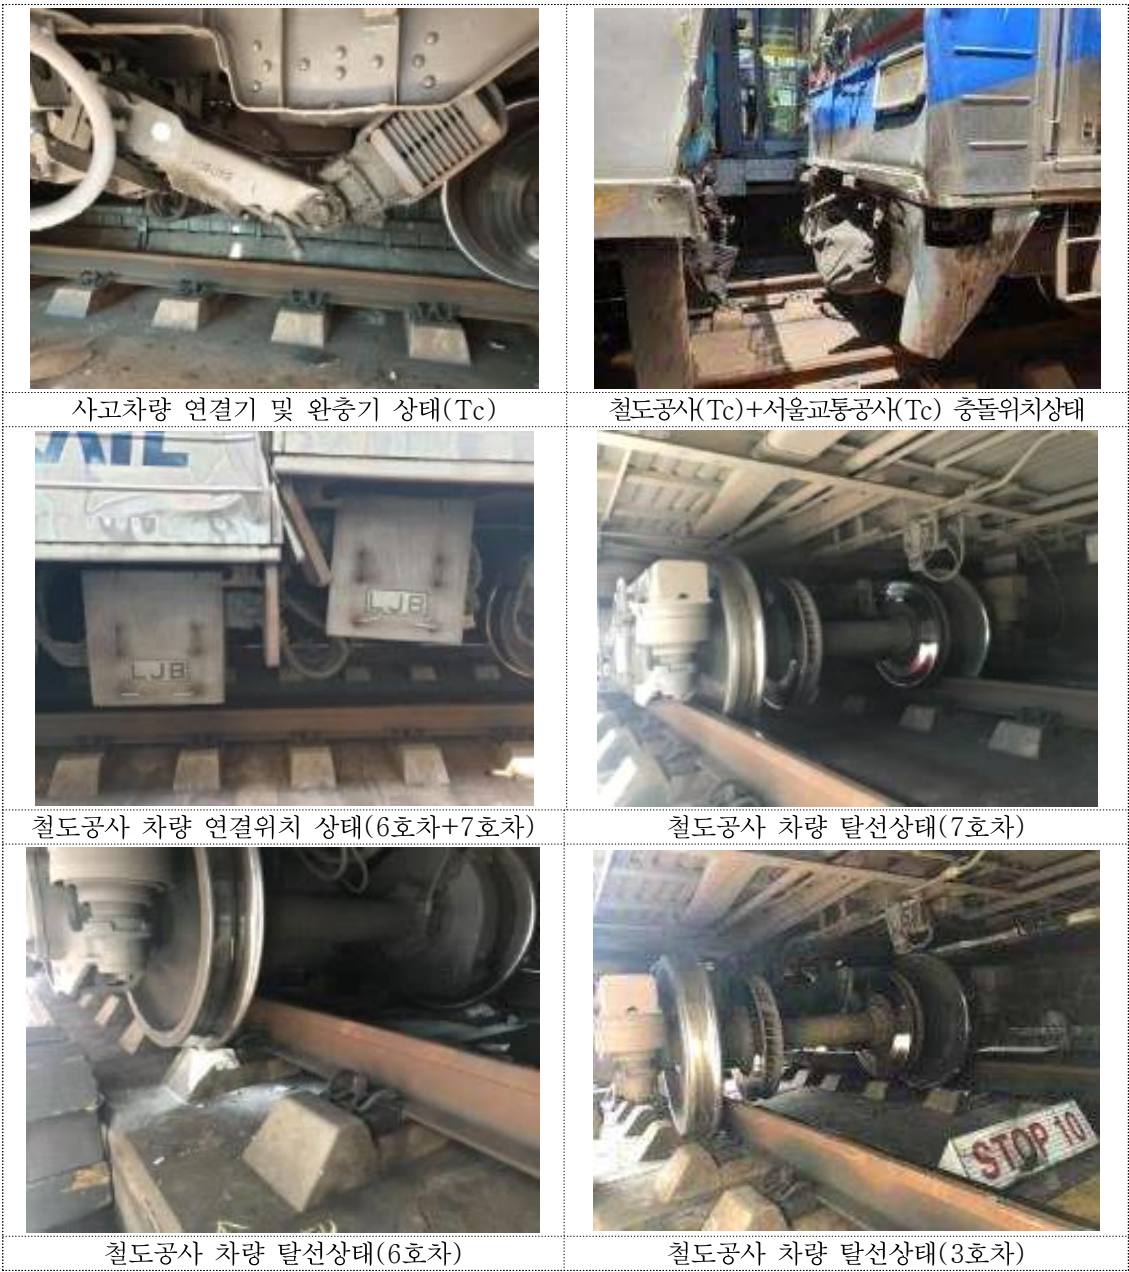
[그림3] 사고열차의 피해 상황

철도공사열차는 대차탈선(3량) 및 연결기, 배장기, 운전실 출입문 등이 파손되었으며, 사고열차는 맨 앞 차량(이하 ‘사고차량’이라 한다)의 밀착연결기, 운전실 유리, 점퍼 커플러, 차체 외판, 우수관 등이 파손되는 피해가 발생되었다. 충돌 및 탈선사고 발생에 따른 차량의 피해 상황은 [그림3], 철도공사열차 탈선현황은 [그림4]와 같다.

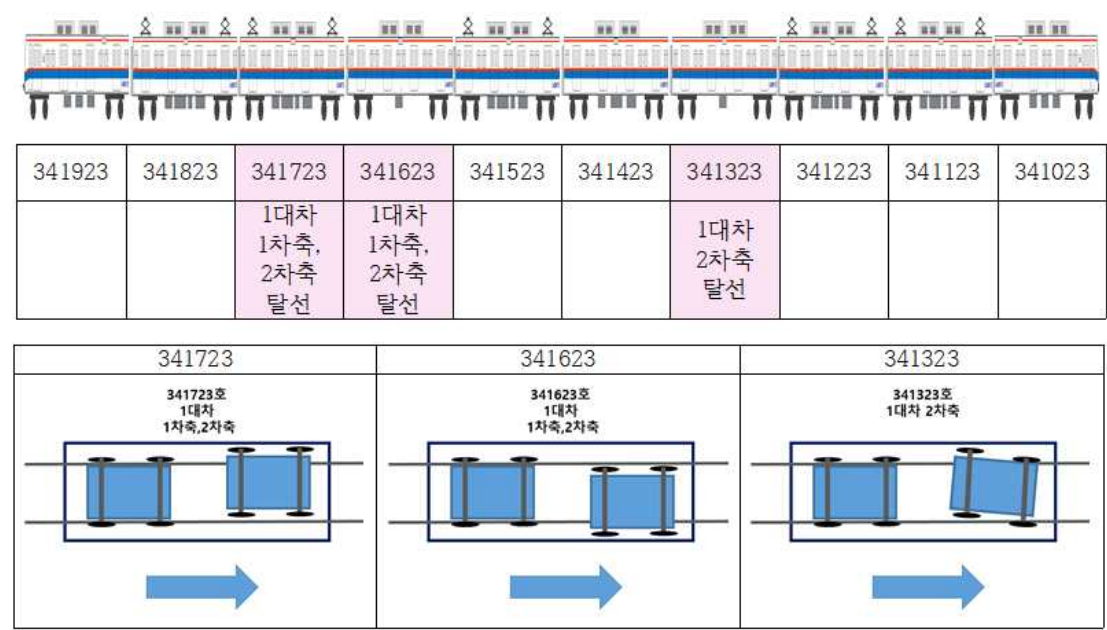
[그림4] 철도공사 열차 탈선 현황

그러나 사고열차 기관사는 이러한 상황을 인식하지 못하였으며 스트레칭을 마치고 전방을 확인했을 때는 이미 약 10m 정도로 근접해 있었으므로, 제동을 취급하였으나 제동거리 부족으로 철도공사열차를 추돌하여, 철도공사열차의 3호차(전방 대차), 6호차(전방 대차), 7호차(전방 대차)가 탈선하였다.

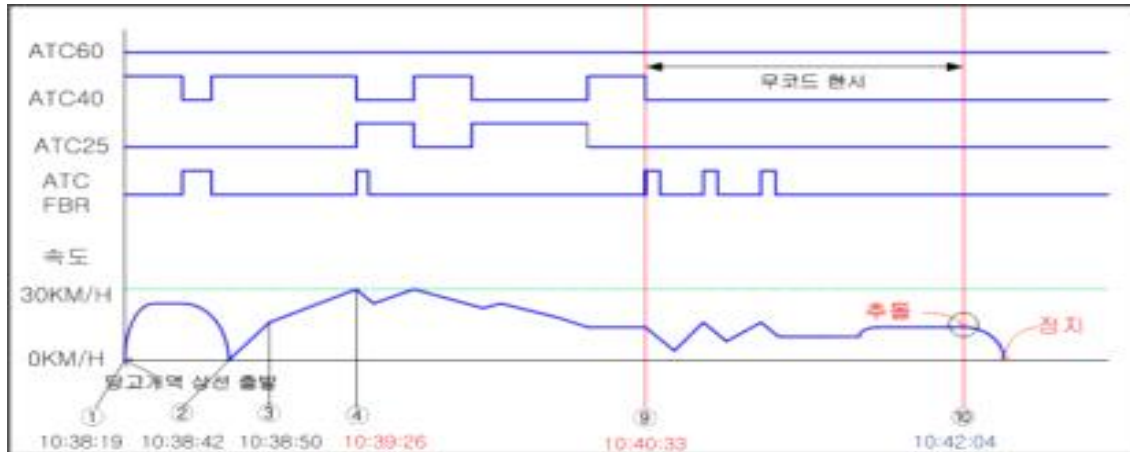
[그림7] 열차운행기록

[그림7의] 열차운행기록을 살펴보면 ① (10:38:19) 당고개역에서 약 14%의 동력운전(力行)으로 상선에서 하선으로 선로전환기를 지나 출발 후 ② (10:38:42) ATC 무코드에 의해 정차하였고 ③ (10:38:50) 열차가 정차한 후 정상적인 속도코드(40Km/h)를 수신하여 하선 당고개역 방향으로 운행하였다.

④ (10:39:26) 상계역에 정차되어있는 선행 철도공사열차로 인해 사고열차에 무코드가 발생하여 상용만제동이 체결되었으나, 기관사 확인 제동 및 완해조치로 운행 중 앞에 정차되어 있는 철도공사열차에 접근으로 인해 ⑨ (10:40:33) 약 14%의 동력운전(力行)중 무코드가 발생하였으나 15Km/h모드가 자동으로 활성화되어 15Km/h 이하의 속도로 앞에 정차해 있는 철도공사열차 쪽으로 계속 운행되었다.

⑩ (10:42:04) 기관사가 정차해 있는 열차를 발견하고 제동을 취급하였으나 제동거리 부족으로 철도공사열차를 추돌하여 그 충격으로 3량이 탈선한 것으로 분석되었다.

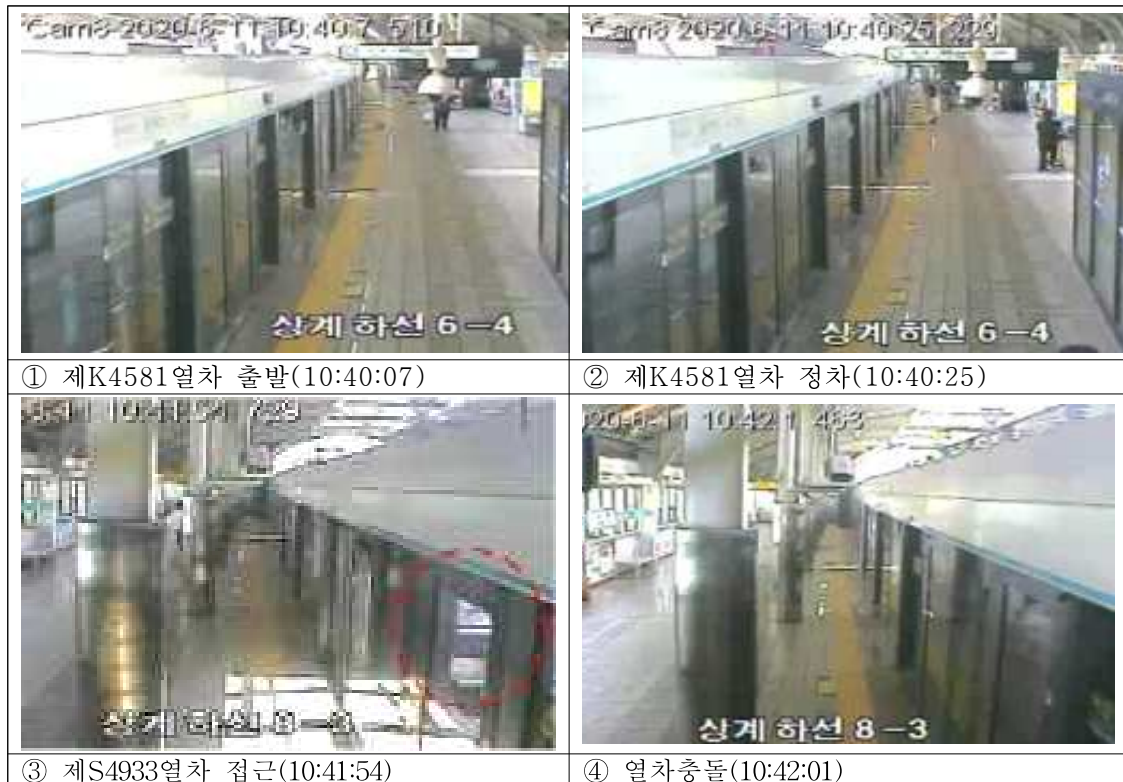
[그림8] 상계역 승강장 CCTV 화면

[그림8]에서 보듯이 상계역 하선 승강장에 설치된 CCTV 녹화 영상을 확인한 결과 철도공사열차는 출발 후 약 3량(60m) 정도 운행한 뒤 정차하였고, 약 1분 뒤 사고열차가 철도공사열차 후부를 추돌하였다.

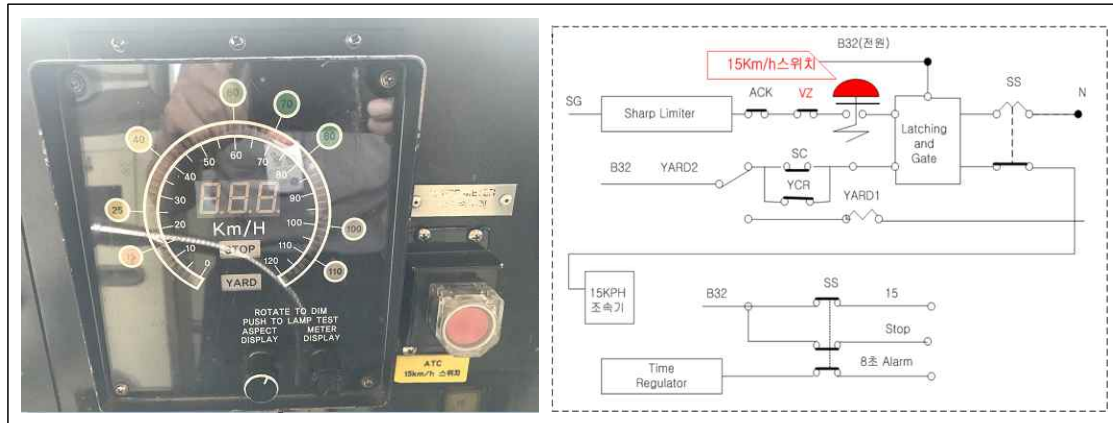
[그림10] 4호선 ATC 회로개선 (15km/h스위치 추가 설치)

2013년 8월 31일(토) 한국철도공사 경부선 대구역에서 출발 대기 중인 무궁화 열차가 인접선 KTX 출발신호를 무궁화열차 신호로 오인하여 KTX 열차와 충돌한 사고가 발생한 후, 자동으로 15km/h 진행속도가 현시되는 문제점에 대한 개선방안으로 4호선 47개 전체 편성에 대해 ‘기관사 확인 장치(15km/h스위치)’를 추가하는 회로개선사업(2016년 10월 10일~11월 24일)을 [그림10]과 같이 시행하였다.

회로개선의 목적은 ATC 무코드시에 정차한 열차가 기관사의 확인 후 15km/h모드가 활성화되도록 하여 안전성을 확보토록 하는 것이었다.

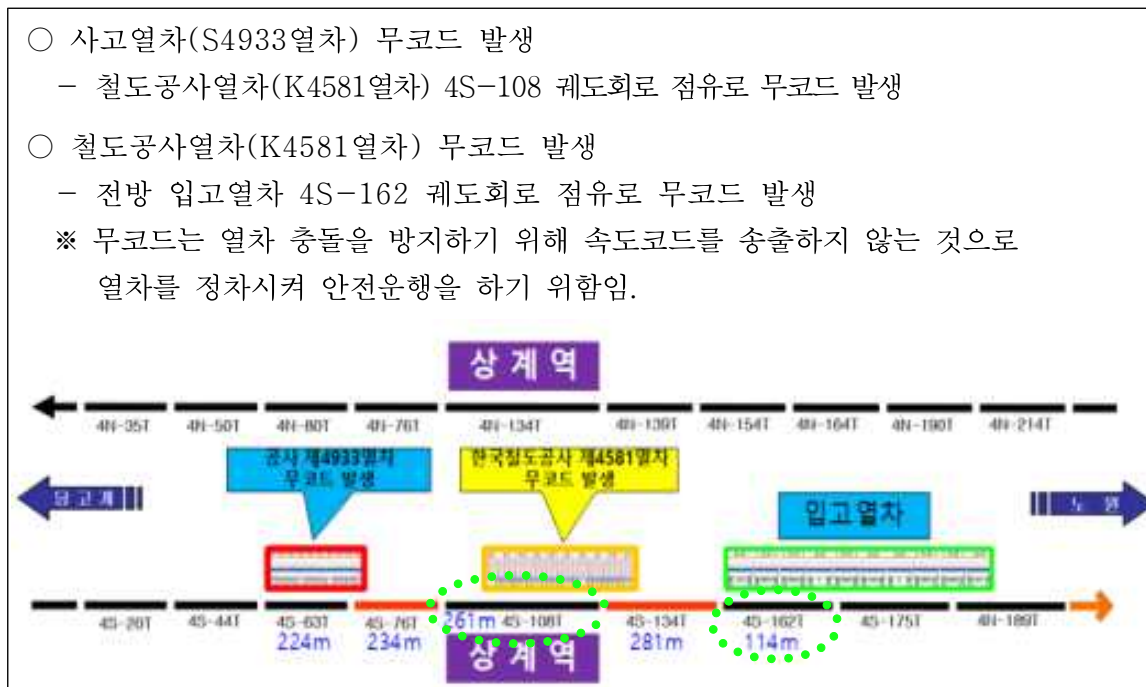
[그림14] 사고 당시 ATC 무코드 발생 상황

철도공사열차가 상계역 진출 시 무코드가 발생한 원인은 [그림14]와 같이 상계역을 출발한 후 전방 4S-162 궤도회로 구간에 입고열차가 궤도회로를 점유하고 있어 무코드가 발생하여 정차되었다.

사고열차 또한 앞 차인 철도공사열차가 4S-108 궤도회로구간(상계역 승강장)에 정차하고 있어 무코드가 발생한 것으로 분석되었다.
