초경량비행장치 사고 중간보고서

비행 중 나선강하 형태로 추락 개인 레저 패러글라이딩 초경량비행장치(패러글라이더) 충남 보령군 활공장 2020. 8.23.

제목 : 비행중 나선강하형태로 추락

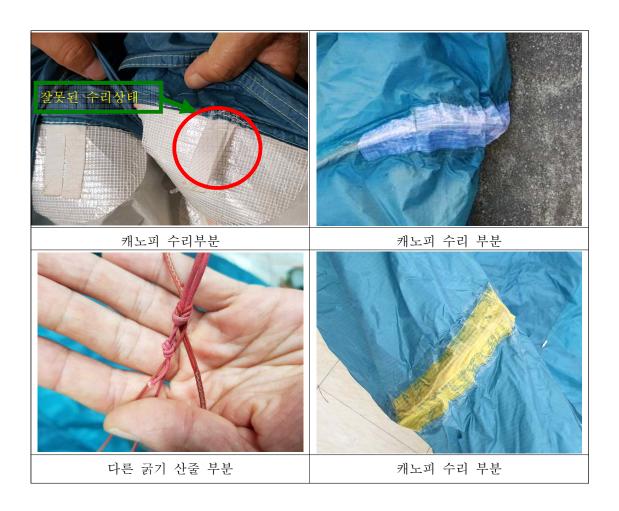
[그림 1] 조종자 장비 점검

초경량비행장치를 회수하여 장비의 상태를 확인한 결과 미숙련자에 의한 작업으로 보이는 다수의 수리흔적을 발견하였으며 사고 및 구조 시 발생한 약간의 손상을 발견하였다.
