# 초경량비행장치사고 조사보고서

(착륙 중 착륙지점 근처에 있는 사람과 부딪침)

초경량비행장치(패러글라이더)

항공·철도사고조사위원회, 착륙 중 착륙지점 근처에 있는 사람과 부딪침, 개인, 초경량비행장치(패러글라이더), 충남 당진시 석문면, 2024.3.24., 초경량비행장치 사고조사보고서, ARAIB/UAR2402, 대한민국 세종특별자치시

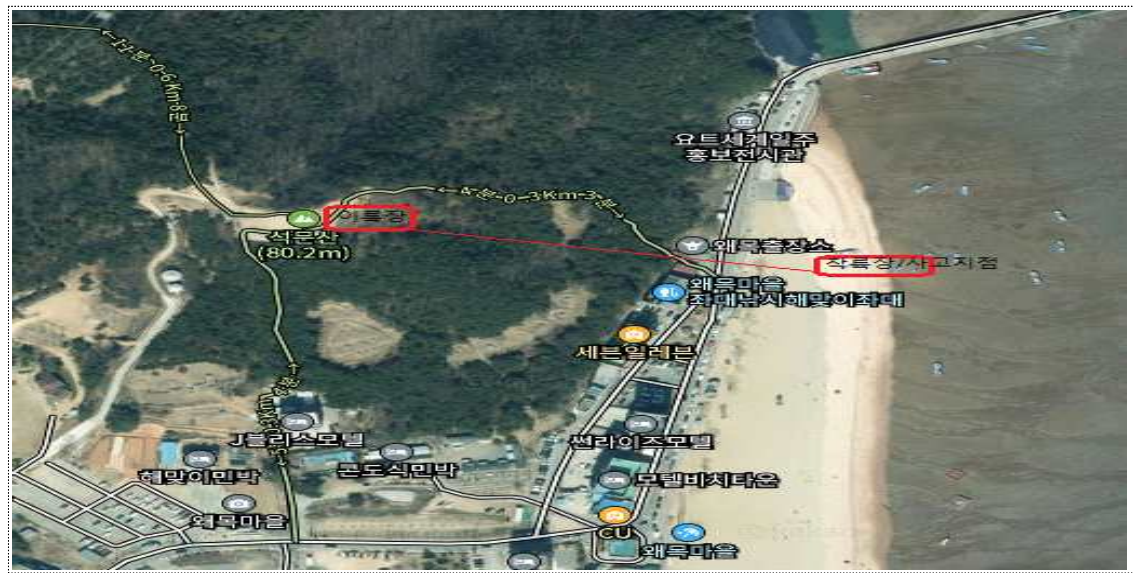
[그림 3] 이·착륙장 및 사고지점

당진 활공장의 이·착륙장과 사고지점은 [그림 3]과 같다.

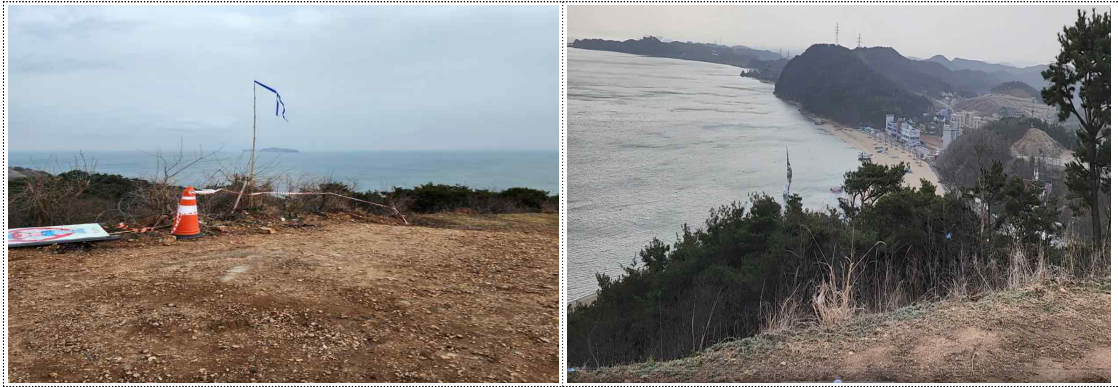
[그림 4] 이륙장

이륙장은 충청남도 당진시 석문면 교로리 산 27-44)에 위치하며, 해발고도는 약 80m이다. 이륙장의 이륙 공간은 비교적 넓어 이륙에는 지장이 없으나 풍향지시기가 설치되지 않았다. 이륙장의 모습은 [그림 4]와 같다.

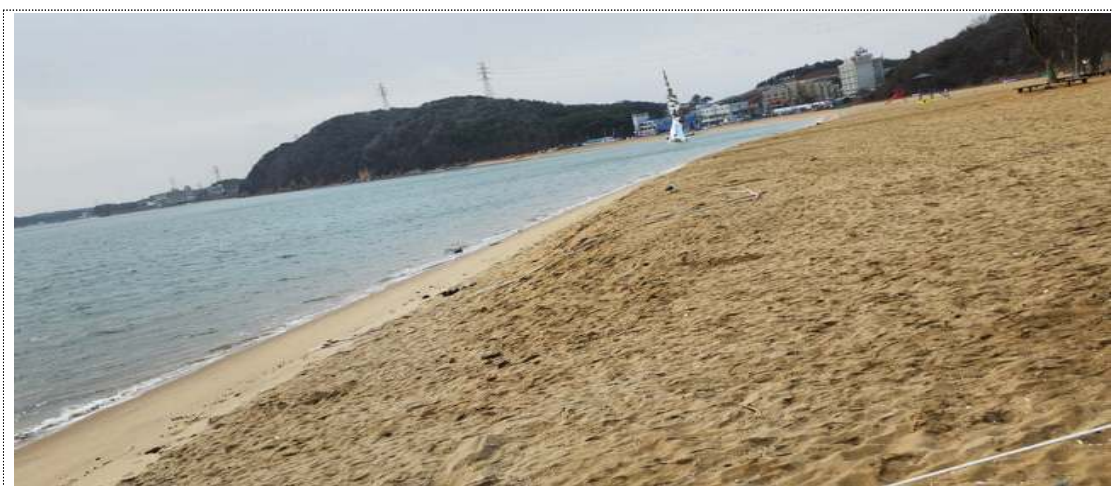
[그림 5] 착륙장

착륙장은 충청남도 당진시 석문면 교로리 왜목마을 해수욕장의 백사장과 그 주변을 주로 사용하고 있으나, 이곳은 상업지역 등으로 계절별로 갯벌 체험 행사 및 해수욕, 바다낚시 등을 즐기는 관광객이 많이 찾는 곳이었다.

착륙장(백사장)의 해발고도는 약 3m이며, 그 주변에는 풍향지시기가 설치되지 않아, 인근 해양경찰서 출장소 건물 위의 깃발을 참조하여 바람 방향을 확인하고 착륙하였다.

1. 당진시는 왜목마을 해수욕장 주변에서 초경량비행장치가 비행·착륙 중에 관광객 등의 안전을 저해할 수 있으므로 초경량비행장치의 비행위험을 알릴 수 있는 입간판 등을 설치하고 안전 홍보활동을 강화할 것 (UAR2402-3)

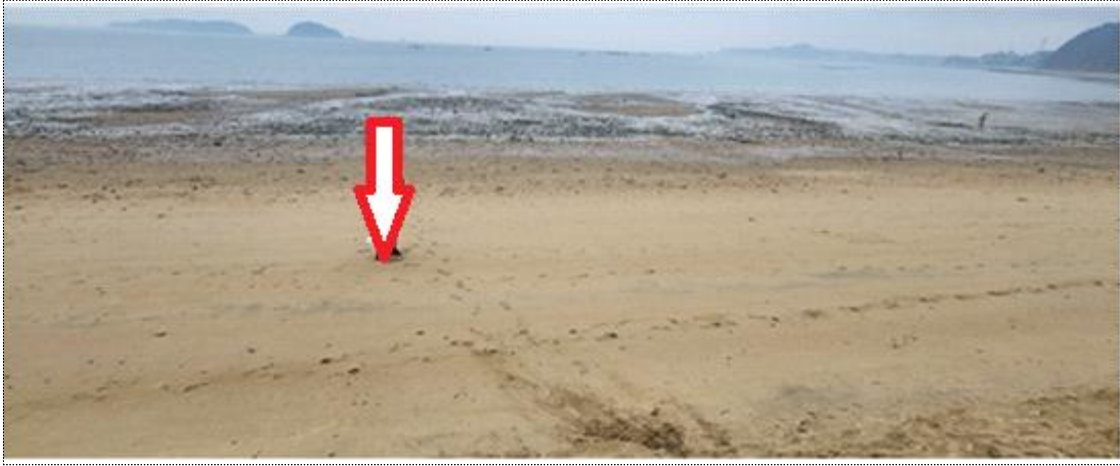
[그림 6] 사고 지점

사고 지점<sup>5)</sup>은 썰물 때에 갯벌이 형성되는 곳이며 주변에 어른 주먹 크기 이상의 돌들이 많은 곳으로 [그림 6]과 같다.

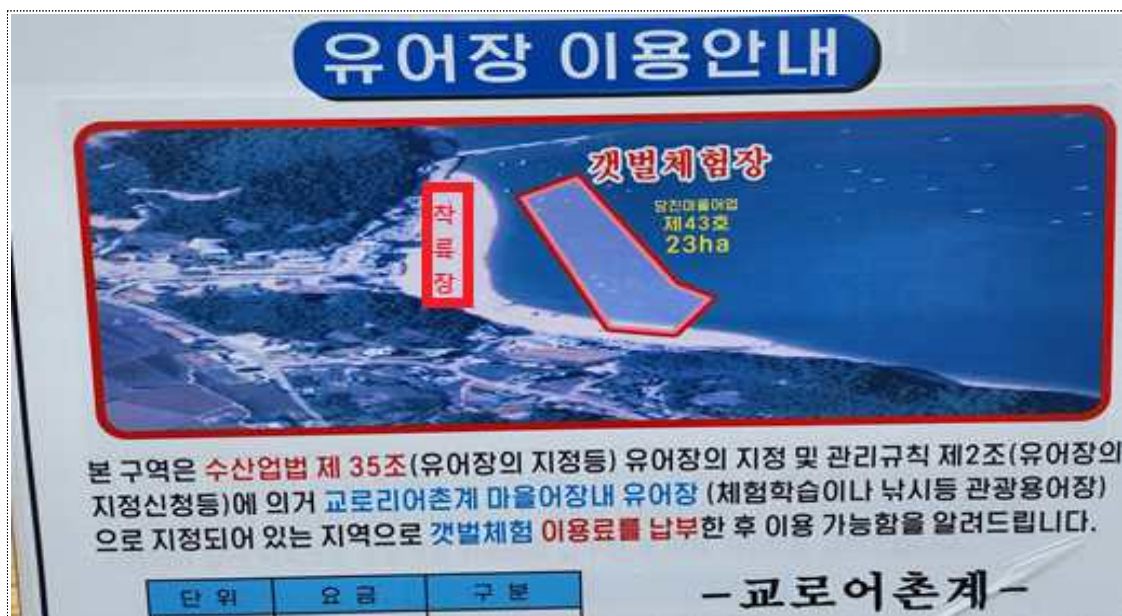
[그림 7] 갯벌 체험장

당진시 왜목마을 해수욕장은 지역어촌계에서 갯벌 체험을 위해 일정구역을 지정·운영하고 있었는데 패러글라이더 등이 주로 착륙하는 착륙장(백사장)과 가까이 인접하여 있었다.

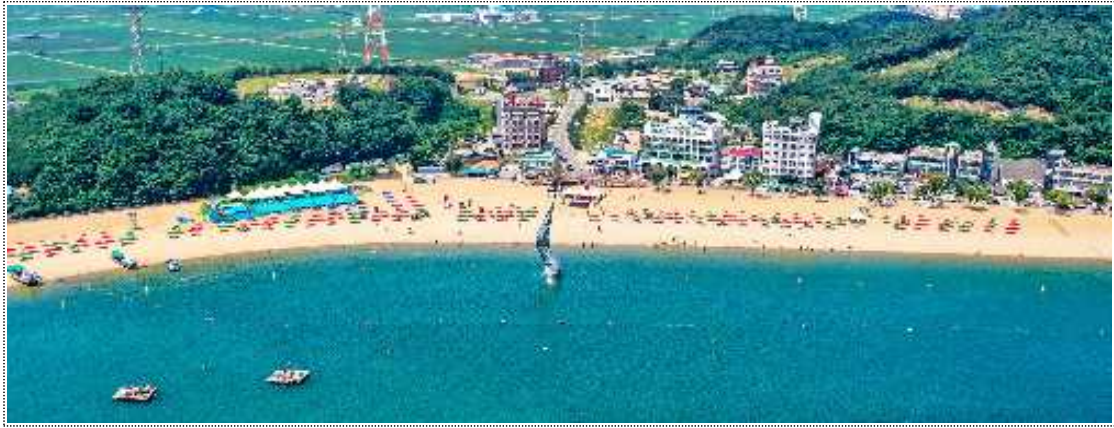
[그림 8] 착륙장 주변 환경

패러글라이더 등이 주로 착륙하는 곳은 관광객 등 사람들의 왕래가 잦은 곳이며, 특히 조종자가 착륙한 곳은 갯벌 체험객 등 행인의 출입이 많은 곳이다.

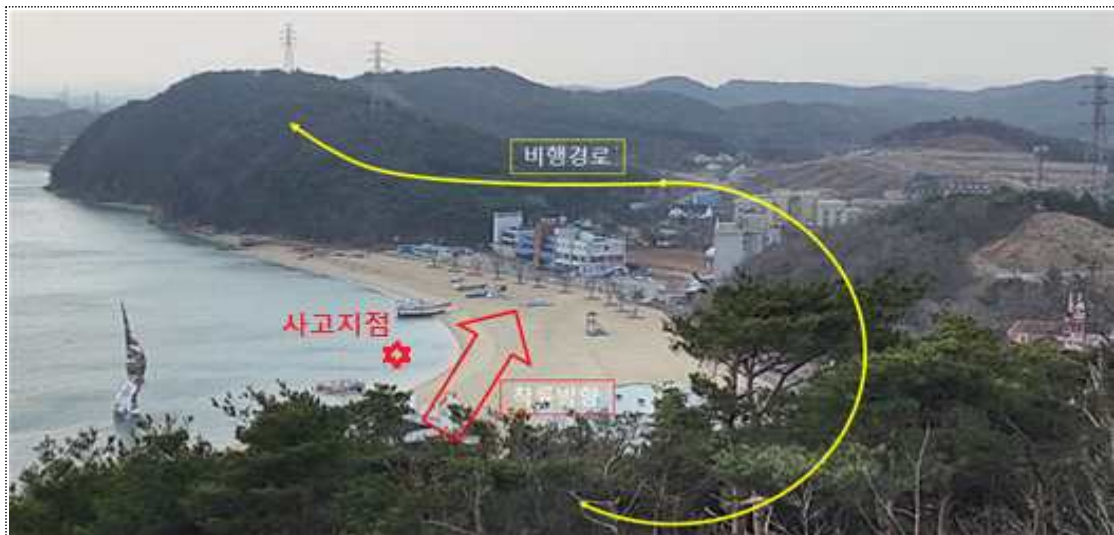
[그림 9] 일반적인 비행 및 착륙 경로

당진시 왜목마을 해수욕장 주변 초경량비행장치 조종자가 주로 비행하는 경로와 착륙을 위해 접근하는 방향은 [그림 9]과 같다.

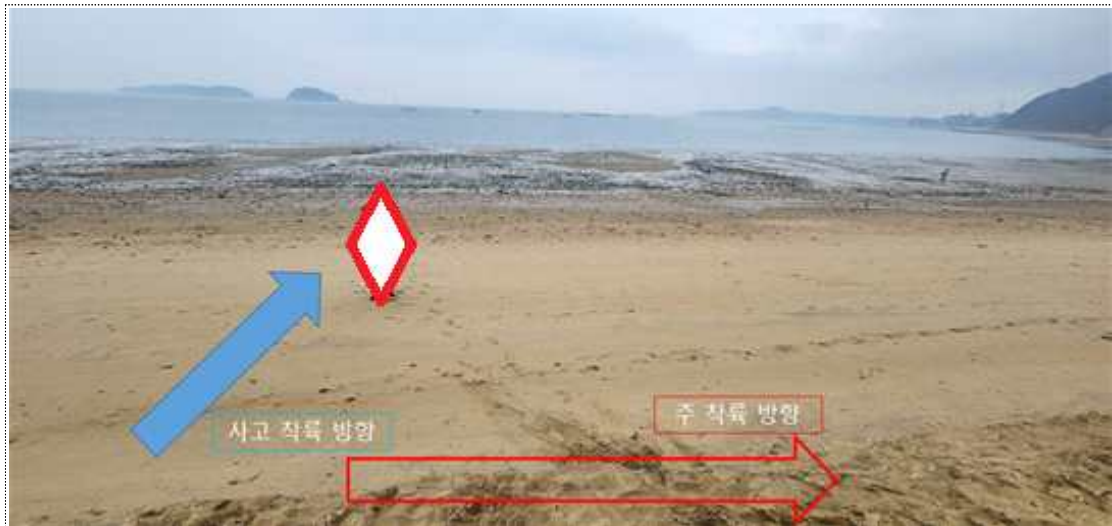
[그림 10] 사고 조종자의 착륙 경로

조종자가 비행기록장치(바리오메타)를 소지하고 비행하지 않아 사고 기체의 정확한 비행경로와 기체 조작 등은 확인할 수 없었으나 조종자와 부상자의 진술 등으로, 조종자는 약 2시간 반가량 비행한 후 착륙을 위해 접근하던 중에 불안정한 기류의 영향을 받아 지상 20m에서 고도를 낮추고자 조작하다가 썰물 시에 갯벌 체험장으로 운영 중인 곳으로 비행한 것으로 추정된다.

또한, 착륙 당시 영상에 착지 전에 조종자가 좌우로 많이 흔들리고 있어서 착지 시까지 패러글라이더 기체의 조종이 쉽지 않았을 것으로 판단된다.
