철도사고 조사 중간보고서

서울교통공사 2호선

잠실새내역 내선

열차화재

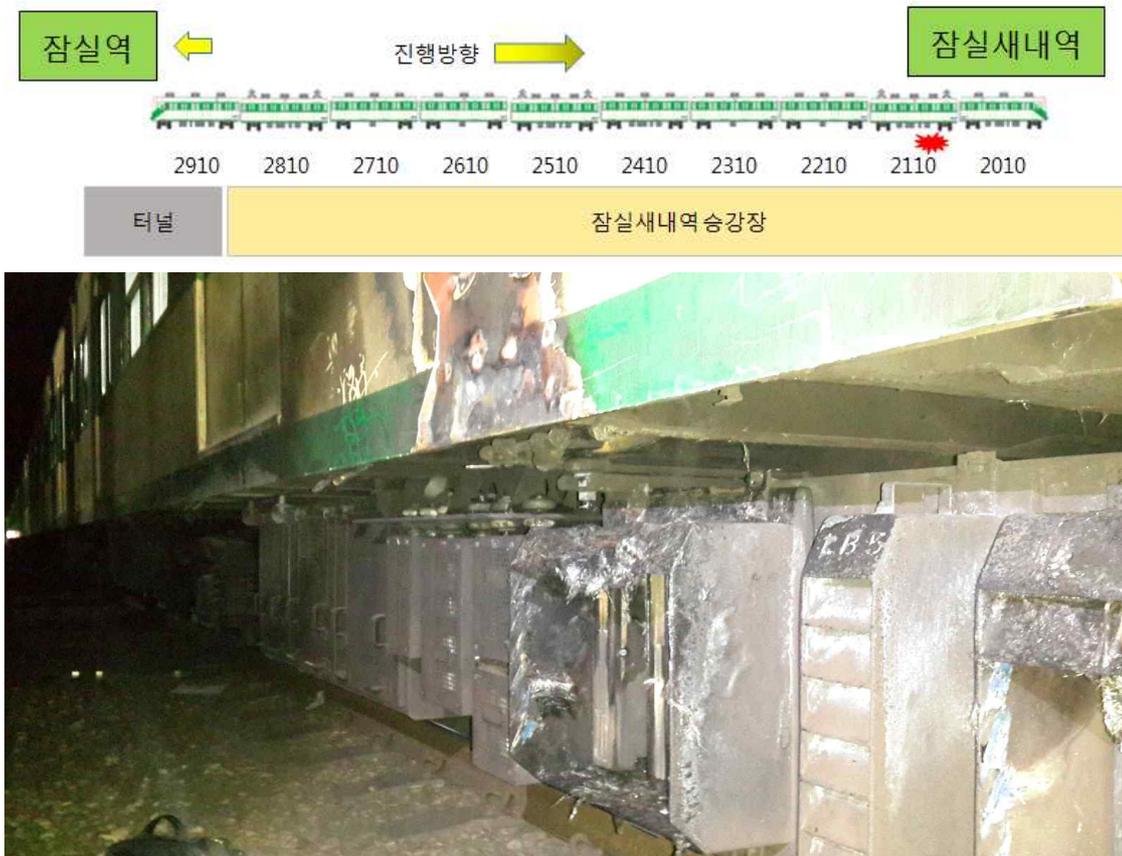
[그림 2] 차량 피해

2017년 1월 22일(일) 06:28경 서울교통공사의 제2036열차가 2호선 잠실새내역 내선 승강장을 진입하던 중 차량고장이 발생하여 전차선이 단전되며 비상제동이 체결되면서 정차하였다. 06:29경 제2036열차 차장은 차량고장에 따른 차내 안내방송을 하던 중, 06:30경 열차 진행방향 앞에서 두 번째 차량의 하부에서 아크와 함께 연기가 발생하면서 [그림 2]와 같이 차량 외벽으로 불꽃과 연기가 전파되었다. 이때 종합관제소에서 119에 화재신고를 하였고, 승객들이 출입문을 수동으로 열어 하차하기 시작하였다. 06:31경 제2036열차 차장은 열차에 화재가 발생하였으니 즉시 출입문을 열고 하차하라는 방송을 하였고, 맨 마지막 차량부터 앞쪽으로 이동하면서 승객들을 모두 대피시켰다. 06:36경 소방관이 출동하여 화재를 진압하였고 화재는 인접한 차량으로 전파되지 않았다.

이 사고로 인명피해는 발생하지 않았으나, 전동차 1량의 하부기기가 손상되었고 약 78분간 열차 운행에 지장이 있었다.

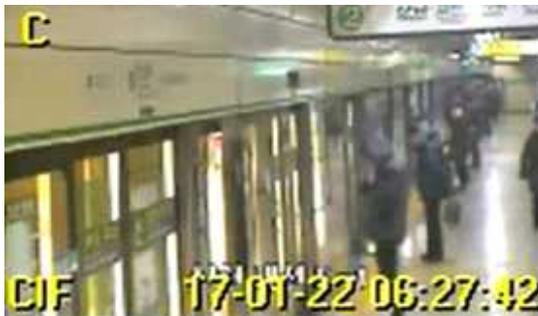
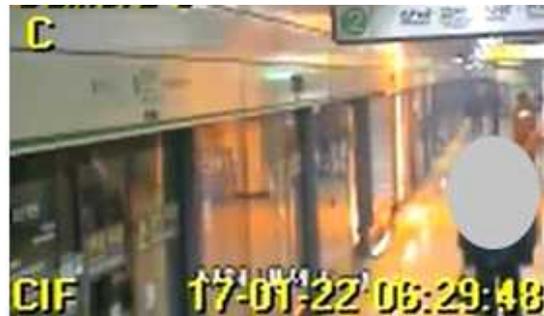
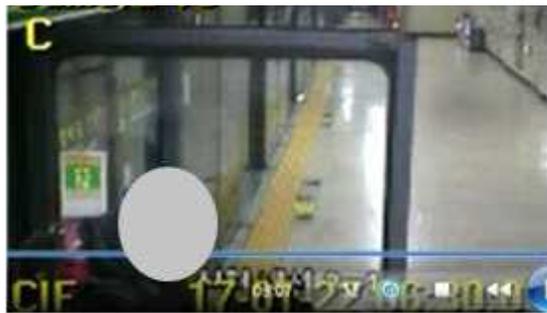
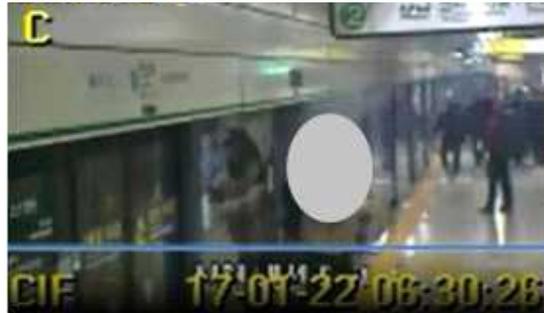
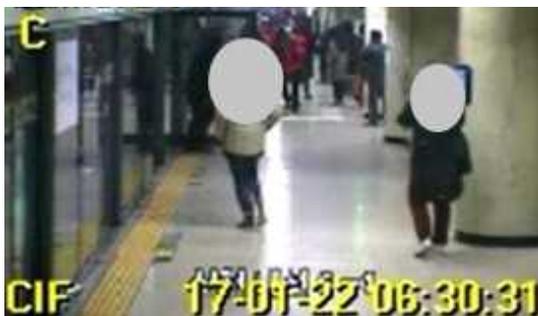
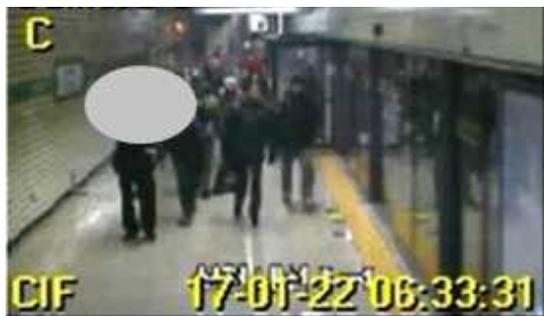
[그림 5] 잠실새내역 내선 승강장 CCTV 화면

잠실새내역 내선 승강장에 설치되어 있는 CCTV 녹화영상을 확인한 결과 [그림 5]와 같이 06:27:42경에 사고열차가 승강장에 진입 중 차량에서 불꽃이 발생하는 것을 확인 하였다.

이후 사고열차가 승강장 정위치에 약 1량 못 미쳐 정차 중 06:29:48경에 다시 차량에서 불꽃과 연기가 발생하자 06:30~06:34분경 승객이 전동차 출입문과 승강장 안전문(PSD) 비상도어를 통하여 하차하는 것을 확인하였다.

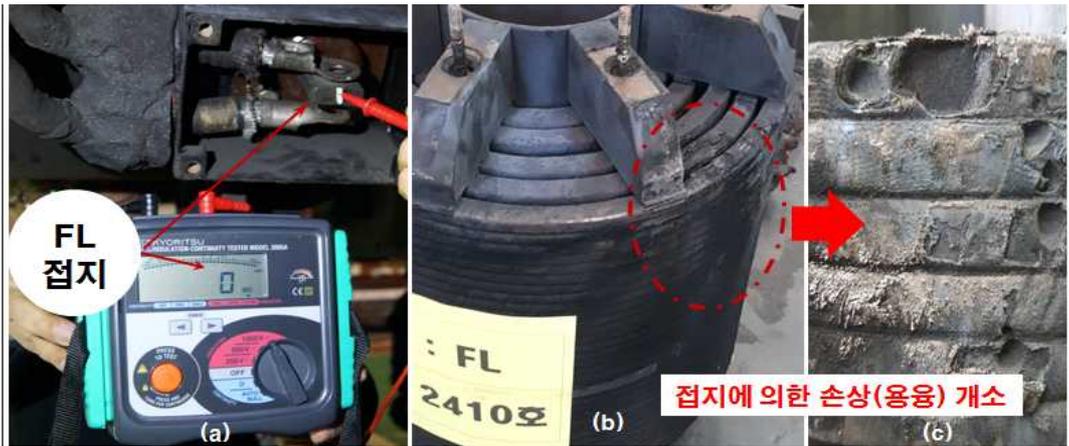
[그림 6] 필터리액터 절연파괴에 의한 소손 상태

4호차의 UCOS를 차단 후 정상적인 급전과 열차운행이 가능했던 사실로 볼 때, 강변역에서의 전차선 단전원인은 4호차의 고장 때문으로 볼 수 있다. [그림

6]의 (a)는 4호차의 필터리액터(FL)의 외함(대지)과 단자가 완전히 접지(0MΩ)되어 있는 상태를 보여주며, [그림 6]의 (b), (c)는 필터리액터(FL) 권선이 대지와 접지를 반복, 과전류가 흐르면서 발생하여 권선이 용융(鎔融)된 것으로 보여준다.

선(코일)을 둘러 싸고 있는 절연테이프와 절연도료의 열화와 균열이 발생하면서 습기가 침입할 경우 절연내력 저하로 인한 접지가 발생할 가능성이 충분하기 때문에 필터리액터(FL)의 절연저항을 양호하게 관리하기 위해서 열화된 도료를 완전히 제거한 상태에서 재 함침하여 사용할 필요가 있다.

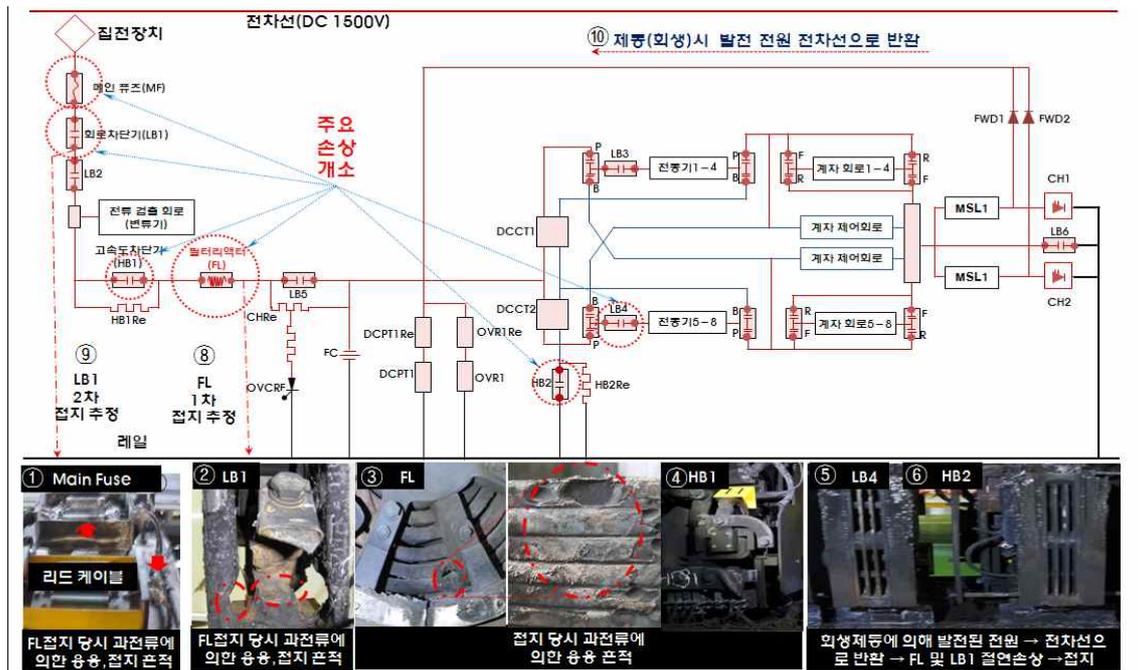
[그림 7] 주회로 개략도 및 전장품 소손상태

사고열차가 잠실역에서 잠실새내역으로 운행 중 [그림 7]의 ③과 같이 1호차의 필터리액터(FL) 권선의 절연파괴로 접지현상이 발생, 과전류가 흐르면서 필터리액터(FL)가 손상된 것으로 판단된다.

1호차의 필터리액터(FL)접지로 회로차단기1(LB1)의 편동선은 [그림 7]의 ②와 같이 과전류에 의한 불꽃(arc) 섬락(flashover)현상에 의해 절연지주와 접촉점 지지용 절연이 파괴되어 레일과 접지되면서 회로차단기1(LB1)이 소손된 것으로 판단된다.

회로차단기1(LB1)에서 접지가 발생하였으나 과전류 검출회로가 회로차단기2(LB2) 후단에 설치되어 고속도차단기1(HB1)의 감류기능과 회로차단기1(LB1)의 차단 기능이 활성화 되지 않았고, 주퓨즈가 사고전류를 차단하지 못하여 화재가 확산된 것으로 판단된다.

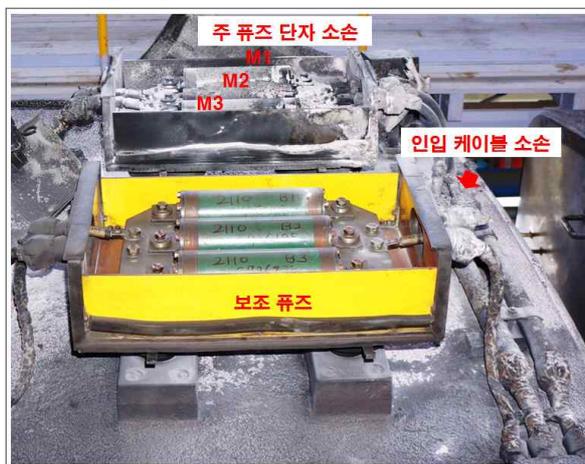
[그림 8] 주퓨즈 손상 상태

주 퓨즈(FB-S738B)는 전동차의 전기회로에서 발생하는 단락이나 과부하로부터 주회로를 보호하며 정격은 DC1500V 1500A(500A×3)이다. 주 퓨즈는 여러 개의 작은 구멍이 있는 세라믹 카트리지 속에 용단되기 쉬운 순은선을 평행하게 배열한 구조로 제작되어 사고전류 등 대전류가 흐를 경우 용단되어 회로를 차단하여 각종 기기를 보호한다. [그림 8]은 사고 전류에 의해 손상된 사고 열차 1호차의 주 퓨즈의 상태를 보여준다.

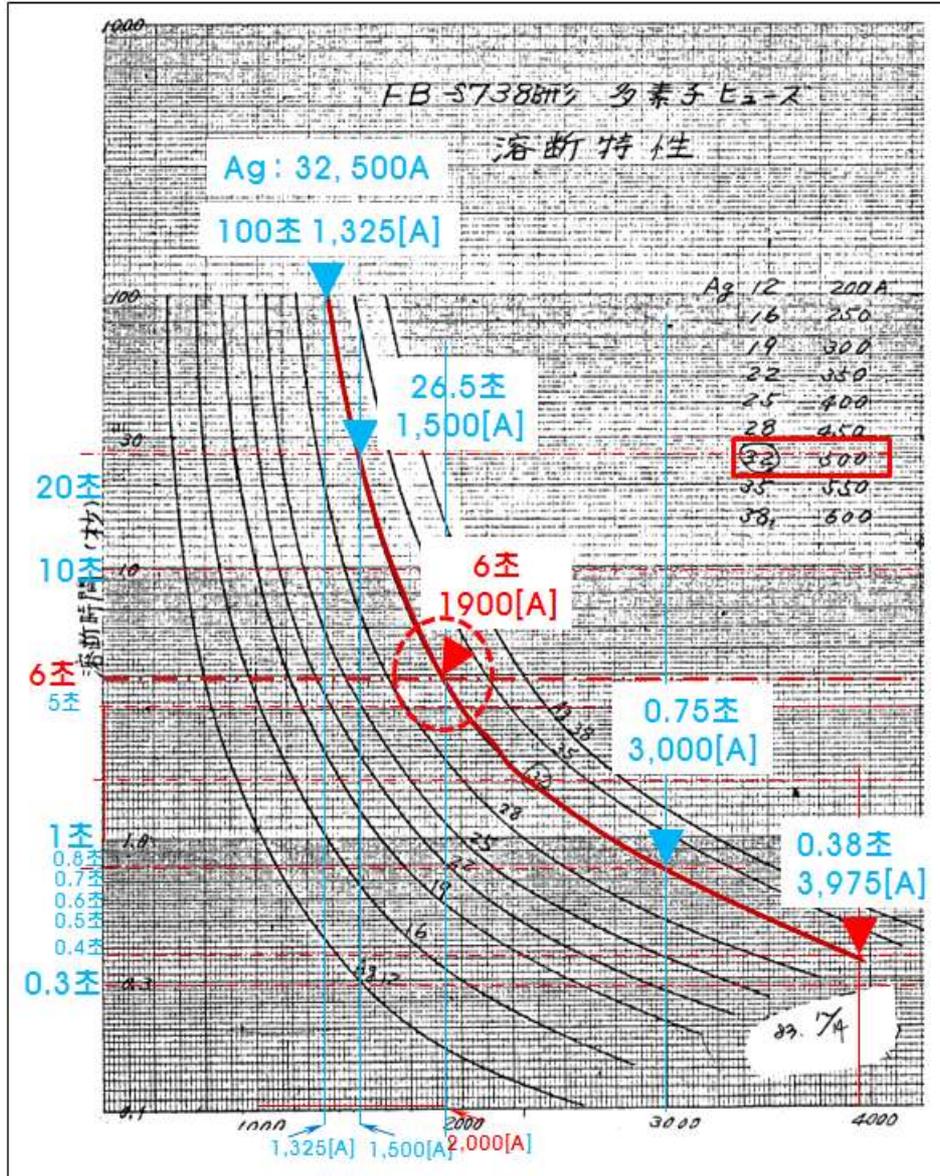
[그림 9] 주퓨즈 용단 특성

화재 당시 잠실새내변전소에 기록된 사고 최고전류는 5,718A로 주 퓨즈는 3개의 퓨즈가 병렬로 연결되어 1개당 1,906A(5,718A/3개)의 사고 전류가 흐른 것으로 추정되며, 이때 주 퓨즈는 [그림 9]와 같이 약 6초 경과 후 용단되는 특성을 갖고 있기 때문에 잠실새내변전소의 차단기(54F2) 및 선릉변전소의 차단기(54F4)가 동작할 때 까지 주 퓨즈는 용단되지 않은 것으로 판단된다.

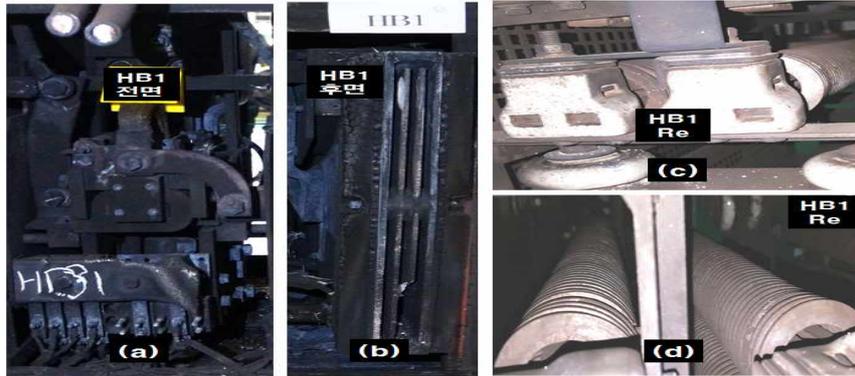
[그림 12] 고속도차단기(HB1) 손상 및 감류저항(HB1Re) 상태

사고열차 1호차의 차단기함에는 회로차단기(Line Breaker)와 고속도 회로차단기(High Speed Breaker)가 실린더의 압축공기를 사용하여 주 회로를 개·폐(Open/Close)하도록 구성되어 있으며, [그림 12]의 (a), (b)는 고속도차단기(HB1)가 닫혀있는 상태에서 과전류가 통전되면서 생긴 열흔과 인접에 설치된 회로차단기1(LB1)의 편동선 단선 과정에서 발생한 과전류에 의해 손상된 것으로 보여진다. [그림 12]의 (c), (d)는 고속도차단기1(HB1)와 병렬로 연결된 감류저항이며 손상되지 않았다.

이에 따라 필터리액터(FL) 접지에 의한 화재사고가 발생하였을 때까지 1,800A이하의 접지전류가 흐르면서 1,800A 이상 과부하 발생 시 사고 전류로 판단하여 차단되도록 설정된 고속도차단기(HB1)는 차단동작을 수행하지 않은 것으로 판단된다.

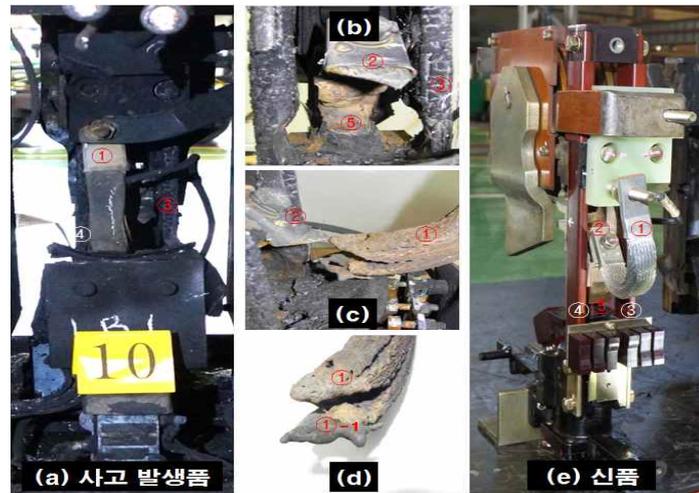
[그림 13] 회로차단기(LB1) 손상 상태

[그림 13]은 필터리액터(FL)에서 접지가 발생하면서 가동접촉자를 연결하여 주는 편동선이 과전류에 의해 아크를 동반한 접지가 발생하면서 편동선 용융, 절연지주 손상 및 절연체들이 손상된 상태를 보여준다.

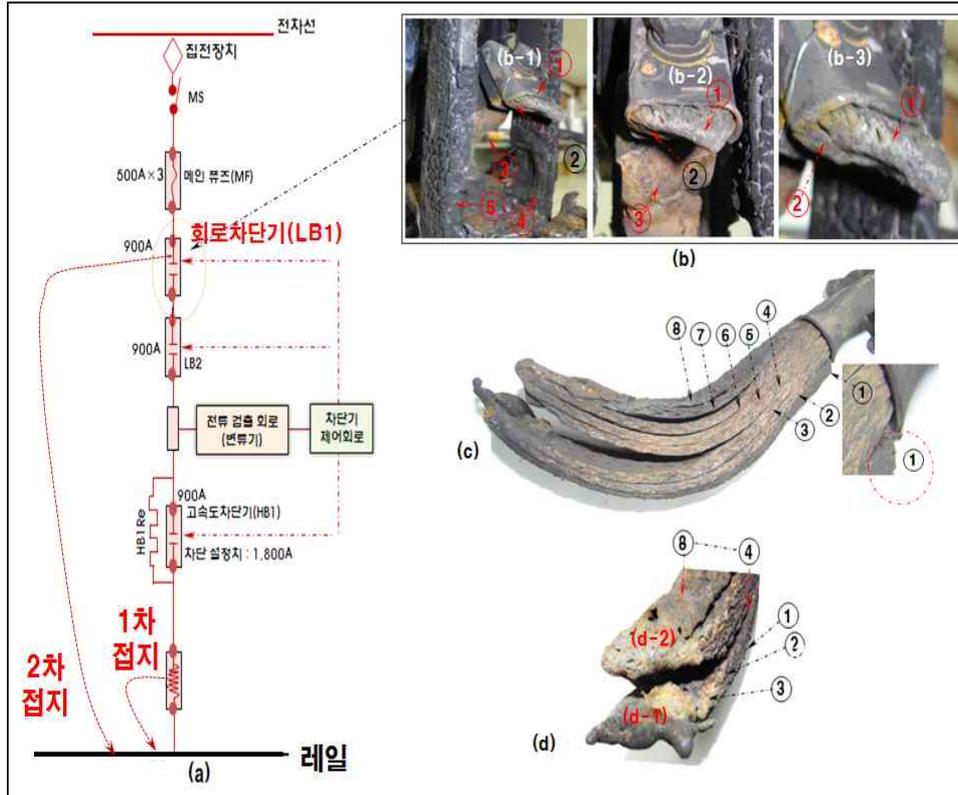
[그림 14] 필터리액터 접지에 의한 편동선 용융 소손 상태

[그림 14]의 (b), (c)는 편동선이 용단된 형상이며, (c)의 ①부분은 제작시 편조선을 단자에 삽입하여 압착하는 과정에서 단선된 것으로 판단되며, (c), (d)의 ④~⑧은 금속 피로발생 등으로 육안으로 식별하기 곤란한 단선이 진행되

어 있던 것으로 추정된다.

[그림 14]의 (a)에서와 같이 회로차단기(LB1)에서 2차 접지가 발생하였을 때는 사고전류 검출 회로가 회로차단기(LB2) 위치에 설치되었기 때문에 회로차단기1(LB1)에서 발생한 사고전류를 검출할 수 없었다. 사고열차 운행 중 필터리액터(FL)의 절연과피에 의한 접지가 발생하면서 지속적으로 과전류를 통전하는 과정에서 [그림 14]의 ④~⑧ 편동선이 육안으로 확인하기 힘든 기존의 단선으로 인해 허용전류가 감소되었고, ①~③번 편동선이 과전류로 인해 용단되면서 발생한 불꽃에 의해 [그림 15]의 ③, ④ 절연지주의 절연이 파괴되면서 2차 접지가 발생된 것으로 추정된다.

따라서 기존 회로차단기1, 2(LB1, 2) 설치 위치에 고속도차단기(HB) 설치 및 사고전류 검출회로를 회로차단기1(LB1)와 주퓨즈(main fuse) 사이에 설치하는 것을 검토할 필요가 있다.

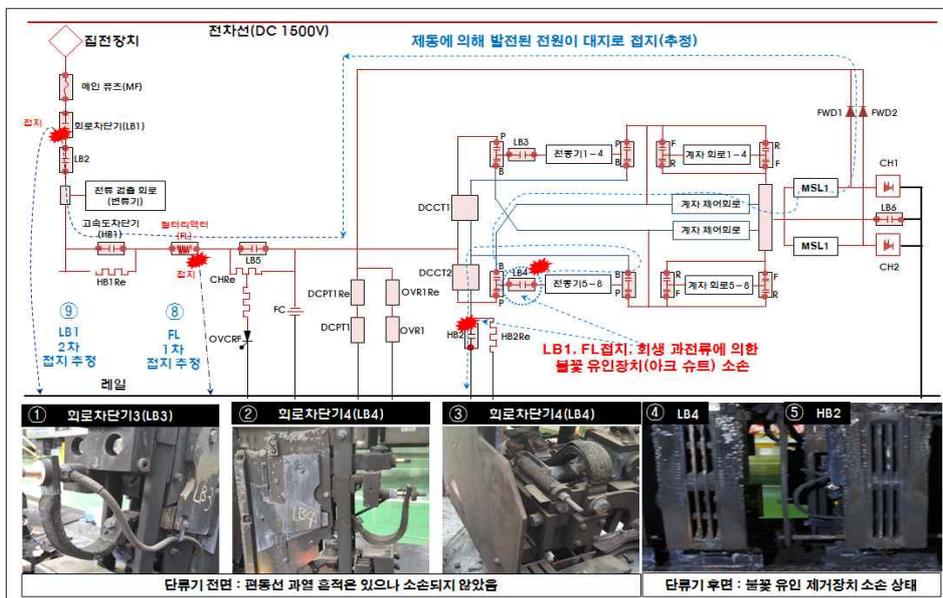
[그림 16] 고속도차단기2(HB2) 및 회로차단기4(LB4) 손상 상태

[그림 16]의 ①~⑤는 사고열차가 잠실새내역에 진입하면서 회생제동에 의해 발전된 전류를 전차선으로 공급하는 과정에서 필터리액터(FL) 및 회로차단기1(LB1)가 접지되는 순간 과전류 개·폐시 발생한 불꽃(아크)에 의해 고속도차단기2(HB2) 및 회로차단기4(LB4)의 불꽃 유인장치(아크슈트)가 소손된 것으로 추정된다.

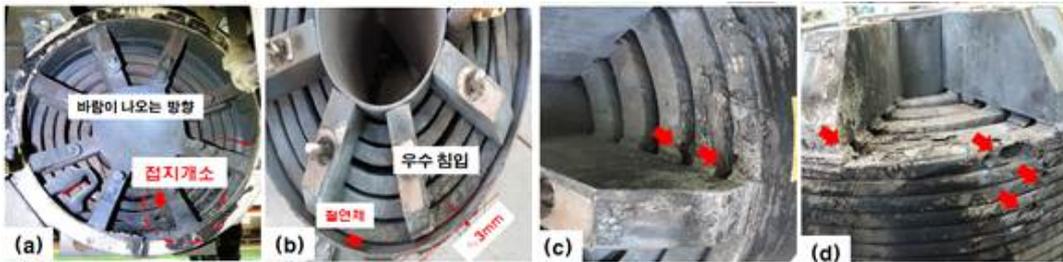
[그림 17] 필터리액터(FL) 손상 상태

사고당시 사고열차가 지상에서 운행하는 동안 5.7cm의 눈이 온 상태였으며, 선로변에 쌓여 있던 눈이 필터리액터(FL)에 장착된 냉각용 송풍기에 흡입되면서 손상된 필터리액터(FL)의 권선과 외함의 금속에 눈이 달라 붙으면서 눈이 녹는 과정에서 [그림 17]의 (a), (b)와 같이 접지현상이 발생한 것으로 추정된다. 이 과정에서 1,800A이하의 과전류가 레일로 흐르면서 [그림 17]의 (d)와 같이 아크에 의한 권선이 소손된 것으로 판단된다.
