# 철도사고 조사 중간보고서

수락산역 ~ 도봉산역간 (상선)

열차탈선

항공·철도사고조사위원회

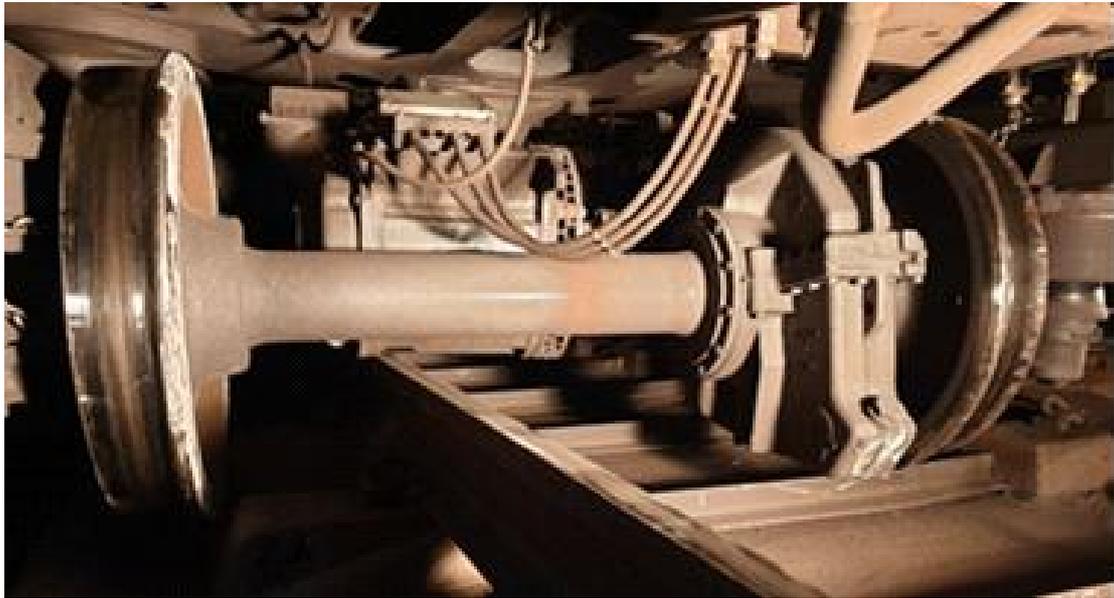
[그림2] 2호차 전부대차 탈선상태

2019년 3월 14일 19:17경 제7300열차가 수동운전 모드로 수락산역을 출발하여 R301 좌 곡선(제한속도 65km/h) 구간을 42.5km/h의 속도로 운행 중 19:18경 두 번째 차량 앞 대차의 첫 번째 차륜이 진행 방향 우측으로 타고 올라 탈선되었다.

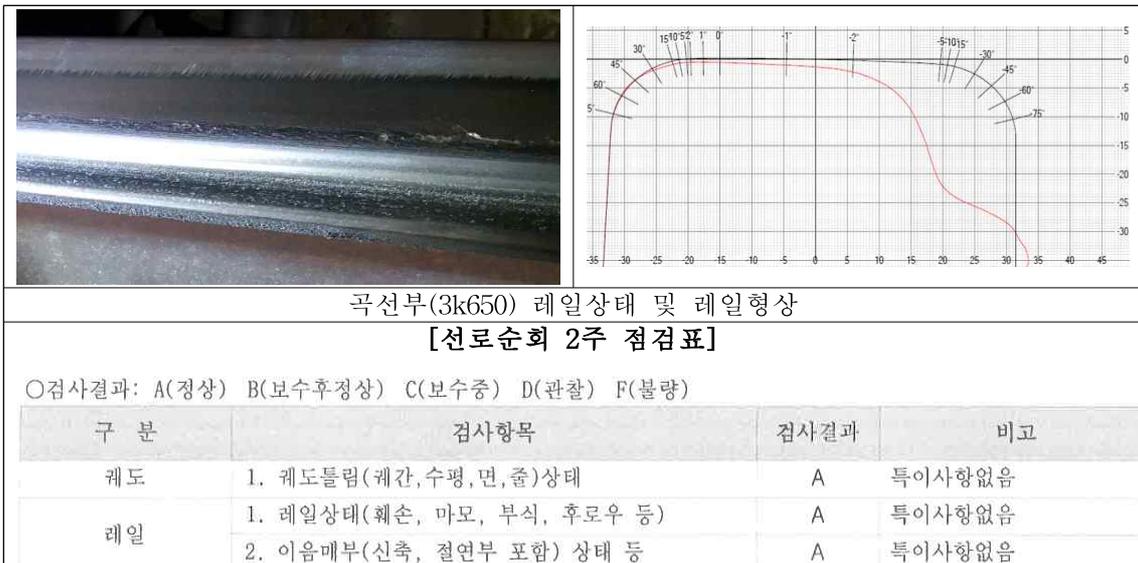
[그림6] 사고구간 레일상태 및 점검표

『선로검사내규』 제21조(도보순회점검)에 따라 사고구간을 2주 선로 도보순회를 시행하고 있었으나 [그림6]과 같이 레일의 마모와 훼손이 있는데도 불구하고 점검표에는 레일상태(훼손, 마모, 부식, 후로우 등) “A(정상), 특이사항 없음”으로 기록하고 있었다.

사고구간의 레일에 마모와 훼손이 있는데도 불구하고 도보 순회점검 검사표 결과에는 레일상태 "A(정상), 특이사항 없음"으로 기록·보고하여 도보 순회점검이 형식적으로 이루어지고 있었다. 그러나 이것이 열차 탈선사고의 직접적인 원인으로 작용하지는 않았다.

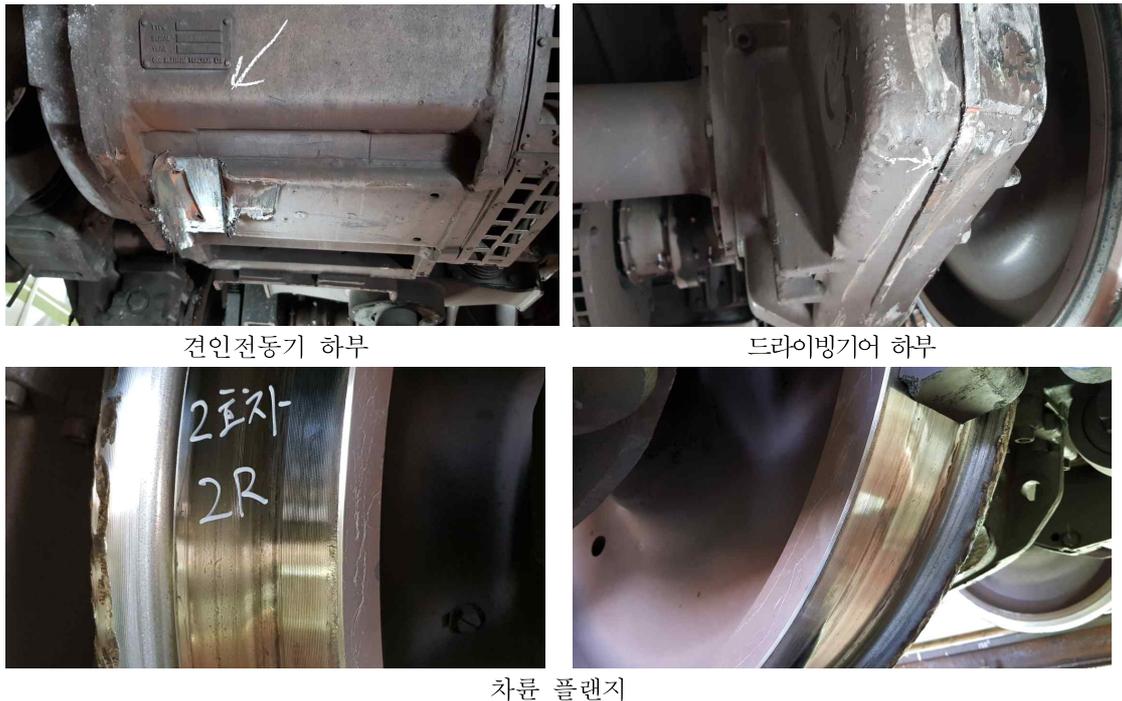
[그림8] 사고열차의 피해 상황

탈선사고로 인한 차량의 흔적은 [그림8]에서 보듯이 2번째 차량(7217)의 견인전동기와 드라이브기어 하부 및 차륜 플랜지가 파손되어 있었다.

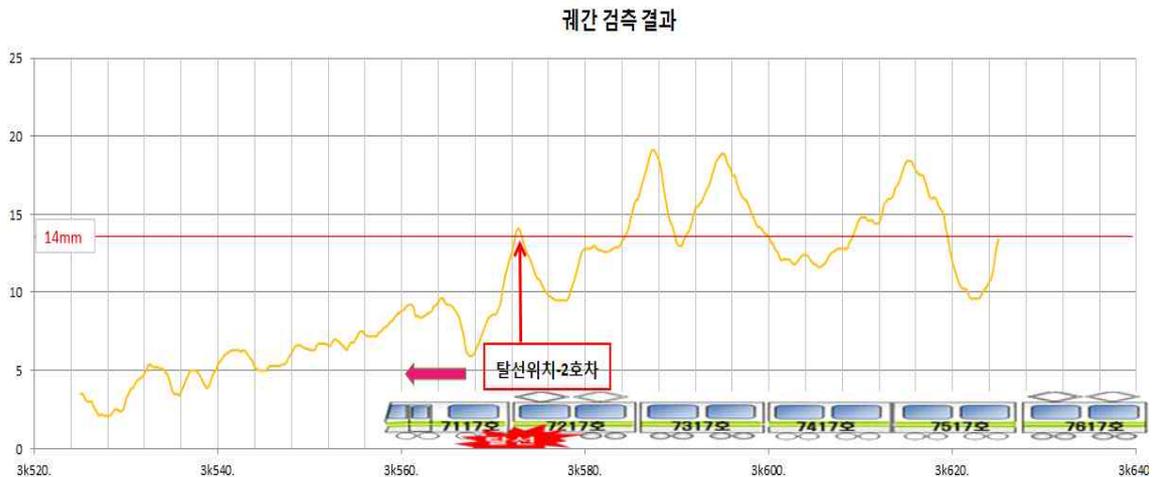
[그림9] 궤간 분석그래프

[그림9]와 같이 사고구간의 궤간은 최고 19.1mm로 『선로정비규정』의 정비기준 14mm를 5.1mm초과하고 있었으며 슬랙은 0mm로 없었고 2호차 탈선위치에서는 정비기준을 0.1mm초과하고 있었다.

궤간 검측결과 탈선차량이 타고 오른 지점(3.575km)에서 궤간이 기준을 초과하여 곡선부에서 궤간이 확대되어 대차 회전량이 커져 [그림10]과 같이 공격각이 증가(+)하며 횡압(Q)증가에 따른 탈선계수(Q/P)가 증가하여 차륜 플랜지가 레일을 타고 올라 탈선된 것으로 분석되었다.

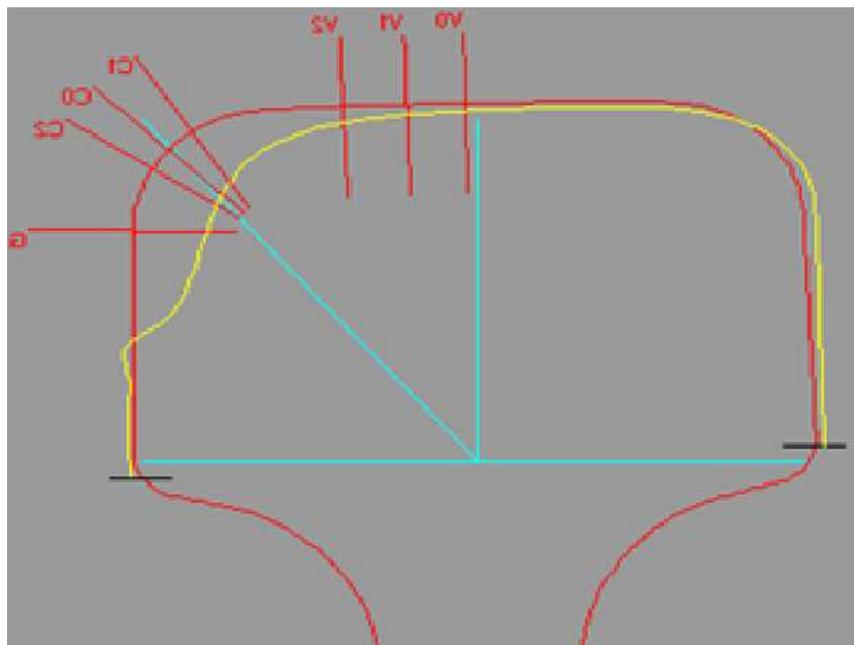
[그림17] 탈선위치(3k575) 우측(바깥)레일 마모형상

[그림17]과 같이 탈선위치에서 레일 편마모(C0)는 6.5mm(인력 측정값 8mm)로 『선로정비규정』의 마모한도(15mm)를 초과하지 않았으나 레일 단면의 게이지 코너부 접촉각이 완만하고 연직 아래 방향으로 마모 깊이는 약 25mm로 주행차륜의 플랜지와 2점 접촉이 발생되어 타고 오를 수 있는 가능성이 증대되도록 마모된 것이 확인되었다.

- 3.1.6 탈선위치의 레일은 편마모가 8mm로 『선로정비규정』의 마모한도(15mm)를 초과하지 않았으나 레일단면의 게이시 코너부 접촉각이 완만하고 연직 아래 방향으로 마모깊이는 약 25mm로 주행차륜의 플랜지와 2점 접촉이 발생되어 타고 오를 수 있도록 마모된 것이 확인되었다.

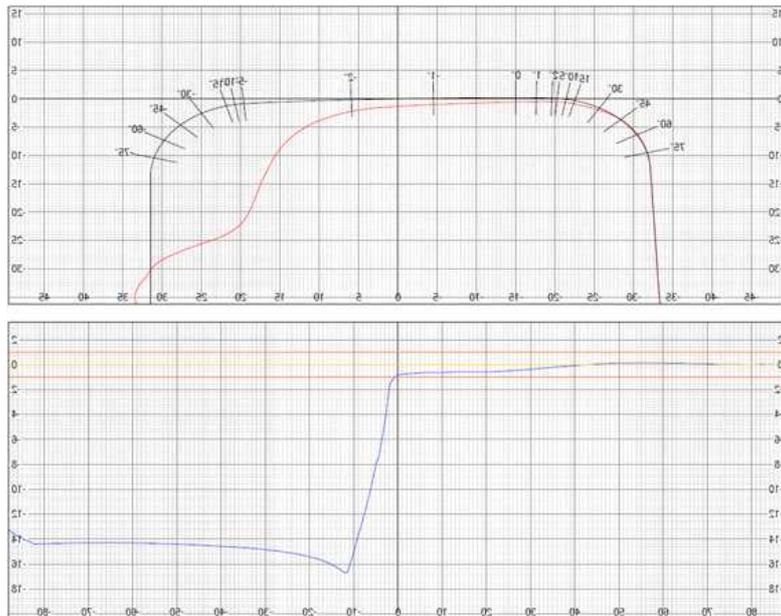
[그림18] 레일형상 측정기 편마모 분석 그래프(3k650)

레일 마모가 심한 원곡선 구간(탈선 약 75m 전, 3k650)의 궤도검측차 측정 결과(2019. 2. 26. / 7mm, 2019. 11. 24. / 8mm)는 『선로정비규정』의 마모한도(15mm)를 초과하지 않았으나 사고이후 서울교통공사에서는 열차 안전운행을 위해 곡선 내측레일에 탈선방지가드레일을 설치(2019. 12. 30.)하였다.

이 구간에 대해 항공철도사고조사위원회 조사관과 서울교통공사 궤도차직원이 합동으로 레일 형상측정기로 레일 형상을 정밀 측정(2020. 2. 21)한 결과 [그림18]과 같이 편마모는 16.8mm로 마모한도(15mm)를 1.8mm 초과한 것을 확인하였고 『선로정비규정』 제18조(레일의 마모한도 및 수명)에 따라 레일교환 시기가 지난 것으로 조사되었다.

또한 탈선 약 75m전(3k650) 곡선구간의 레일 편마모량이 16.8mm로 마모 한도(15mm)를 1.8mm초과하고 있었고 타고 오른 지점의 외측 레일은 차륜의 플랜지와 2점 접촉이 발생되어 타고 오를 수 있도록 마모되었다.

이렇게 궤도검측차와 레일형상측정기 측정값이 약 8~9mm 차이가 발생함에 따라 곡선부 마모가 심한 레일의 경우에는 정확한 측정값을 얻기 위해 궤도검측차 측정 외 레일형상측정기를 이용한 병행 측정이 요구된다.

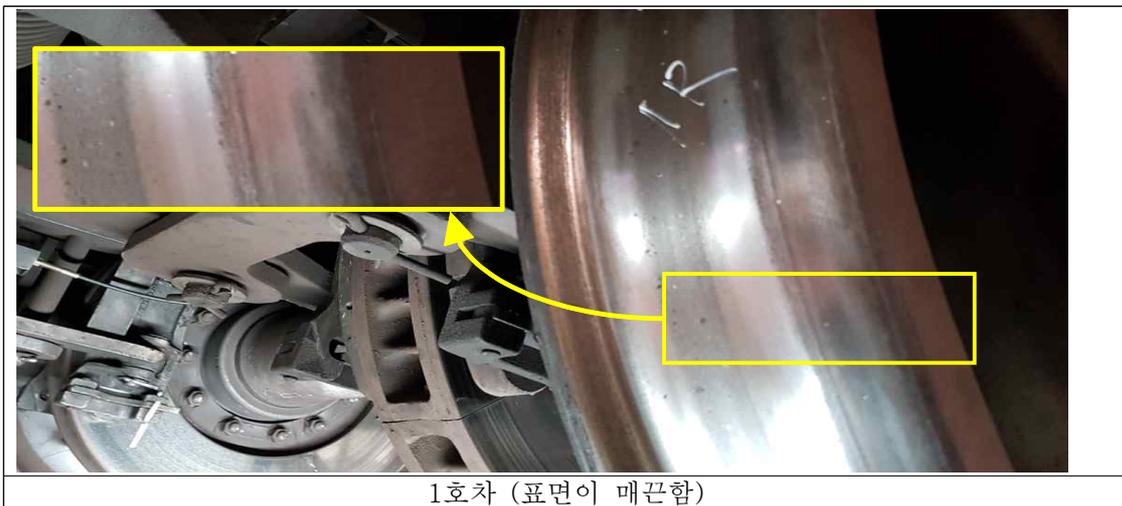
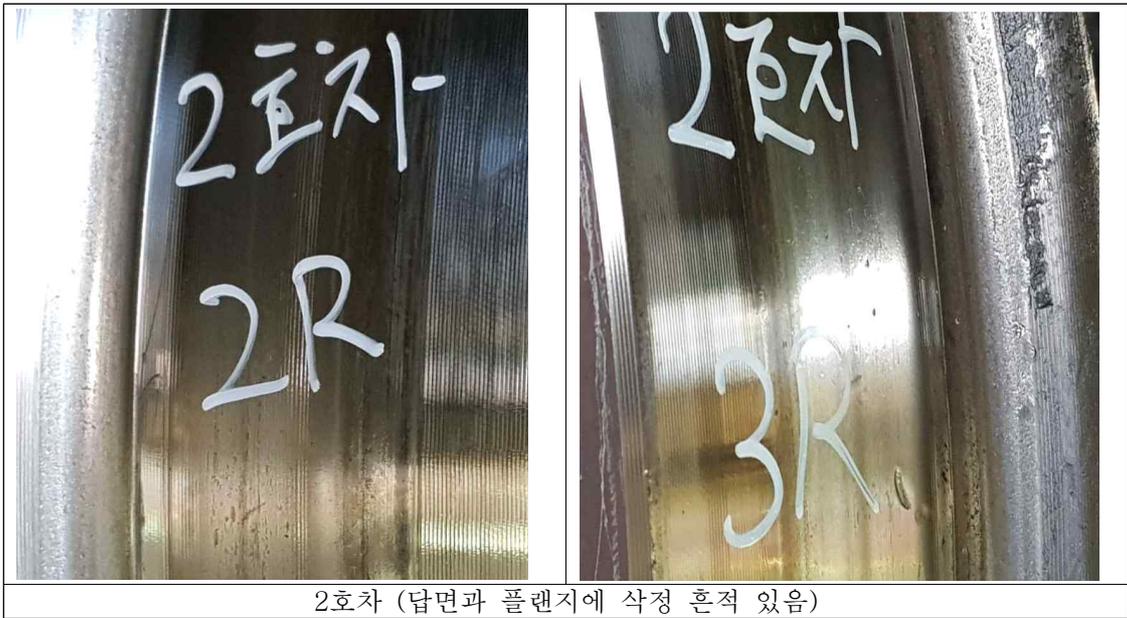
[그림19] 사고 열차의 차륜표면 상태비교

사고열차의 2호, 3호, 4호차의 차륜은 사고 직전(2019.3.8.~3.13.)에 삭정하였고 사고 이후 조사한 차륜 표면은 [그림19]와 같고 탈선된 2호차의 차륜 표면에는 삭정 흔적이 남아 있었고 이 흔적으로 인해 차륜과 레일간의 마찰계수는 증가하여 탈선에 영향을 미친 것으로 분석되었다.

이론적으로 건조한 상태에서 차륜과 레일 사이의 마찰계수는 0.3정도이나 삭정 직후에는 0.5까지 올라가는 것으로 알려져 있다.

사고 이전에는 차륜삭정 시 차륜 플랜지 거칠기를 별도로 관리하지 않았고 탈선된 2호차의 차륜표면은 삭정 직후 거칠기가 불량하여 차륜과 레일간의 마찰계수를 0.3에서 약 0.5로 증가시켜 열차의 탈선에 영향을 미쳤다.

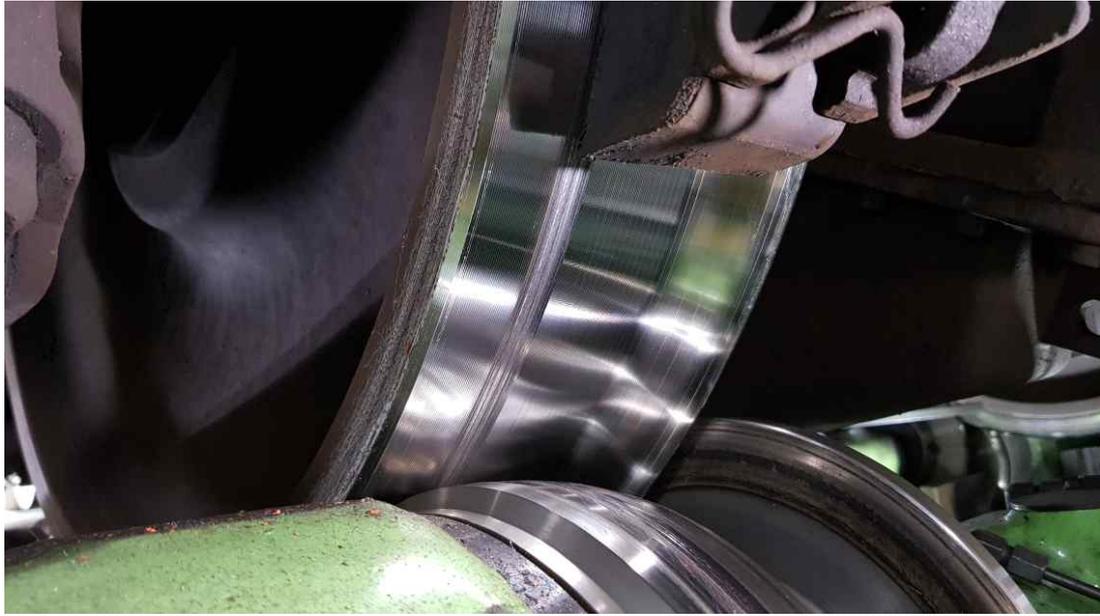
[그림20] 사고 이후 손상된 차륜 표면상태

사고 이후 삭정되는 차륜 플랜지 표면상태는 [그림20]과 같다. 그러나 차륜 플랜지 거칠기(1.6 $\mu$ m)를 직접 측정하지는 않고 전삭기의 공구대 이송속도를 조절<sup>19)</sup>하는 방법으로 관리하고 있었다.

서울교통공사는 사고 이전에 차륜 삭정 시 차량기지별로 차륜 플랜지 거칠기를 별도로 관리하고 있지 않았으나 사고 이후에는 모든 차량기지에서도 차륜이 압입되는 차축 저어널 평균 거칠기 기준인 1.6 $\mu$ m(마이크로미터) 이하로 관리하기 시작했다.

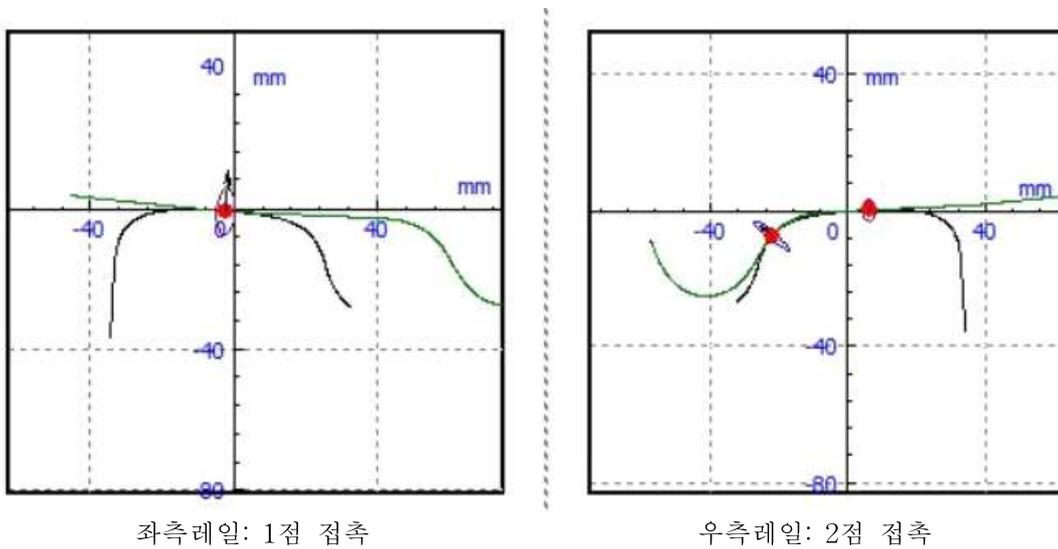
[그림22] 차륜/레일 접촉형상

탈선해석프로그램(UM)으로 탈선차량이 타고 오른 지점에서 우측 차륜과 레일의 접촉형상을 분석한 결과 [그림22]와 같이 2점 접촉이 발생하였다.

2점 접촉은 차륜의 구름반경(rolling radius) 차이를 발생시켜 곡선 추종성을 저하시키고, 차륜과 레일의 마모를 증가시켜 열차의 탈선에 영향을 미친 것으로 분석되었다.
