항공기 사고 조사 보고서

착륙 접근 비행 중 추락

BO105CBS-5 헬리콥터, HL9617

항공·철도사고조사위원회, 착륙접근 비행 중 추락, (주)세진항공, BO105CBS-5 헬리콥터, HL9617, 전라북도 김제시 금산면 모악산 인근, 2016.1.30, 항공기사고 조사보고서 ARAIB/AAR-1601, 대한민국 세종특별자치시

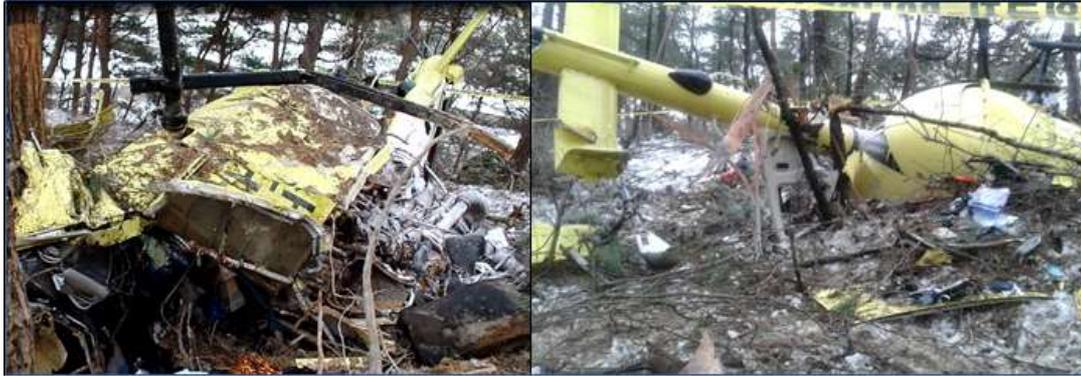
[그림 3] HL9617 기체 파손상태

HL9617은 [그림 3]과 같이 뒤집어진 상태로 추락하여 전파되었다. 이 헬리콥터는 기체보험¹⁰⁾, 승무원 및 승객보험¹¹⁾, 대인·대물 등 제3자 피해보험¹²⁾에 가입되어 있었고, 사고 당일 보험은 유효기간¹³⁾ 내에 있었다.

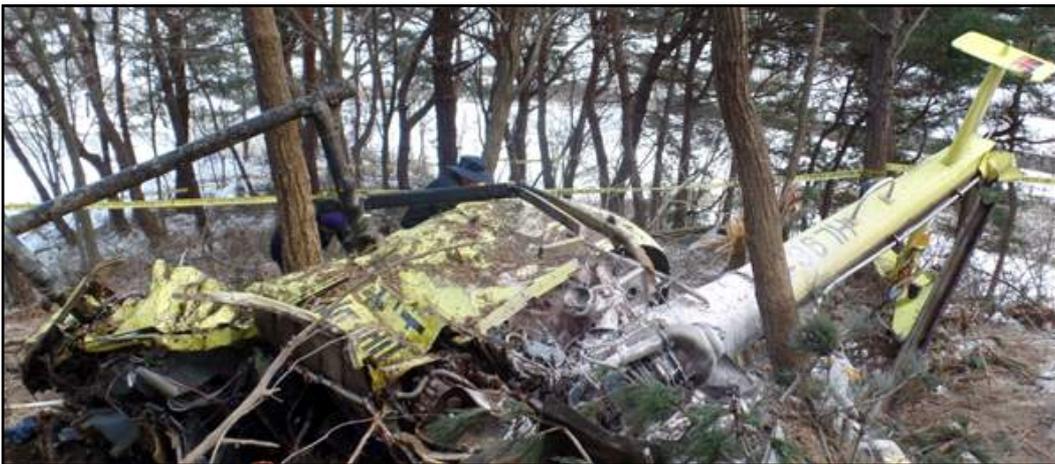
[그림 5] 추락직후 동체 잔해

HL9617은 기수부분과 좌측전방 조종석 부분이 지면에 충격되었고, 동체가 좌측방향으로 뒤집어진 상태에서 후방동체는 위로 들려 있었으며, 전방동체는 추락 충격으로 동체의 약 1/2이 함몰되었다. 조종석의 계기판은 식별이 불가능 정도로 파손되었다. 지면에 추락된 잔해의 모습은 [그림 5]와 같다.

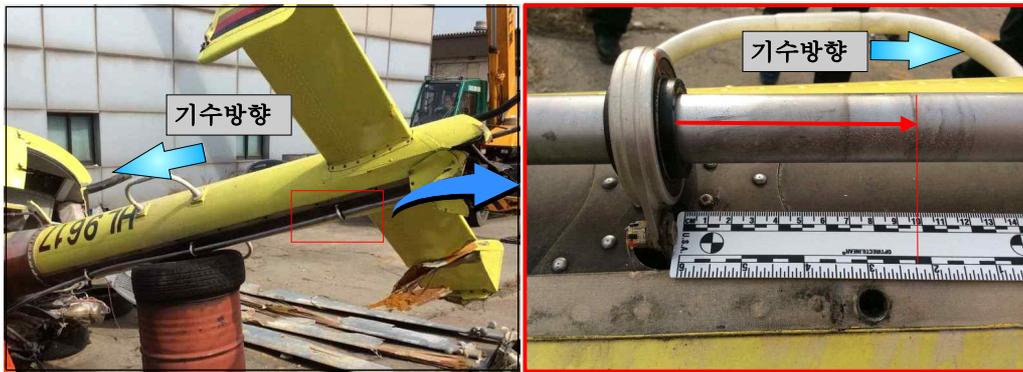
[그림 6] 전방으로 밀려들어간 꼬리회전날개 구동축 및 확대 모습

꼬리회전날개 구동축(tail rotor drive shaft)은 추락충격으로 [그림 6]와 같이 기수방향으로 약 10cm 밀려들어갔고, 중간 기어박스(intermediate gearbox) 앞쪽에서 회전저항에 의하여 절단되었다.

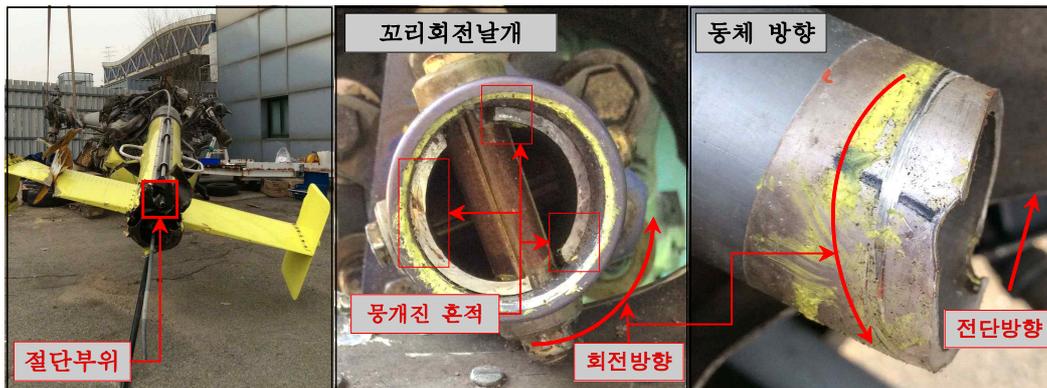
[그림 7] 꼬리회전날개 구동축 절단부위 및 형태

꼬리회전날개 구동축이 강한 전단력(shear force)에 의하여 회전방향으로 절단된 후, 절단면은 마찰에 의해 [그림 7]과 같이 부분적으로 뭉개진(smear) 흔적이 관찰되었다.

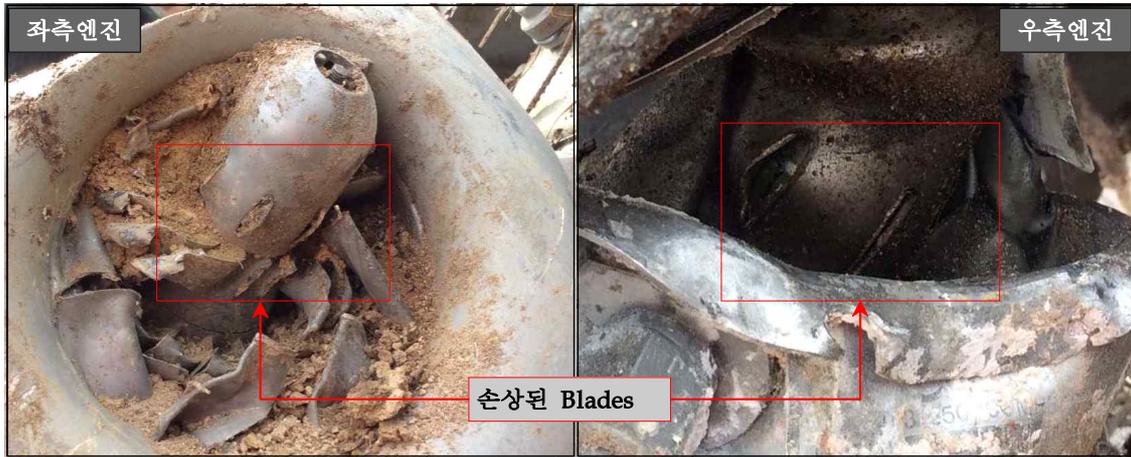
[그림 8] 손상된 엔진 압축기 블레이드

HL9617에 장착된 2개의 엔진은 추락 충격으로 심하게 파손되었으며, 양쪽 엔진 모두 [그림 8]과 같이 엔진 흡입구 압축기 블레이드(compressor blades)가 추락 충격과 엔진 회전력에 의해 부러지거나 휘어진 상태로 관찰되었다. 이는 추락 순간까지 엔진은 작동하고 있었던 것으로 확인되었다.

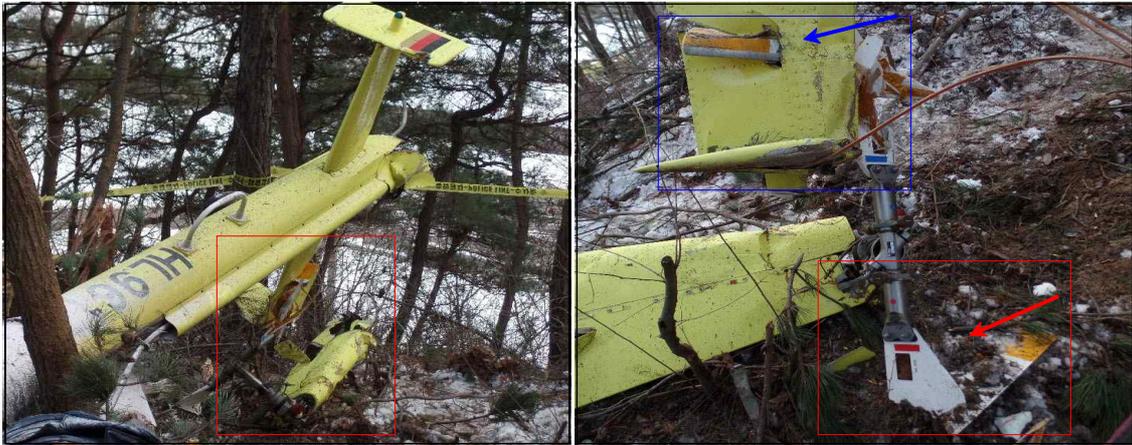
[그림 9] 꼬리회전날개 및 수직안정판 손상

수직안정판은 동체가 뒤집어진 상태에서 지상충격 시 관성에 의해 전방으로 밀리면서 미부동체와 접합부위에서 절단되었고, 꼬리회전날개 2개 중 1개(청색)는 기수방향을 기준으로 [그림 9]과 같이 좌측 수평안정판에 박히면서 중앙부분이 절단되었으며, 나머지 1개는 회전손상이 없이 지면에 충격되면서 회전면과 수직방향으로 꺾여 있었다.

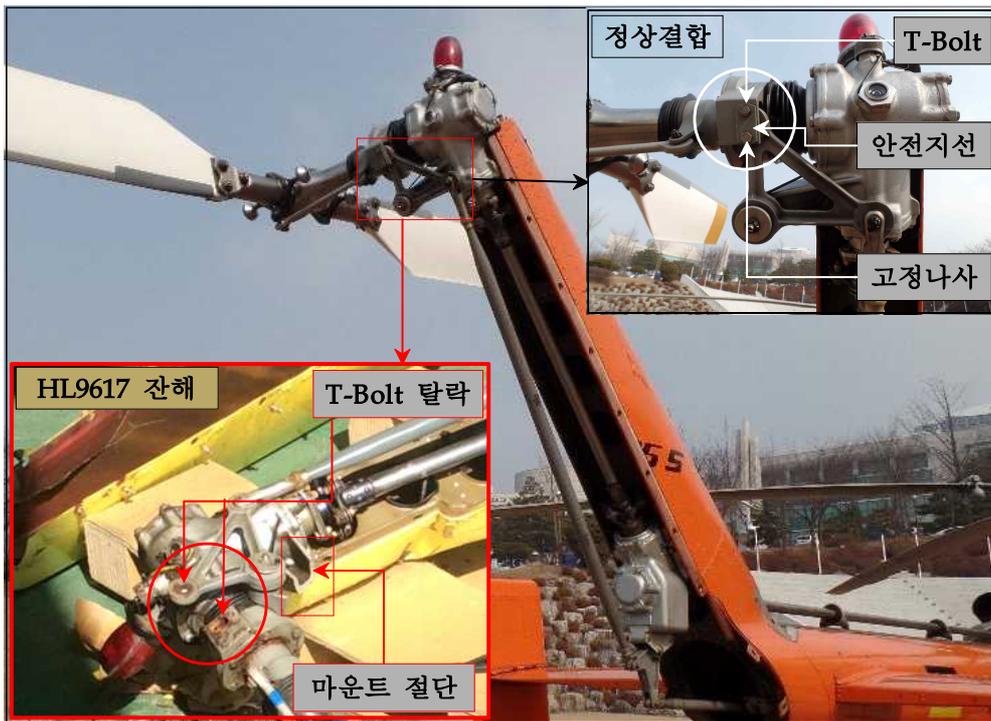
[그림 10] T-Bolt가 탈락된 HL9617 잔해 및 정상항공기 부위 비교

현장조사 당시 부러진 수직안정판에 부착된 꼬리회전날개 피치조종 벨크랭크와 피치조종 슬리브는 [그림 10]과 같이 고정용 T-Bolt가 탈락되어 서로 분리된 상태로 발견되었다.

분리된 벨크랭크와 피치조종 슬리브의 분리시점과 원인을 규명하기 위해 제작사 전문가와 합동 조사한 결과, 분리된 벨크랭크와 슬리브 장착구에 붉은색 그리스가 덮여 있었고, 벨크랭크가 장착되는 기어박스의 마운트가 절단되어 있었으며, T-Bolt 장착구와 고정나사가 탈락되면서 나사산에 생길 수 있는 물리적 손상 흔적이 없었던 것을 볼 때 고정나사 없이 T-Bolt만 체결하였던 것으로 판단된다.

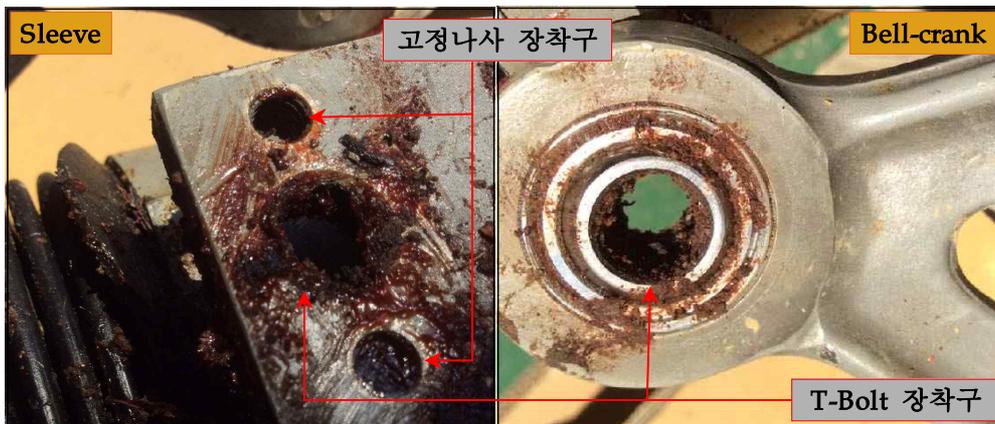
[그림 11] 그리스가 덮인 Sleeve와 벨크랭크의 T-Bolt 장착구

T-Bolt 및 고정나사 장착구에 덮인 그리스는 슬리브에 주입되었던 그리스가 빠져나온 것으로 확인되었으며, 붉은색 그리스로 덮인 T-Bolt 및 고정나사 장착구의 형태는 [그림 11]와 같다.

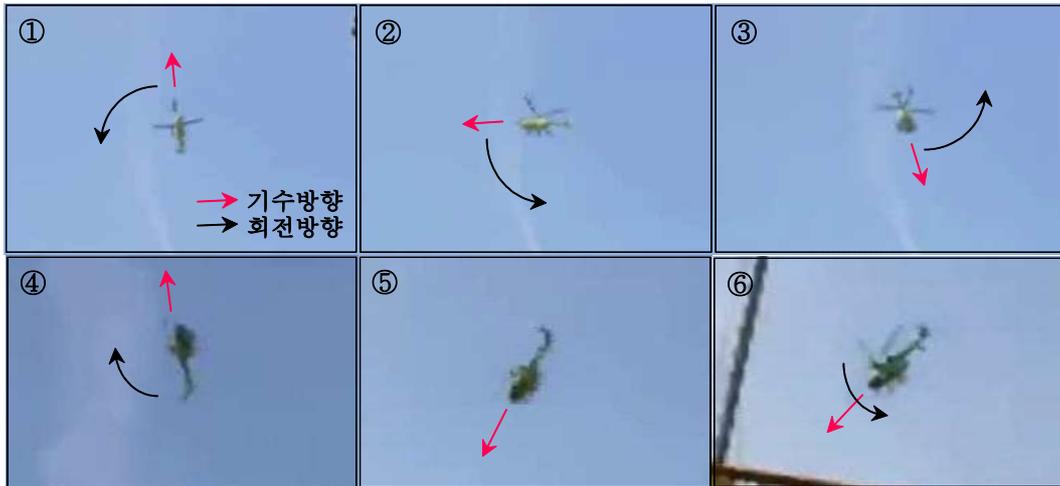
[그림 13] 동일 고도 제자리에서 우회전⁶¹⁾하는 HL9617

[그림 13]과 같이 추락 전 약 10여초 동안 서서히 약 6~7회 우회전하면서 모악랜드 상공으로 편류(①~③)되었고, 어느 순간 동체꼬리부분이 지면 쪽으로 내려갔다(④), 다시 위쪽으로 올라가면서(⑤), 동체가 좌측으로 기울어진 상태로 인근 야산 방향으로 진행하여(⑥), 추락하기 시작하였으며 추락 직전에 동체는 좌측으로 기울어진 상태로 지상에 충격되었다.

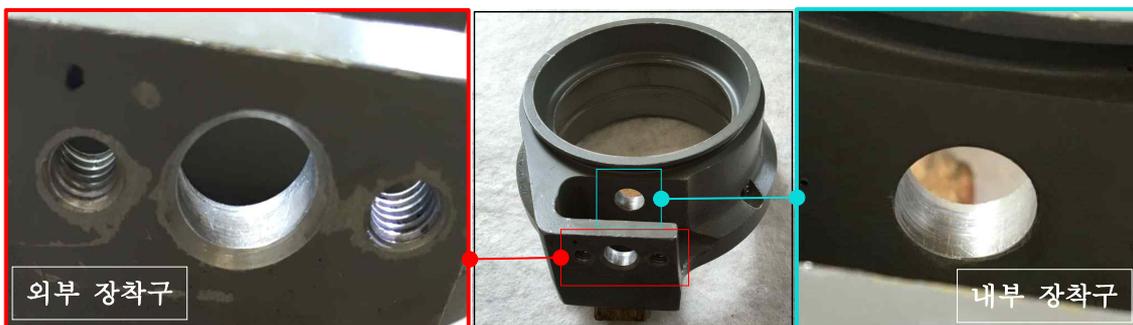
[그림 16] HL9617 피치조종 슬리브 장착구 확대 그림

잔해조사 결과, HL9617는 비행 중 부적절하게 사용된 꼬리회전날개 기어 박스의 피치조종 벨크랭크와 슬리브를 연결하는 T-Bolt가 이탈되어 꼬리회전 날개의 피치조종이 불가능하여 방향조종을 할 수 없어 추락하였다고 판단하였다.

이러한 판단은 ① 사고현장에서 벨크랭크와 슬리브가 분리된 상태로 발견된 점, ② 분리된 벨크랭크와 슬리브 연결구에 붉은 색 그리스가 도포⁶⁸⁾되어 있었던 점, ③ 붉은색 그리스는 슬리브가 벨크랭크와 분리되어 회전하면서 원심력에 의해 내부에서 누유⁶⁹⁾된 것이라는 점, ④ 벨크랭크와 슬리브 장착구에 물리적 손상이 없다는 점(그림 16 참조) 등을 근거로 하였다.

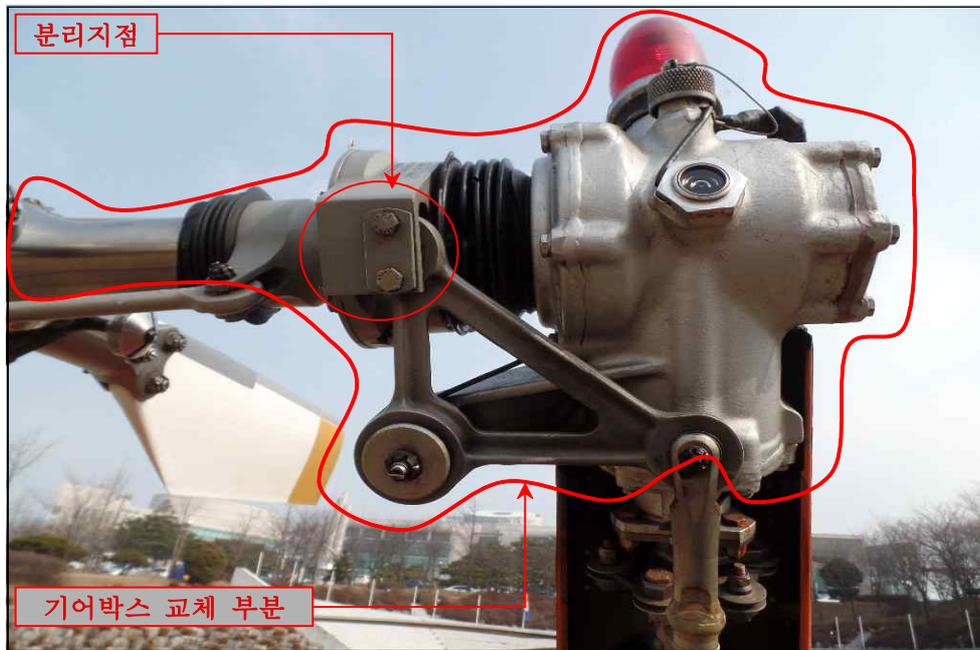
[그림 17] 기어박스 교체부분과 벨크랭크 및 피치조종 슬리브 분리지점

꼬리회전날개 기어박스 교체작업을 수행한 정비사의 진술에 따르면, 정비매뉴얼⁷⁰⁾에 따라 꼬리회전날개 기어박스 교환 시 벨크랭크와 피치조종 슬리브 부분은 [그림 17]과 같이 작업대상이 아니어서 분해를 하지 않았다고 하였고, 작업 후 T-Bolt의 고정나사와 안전지선을 확인하였는지에 대해서는 기억이 분명하지 않다고 하였다.

그렇다면 HL9617의 꼬리회전날개 기어박스 교체작업을 할 때 새로 장착한 기어박스는 ① 고정나사 없이 T-Bolt만 장착되어 있었거나, ② T-Bolt 고정나사가 느슨하게 결속된 상태였을 것이다.

그리고 고정나사가 느슨하게 장착되어 있었다면, 정비 후 정비사의 육안 검사에서 발견되었을 가능성이 크다. 하지만 작동검사 시에도 느슨한 고정나사를 발견하지 못하였던 점으로 미루어 고정나사가 없는 기어박스를 장착하였을 개연성이 크다.
