# 철도사고조사보고서

한국철도공사

열차탈선

## 한국철도공사 광주선 동송정역~극락강역 사이 장비열차 탈선사고

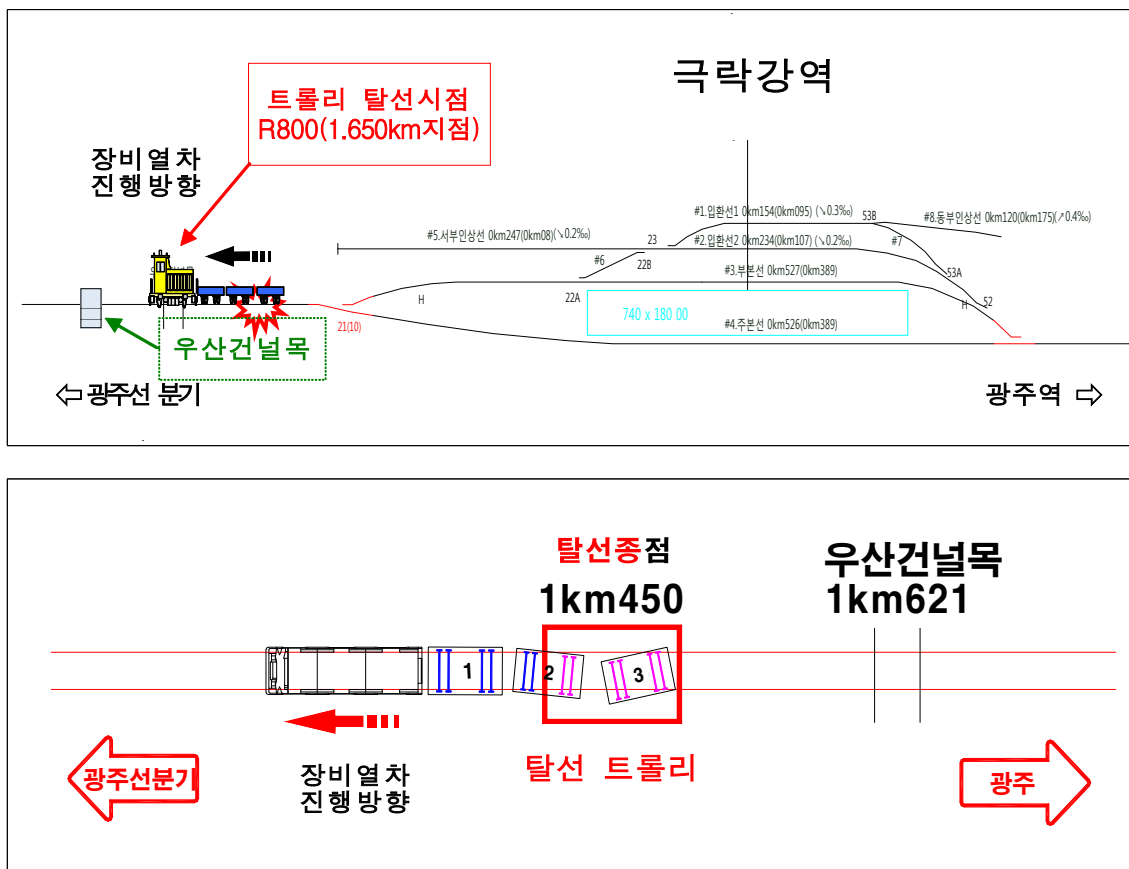
[그림1] 트롤리 탈선 개요도

2019년 7월 12일 제8777호 장비열차(광주역→이양역, 모터카 1대 + 트롤리 3대 편성)의 트롤리<sup>1)</sup>에 레일 등 궤도재료를 적재하고 광주선 광주역을 출발하여 극락강역을 통과한 후 극락강역~동송정역 사이를 운행 중 동송정역 기점 1.650km지점에서 트롤리 3대 중 2~3번 트롤리 2대가 열차 진행방향 좌측으로 탈선되었다.

이번 탈선사고로 인명피해는 발생하지 않았으나, 차륜 찰상, 트롤리 상판과 대차의 분리, 차륜과 콘크리트침목의 궤간내 타격 흔적이 있으며, 5개 여객열차가 6~20분 지연되고, 2개 화물열차는 운행을 중지하였다.

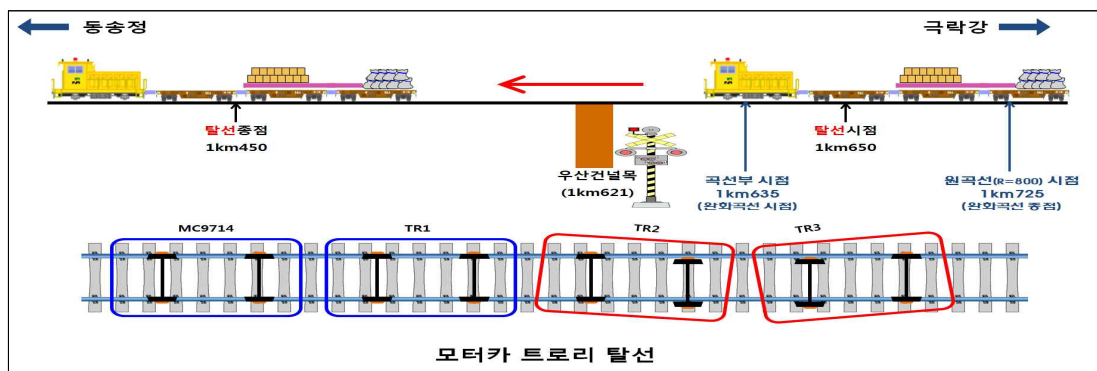
[그림3] 탈선된 열차의 현장약도

2019년 7월 12일 광주역 구내에서 [그림2]의 제8777호 장비열차(이하 “사고 열차”라 한다)에 연결된 트롤리 3대 중 2대에 레일, 침목 등을 적재하고 13시 06분 광주역을 출발하여 광주선 극락강역~동송정역 사이를 약 68.5km/h(장비열차 제한속도 40km/h 이하를 28.5km/h 초과)로 운행 하던 중 13시 17분경 동송정역 기점 1.650km지점의 곡선구간(R=800m)에서 장비열차 트롤리의 레일 등 적재물이 원심력의 작용으로 곡선 바깥쪽으로 쏠리면서 [그림3]과 같이 두 번째 트롤리 후부축 차륜과 세번째 트롤리 전부축 차륜이 열차 진행방향 좌측으로 탈선하여 동송정역 방향으로 200m 진행 후 1.450km 지점에서 정차하였다.

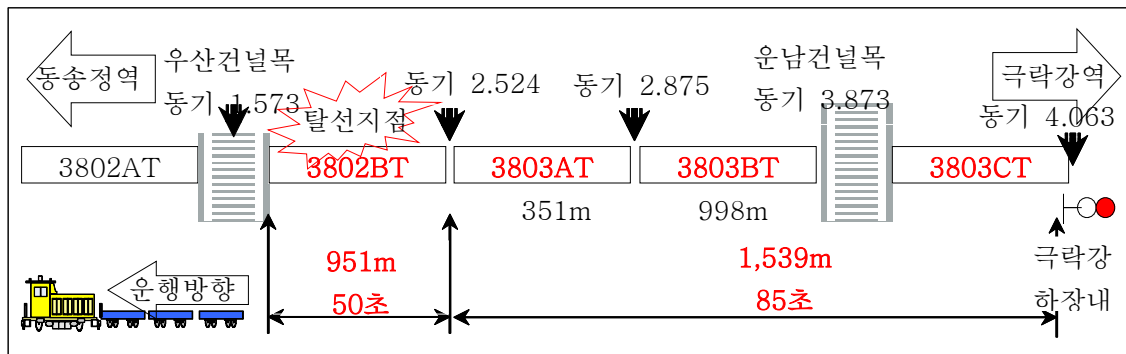
[그림4] 운남건널목과 우산건널목 사이 궤도회로 거리와 운행시간

사고열차에는 열차운행기록장치가 설치되어 있지 않아 기록장치에 의한 운행정보 확인이 불가능하여 전자연동장치 로그파일의 기록을 기준으로 사고 당시의 운전속도를 산출하기 위하여 운행거리와 시간을 확인한 결과 [그림4]와 같이 사고열차는 극락강역을 통과하여 탈선지점에 가장 근접한 궤도 회로 구간(B3803CT, B3803BT, B3803AT)의 거리 1,539m를 85초에 운행한 것으로 전자연동장치는 기록하고 있어 이를 속도식  $V=S(m)/T(sec) \times 3.6$ 에 대입하여 산출한 결과 약 65.2km/h 속도로 운행한 것으로 확인되었으며, 사고 구간인 3802BT구간에서는 951m 거리를 50초 동안 운행하여 사고당시의 속도는 68.5km/h로 추정된다.

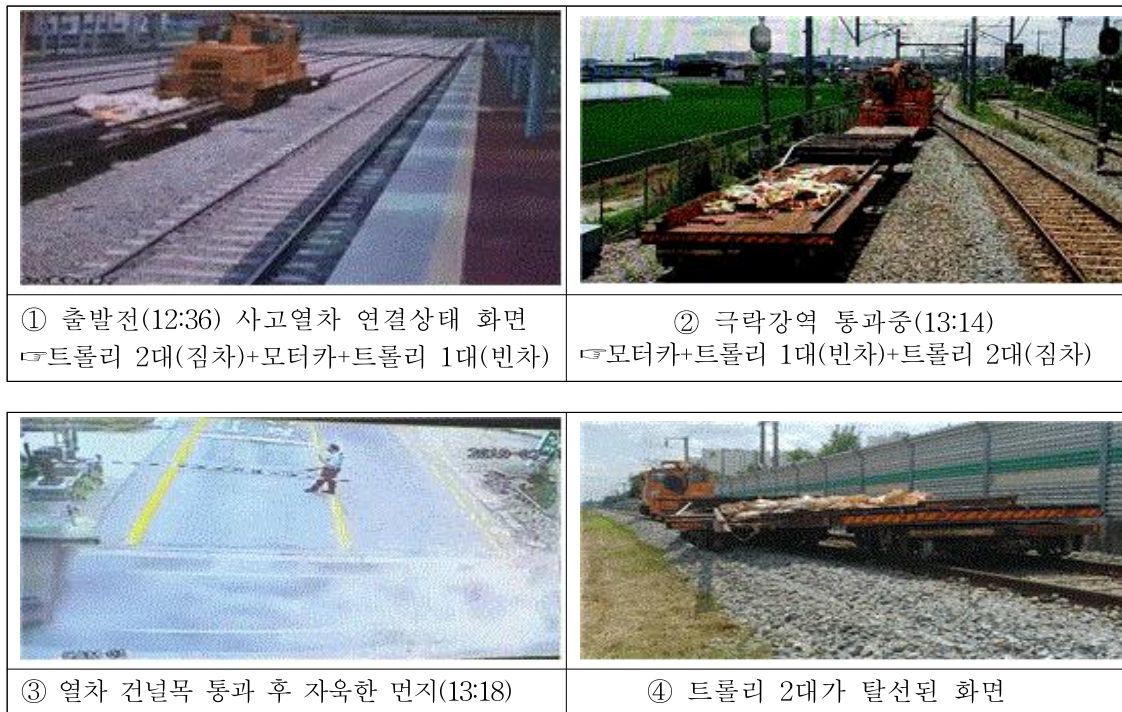
[그림5] CCTV 화면

[그림5]와 같이 CCTV 녹화영상을 확인한 결과 12:36경 광주역 출발 전 사고열차의 연결상태는 트롤리 2대(짐차)+모터카+트롤리 1대(빈차) 순서였으나 13:14분경 극락강역 통과 과정에 연결상태가 모터카+트롤리 1대(빈차)+트롤리 2대(짐차)인 것을 확인하였으며, 13:18분경 사고열차가 우산 건널목 통과 후 먼지가 자욱하게 발생하여 탈선되었음을 확인하였다.

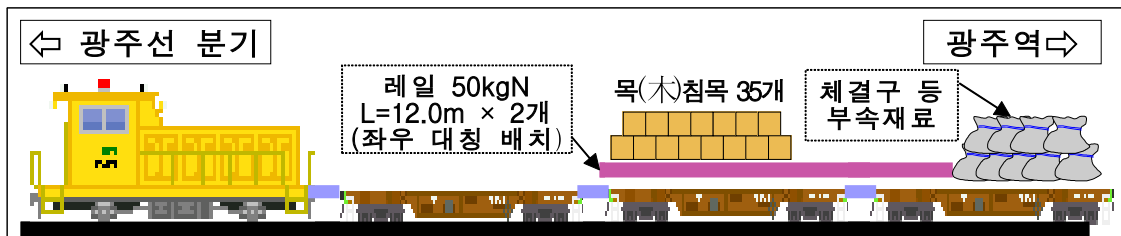
[그림6] 사고열차의 조성 및 재료 적재상태

사고열차는 [그림6] 및 [표3]과 같이 장비열차에 궤도재료 적재 운반용 트롤리 3대가 연결되어 있으며, 장비열차 진행방향으로부터 2번째 트롤리에 목(木)침목 35개, 3번째 트롤리에 체결구 등 부속재료(스파이크 250개, 코일스프링 70개, 고저정정패드 600개)가 적재되어 있었으며, 2~3번 트롤리에 걸쳐 레일(50kg, 12m) 2개가 좌·우 대칭으로 철제 상판에 적재되어 있었다.

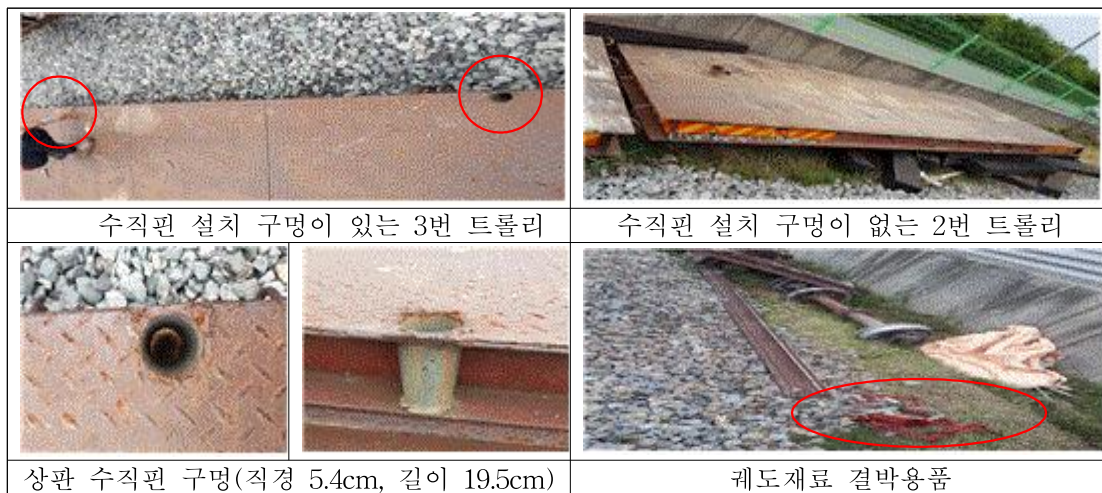
[그림7] 사고현장의 트롤리 상판 및 결박용품

사고열차의 트롤리 상태를 확인한 바, [그림7]과 같이 장비열차 진행방향 으로부터 3번째 트롤리 상판에는 레일의 수평이동 방지용 수직핀 구멍이 상 판 가장자리 좌·우로 2개씩 4개가 설치되어 있으나 2번째 트롤리 상판에는 수직핀 구멍이 없었으며, 사고현장에서 확인한 결과 [그림8]과 같이 레일 등 적재물의 이동방지를 위한 수직핀을 설치하지 않고, 나일론 재질의 밴드를 이용하여 적재물을 결박하여 운행하였다.

그러나 12m 레일 2개를 트롤리 2대에 걸쳐 좌·우측에 적재한 후 미끄러지지 않도록 견고하게 결박하고 트롤리 상판 좌,우측에 수직핀 4개를 설치하여야 하나 나일론 재질의 밴드로만 결박하고 수직핀을 설치하지 않아 규정속도를 초과한 사고열차가 곡선구간을 운행 중 원심력의 증가로 레일, 침목 등 중량물이 곡선 바깥쪽으로 미끄러지면서 한쪽으로 쏠려 차륜이 부상할 수 있는 원인을 제공한 것으로 분석되었다.

4.1.2 장비열차 트롤리에 레일을 적재하는 경우 수평이동 방지 수직핀을 반드시 설치하고, 수직핀 설치를 위한 장치(홀 : hole)가 없는 트롤리는 수직핀을 설치할 수 있도록 개선할 것

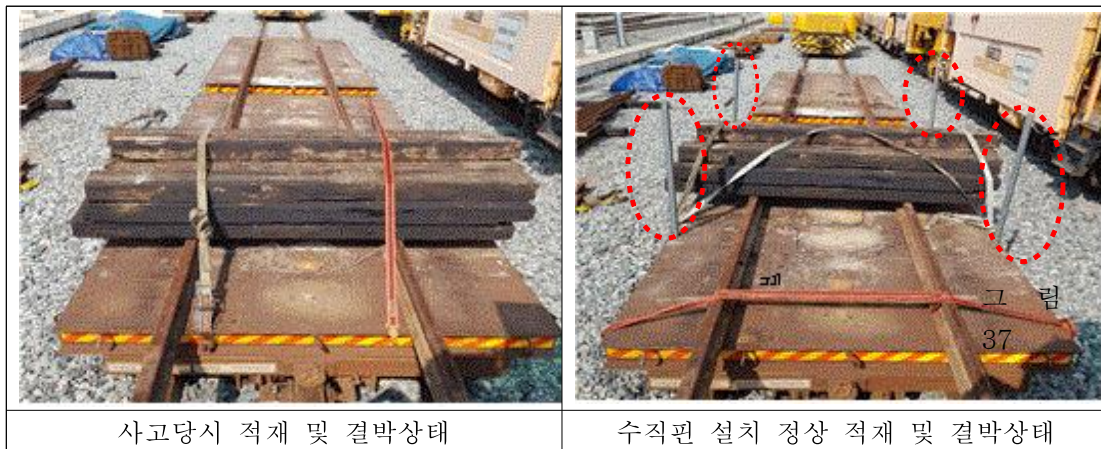
[그림8] 사고열차의 트롤리 상판 및 결박용품

그러나 레일 바닥면과 트롤리 상판 접촉면적이 작아 미끄러짐 우려가 크고 하나의 길이가 12m인 레일 2개를 트롤리 2대에 걸쳐 목침목 35개와 함께 적재한 후 트롤리 상판에 수직핀을 설치하고 결박을 견고히 하여야 하나, 나일론 밴드로만 결박하여 제한속도를 초과한 사고열차가 곡선구간을 운행 중 원심력의 작용으로 레일, 침목 등 중량물이 함께 곡선 바깥쪽으로 미끄러지면서 차륜이 부상하여 탈선한 것으로 분석되었다.

3.1.5 트롤리 상판 바닥에 가늘고 긴 레일을 트롤리 2대에 걸쳐 대칭으로 놓고 레일 위에 목침목을 적재하여 나일론 밴드로 결박하였으나, 수평이동 방지용 수직핀을 함께 설치하지 않아 곡선 선로구간 통과시 원심력의 영향을 받아 레일과 침목 등 중량물이 곡선 바깥쪽으로 미끄러지면서 탈선의 원인으로 작용하였다.

4.1.4 장비열차 트롤리에 적재하는 다양한 재료에 대한 적재 및 결박방법 등을 매뉴얼로 정하여 재료 적재 작업자와 안전관리자(장비동승자)에 대한 교육을 시행할 것

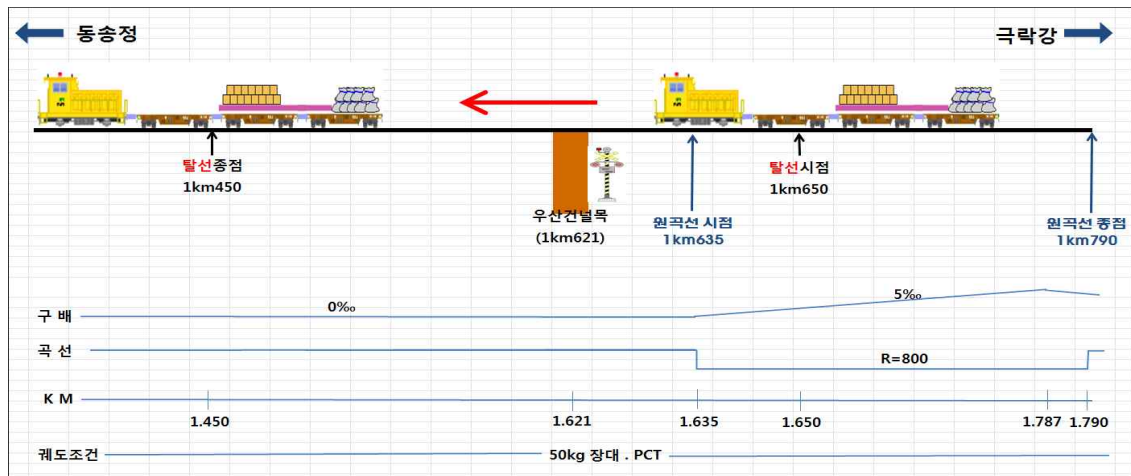
[그림9] 탈선현장의 선형약도

탈선지점 선로의 선형은 [그림9]와 같이 곡선(R=800m) 및 내리막 기울기(5%) 구간이며, 사고열차가 탈선한 상태에서 동송정역 방향으로 200m 이동한 후 동송정역 기점 1.450km에서 정차하였으며, 정차지점 선로의 선형은 직선 및 수평구간이다.

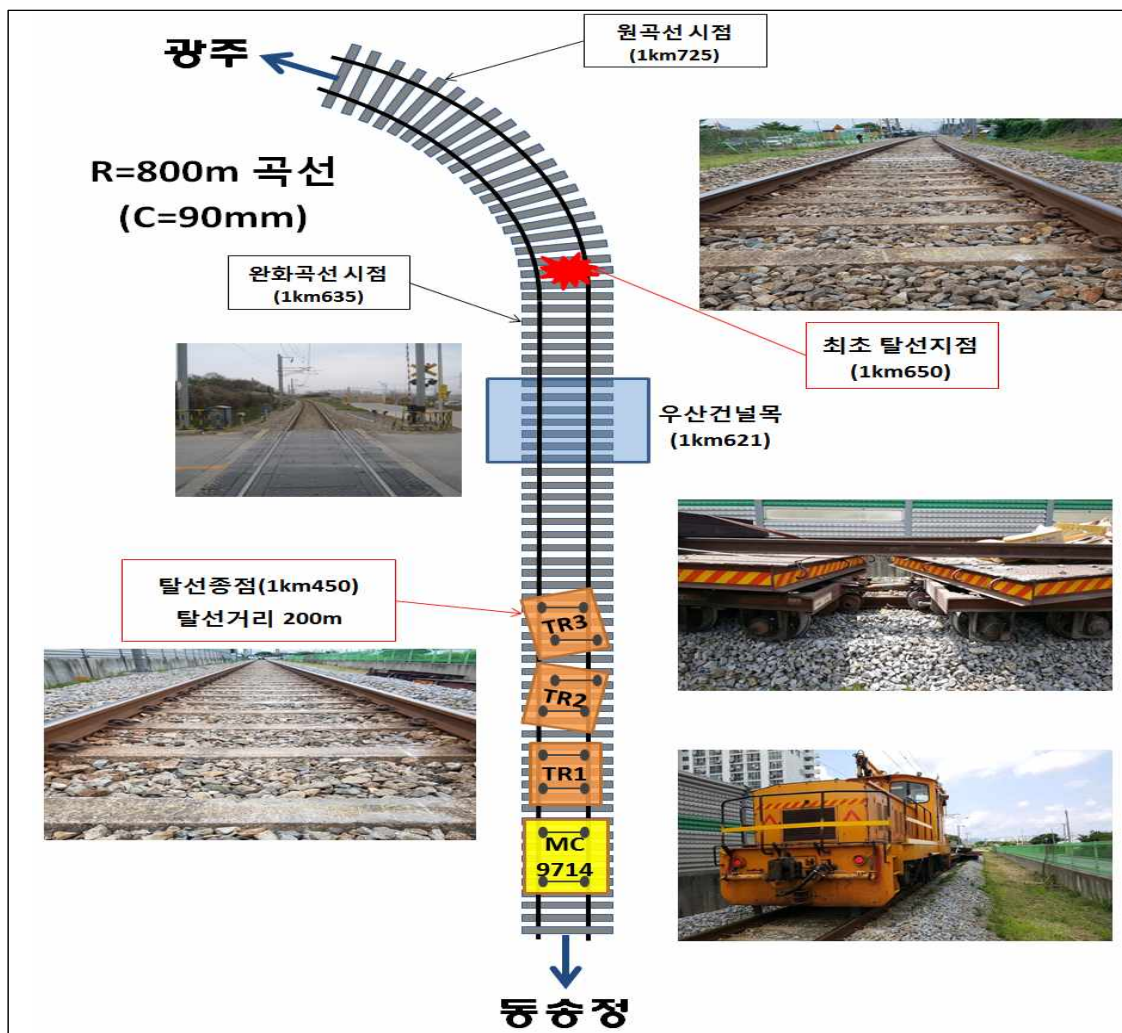
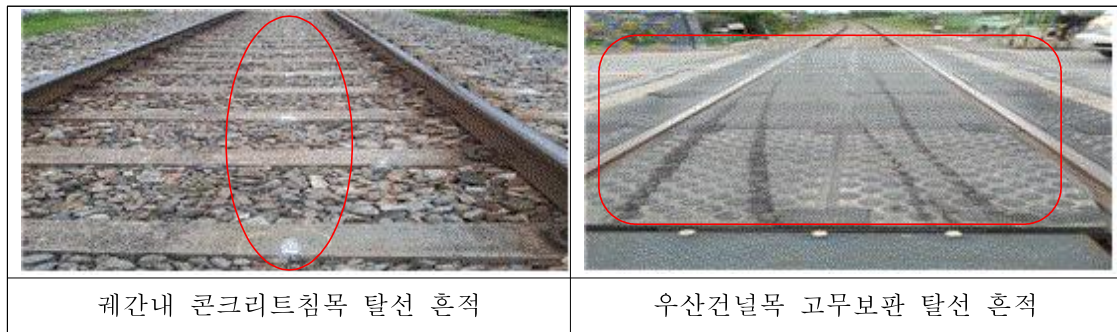
[그림10] 사고열차의 탈선흔적

사고열차는 [그림10]과 같이 광주선 극락강역~동송정역 사이 열차 진행방

향 좌곡선(R=800m, C=90mm)의 원곡선 시점(동송정역 기점 1.725km)을 지나 완화곡선 부분(동송정역 기점 1.650km)에서 콘크리트침목의 궤간내 차륜 타격 흔적을 발견하였으며, 이 지점을 최초의 탈선지점으로 확인하였다.

탈선된 장비열차 트롤리 차륜은 콘크리트침목과 건널목 고무보판에 타격 흔적을 남기고 동송정역 방향으로 진행하면서 우산건널목(동송정역 기점 1.621km)을 포함하여 200m를 이동한 후 직선 선로구간인 동송정역 기점 1.450km 지점에서 탈선한 상태로 정차하였다.

3.1.1 사고열차가 광주선 극락강역~동송정역 사이 열차 진행방향 우곡선 완 화곡선부 시점을 지나면서 남긴 콘크리트침목 궤간내 차륜 타격 흔적을 발견하여 이 지점을 최초의 탈선지점으로 확인하였다.

3.1.2 탈선된 열차가 콘크리트침목과 건널목 고무보판에 타격 흔적을 남기며 동송정역 방향 우산건널목을 통과하여 직선 선로구간에서 진행방향 선로 좌측으로 탈선한 상태로 멈추었다.

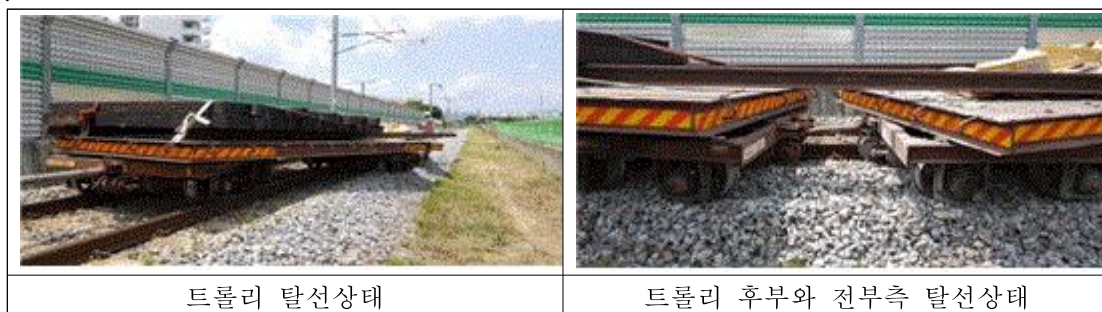
[그림11] 사고열차의 탈선상태

사고열차의 탈선상태는 [그림11]과 같이 장비열차로부터 2번째 트롤리 후부축 차륜과 3번째 트롤리 전부축 차륜이 열차 진행방향 좌측으로 궤도를 이탈한 상태였다

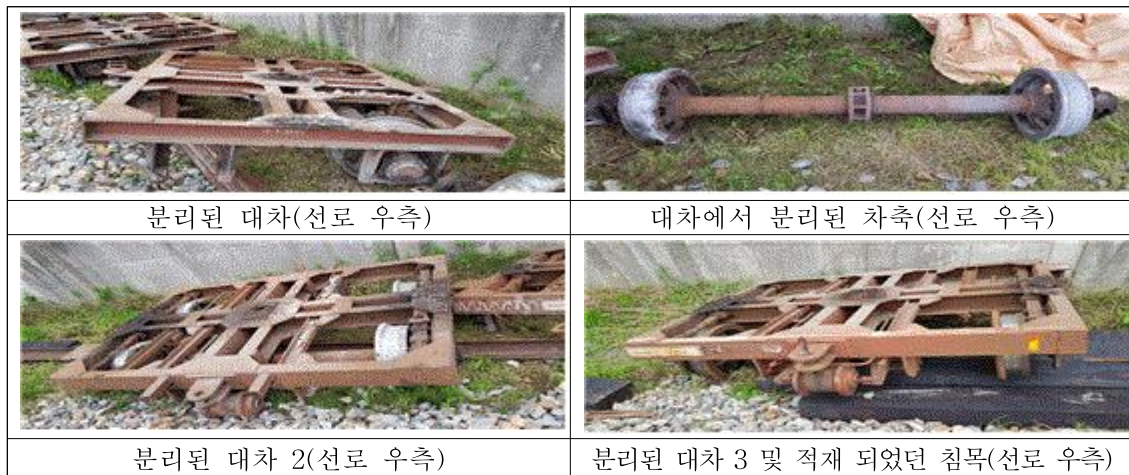
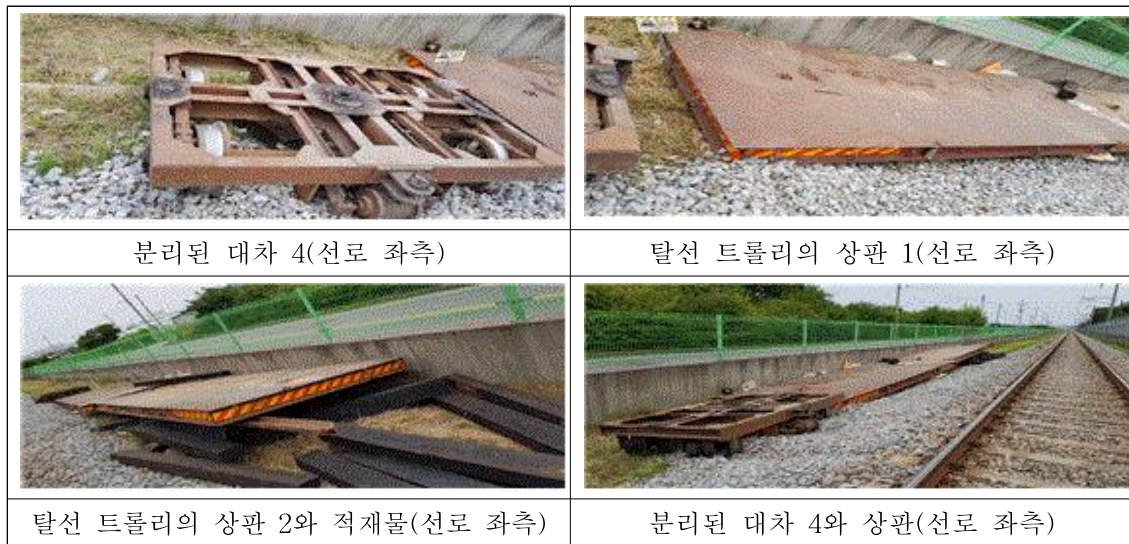
[그림13] 차량 탈선상태

사고열차의 피해는 트롤리 3대 중 2대가 열차진행방향 좌측으로 탈선되면서 [그림13]과 같이 트롤리 대차와 차축 및 상판이 각각 분리되었다.

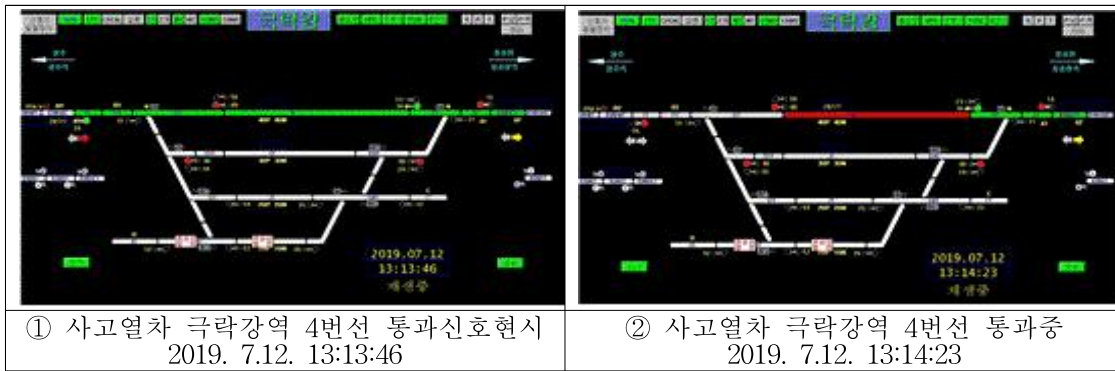
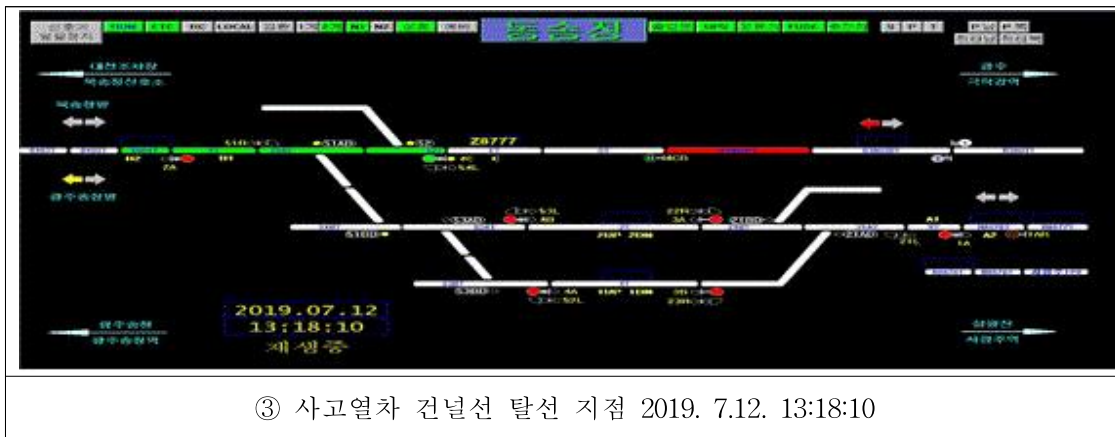
[그림14] 사고열차 운행 전자연동장치 기록상황

전자연동장치의 기록에는 [그림14]와 같이 사고열차는 극락강역 4번선을 상장내(2A)에서 4번선, 4번선에서 상출발(3A) 신호기의 정상적인 신호와 진로에 의해 통과하였으며, 동송정역 쪽 B3802T 구간에서 트롤리 2대가 탈선하여 정차할 때까지 신호와 진로는 모두 양호한 상태에서 운행하였다.

동송정역 쪽 B3802T 구간에서 트롤리 2대가 탈선하여 정차할 때까지 신호와 진로는 모두 양호한 상태로 분석되었다.
