# 철도사고 조사보고서

한국철도공사

경전선(완사역→진주역 사이, 삼랑진역 기점 103.286km)

열차탈선

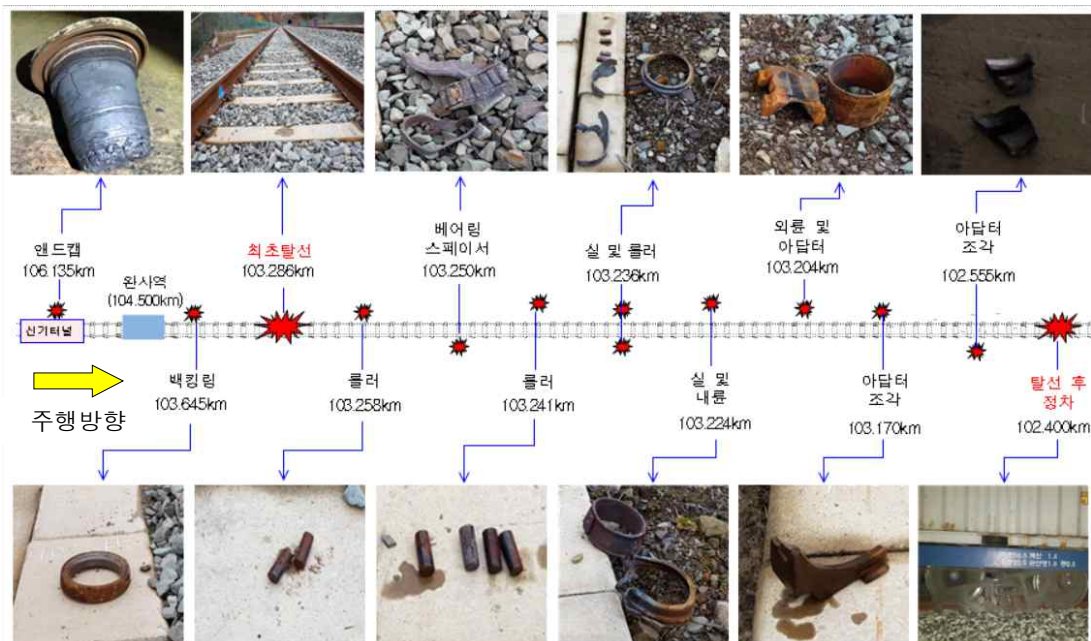
[그림2] 차축 베어링 부품 발견위치와 탈선위치

2019년 2월 18일 16:38에 황등역을 출발하여 부산항역으로 운행 중이던 사고열차의 탈선화차 3번째 좌측 차축 베어링이 과열되어 불꽃을 일으키며 진행하다가 차축 베어링의 과열로 차축이 절손되어 21:52경 신기터널 출구 부근(삼랑진역 기점 106.135km)에서 엔드캡이 탈락되었으며, 이후 베어링이 분해되며 롤러 및 베어링 외륜 등 베어링 부품이 선로변으로 흩어졌다. 사고열차는 완사역과 진주역 사이(삼랑진역 기점 103.286km)에서 탈선화차의 3위축과 4위축이 진행방향 좌측으로 탈선하여 약 886m를 진행하다 탈선화차와 14번째 화차 사이의 공기호스가 빠지면서 비상제동이 체결되어 정차(삼랑진 기점 102.400km)하였다.

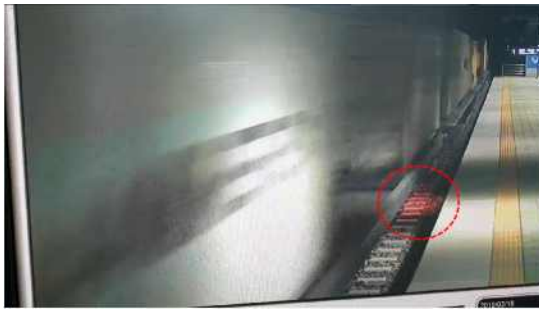
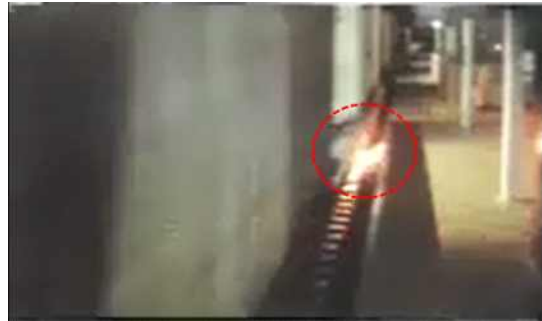
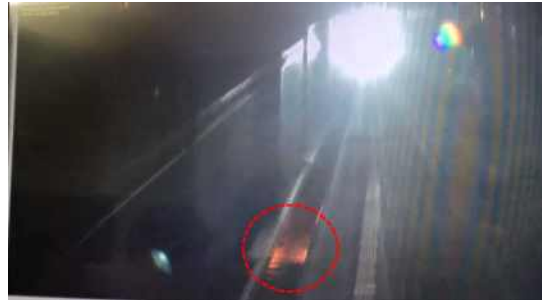
[그림3] 순천역~완사역 역사 CCTV 녹화 화면

사고열차가 순천역을 출발 후 탈선되어 정차할 때까지 [그림3]과 [그림4]와 같이 역사 및 기관차 CCTV에 녹화된 영상을 확인한 결과 광양역과 진상역간 운행 중 차량 하부에서 최초로 불꽃이 발생되는 것을 확인하였으며, 이후 하동역·북천역·완사역 통과 중에도 불꽃이 발생되는 것을 확인하였다.

① 진상역 통과 중(불꽃 발생)

② 하동역 통과 중(불꽃 발생)

③ 북천역 통과 중(불꽃 발생)

④ 완사역 통과 중(불꽃 발생)

사고열차가 출발 후 탈선되어 정차할 때까지 역사 및 기관차 CCTV 녹화영상을 확인한 결과 탈선화차의 차축 베어링 발열에 의한 불꽃은 광양역과 진상역 사이 운행 중 차량 하부에서 최초로 불꽃이 발생하는 것을 확인하였고, 이후 하동역·북천역·완사역 통과 중에도 불꽃이 발생하는 것이 확인되었다.

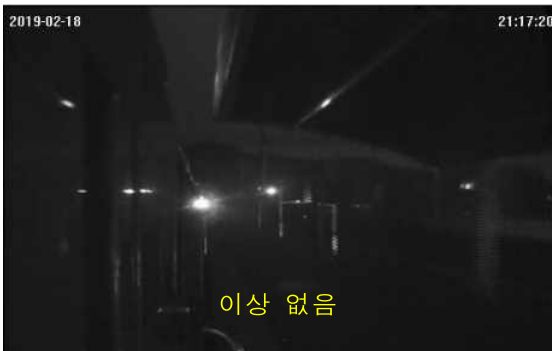
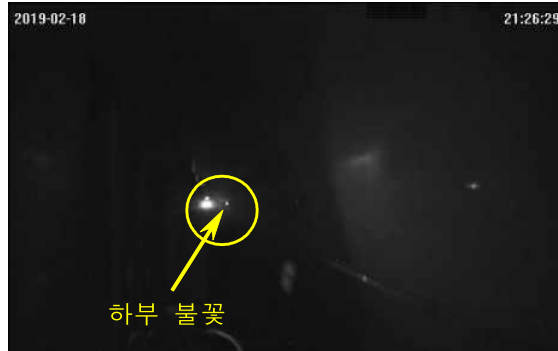
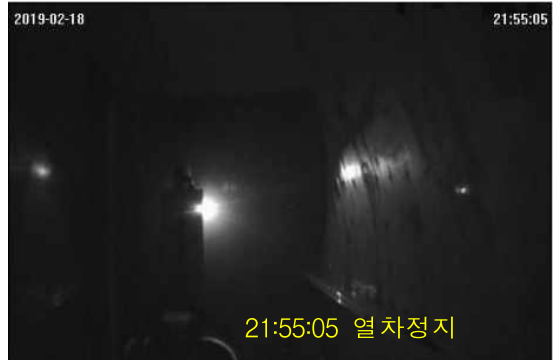
[그림4] 기관차 7620호 CCTV 녹화 화면

① 광양역 통과 중(이상 없음)

② 광양역~진상역 운행 중(불꽃 발생)

③ 완사역~진주역 운행 중(불꽃 발생)

④ 열차 정차

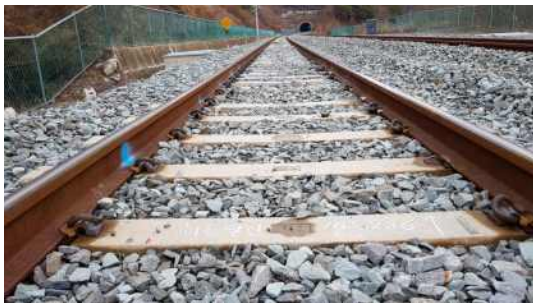
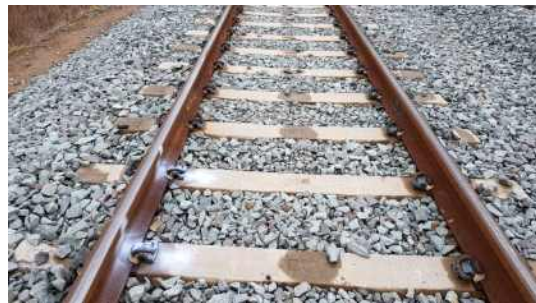
[그림5] 최초 탈선위치 및 최종 정차위치

사고열차의 최초 탈선흔적은 [그림5]과 같이 삼랑진역 기점 약 103.286km 지점에서 발견되었으며, 탈선화차의 세 번째 차축의 좌우 차륜이 열차 진행 방향 좌측으로 떨어지면서 자갈에 끌린 흔적을 남겼다. 사고열차는 최초 탈선위치에서 약 886m를 더 진행하여 삼랑진역 기점 약 102.400km 지점에 정차되었다.([그림6])

최초 탈선위치 (삼랑진역 기점 103.286km)    최종 정차위치(삼랑진역 기점 102.400km)

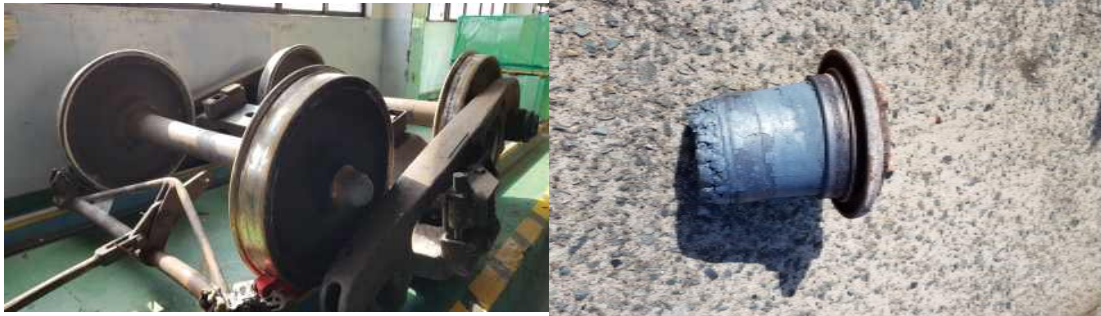
[그림8] 절손된 탈선화차 차축

탈선화차의 뒷 대차의 왼쪽 앞 차축은 [그림8]과 같이 절손되었으며, 엔드캡 부분이 절손된 상태의 차축이 사고현장에서 발견되었다.

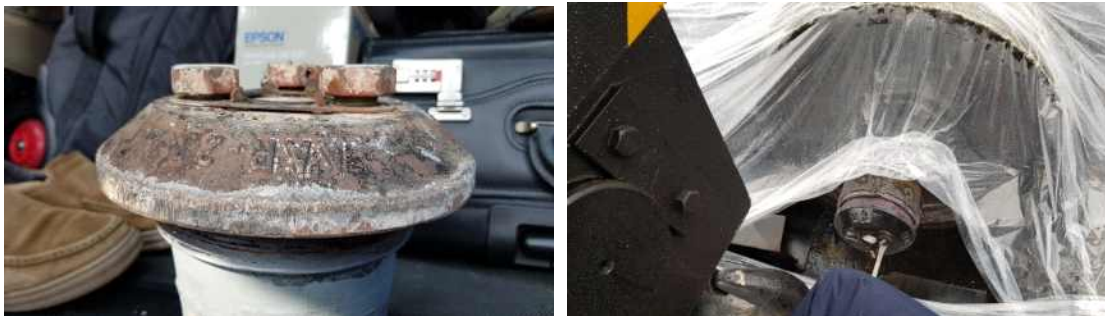
3L : 70도 온도 테이프 없음

3R : 70도 온도 테이프 변색 없음

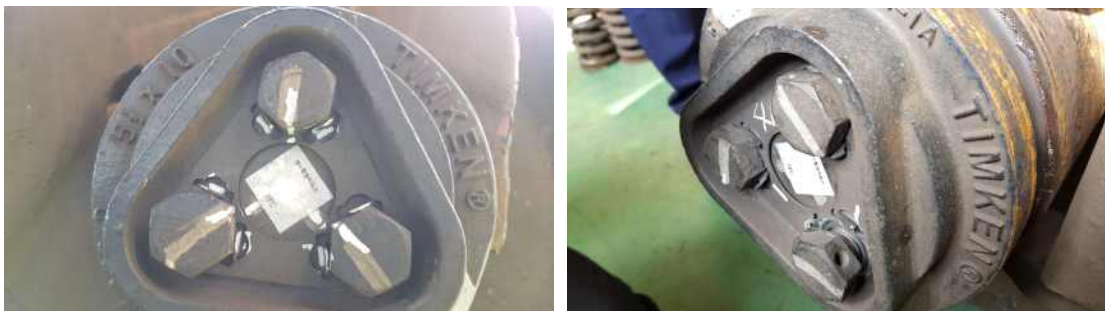
4L : 70도 온도 테이프 변색 없음

4R : 70도 온도 테이프 변색 없음

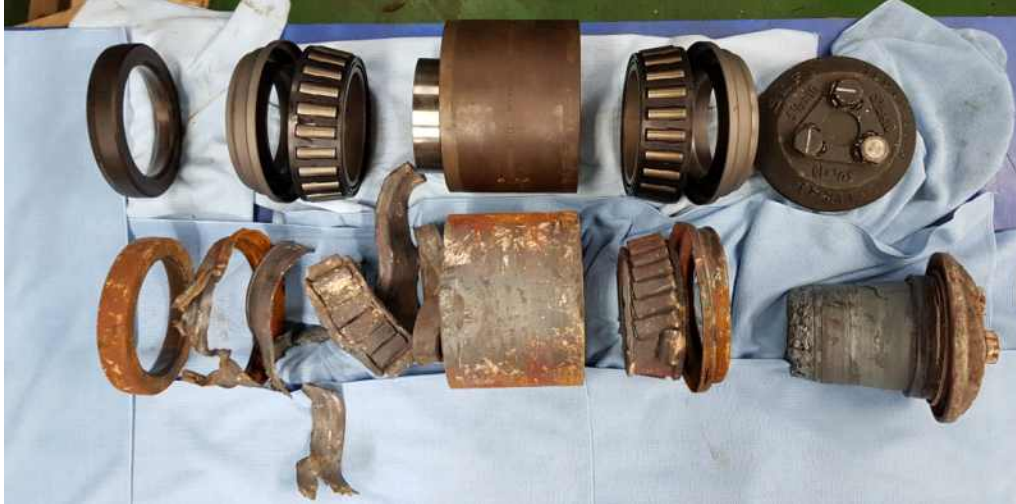
[그림10] 정상 차축 베어링(상)과 비교한 파손된 차축 베어링(하)

[그림 10]은 사고현장에서 수거한 탈선화차의 파손된 차축 베어링과 정상적인 차축 베어링을 비교한 것이다. 파손된 차축 베어링은 내륜, 외륜, 롤러, 케이지 등이 심하게 훼손된 상태였다.

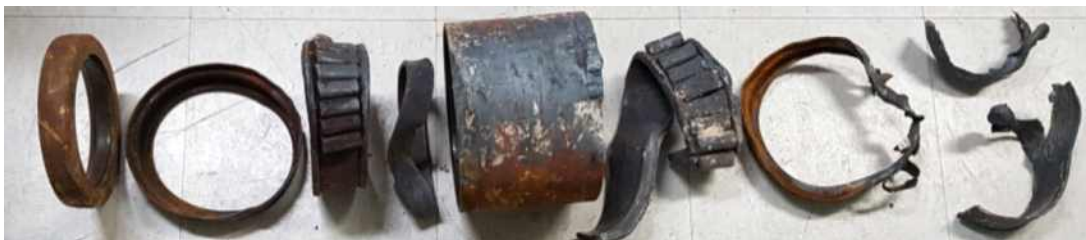
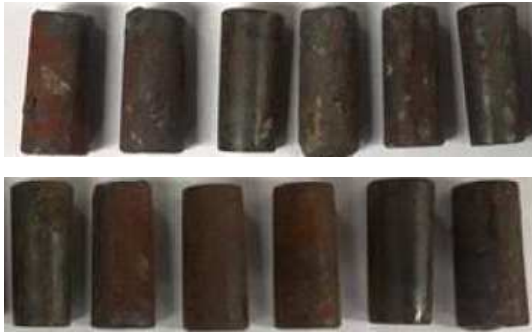
롤러  
[그림14] 사고현장에서 수거한 베어링 잔해 및 엔드캡

차축베어링이 차축 절손에 영향을 주었는지를 알아보기 위하여 탈선화차에 설치된 총 8개의 차축 베어링 중 절손된 세 번째 왼쪽 차축(3L)에 설치되었던 차축 베어링은 [그림14]과 같이 심하게 파손되어 사고원인을 밝힐 만한 단서를 찾을 수 없었다. 그러나 세 번째 왼쪽 차축 베어링과 거의 유사한 하중이력을 가졌다고 판단되는 세 번째 오른쪽 차축 베어링(3R), 동일한 뒷 대차에 있던 차축 베어링(4L, 4R) 및 동일 차량의 앞 대차에 설치되어 있던 차축 베어링(1L, 1R, 2L, 2R)을 검사하여 간접적으로 사고의 원인을 추정하였다.

베어링 잔해

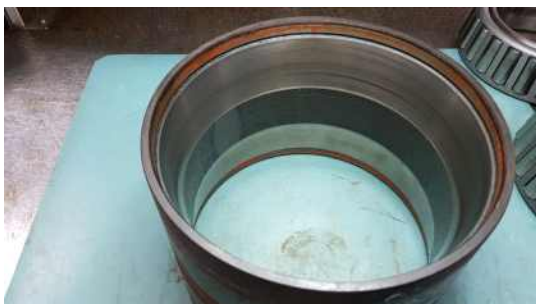
검사 결과 [그림15]와 같이 대부분의 차축 베어링 외륜과 롤러에서 일직선 불량 및 충격흔 등 결함이 발견되었다. 차축 베어링이 파손되고(3L) 탈선한 뒤 대차의 나머지 세 개 차축 베어링(3R, 4L, 4R)에서 발견한 결함은 탈선 충격의 영향을 받았을 수 있지만, 탈선하지 않은 앞 대차의 네 개 차축 베어링(1L, 1R, 2L, 2R)에서도 결함이 발견된 것으로 보아 탈선화차의 차축 베어링은 사고 이전부터 결함이 있는 상태로 운행하다가 제 기능을 하지 못하여 차축이 절단되어 탈선된 것으로 판단된다. 차축 베어링 외륜과 롤러에서 발견된 일직선 불량이나 충격흔 등 결함은 과적 또는 편적한 상태로 운행할 때, 열차 편성 시 충격 또는 고정핀을 풀지 않고 크레인으로 화차에서 컨테이너를 들어 올렸다 화차가 떨어질 때 발생할 가능성이 있는 것으로 확인되었다.

1L : 외륜의 일직선 불량, 필링

3.1.8 탈선화차에 설치되어 있던 차축 베어링 분해검사 결과 대부분의 차축 베어링 외륜과 롤러에서 일직선 불량 및 충격흡 등의 결함이 발견되었다. 차축 베어링이 파손되고 탈선한 뒷 대차의 나머지 세 개 차축 베어링에서 발견한 결함은 탈선 충격의 영향을 받았을 수 있지만, 탈선하지 않은 앞 대차의 네 개 차축 베어링에서도 결함이 발견된 것으로 보아 탈선화차의 차축 베어링은 사고 이전부터 결함이 있는 상태로 운행한 것이 탈선의 원인이 된 것으로 판단된다.

또한 화차가 특성이 각각 다른 선로를 운행하거나 작업하는 것을 고려하지 않고 한국철도공사 「객화차유지보수기준(내규 35호)」에서 차축 베어링의 분해검사 주기는 주행거리 80만km 또는 회기한도 8년으로, 교환 주기는 주행키로 320만km로 동일하게 정하여 검사, 교환하는 것은 차축 베어링 결함으로 발생할 수 있는 탈선사고를 예방하기 적절하지 못하므로 운행환경·작업환경에 따라 그 주기에 차이를 두어 관리할 수 있도록 「객화차유지보수기준」을 개정할 필요가 있을 것으로 판단된다.

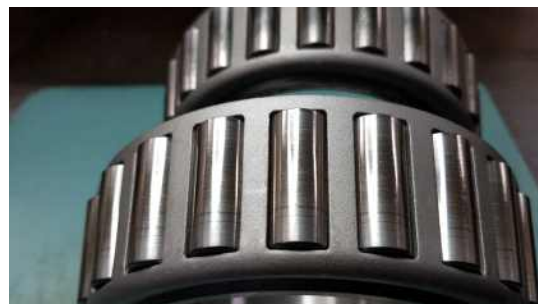
1L : 롤러의 일직선 불량, 필링

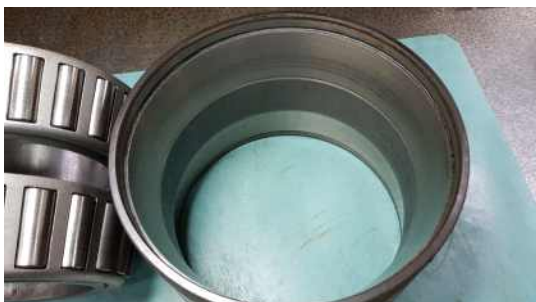
1R : 외륜의 일직선 불량, 충격흔

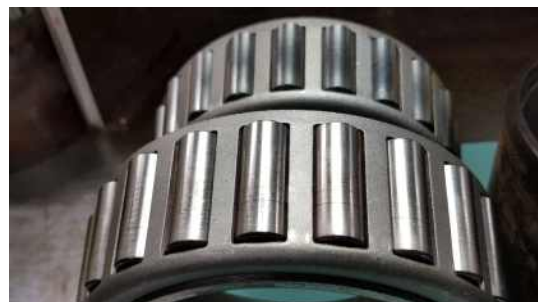
1R : 롤러의 일직선 불량

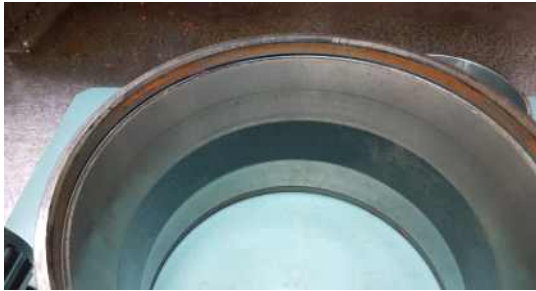
2L : 외륜의 일직선 불량

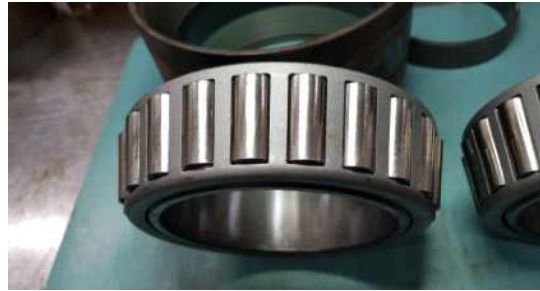
2L : 롤러의 일직선 불량

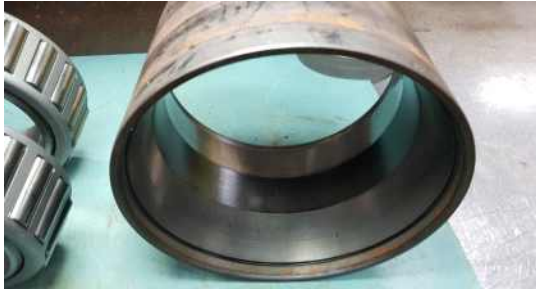
2R : 외륜의 일직선 불량

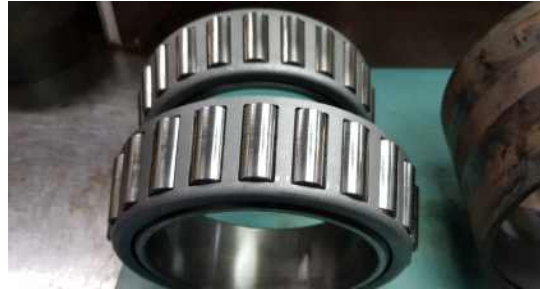
2R : 롤러의 일직선 불량

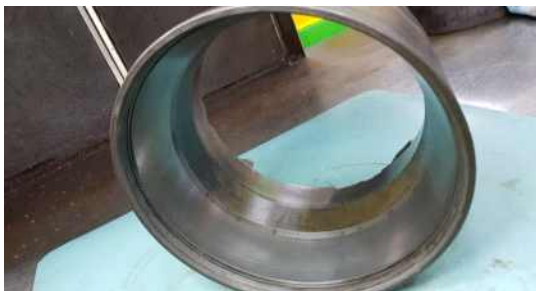
3R : 외륜의 일직선 불량 및 충격흔

[그림15] 차축 베어링 표면 검사 결과  
(3R과 4L의 외륜은 탈선 충격으로 파손된 것으로 추정됨)

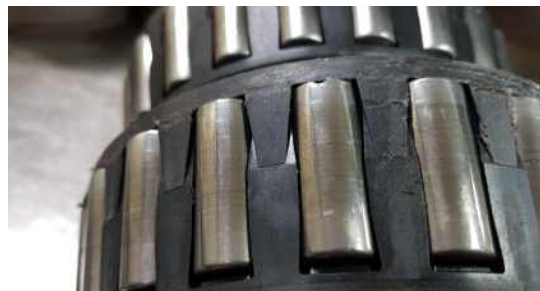
3R : 롤러의 일직선 불량 및 파손

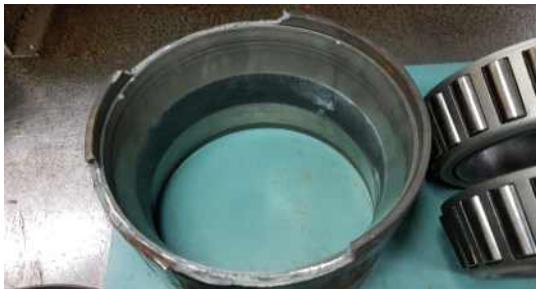
4L : 외륜의 일직선 불량

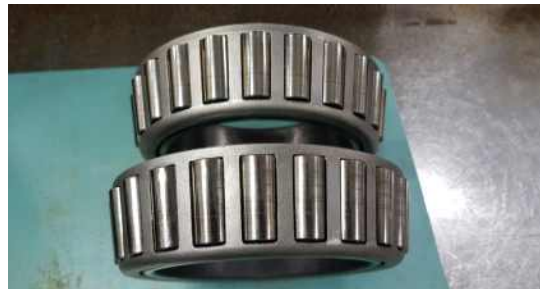
4L : 롤러의 일직선 불량

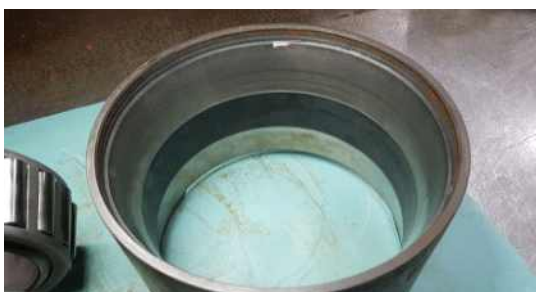
4R : 외륜의 일직선 불량 및 충격흔

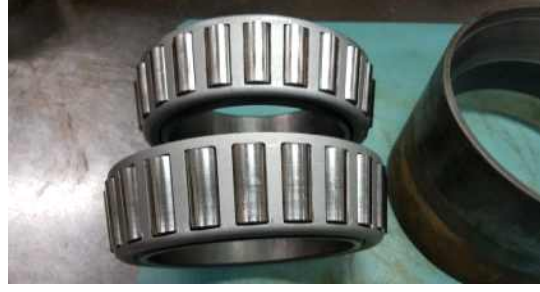
4R : 롤러의 일직선 불량

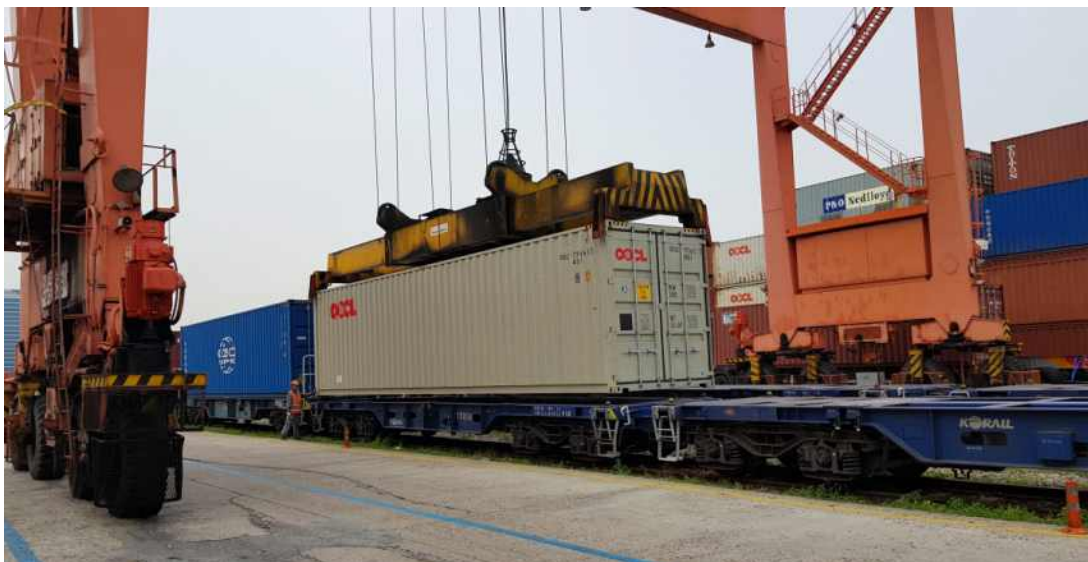
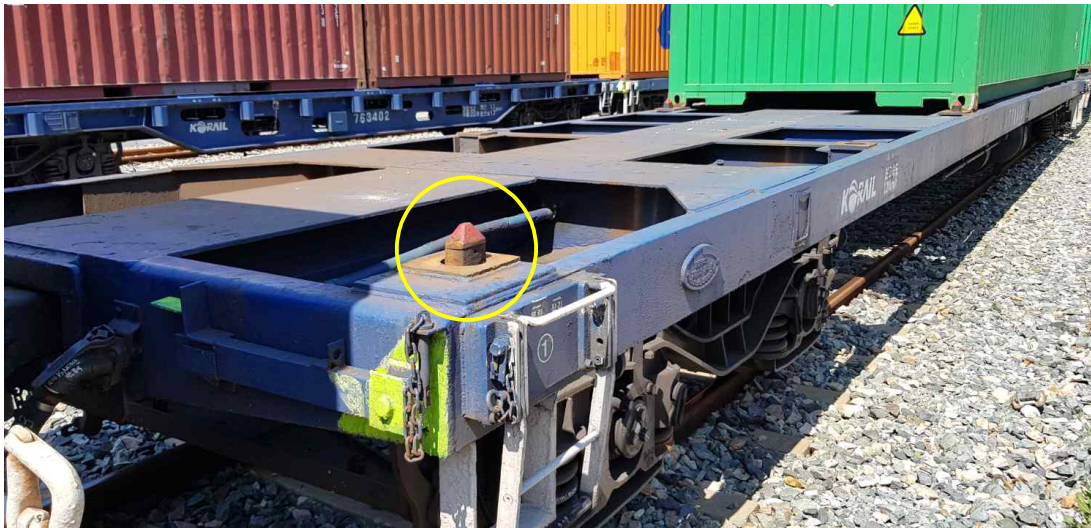
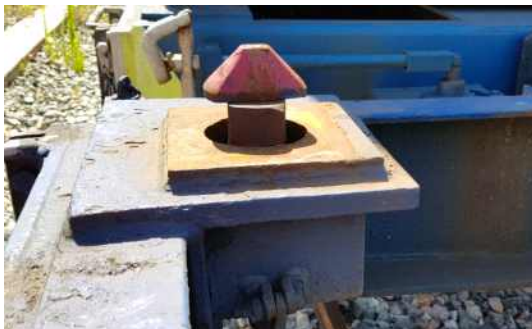
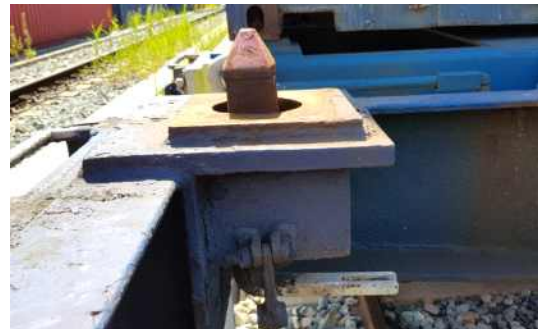
[그림16] 컨테이너 상하차 작업과 고정핀

화차에 컨테이너를 싣고 내리는 작업을 조사한 결과 컨테이너 고정핀을 완전히 풀지 않고 컨테이너를 들어 올리거나 고정핀을 풀었다 하더라도 컨테이너가 수직 방향으로 들어 올려지지 않으면 컨테이너가 고정핀에서 원활하게 빠지지 못하고 화차가 함께 들어 올려지다 떨어지는 경우가 발생할 수 있다. 이러한 경우에 차축 베어링 외륜의 내면과 롤러 사이에 충격이 발생하여 차축 베어링 외륜의 내면과 롤러에 일직선불량, 충격홈 등의 결함이 생기는 것으로 조사되었다.([그림16])

3.1.9 차축 베어링 외륜의 내면과 롤러에서 발견된 일직선 불량이나 충격흡 등 결함은 과적 또는 편적한 상태로 운행하거나, 화차에 컨테이너를 싣고 내리는 작업을 할 때 컨테이너 고정핀을 완전히 풀지 않고 컨테이너를 들어 올리거나 고정핀을 풀었다 하더라도 컨테이너가 수직 방향으로 들어 올려지지 않으면 컨테이너가 고정핀에서 원활하게 빠지지 못하고 화차가 함께 들어 올려지다 떨어지는 경우가 발생할 수 있다. 이러한 경우에 차축 베어링 외륜의 내면과 롤러 사이에 충격이 발생되면서 차축 베어링 외륜의 내면과 롤러에 결함이 생길 수 있을 것으로 조사되었다.

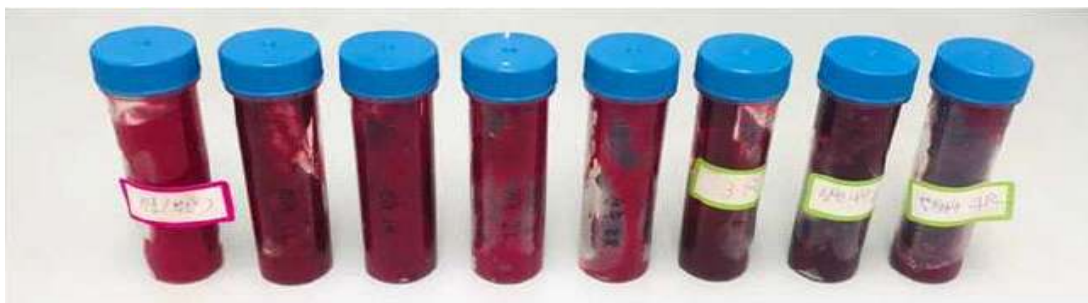
[그림17] 탈선화차의 차축 베어링에서 채취한 그리스

사고 당시에 파손된 차축 베어링 이외의 차량에 남아 있는 차축 베어링에서 그리스를 채취하여 분석함으로써 탈선화차의 차축 베어링을 설치할 당시 또는 운행 중에 이물질이 유입되었는지 여부를 간접적으로 확인하였다.([그림17])

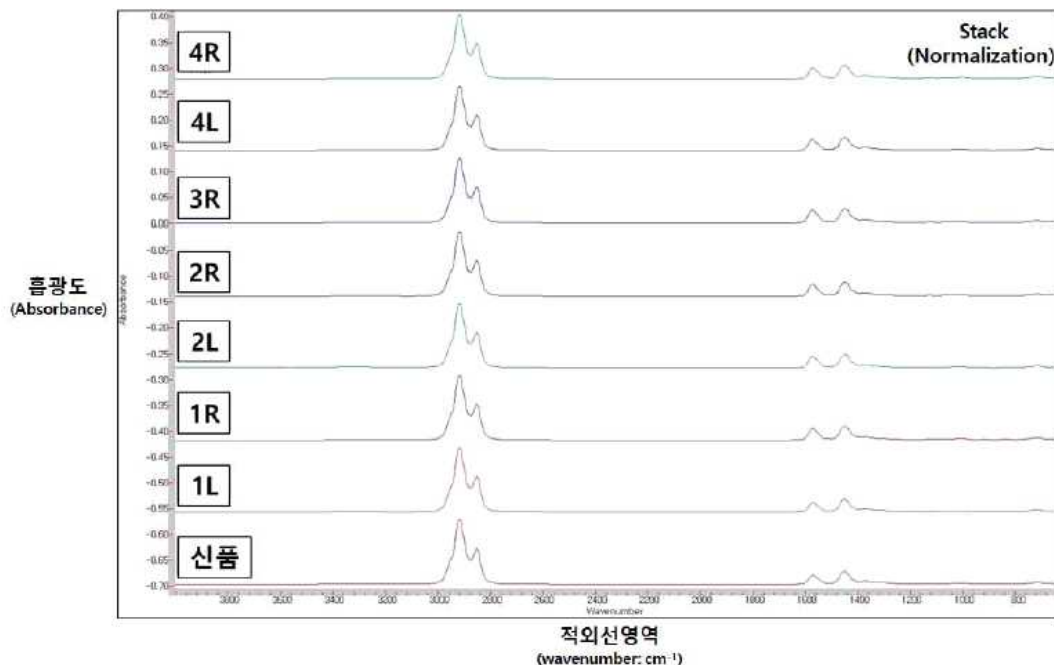
[그림18] 적외선 분광기 구조분석 결과

신품 그리스와 파손된 차축 베어링에서 채취한 7종(1L, 1R, 2L, 2R, 3R, 4L, 4R) 그리스 시료의 구조분석을 위해 적외선 분광기를 사용하였다. 구조 분석의 결과 [그림18]과 같이 적외선 분광기 스펙트럼의 주요 피크가 일치하기 때문에 신품과 차축 베어링에서 채취한 그리스는 동일한 제품(SCH-100, Mobilith 社)일 것으로 분석되었다.
