# 철도사고조사보고서

서울교통공사

7호선

열차탈선

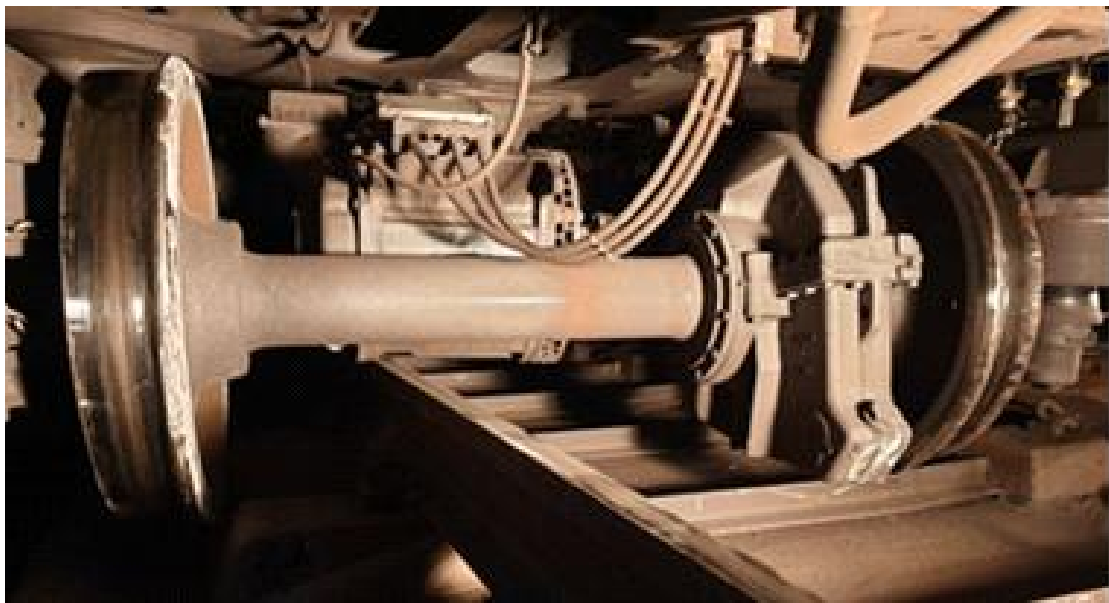
[그림2] 2호차 전부대차 탈선상태

2019년 3월 14일 19:17경 제7300열차가 수동운전 모드로 수락산역을 출발하여 R301 좌 곡선(제한속도 65km/h) 구간을 42.5km/h의 속도로 운행 중 19:18경 두 번째 차량 앞 대차의 첫 번째 차륜이 진행 방향 우측으로 타고 올라 탈선되었다.

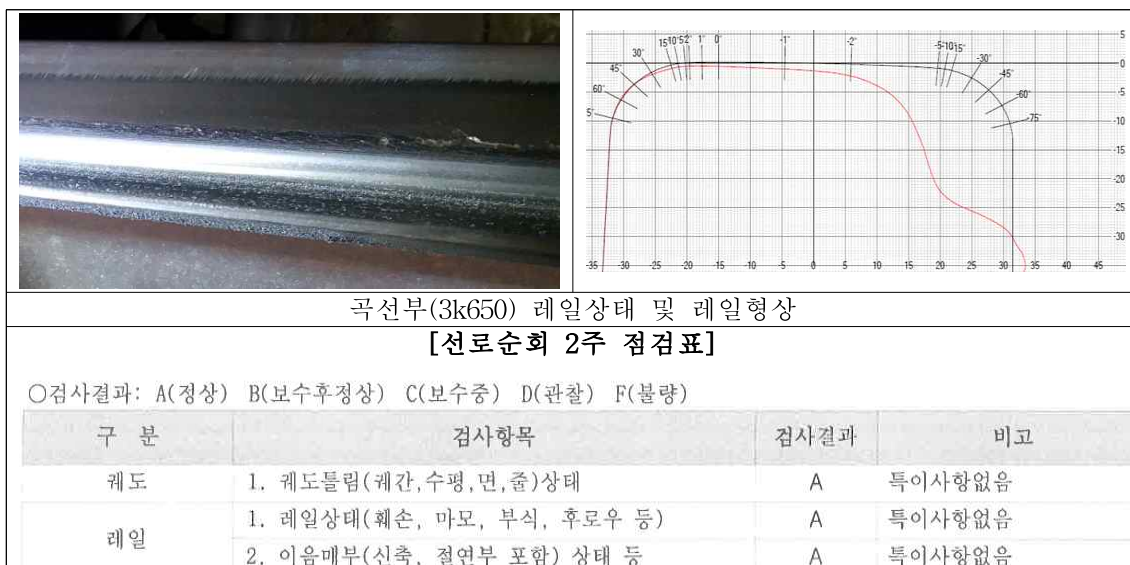
[그림6] 사고구간 레일상태 및 점검표

『선로검사내규』 제21조(도보순회 점검)에 따라 사고구간을 2주 선로 도보순회를 시행하고 있었으나 [그림6]과 같이 레일의 마모와 훼손이 있는데도 불구하고 점검표에는 레일상태(훼손, 마모, 부식, 후로우 등) “A(정상), 특이사항 없음”으로 기록하고 있었다.

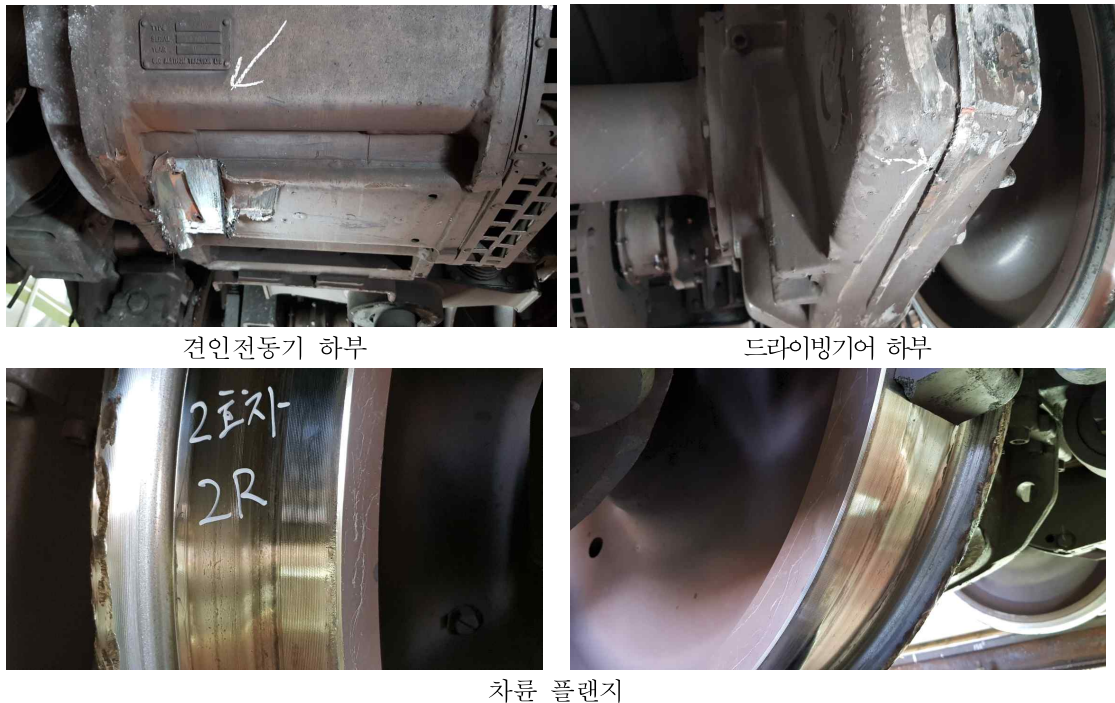
[그림8] 사고열차의 피해 상황

탈선사고로 인한 차량의 흔적은 [그림8]에서 보듯이 2번째 차량(7217)의 견인전동기와 드라이빙기어 하부 및 차륜 플랜지가 파손되어 있었다.

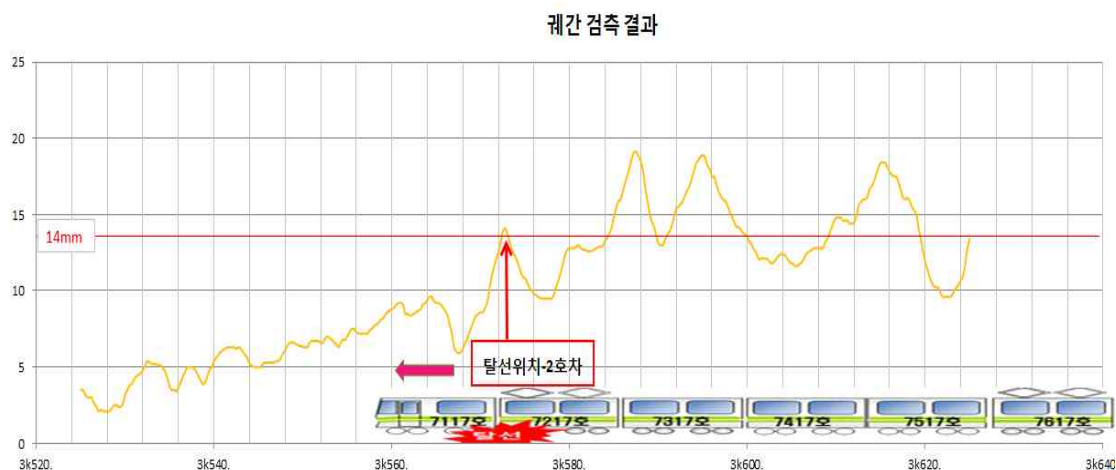
[그림10] 궤간 분석그래프

[그림10]과 같이 탈선 12m전(3.587km) 지점의 궤간은 최고 19.1mm로 『선로정비규정』의 정비기준 14mm를 5.1mm초과하고 있었으며 슬랙은 0mm로 없었고 2호차 탈선위치(3.575km)에서는 10.8mm로 궤간이 정비기준 이내였으나 2m 지난 3.573km에서는 정비기준을 0.1mm초과하고 있었다.

탈선위치의 곡선부는 궤간이 정비기준을 초과하고 굴곡이 반복되는 선형으로 대차 회전량이 커져 차륜 플랜지가 레일을 타고 올라 탈선하는 것에 영향을 미친 것으로 분석되었다.

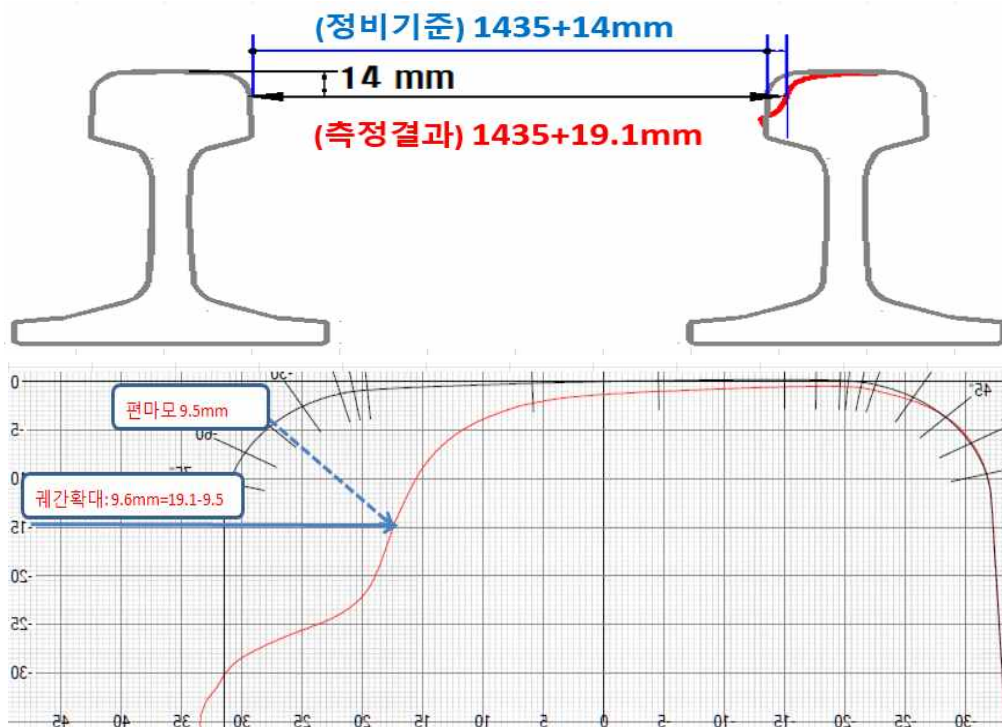
[그림11] 궤간 측정과정(예)

서울교통공사는 『선로정비규정』 제2조(정의)에 “궤간이란 레일의 윗면으로부터 14mm 아래지점에서 양쪽레일 안쪽간의 가장 짧은 거리를 말한다.”라고 정하고 있고 레일마모가 발생하면 자연적으로 궤간이 넓어짐에도 불구하고 [표17]의 『선로정비규정』 제6조①항 단서조항에 “다만, 궤간정비 시는 레일마모 상태를 감안하여 시행하여야 한다.”라고 ‘레일마모 상태를 감안하여’로 모호하게 정하고 ‘레일 편마모량을 감하여(-)’로 해석하고 [그림11]과 같이 궤간 측정값이 19.1mm임에도 편마모량 9.5mm를 감하여 궤간이 9.6mm로 판단하고 정비기준 14mm를 초과하지 않은 것처럼 궤간측정이 부적정하게 이루어지고 있었다.

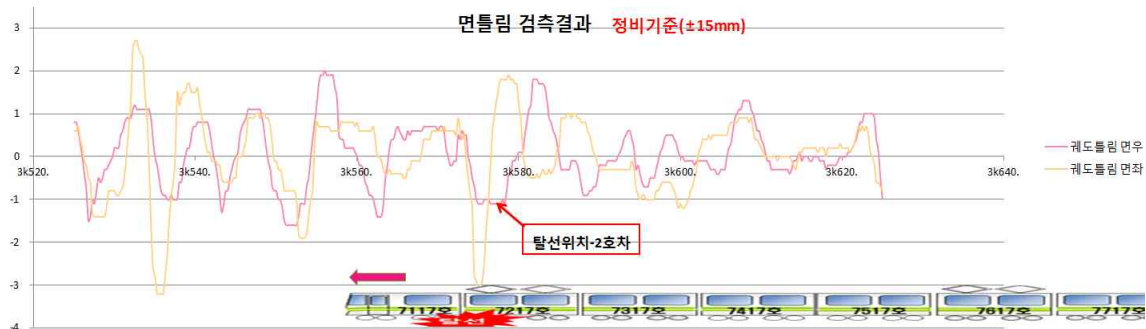
[그림12] 면틀림 분석 그래프

[그림12]와 같이 면틀림은 『선로정비규정』의 정비기준  $\pm 15\text{mm}$ 를 초과한 구간은 없었고 2호차 탈선위치에서는 좌측 레일 면틀림은  $-3\text{mm}$ 에서  $+2\text{mm}$ 로 반전하고 우측 레일 면틀림은  $-1\text{mm}$ 에서  $+2\text{mm}$ 로 반전하고 있으나 좌·우 면틀림량이 미미하여 열차탈선에는 영향을 미치지 않은 것으로 분석되었다.

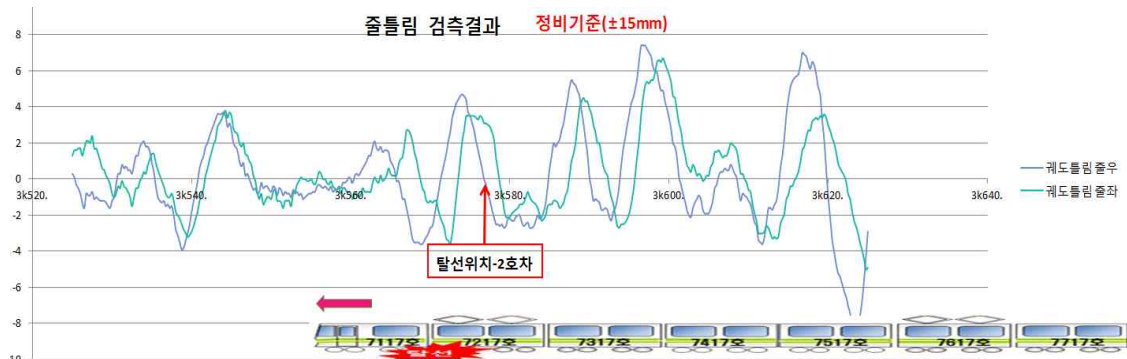
[그림13] 줄틀림 분석그래프

[그림13]과 같이 줄틀림은 『선로정비규정』의 정비기준( $\pm 15\text{mm}$ )을 초과한 구간은 없었고 1호차 위치에서는 좌·우 레일 줄틀림이  $-2\text{mm}$ 에서  $+7\text{mm}$ 로 반전하고 2호차 탈선위치에서는  $+5\text{mm}$ 에서  $-3\text{mm}$ 로 반전하며 열차 진행 방향으로 4개의 파형반전이 있었으나 좌·우 줄틀림량이 적어 열차탈선에 영향은 미미한 것으로 분석되었다.

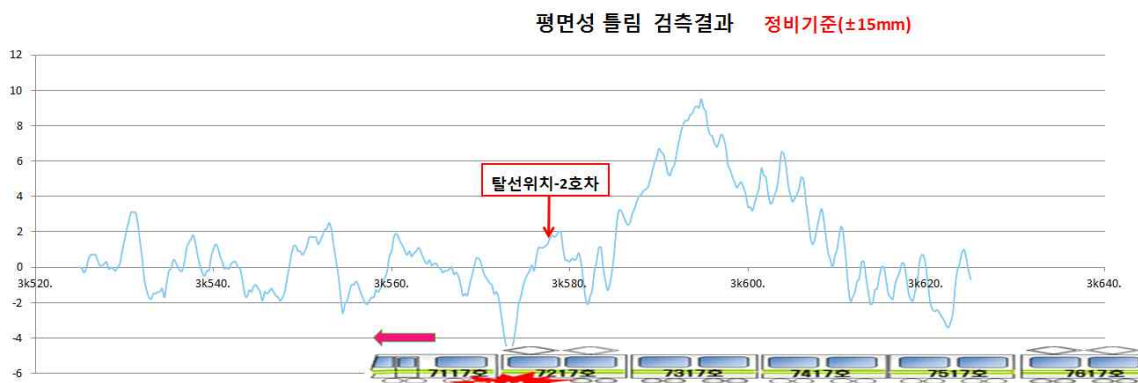
[그림13] 평면성 틀림 분석그래프

[그림14]와 같이 평면성 틀림(Twist)은 『선로정비규정』의 정비기준( $\pm 15\text{mm}$ )을 초과한 구간은 없었고 1호차와 2호차 사이 위치에서는  $-5\text{mm}$ 에서  $+2\text{mm}$ 로 반전하며 3호차 위치에서는  $+9\text{mm}$  정도의 틀림이 있었으나 이 틀림이 열차의 탈선에 미친 영향은 미미한 것으로 분석되었다.

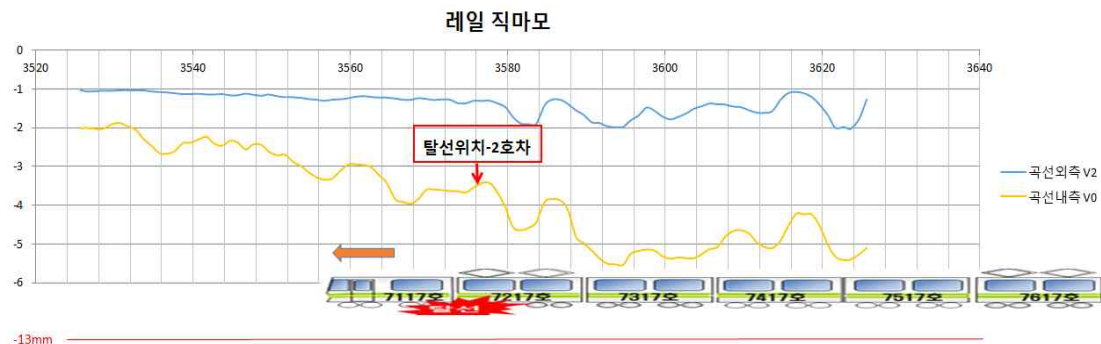
[그림15] 레일 직마모 분석그래프

2019년 1/4분기 궤도 검측차 측정결과 [그림15]와 같이 레일의 직마모는 『선로정비규정』의 마모한도 $13\text{mm}$ 를 초과한 구간은 없었고 차량하중에 의한 곡선 내측(최고  $-5.5\text{mm}$ )이 외측(최고  $-2\text{mm}$ ) 보다 더 많이 마모되었으나 이 마모가 열차탈선에는 영향을 미치지 않은 것으로 분석되었다.

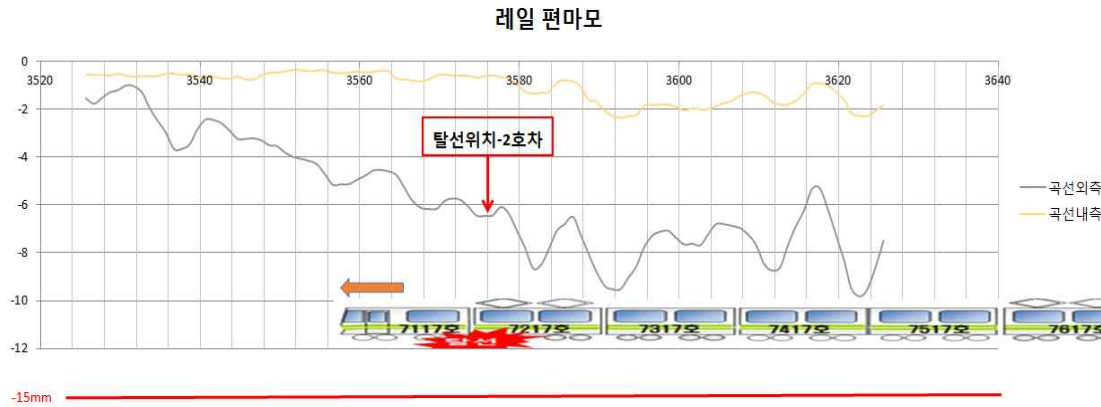
[그림16] 레일 편마모 분석그래프

또한 [그림16]과 같이 편마모는 『선로정비규정』의 마모한도 15mm를 초과한 구간은 없었고 차량 운행시 원심력 작용으로 곡선 외측(최고 -9.4mm)이 내측(최고 -2.1mm) 보다 더 많이 마모된 것이 확인되었다.

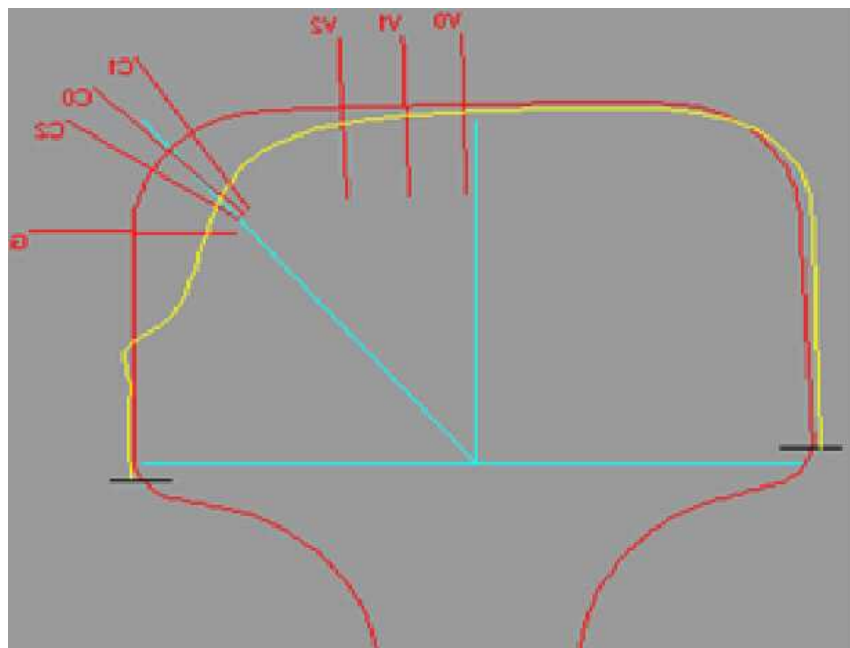
[그림17] 탈선위치(3k575) 우측(바깥)레일 마모형상

[그림17]과 같이 탈선위치에서 레일 편마모(C0)는 6.5mm(인력 측정값 8mm)로 『선로정비규정』의 마모한도(15mm)를 초과하지 않았으나 레일 단면의 게이지 코너부 접촉각이 완만하고 연직 아래 방향으로 마모 깊이는 약 25mm로 확인되었다.

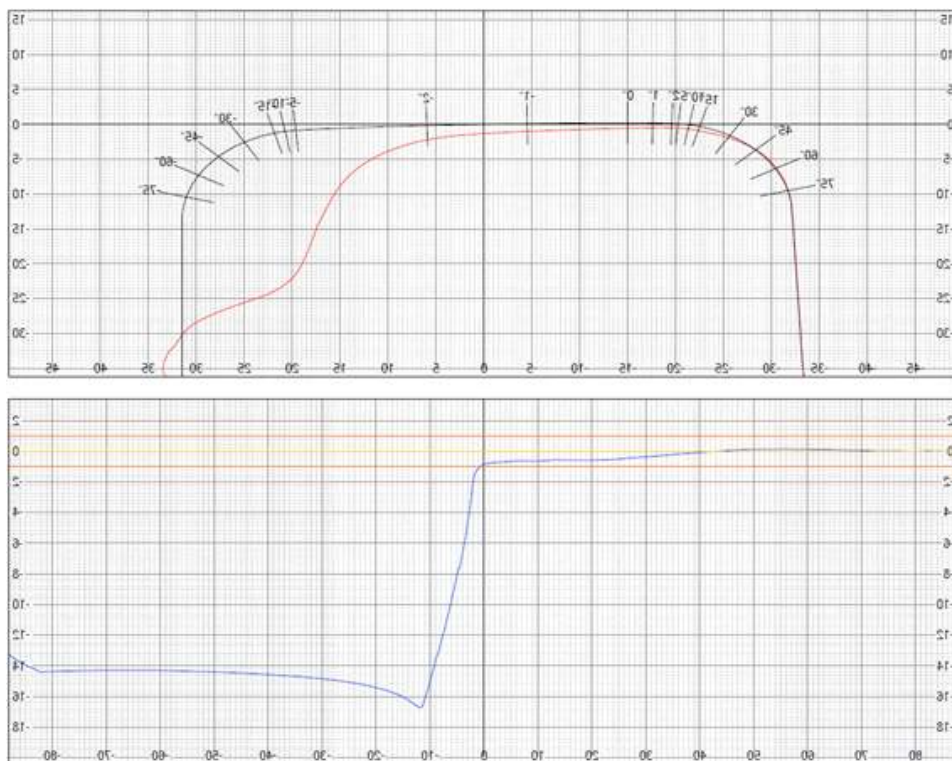
[그림18] 레일형상 측정기 편마모 분석 그래프(3k650)

이 구간에 레일 형상측정기로 레일 형상을 정밀 측정한 결과 [그림18]과 같이 편마모는 14.2mm로 마모한도(15mm)에 근접하고 있었고 궤도검측차 측정값과 약 6mm 차이가 발생함에 따라 곡선부 레일 편마모량의 정확한 측정값을 얻기 위해 궤도검측차와 레일형상측정기 병행 측정이 요구된다.

또한 『선로정비규정』 제18조(레일의 마모한도 및 수명)에 레일 직마모 및 편마모에 대한 한도 및 수명기준은 정하고 있으나 레일 두부 연직 아래방향 마모, 측마모 및 레일 형상변화에 대한 기준은 정하지 않고 있어 세밀한 레일 관리가 필요한 것으로 분석되었다.

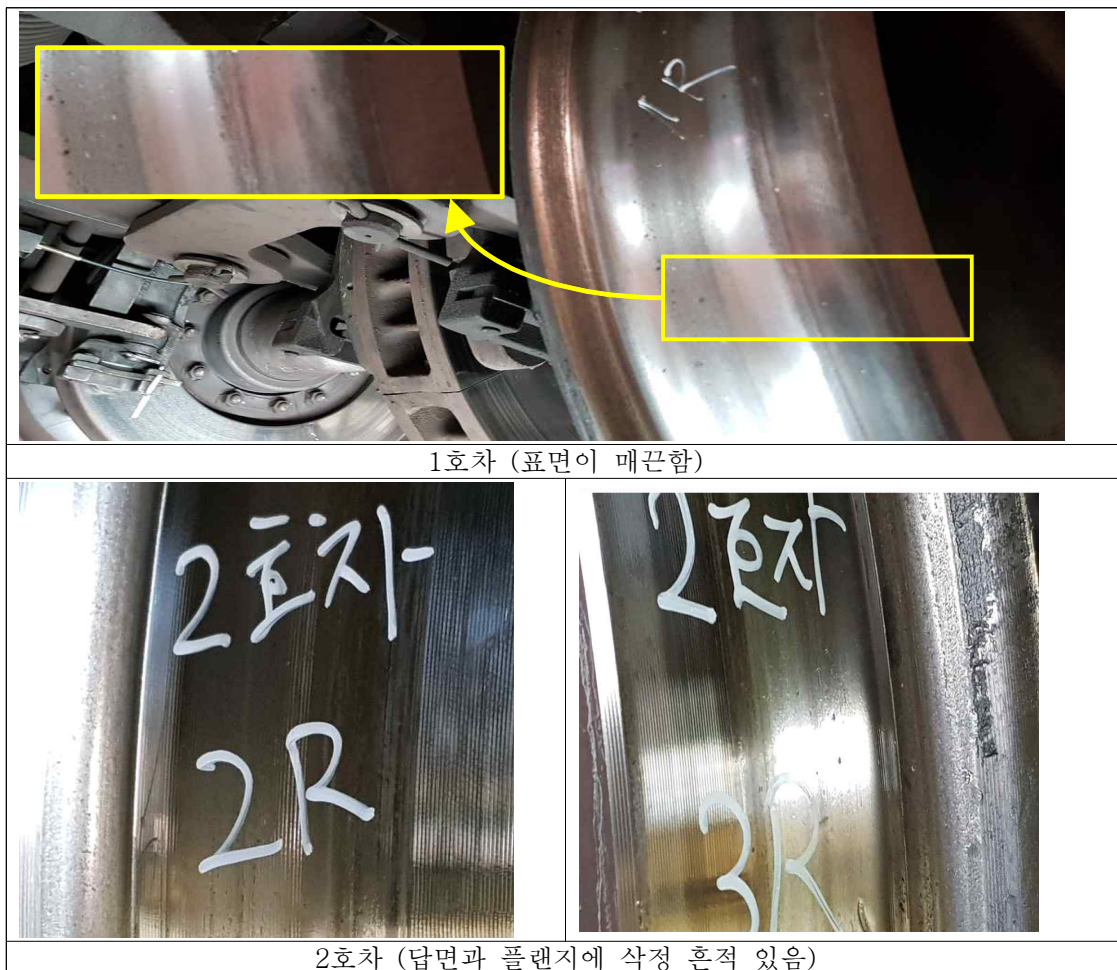
[그림19] 사고 열차의 차륜표면 상태비교

사고열차의 2호, 3호, 4호차의 차륜은 사고 직전(2019.3.8.~3.13.)에 삭정하였고 사고 이후 조사한 차륜 표면은 [그림19]와 같고 탈선된 2호차의 차륜 표면에는 삭정 흔적이 있어 차륜과 레일간의 마찰계수는 증가할 수 있으므로 차륜 삭정시 거칠기 관리 기준 마련이 필요한 것으로 분석되었다.

이론적으로 건조한 상태에서 차륜과 레일 사이의 마찰계수는 0.3정도이나  
삭정 직후에는 0.5까지 올라가는 것으로 알려져 있다.

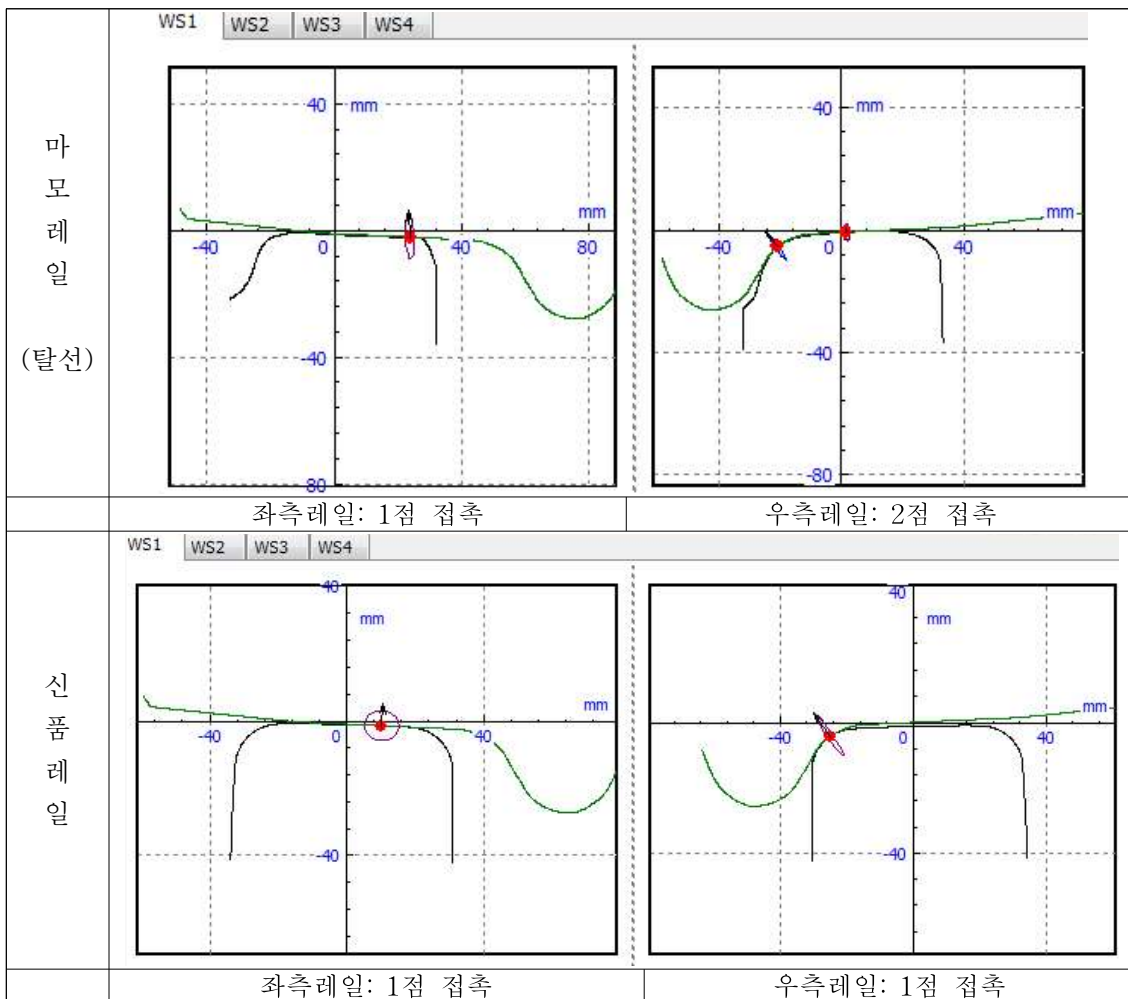
[그림22] 차륜/레일 접촉형상 비교

[그림22]와 같이 차륜과 레일의 접촉형상을 탈선해석프로그램(UM)으로 해석한 결과 신품 레일의 경우 1점접촉으로 주행하는데 비해 탈선위치와 같은 마모레일의 경우 외측 레일에서 2점 접촉이 발생 하면서 주행하게 된다.

2점 접촉은 차륜의 구름반경(rolling radius) 차이를 발생시켜 곡선 주행성능(Curving Performance)을 저하시켰고, 차륜과 레일의 마찰계수 증가로 탈선계수를 증가시켜 열차의 탈선에 영향을 미친 것으로 분석되었다.
