철도사고 조사보고서

영동선(봉성역→봉화역 사이, 영주 기점 20.405km)

제3398화물열차(전기 8092+8093호 + 화차 17량)

열차탈선

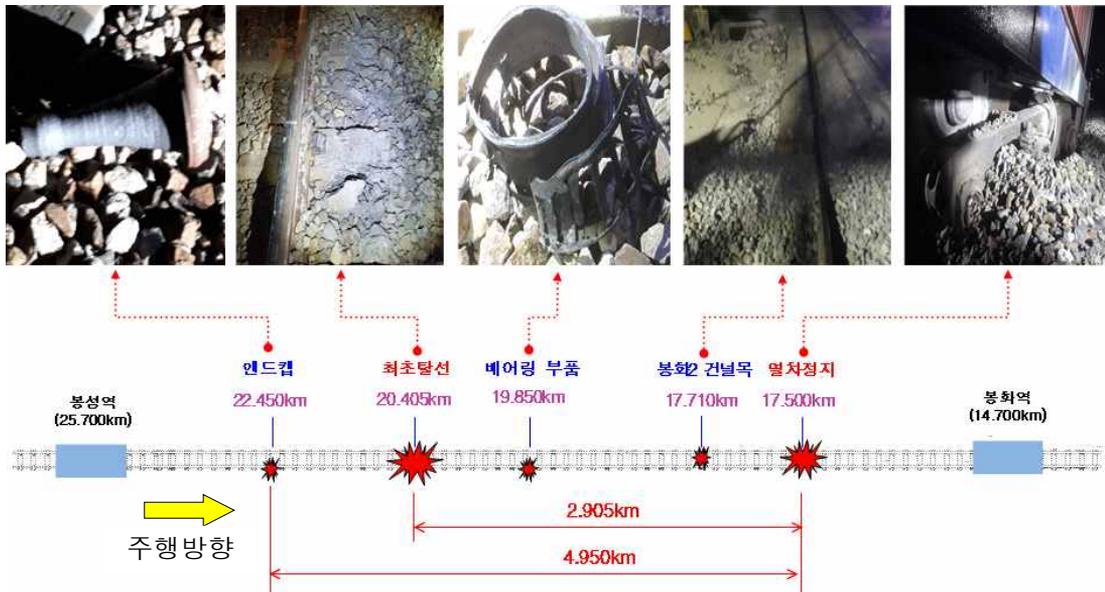
[그림2] 차축 베어링 부품 발견 위치와 탈선 위치

2019년 3월 14일 16:48에 철암역을 출발하여 영주역으로 운행 중이던 사고 열차의 탈선화차의 세 번째 좌측 차축 베어링이 과열되어 봉성역을 약 3.250km를 지난 지점(영주 기점 22.450km)에서 차축이 절손되며 엔드캡이 탈락되었다.

이후 약 2.045km를 더 진행한 지점(영주 기점 20.405km)에서 탈선화차의 뒷 대차가 진행 방향 좌측으로 탈선하였고 탈선한 채로 진행하는 도중 기관사가 후부의 먼지를 발견하고 18:39경 정차(영주 기점 17.500km 지점)하여 확인한 결과 탈선화차의 좌측 세 번째 차축이 절손되어 있었다.

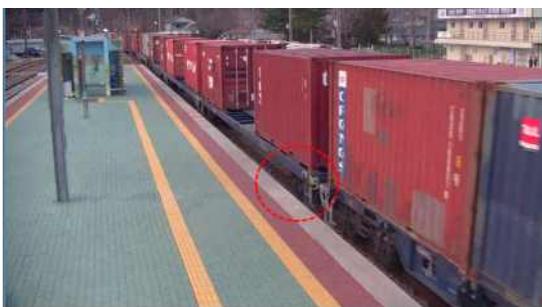
① 춘양역 통과 중(18:17, 이상 없음) ② 봉성역 통과 중(18:22, 불꽃 발생)

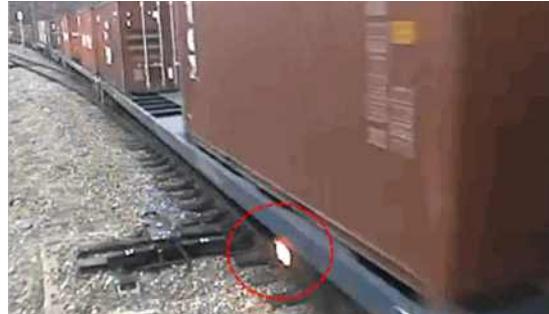
[그림3]과 같이 사고열차가 석포역을 출발 후 탈선되어 정차할 때까지 역사의 CCTV 녹화영상을 확인한 결과 봉성역 통과 중 차량 하부에서 최초로 불꽃이 발생하는 것을 확인하였으나, 춘양역과 봉성역 사이 법진역은 CCTV가 설치되어 있지 않아 정확한 위치를 확인할 수 없었다.

사고열차가 석포역 출발 후 탈선되어 정차할 때까지 역사 CCTV 녹화영상을 확인한 결과 봉성역 통과 중 차량 하부에서 최초로 불꽃이 발생하는 것을 확인하여 탈선화차의 차축 베어링 발열에 의한 불꽃은 춘양역(영기 37.9km)과 봉성역(영기 25.7km) 사이에서 발생된 것으로 조사되었다.

4.1.4 역근무자가 열차 감시 업무를 적정하게 수행할 수 있도록 열차 감시용 영상 감시 설비의 확대 설치 등 방안을 마련할 것

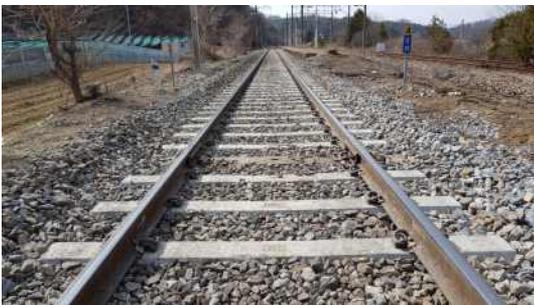
최초 탈선위치 (영주역 기점 20.405km)

사고열차의 최초 탈선흔적은 [그림3]과 같이 영주역 기점 약 20.405km 지점에서 발견되었으며, 탈선화차의 세 번째 차축의 좌우 차륜이 열차 진행방향 좌측으로 떨어지면서 자갈에 끌린 흔적을 남겼다. 사고열차는 최초 탈선위치에서 약 2.905km를 더 진행하여 영주역 기점 약 17.500km 지점에 정차하였다.([그림4])

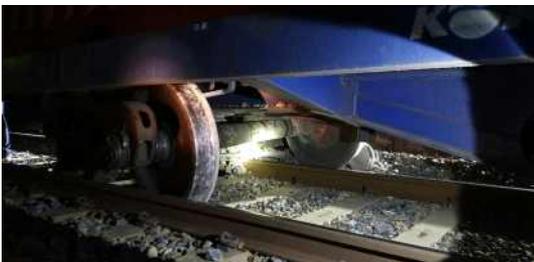
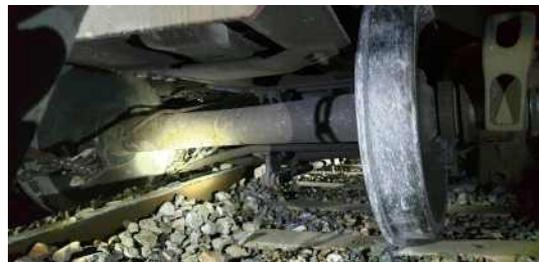
[그림4] 사고열차 탈선 상태

차 후 비상제동까지 취급하였다고 진술하였다. 이후 계속 운행 중 열차의 후부 상태를 다시 확인하니 먼지가 발생하는 것이 확인되어 즉시 상용제동으로 정차(영주기점 17.250km, 현 18:39) 후 보조기관사를 후부로 파견하여 확인한 결과, 13번째 화차의 후부 대차(3,4위 차축 차륜 전체)가 진행 방향 좌측으로 탈선한 것을 확인하고 관계처에 현 상황 급보 및 구원요구 후 현장에서 대기했다고 진술하였다.

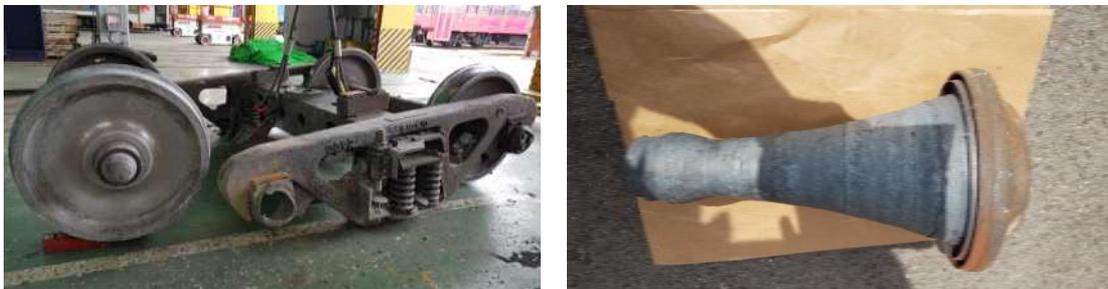
[그림7] 절손된 탈선화차 차축

탈선화차의 뒷 대차의 왼쪽 앞 차축은 [그림7]과 같이 절손되었으며 엔드캡 부분이 절손된 상태의 차축이 사고현장에서 발견되었다.

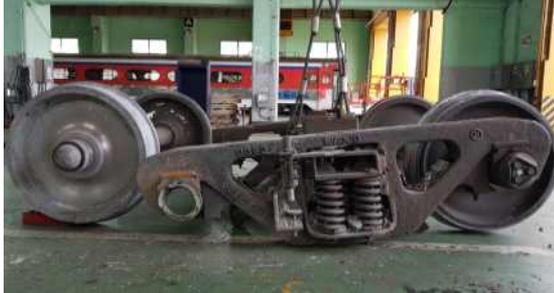
탈선화차 뒷 대차의 엔드캡 상태는 [그림8]과 같고 차축 베어링 과열 확인을 위해 붙여 놓은 70도 온도 테이프는 탈락되었거나 변색이 없었다. 또한 모든 차축 베어링에서 그리스 누유 흔적은 발견되지 않았다.

3L : 차축 절손 온도테이프 없음

4.1.3 화차의 발열 여부를 발견하기 위해 차축에 부착한 온도 테이프는 효과가 없는 것으로 밝혀진 바, 이를 대체할 방법을 수립하고 시행할 것

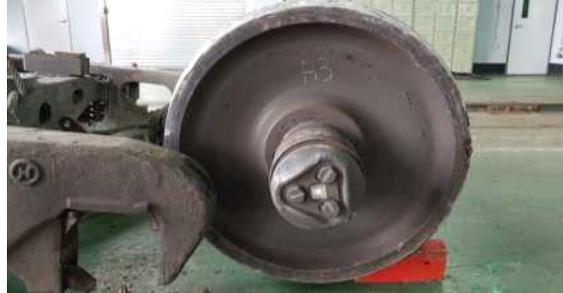
3R : 70도 온도 테이프 변색 없음

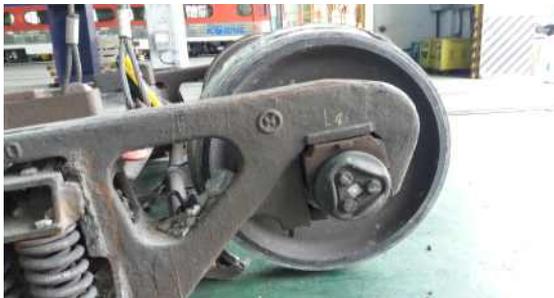
4L : 70도 온도 테이프 변색 없음

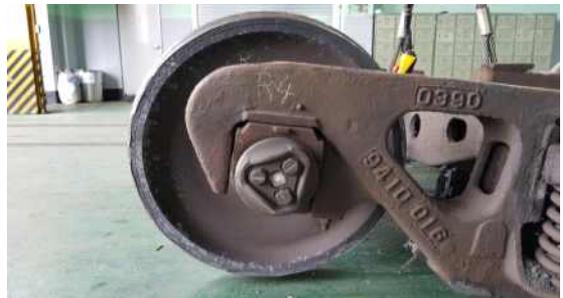
4R : 70도 온도 테이프 변색 없음

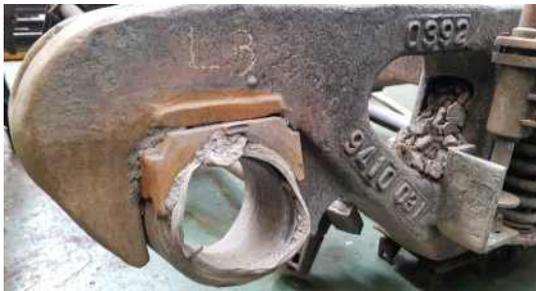
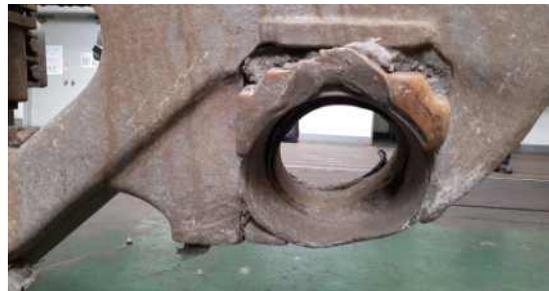
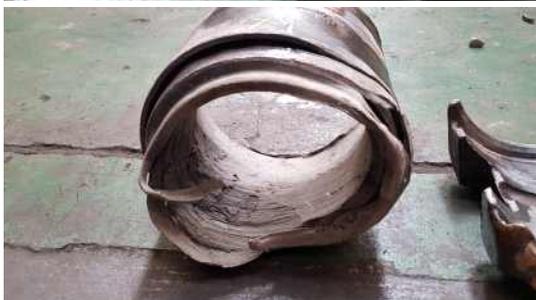
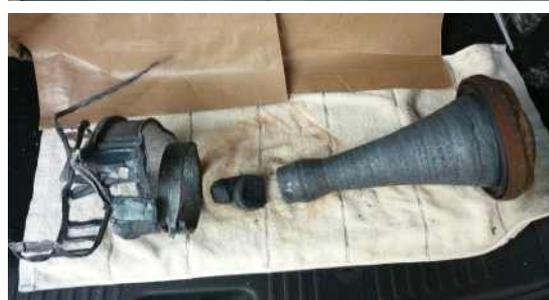
[그림9] 대차 프레임에 고착된 차축 베어링 외륜과 파손된 차축 베어링

[그림9]와 같이 파손된 차축 베어링 외륜은 대차에 고착되어 있었고 그 밖의 차축 베어링 부품은 사고 현장에서 수거되었다. 파손된 차축 베어링은 내륜, 외륜, 롤러, 케이지 등이 심하게 훼손된 상태였다.

탈선화차는 사고 현장 근처에서 외륜이 파손되었고, 롤러가 차축 베어링 내의 정상 위치로부터 이탈되었으며, 이로 인해 차축 베어링이 과열되며 차축이 절손되어 봉성역과 봉화역 사이에서 사고열차의 진행 방향 좌측으로 탈선되었다.

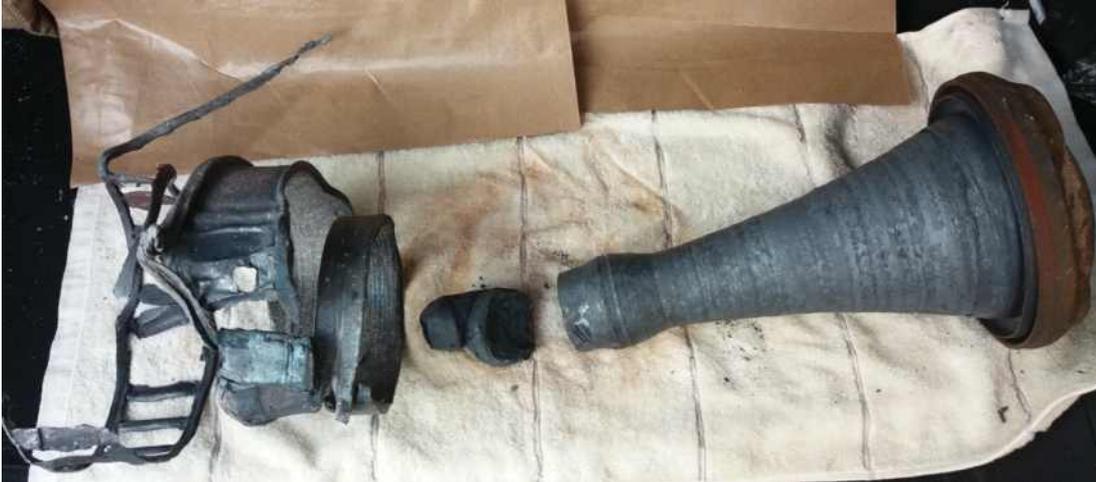
[그림13] 사고 현장에서 수거한 차축 베어링 잔해 및 엔드캡

차축베어링이 차축 절손에 영향을 주었는지를 알아보기 위하여 탈선화차에 설치된 총 8개의 차축 베어링 중 절단된 세 번째 왼쪽 차축(3L)에 설치되었던 차축 베어링은 [그림13]와 같이 심하게 파손되어 사고 원인을 밝힐 만한 단서를 찾을 수 없었다. 그러나 세 번째 왼쪽 차축 베어링과 거의 유사

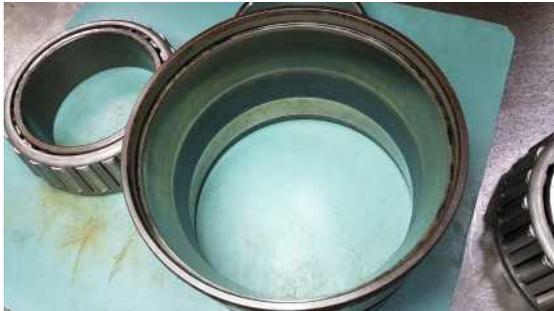
검사 결과 [그림14]과 같이 대부분의 차축 베어링 외륜의 내면과 롤러에서 일직선 불량 및 충격흡 등 결함이 발견되었다. 차축 베어링이 파손된(3L) 탈선한 뒷 대차의 나머지 세 개 차축 베어링(3R, 4L, 4R)에서 발견한 결함은 탈선 충격의 영향을 받았을 수 있지만, 탈선하지 않은 앞 대차의 네 개 차축 베어링(1L, 1R, 2L, 2R)에서도 결함이 발견된 것으로 보아 탈선화차의 차축 베어링은 사고 이전부터 결함이 있는 상태로 운행된 것으로 판단된다. 차축 베어링 외륜의 내면과 롤러에서 발견된 일직선 불량이나 충격흡 등 결함은 과적 또는 편적한 상태로 운행할 때, 열차편성 시 충격 또는 고정핀을 풀지 않고 크레인으로 화차에서 컨테이너를 들어 올렸다 화차가 떨어질 때 발생할 가능성이 있는 것으로 확인되었다.

1L : 외륜의 충격흔

4.1.1 화차 차축 베어링의 분해검수 주기와 교환 주기를 화차에 적재되는 화물의 종류, 적재방법 및 사용환경에 따라 차이를 두어 유지보수에 적용할 수 있도록 연구용역 등을 통하여 차축 베어링의 분해검수 주기와 교환 주기를 단축할 수 있도록 「객화차 유지보수 기준」을 개정할 것

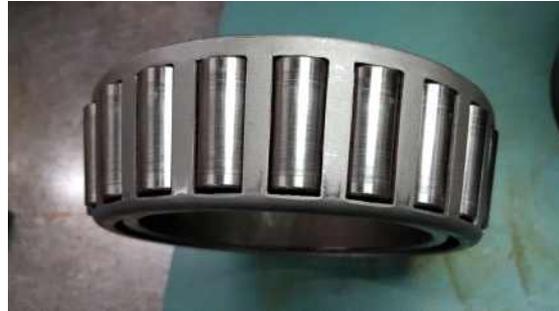
1L : 롤러의 일직선 불량

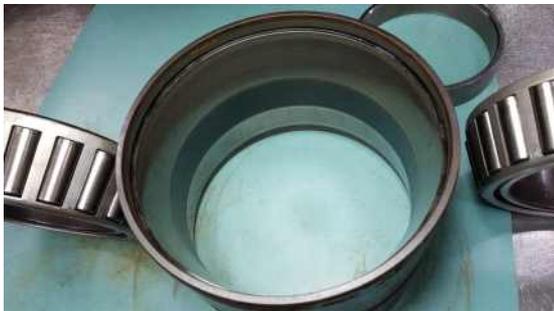
1R : 외륜의 충격흔

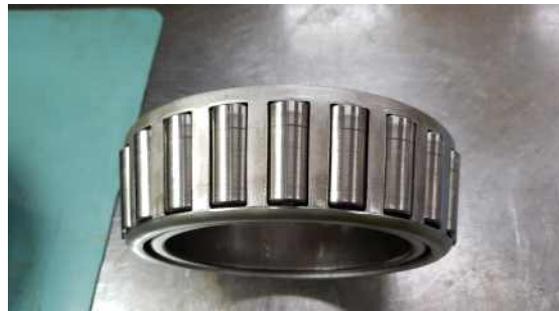
1R : 롤러의 일직선 불량

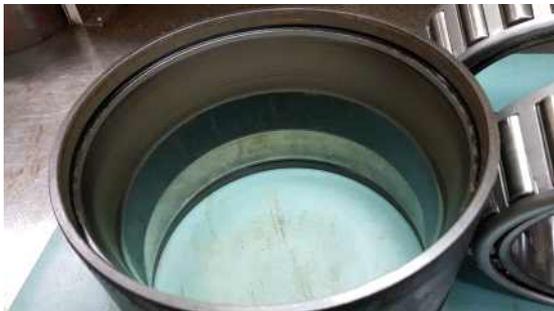
2L : 외륜의 충격흔 및 일직선 불량

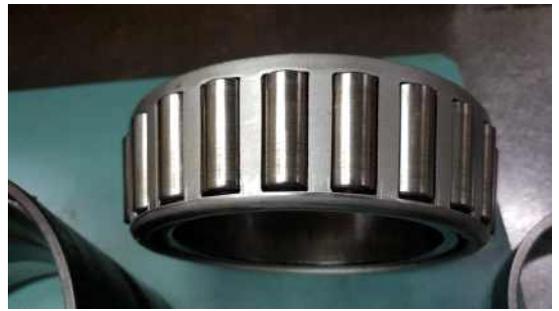
2L : 롤러의 일직선 불량

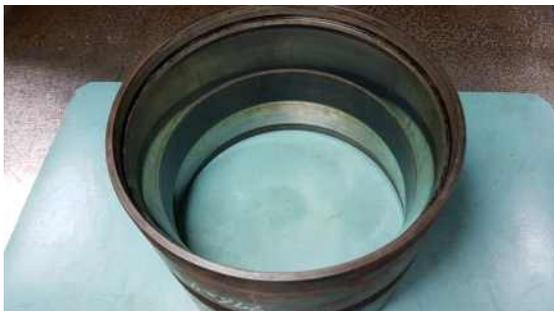
2R : 외륜의 충격흔 및 과열 흔적

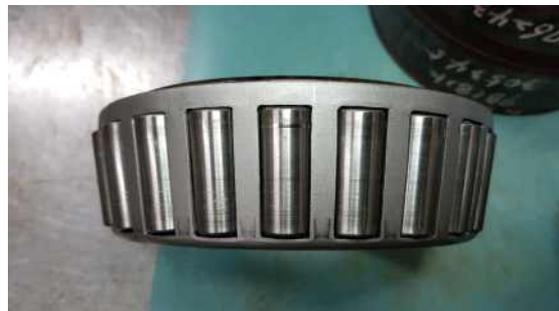
2R : 롤러의 일직선 불량

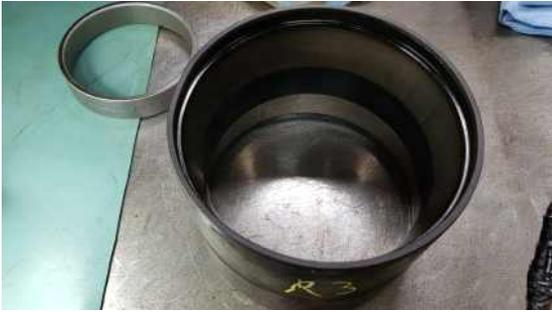
3R : 외륜의 충격흔

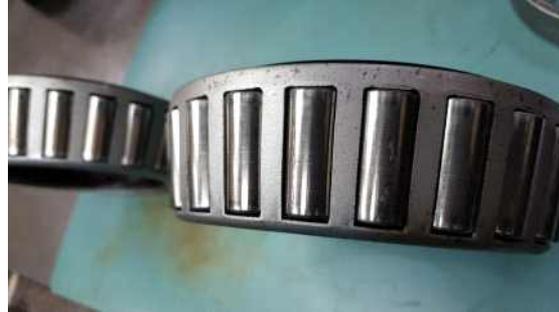
3R : 롤러의 일직선 불량 및 표면 결함

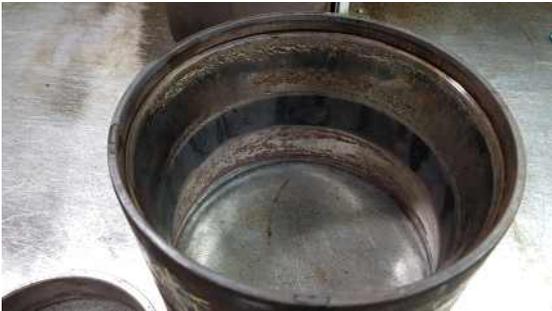
4L : 외륜의 표면 손상

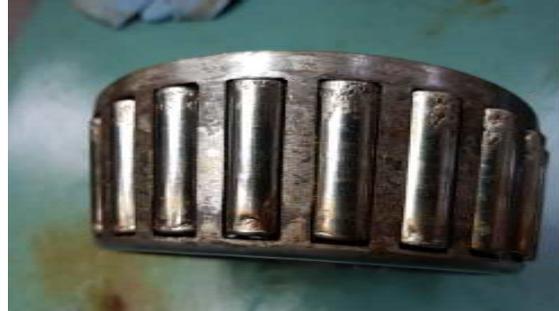
4L : 롤러의 표면 손상

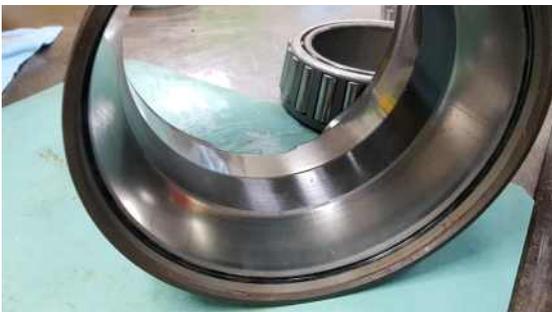
4R : 외륜의 충격흔

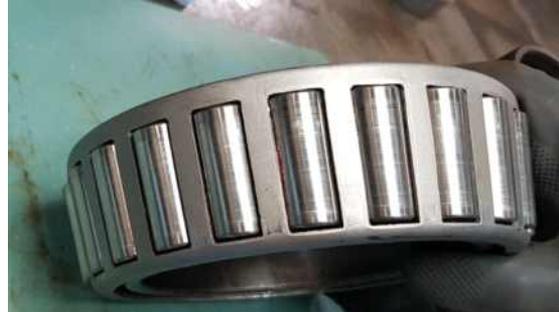
4R : 롤러의 일직선 불량

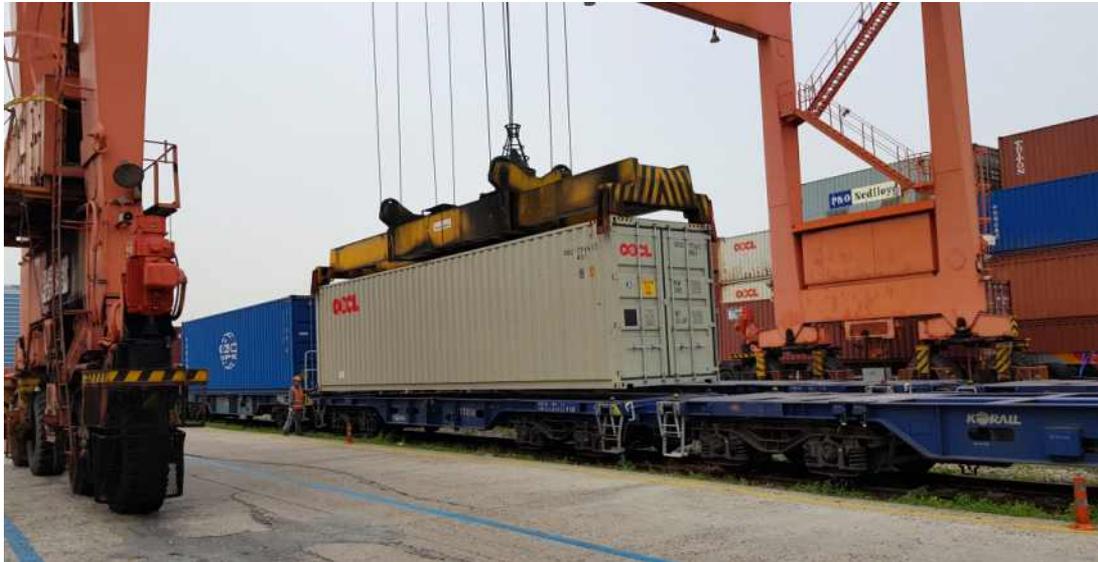
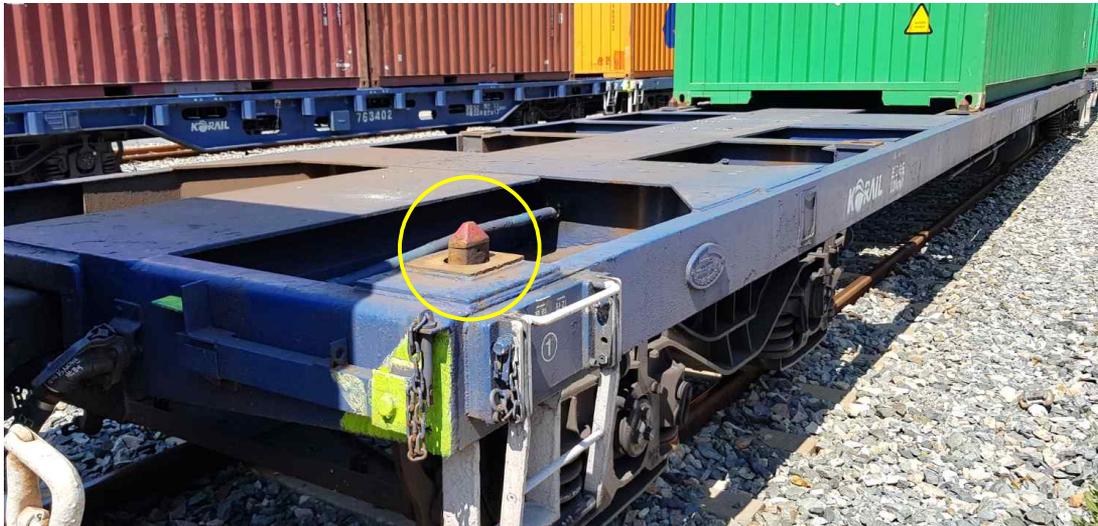
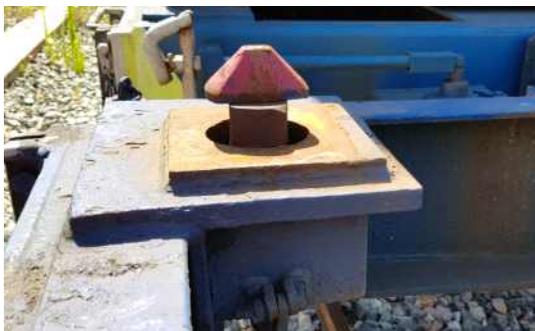
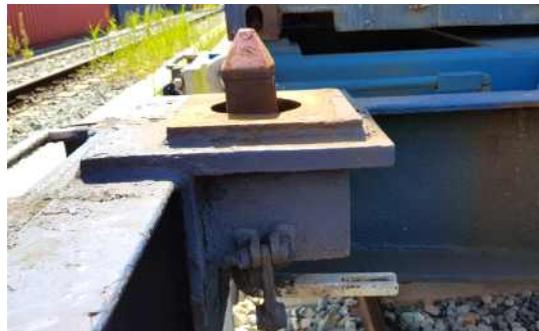
[그림15] 컨테이너 상하차 작업과 고정핀

화차에 컨테이너를 싣고 내리는 작업을 조사한 결과 컨테이너 고정핀을 완전히 풀지 않고 컨테이너를 들어 올리거나 고정핀을 풀었다 하더라도 컨테이너가 수직 방향으로 들어 올려지지 않으면 컨테이너가 고정핀에서 원활하게 빠지지 못하고 화차가 함께 들어 올려지다 떨어지는 경우가 발생할 수 있다. 이러한 경우에 차축 베어링 외륜의 내면과 롤러 사이에 충격이 발생하여 차축 베어링 외륜의 내면과 롤러에 일직선불량, 충격흔 등의 결함이 생기는 것으로 조사되었다.([그림15])

- 3.1.7 차축 베어링 외륜의 내면과 롤러에서 발견된 일직선 불량이나 충격흡 등의 결함은 과적 또는 편적한 상태로 운행하거나, 화차에 컨테이너를 싣고 내리는 작업을 할 때 화차에서 컨테이너 고정핀을 완전히 풀지 않고 컨테이너를 들어 올리거나 고정핀을 풀었다 하더라도 컨테이너가 수직 방향으로 들어 올려지지 않으면 컨테이너가 고정핀에서 원활하게 빠지지 못하고 화차가 함께 들어 올려지다 떨어지는 경우가 발생할 수 있다. 이러한 경우에 차축 베어링 외륜의 내면과 롤러 사이에 충격이 발생하여 차축 베어링 외륜의 내면과 롤러에 결함이 생길 수 있을 것으로 조사되었다.

4.1.2 컨테이너를 화차에서 들어 올릴 때 화차가 함께 들어 올려지다 떨어지지 않도록 작업 절차를 개선하고 이를 감시할 수 있는 시스템을 갖출 것

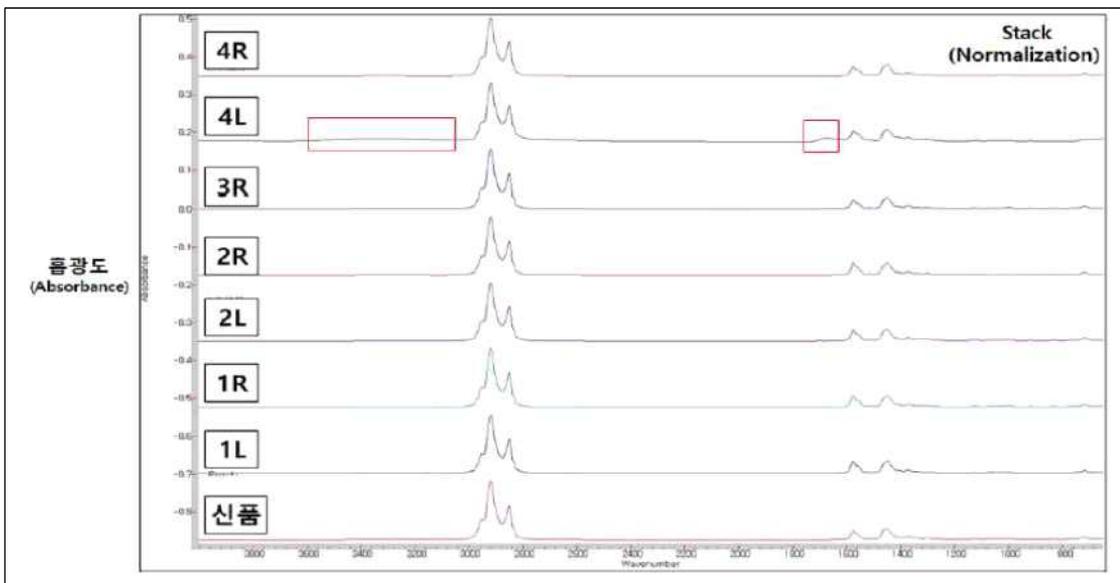
[그림17] 적외선 분광기 구조 분석 결과

신품 그리스와 파손된 차축 베어링에서 채취한 7종(1L, 1R, 2L, 2R, 3R, 4L, 4R) 그리스 시료의 구조분석을 위해 적외선 분광기를 사용하였다. 구조 분석의 결과 [그림17]와 같이 적외선 분광기 스펙트럼의 주요 피크가 일치하기 때문에 신품과 차축 베어링에서 채취한 그리스는 동일 제품일 것으로 분석된다. 4L시료에서는 수분이 검출되었으므로 피크의 차이가 발생(그림 상의 붉은 사각형 위치, $1600, 3400\text{cm}^{-1}$)하였다.
