ARAIB/R 07-08

한국철도공사 경전선 옥곡역구내 무궁화열차 탈선사고(07.1.4)
철도사고조사보고서

건설교통부

항공·철도사고조사위원회

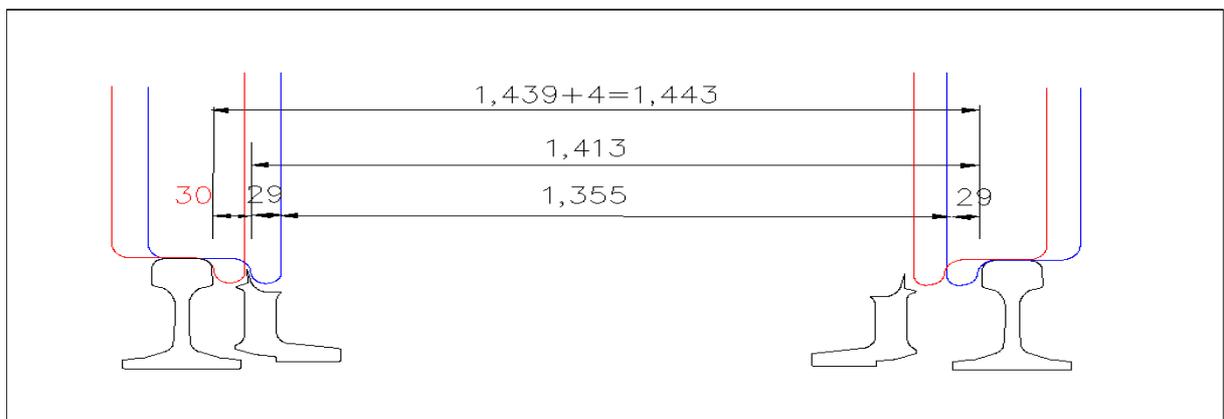
그림 4. 차륜과 궤도간의 관계

궤간과 객차 차륜과의 좌우 유동 가능량은 30mm(1,443~1,413)이다.

기관차(DL7128호)의 차륜간 배면거리는 1,419mm(1,355+32+32)이며 이의 관계는 그림 4와 같다.

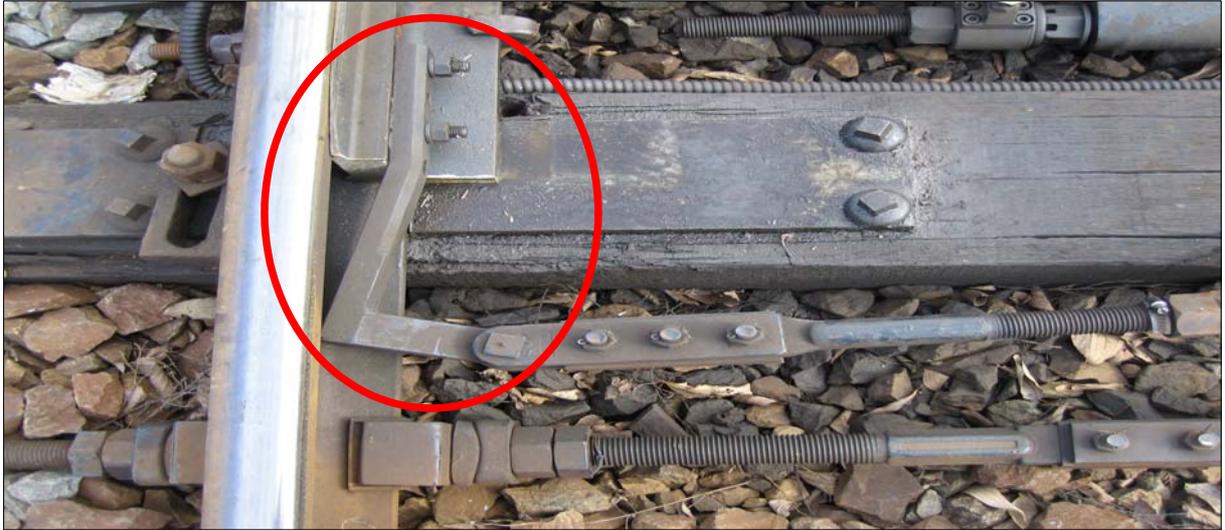
그림 5. 기억쇄의 굴곡된 상태

조사과정에서 선로전환기 진행방향 좌측 기억쇄, 밀착조절간(8), 연결간(9)(2개소)이 굴곡되어 있는것을 발견하였다.

또한 정상진로가 아닌 선로전환기를 모터카가 파손시킨 증거로서 기억채의 굽음, 밀착조절간의 굴곡, 콤팩터 차륜상의 흔적, 선로전환기 텅레일상의 흔적등을 들수있다.

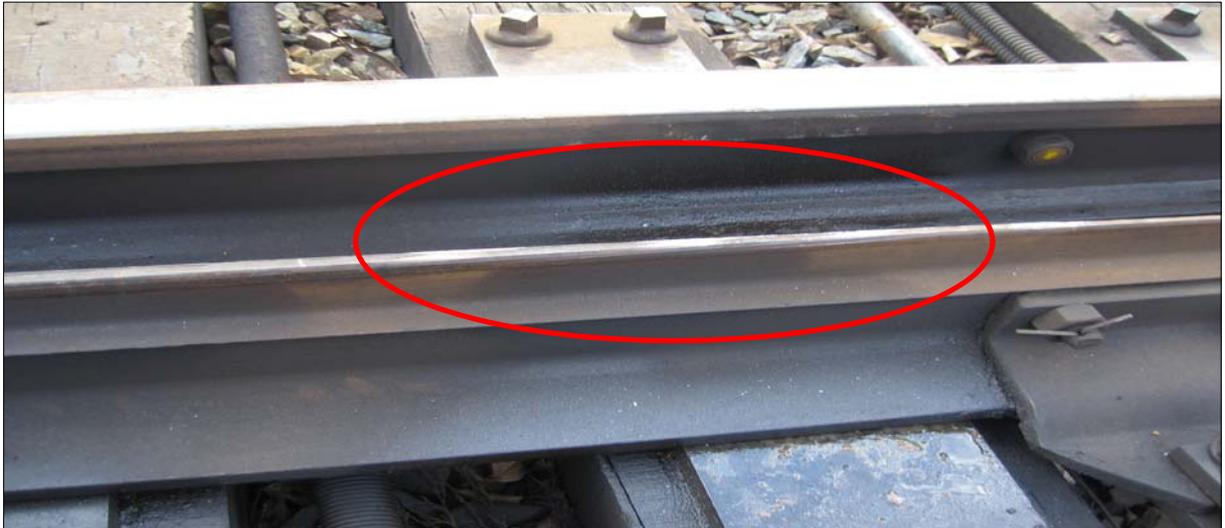
그림 6. 차륜이 텅레일을 타고 넘어 간 흔적

또한 모터카 진행방향으로 선로전환기 좌측 텅레일(10) 끝단에서 44 ~ 75cm 지점에 차륜이 타고 넘어간 흔적이 발견되었으며 우측 기본레일과 텅레일 내·외측에 차륜 접촉 흔적이 발견되었다.

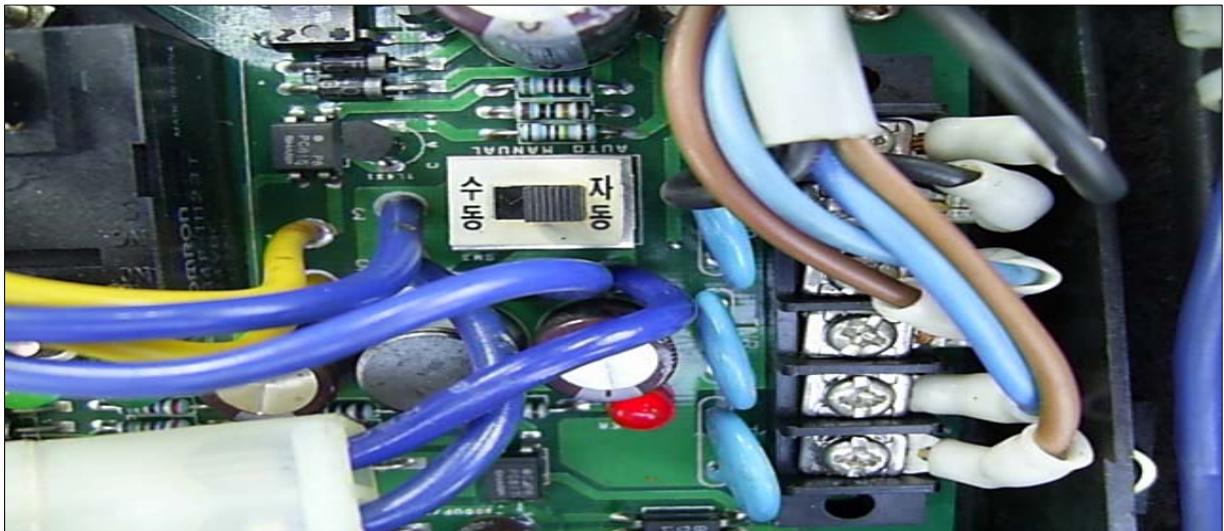
그림 8. 밀착검지기 스위치

선로전환기 내부 쇄정간은 정위(3번선 방향)측으로 쇄정된 상태이며 밀착검지기는 수동(off)상태였다.

사고발생 후 동 선로전환기의 밀착검지기가 수동위치로 전환되어있어 유지보수 경위를 조사한 결과, 동 선로전환기는 2006년 11월16일 텅레일을 교환하였고, 선임전기장 책임하에 밀착쇄정 조정작업을 시행하였으나 밀착검지기가 어떤 사유로 언제부터 수동위치로 전환되어 운용되었는지 기록이 없는 것으로 확인되었다.

따라서 밀착검지기에 장애가 발생되어 그 기능을 수동으로 전환하였다면 원인규명 후 즉시 자동위치로 전환시켜 놓아야 하나 사고 발생일까지 수동위치로 방치하여 선로전환기 첨단이 벌어져도 검지하지 못해 열차운용원이 선로전환기 이상유무를 판단하지 못하여 탈선에 이르는 요인을 제공하였다.

이러한 결과는 밀착검지기의 중요성에 대한 인식부족으로 유지보수를 소홀히 한 것으로 분석된다.

1. 열차운용원과 기관사 및 각종 장비운전원에 대한 연동폐색식 구간의 운전취급 방법 등 교육 실시할 것을 권고
2. 신호보수규정에 밀착검지기 검사항목을 추가할 것을 권고

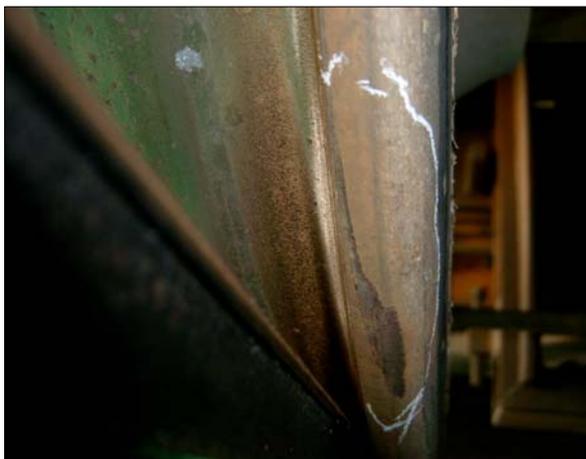
그림 9. CO002 전부좌측차륜

1월 5일 10시경 경전선 원창역에 위치한 전남 장비사업소에 유치된 콤팩타 차륜을 정밀 조사한 결과 진행방향 좌측차륜에 선로를 타고넘은 흔적을 발견하였다.

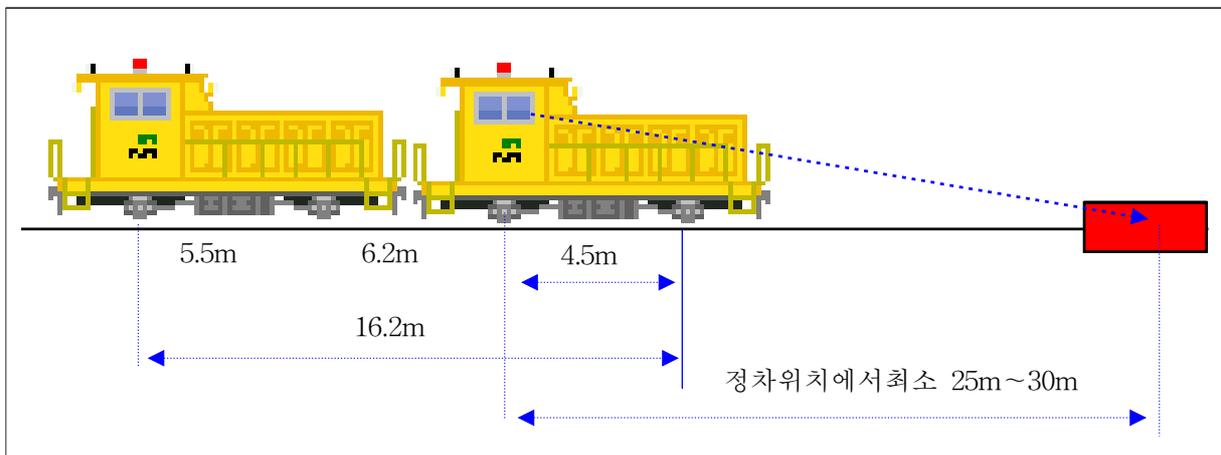
그림 11. 모터카에서 진로 사구간

옥곡역은 전기연동장치역으로 운전취급기록이 나타나지 않지만 장비운전원이 모터카 출발시 선로전환기가 정상방향으로 개통되었다고 진술하였으며 제51호 선로전환기 철사쇄정 거리가 23m이고 모터카 운전실에서의 사각지대가 25m~30m인 점을 감안할 때 열차운용원이 도중전환 시켰을 가능성도 배제할 수 없다.

※ 제51호 선로전환기 철사쇄정거리가 23m이므로 23m앞에서는 선로전환기 정반위를 취할 수 있음

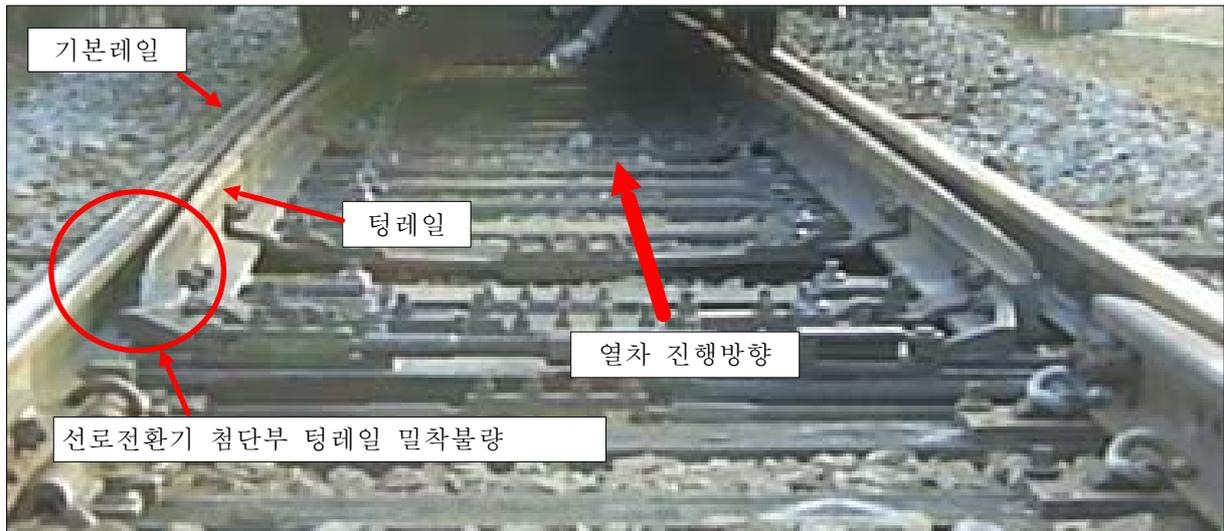
그림 14. 파손된 선로전환기

사고후 파손된 선로전환기 상태를 조사한 결과 모터카 진행방향 좌측 텅레일이 41mm 벌어진 상태였다.

그러나 열차운용원이 모터카 진로가 정상으로 설정된 선로전환기를(그림 13 참조) 갑자기 진로를 차단시키는 방향으로(그림 12 참조) 전환할 가능성이 적고 평소 선로전환기를 열차 진입방향으로 유지한다고 진술한 점으로 미루어 볼 때, 장비 운전원이 투광기가 꺼진 어두운 상황에서 정상적인 모터카 진로가 설정되지 않은 선로를 진출하여 선로전환기를 파손시킨 것으로 추정된다.

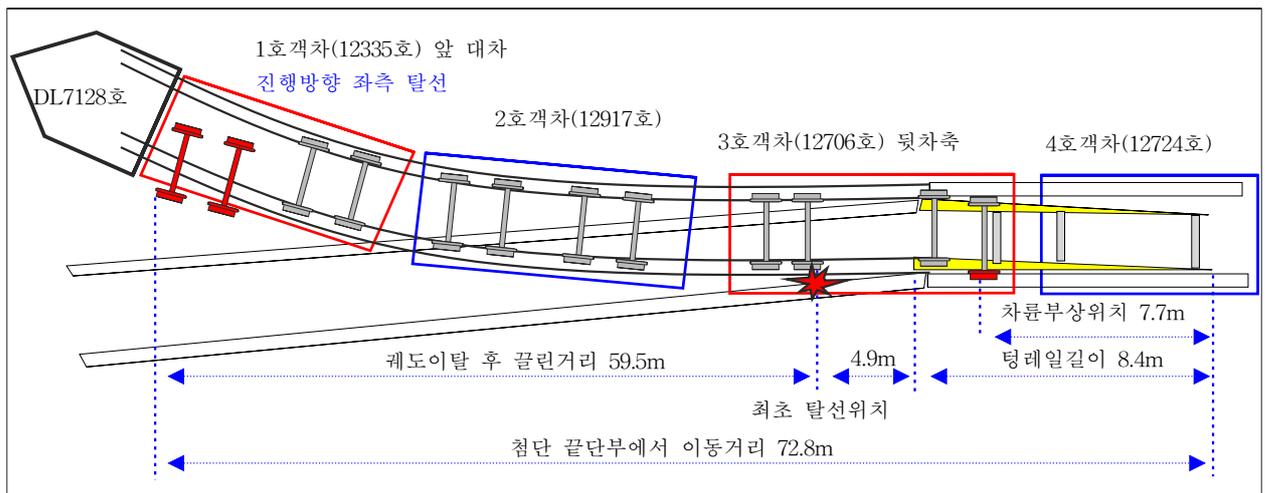
그림 15. 열차 탈선약도

제1942 무궁화호 열차가 옥곡역을 약35km/h 속도로 진입하면서 제51호 선로전환기 상에서 탈선된 형태는 그림 15와 같이 최전부 기관차는 3번선(본선)으로 진입하였다.

1호 객차의 앞대차는 2번선으로, 뒷대차는 3번선으로 진입하였고 2호 객차는 3번선으로 진입되었다.

3호 객차 맨 후부 차축 1개가 2번선으로 진입하여 52호 선로전환기 텅레일상에 정차되었다(그림 15 참조).

모터카(MSB0106)의 할출(18)에 의해 진행방향 좌측 텅레일이 변형되면서 약30cm 이하로 틈이 벌어진 상태에서 사고 열차가 35km/h의 속도로 51호 선로전환기를 진입하면서 선로의 기울기와 흔들림으로 인하여 기관차는 곡선내측으로 치우치면서 본선으로 진입되었으나 1량째 객차는 기관차와 연결된 상태에서 곡선선로 바깥쪽으로 치우치면서 전부대차 좌측차륜이 기본레일과 텅레일 사이로 진입되고 우측차륜은 본선쪽으로 진입되면서 탈선된 것으로 분석된다.
