항공기사고 중간보고서(2차)

산악 인명구조 중 추락

S76B, HL9646

경남 산청군 지리산 천왕봉 남단 400M 지점

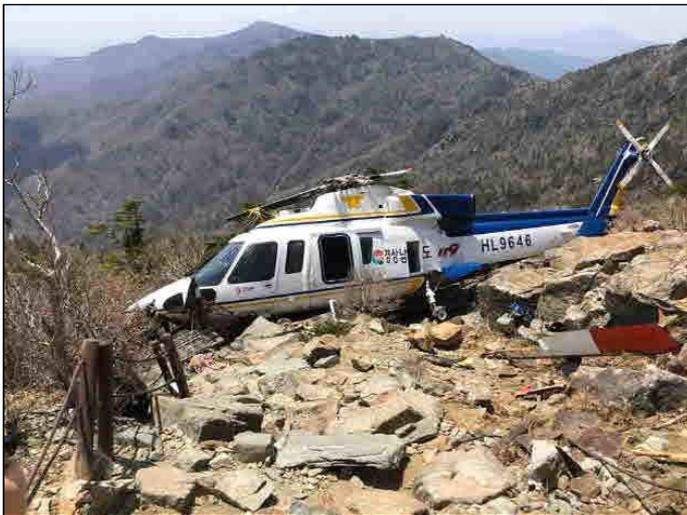
<사고 헬리콥터>

HL9646은 지면과 충돌되면서 주회전날개가 완전히 파손되었고, 잔해는 전체적으로 기체 중심반경 약 15m 이내에 산재되어 있었다. 그 밖에 등산로 기둥과 보호난간이 항공기의 주회전날개에 부딪히면서 파손되었다.

HL9646가 저고도에서 서서히 침하되면서 추락하여 전방 및 후방동체에는 심각한 손상이 발생하지 않았다. 그러나 주회전날개는 구상나무 상부에 부딪히면서 완전히 파손되었다. 꼬리회전날개는 지상 장애물과 접촉이 없어 원형 그대로 유지되어 있었다.

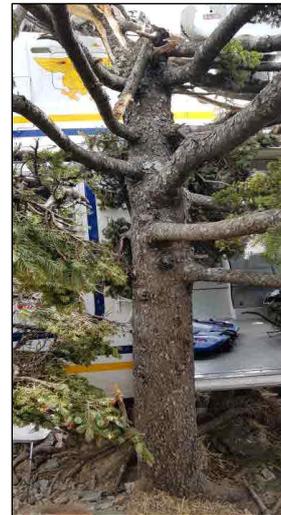
<구상나무>

등산로 옆에 있던 지름이 약 35cm의 35~40년 된 구상나무는 HL9646가 산 중턱의 급경사지에서 아래로 굴러떨어지지 않도록 지탱해 주는 버팀목이 되었으며, 추가적인 기체 손상 및 인명피해를 방지하는 역할을 하였다. HL9646의 손상 상태는 아래 사진 [그림 1]과 같다.
