항공기사고 중간보고서(3차)

산악 인명구조 중 추락

S76B, HL9646

2020. 5. 1.

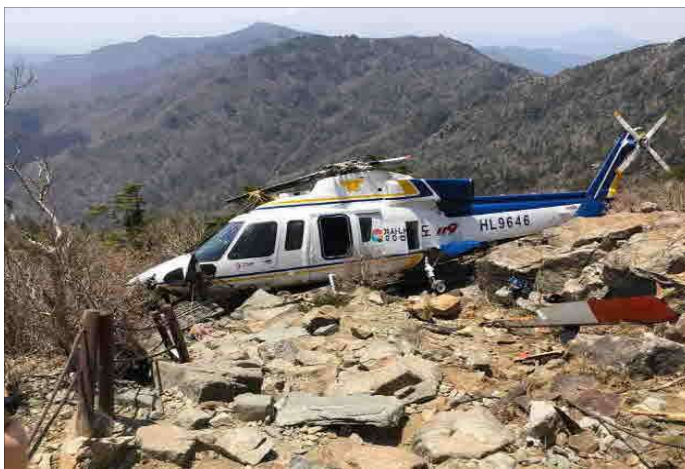
<사고 헬리콥터>

HL9646은 지면과 충격되면서 주회전날개가 완전히 파손되었고, 잔해는 전체적으로 기체 중심반경 약 15m 이내에 산재되어 있었다. 그 밖에 등산로 기둥과 보호난간이 항공기의 주회전날개에 부딪히면서 파손되었다.

[그림 1] HL9646 사고 현장

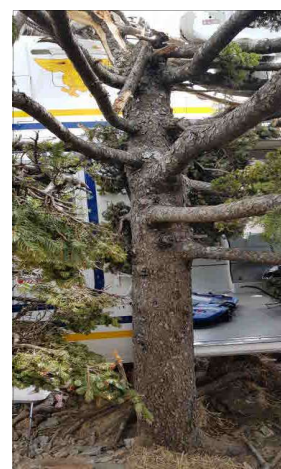
<구상나무>

등산로 주위의 지름 약 35cm의 35~40년 된 구상나무는 HL9646가 산 중턱의 급경사지에서 아래로 굴러떨어지지 않도록 지탱해 주는 버팀목이 되었으며, 추가적인 기체 손상 및 인명피해를 방지하는 역할을 하였다. HL9646의 손상 상태는 아래 사진 [그림 1]과 같다.

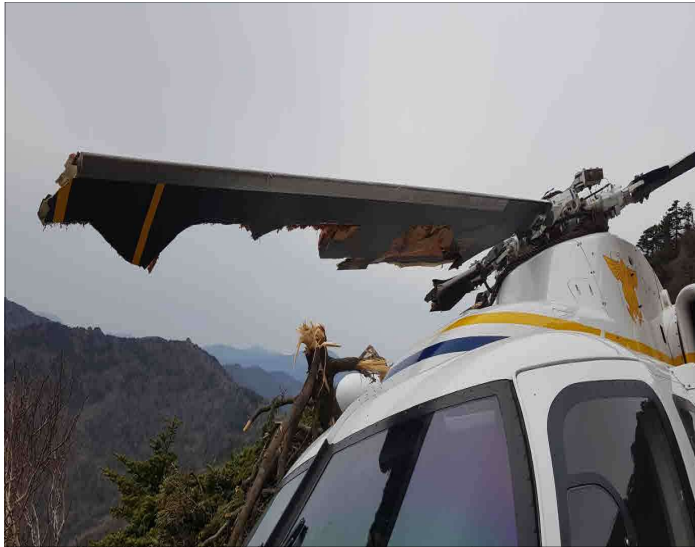
<주 회전날개>

HL9646는 저고도에서 서서히 침하되면서 추락하여 전방 및 후방동체에는 심각한 손상이 발생하지 않았다. 그러나 주회전날개는 구상나무 상부에 부딪히면서 완전히 파손되었다. 꼬리회전날개는 지상 장애물과 접촉이 없어 원형 그대로 유지되어 있었다.

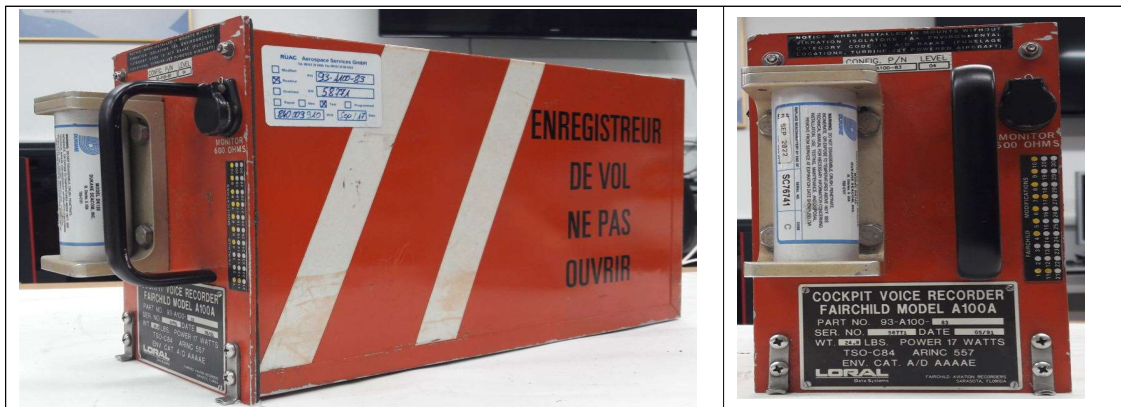
[그림 3] 비행기록장치

HL9646의 비행기록장치는 음성기록장치(CVR)가 장착되어 있었으며, 우리 위원회에서는 이 자료를 인출하여 분석하였다. [그림 3]은 사고 발생 후 항공기로부터 분리한 비행기록장치의 사진이다.

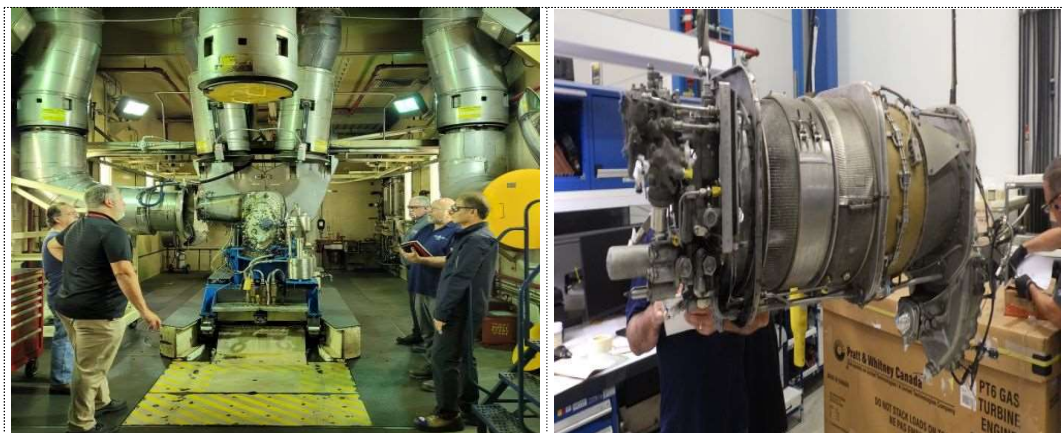
엔진작동 및 분해검사

HL9646의 엔진은 위원회와 엔진제작국인 캐나다 사고조사위원회(TSB) 합동으로 작동점검 및 분해검사²⁾를 하였다. 검사내용으로 각 엔진 및 연료조절 장치의 작동검사, 엔진 정밀 분해를 통한 사고 이전과 이후의 발생 결함 여부 등을 조사하였다. 조사 결과는 최종보고서에 포함할 예정이다.
