항공기사고 중간보고서(3차)

담수 접근 중 대청호 수면에 추락

S76C+, HL9285

2021. 4. 21.

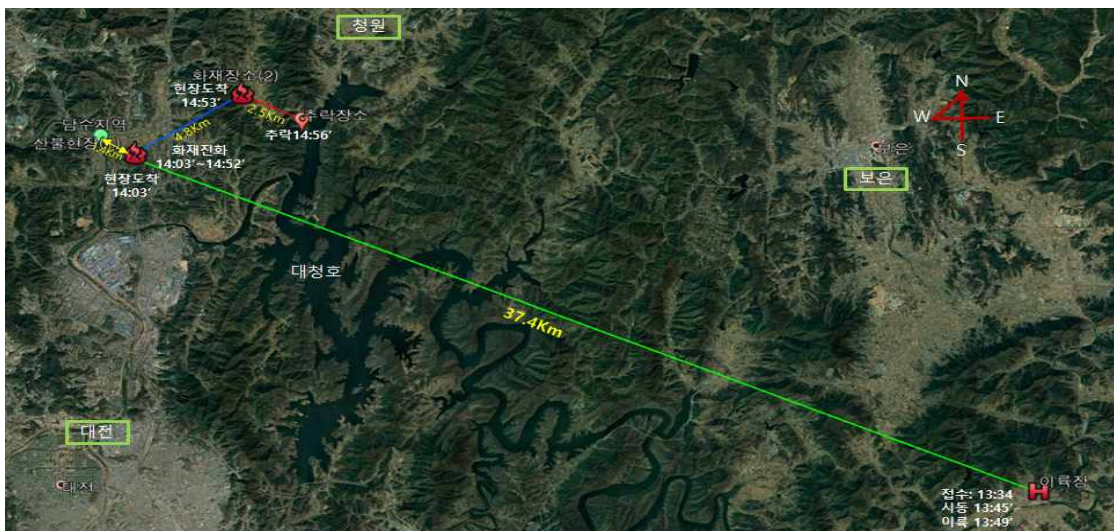
[그림 1] HL9285 비행경로

기장은 깨진 우측 창문을 통해 탈출하여 주위의 선박 선장에 의해 15:18경 구조되었으나, 부기장은 15:42 기체 내에서 안전벨트를 착용한 상태의 심정지 상태로 발견되었다. HL9285의 비행경로는 [그림 1]과 같다.

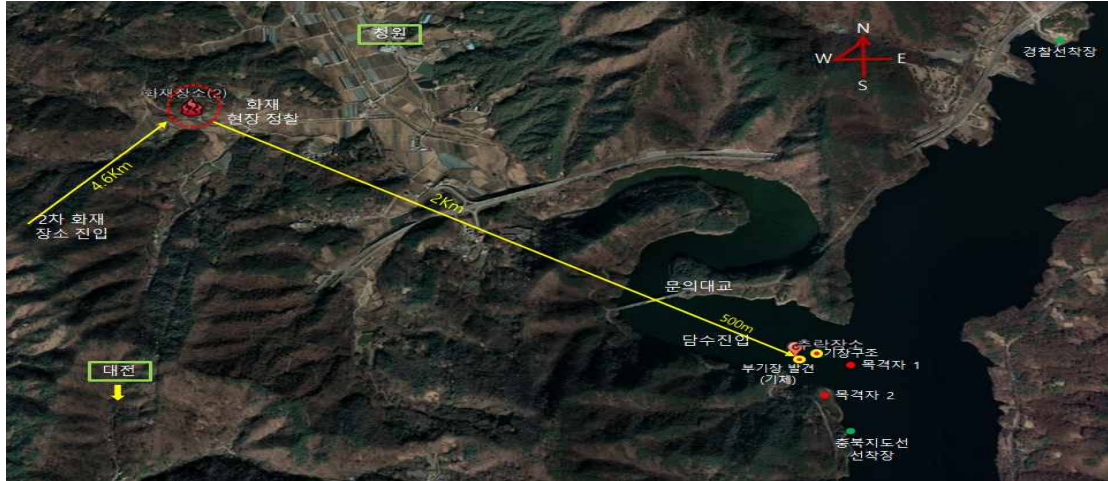
[그림 2] HL9285 추락 전 비행경로

HL9285는 문의대교 남단 호수를 담수 지점으로 선정하고 문의대교 상공을 지나 담수지로 접근하던 중, 14:56 문의대교 남단 500m 지점 대청호 수면과 충돌 후 수심 18m의 호수 안으로 침몰하였다.

[그림 2]는 화재지역을 확인 후 추락할 때까지의 비행경로이다.

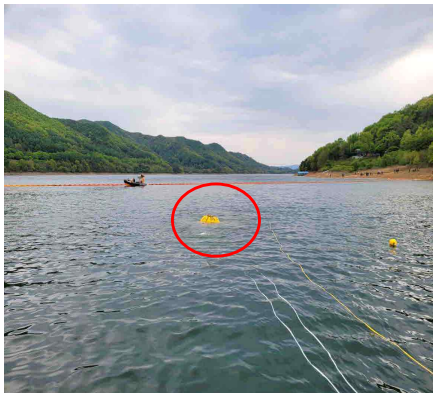
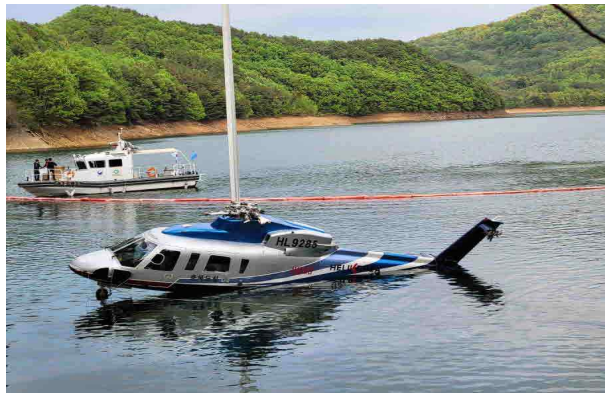
[그림 3] 인양되는 HL9285

HL9285의 동체 하부는 수면과의 충격으로 좌측 부분이 전반적으로 파손되었으나 주동체는 전반적으로 양호한 상태였다. 기장석의 우측 창문은 완전히 깨졌고, 후방석 우측 비상 탈출문의 창문이 이탈된 상태로 발견되었다.

[그림 3]은 추락한 HL9285의 추락 위치 부표와 손상된 기체 인양 모습이며, [그림 4]는 인양된 상태의 손상된 꼬리회전날개의 모습이다.

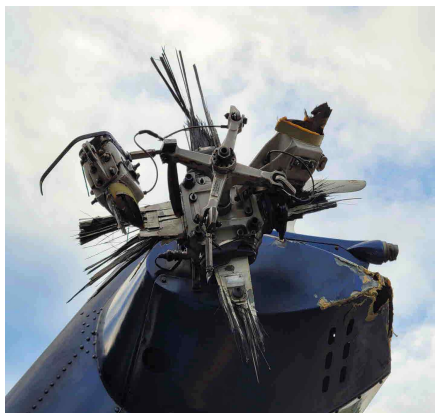
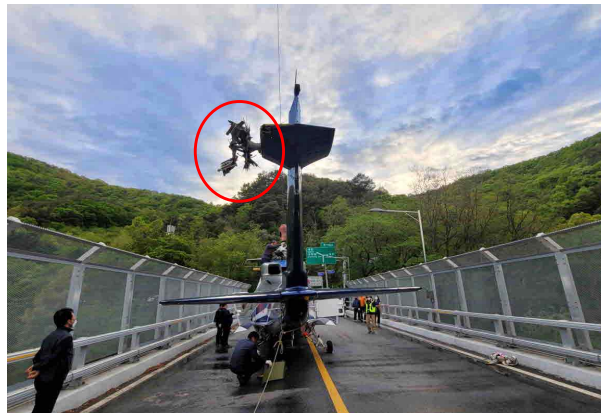
[그림 4] 손상된 꼬리 회전날개

주회전날개(4개)는 허브와 연결되는 중심 150~300mm 부위에서 모두 잘려 파손되었고, 꼬리회전날개(4개)는 완전히 떨어져 모두 유실되었다.

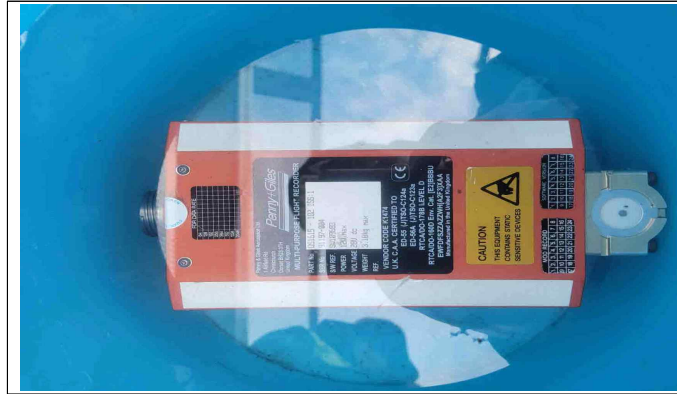
[그림 5] HL9285 비행기록장치

합동14)으로 자료인출을 하였다. 비행자료기록장치(FDR)의 자료는 일부 자료만 인출(Wiring 오류)하였고, 음성기록장치(CVR) 자료는 정상으로 인출하여 분석하였다. [그림 5]는 사고 발생 후 항공기로부터 분리한 비행기록장치의 사진이다.

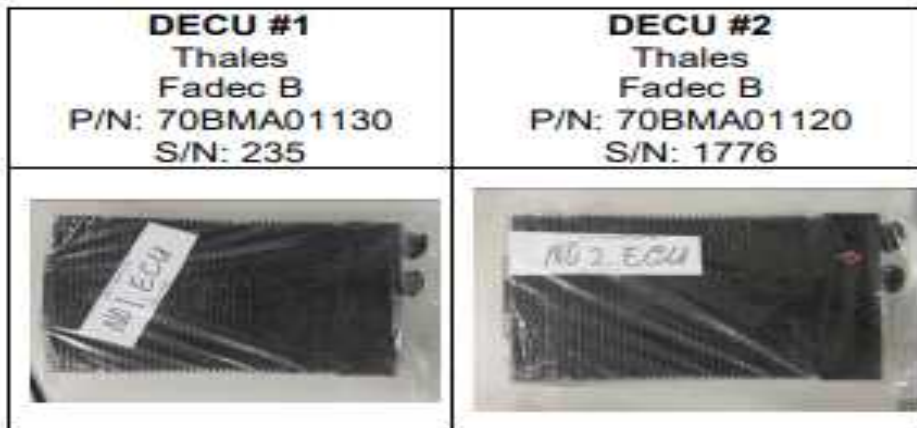
[그림 6] HL9285 엔진통제장치(DECU)

HL9285의 양쪽 엔진에는 추락 이전과 이후의 엔진 상태를 확인할 수 있는 엔진통제장치(DECU, Digital Engine Control Unit)가 장착되어 있었다. 엔진통제장치는 위원회와 프랑스사고조사당국(BEA)과 합동으로 자료를 인출하여 분석하였다.
