항공기사고 중간보고서

(순항 중 엔진정지로 목초지에 비상착륙)

항공기, C-T206H, HL1113, 미국

2023. 3. 11.

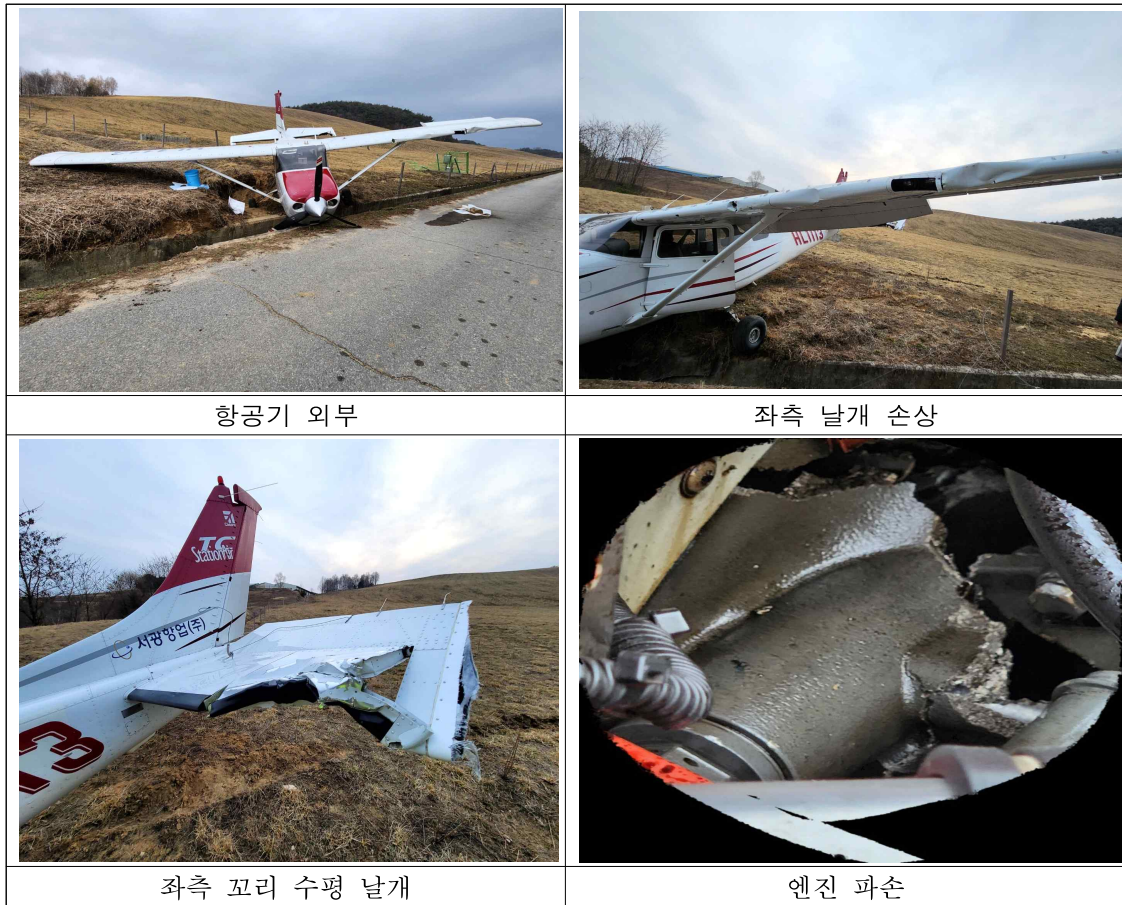
[그림 5] 항공기 손상

HL1113은 순항 중 엔진이 정지하고 프로펠러가 완전 정지된 상태로 목초지에 비상착륙을 하였고, 비상착륙 중 좌측 날개와 좌측 꼬리 수평 날개 등이 목초지 울타리와 전기 배전판에 부딪혀 [그림 5]와 같이 손상되었다.

비상착륙 중 항공기 좌측 날개와 좌측 수평안정판이 외부 울타리와 전기 배전판 등과의 충격으로 손상이 있었으나 항공기가 완전히 정지 후 조종사와 촬영기사는 부상없이 자력으로 탈출하였다.
