경량항공기 사고 중간 보고서

이륙 상승 중 추락

SAVANNAH, HL-C114

경량항공기(HL-C114, SAVANNAH)사고 중간보고서

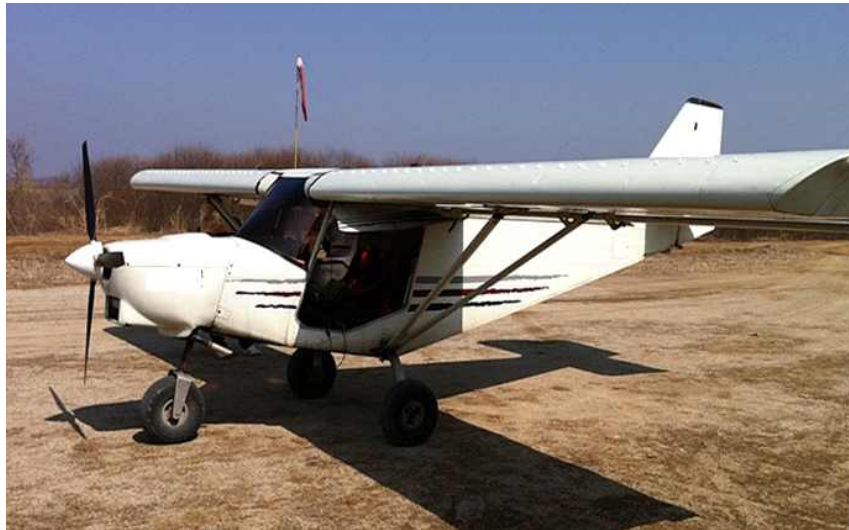
위원회는 사고발생 즉시 현장과 사고 잔해에 중점을 두고 조사하였으며, 관계자 진술, 잔해조사, 정비자료 등 증거자료를 수집하였다. HL-C114는 추락하면서 나무와 충돌하여 프로펠러 2엽이 파손되었고 나무에 걸려 추락하며 좌·우측 날개 끝부분이 휘어졌고 우측날개 중간부분 2곳이 손상되었다. 전방착륙장치는 충돌로 인하여 뒤로 젖혀졌고 조종석 좌·우측 방풍창은 파손되었다.
