항공기사고 중간보고서(3차)

야간 환자이송 중 독도 이륙 후 해상 추락
소방청 중앙119구조본부
EC225LP, HL9619
경상북도 울릉군 울릉읍 독도 해상
2019. 10. 31.

2022. 12.

야간 환자이송 중 독도 헬기장 이륙 후 해상 추락

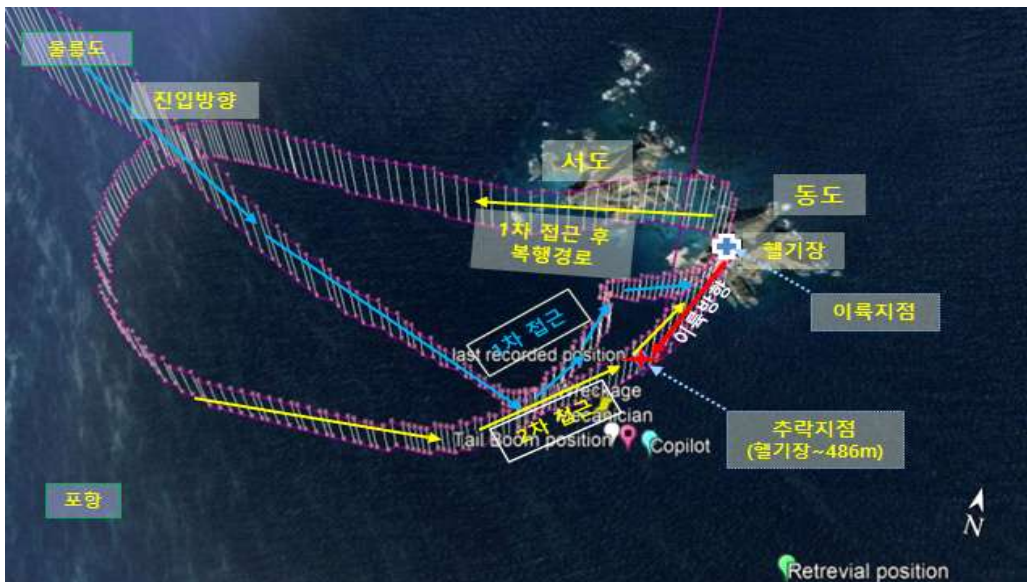
[그림 2] HL9619 독도 헬기장 접근 및 이륙 경로

23:17경 HL9619는 독도 헬기장 접근 중 [그림 2]와 같이 독도 헬기장에 1차 접근하였다가 복행하였으며, 2차 접근을 시도하여 23:22경 독도 헬기장에 착륙하였다.

23:24경 HL9619는 독도 헬기장을 이륙하였으며, 이륙 진행 방향 남단으로 486m를 14초간 비행 후 해상으로 추락하였다. 당시 기상은 항공기 기체가 많이 흔들릴 정도의 돌풍을 동반한 강한 바람이 불고 있는 상태였다.

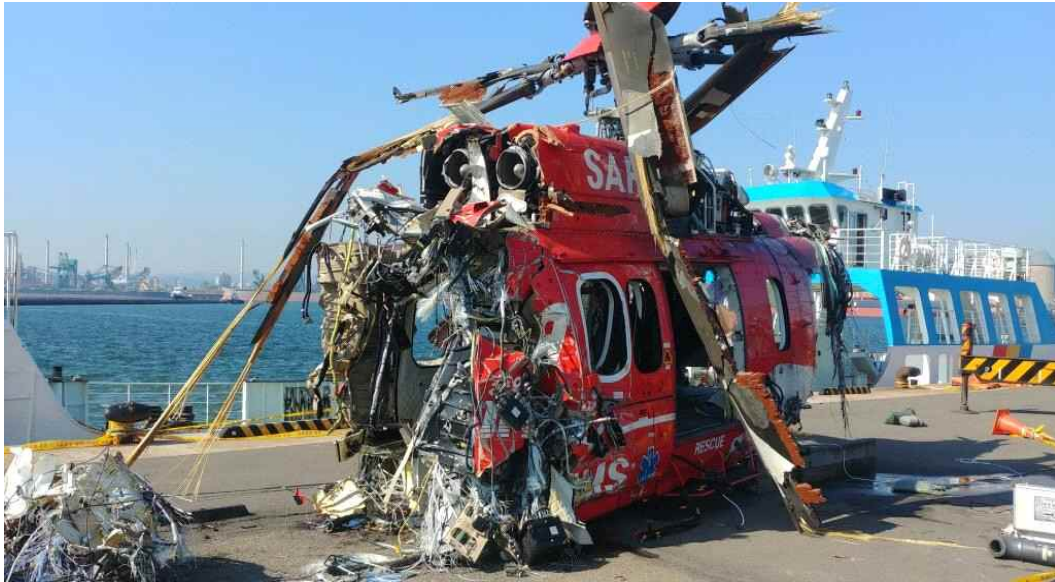
[그림 3] 인양된 주동체 잔해

발견 당시 HL9619는 수면에 충격 되면서 주동체와 후방동체가 완전히 분리되었다. 주동체의 조종석 부분은 압착 되면서 유실되었으며, 후방동체는 좌측 수평안정판이 상부로 휘어졌으나, 꼬리날개 부위는 대체로 양호한 상태였다.

5개의 주 회전날개는 공통적으로 허브로 연결되는 부위에서 심하게 파손되었으며, 전방 착륙장치는 바퀴중심 상부지점이 일정하게 잘려 기체로부터 이탈된 상태였다.

주 동체의 조종석 부분은 충격으로 동체와 절단된 이후 유실되었고, 후방 동체는 주동체와 완전히 분리되어 있었다. 후방동체의 좌측 수평안정판은 상부 방향으로 굽혀진 상태로 발견되었으며, 꼬리회전날개 부위는 대체로 양호한 상태였다.

주회전날개 5개는 공통으로 허브 연결지점 840mm 부위에서 심하게 파손되어 잘렸으며, 주회전면 익근방향 부상은 약 30~50mm정도 확장 유격이 발견되었다. 착륙장치 전방 바퀴는 바퀴중심 상부 약 200mm 지점에서 일정하게 잘려 항공기 기체와 분리되었다.
