경량항공기사고 중간보고서

체험자의 조작으로 인한 이륙 후 추락
개인운영
경량항공기(동력패러슈트)
전북 순창군 유등면 유촌리 1092-1
2022. 5. 11.

제목: 체험자 조작으로 인한 이륙후 추락으로 체험자 사망

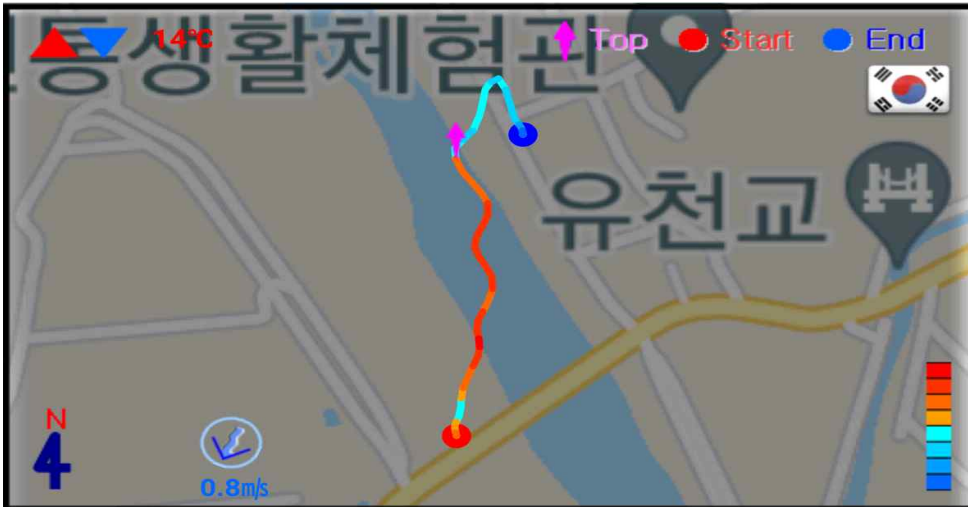
[그림 1] 비행경로와 추락 위치

조종자는 트라이크의 프레임을 잡고 이륙을 중단시키려 하였으나 엔진 출력이 높아지면서 장치는 이륙하였다. 이후 기체를 통제할 능력이 없는 체험자는 약 500m 정도 비행이 이루어졌고 이륙장 반대편 강둑 도로변으로 추락하였으며, 농수로 옆에 정지한 이후 연료통의 손상과 유출된 연료로 인한 화재가 발생하였다.

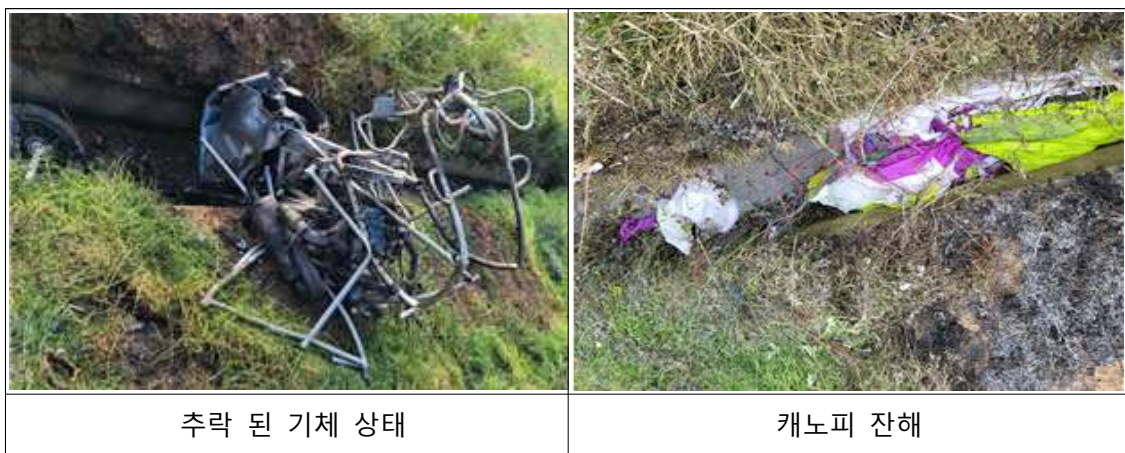
[그림 2] 추락 기체상태와 캐노피 잔해

기체와 엔진은 전소되었으며, 캐노피는 부분 소실되었다.

경량항공기 추락 과정에서 충격으로 기체 전방 프레임과 전방 착륙장치 (Nose gear)는 손상이 되었고 연료통 폭발로 전소되었으며, 캐노피는 부분 소실되었다. 육안으로 확인된 기체의 손상은 [그림 2]과 같다.

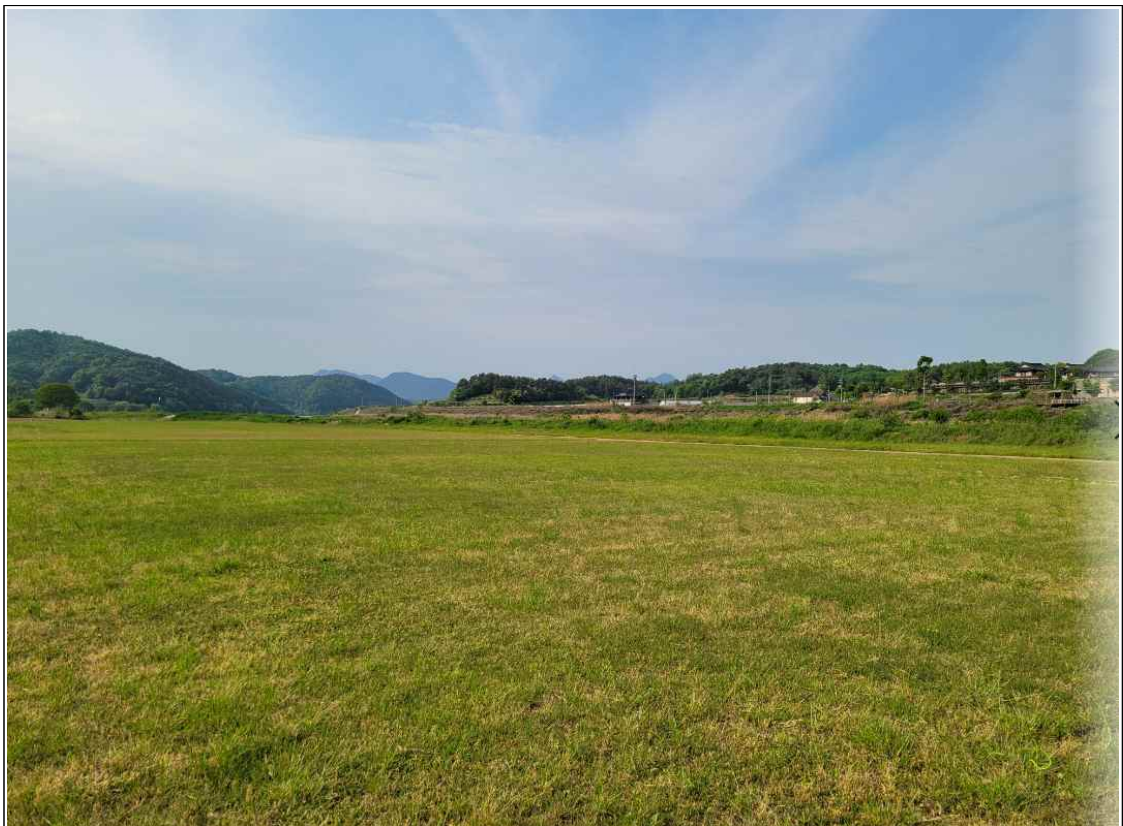
[그림 3] 오교리 군민체육시설 내 이착륙장

이착륙장은 전북 순창군 유등면 오교리 군민체육시설내 초지로 구성되어 있고 넓고 평평한 평지이다. [그림 3]
