항공기준사고 중간보고서

(산불진화 헬리콥터 담수 중 공중접촉으로 비상착륙)

글로리아항공(주), S-76C+, HL9254, 미국
세진항공(주), S-76A, HL9641, 미국
전라남도 순천시 월등면 월용리 저수지 상공
2023. 3. 3.

전남 순천 산불진화 담수임무 중 헬기간 공중접촉 후 비상착륙

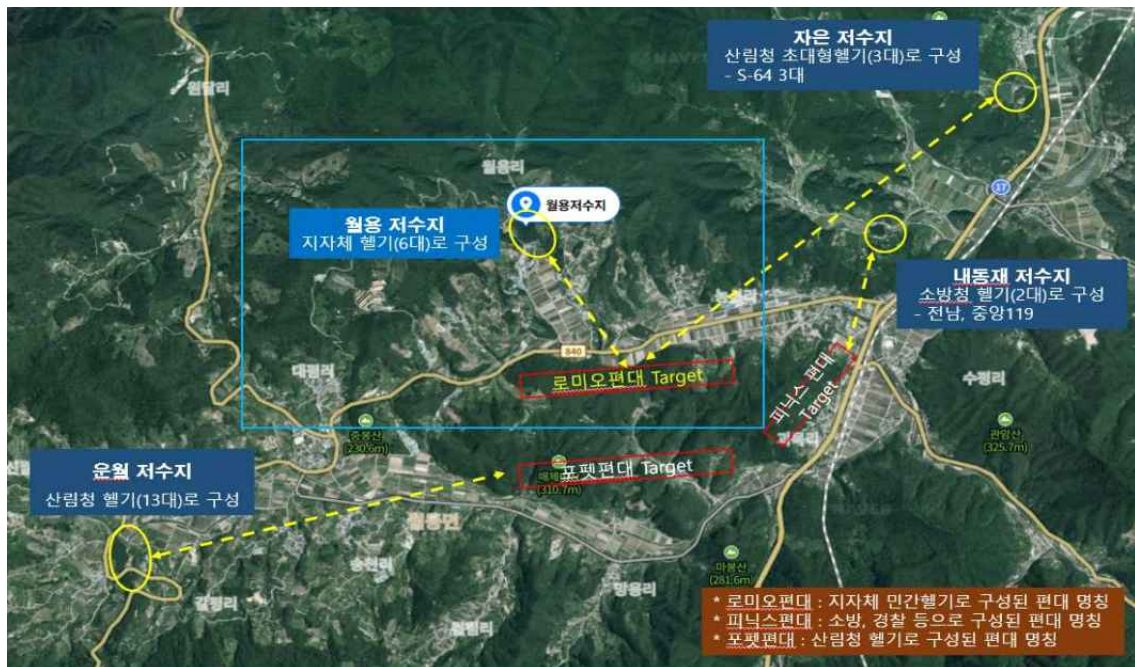
[그림 1] 순천 산불 공중진화반 공역통제 상황

당일 해당 산불지역의 공중진화 통제기관에 의하면, 본 준사고가 발생한 순천 월용저수지는 KA-32기종²⁾을 기준으로 동시에 6대 이상 담수가 가능한 충분한 규모(폭 약 130미터, 길이 300미터)였던 것으로 확인되었다.³⁾

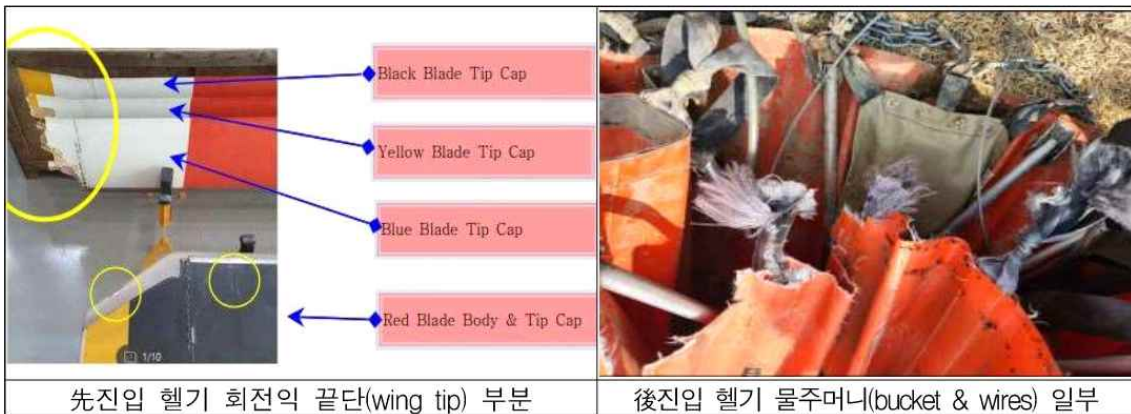
[그림 1] 항공기간 공중접촉에 따른 손상피해

본 공중접촉 준사고로 인하여 앞서 담수지로 진입한 항공기 4개의 주회전 날개 끝부분과 나중에 담수지로 접근하던 항공기의 물주머니 케이블의 손상 피해는 [그림 2]와 같이 확인되었다.

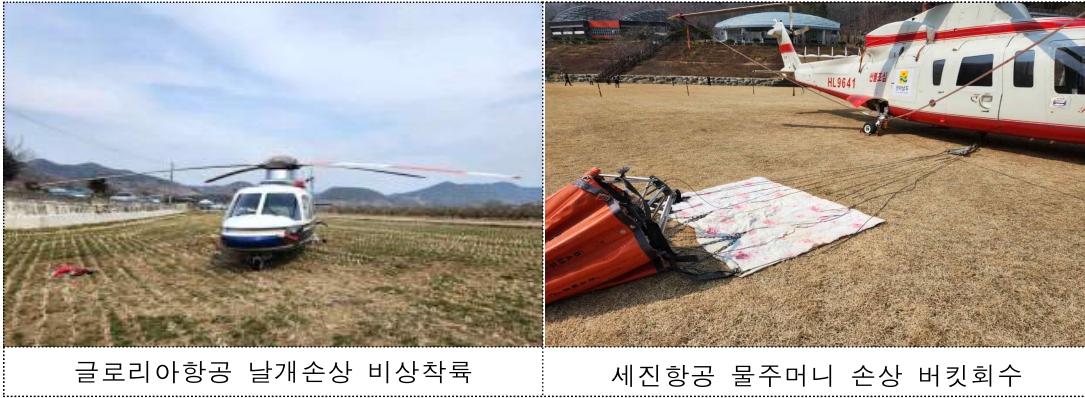
[그림 5] 항공기간 접촉에 따른 손상피해

담수지 입구 상공에서 비행 중 상호 접촉되면서 HL9254의 주회전날개 끝부분(Main-rotor blade tip) 일부와 HL9641의 물주머니(bucket) 연결선(Wire)이 절단되는 손상피해가 [그림5]와 같이 확인되었다.
