보고서번호: ARAIB/AAR 2202

항공기사고 중간보고서

제목: 울산공항 항공기 좌선회 상승 중 착륙대에 추락

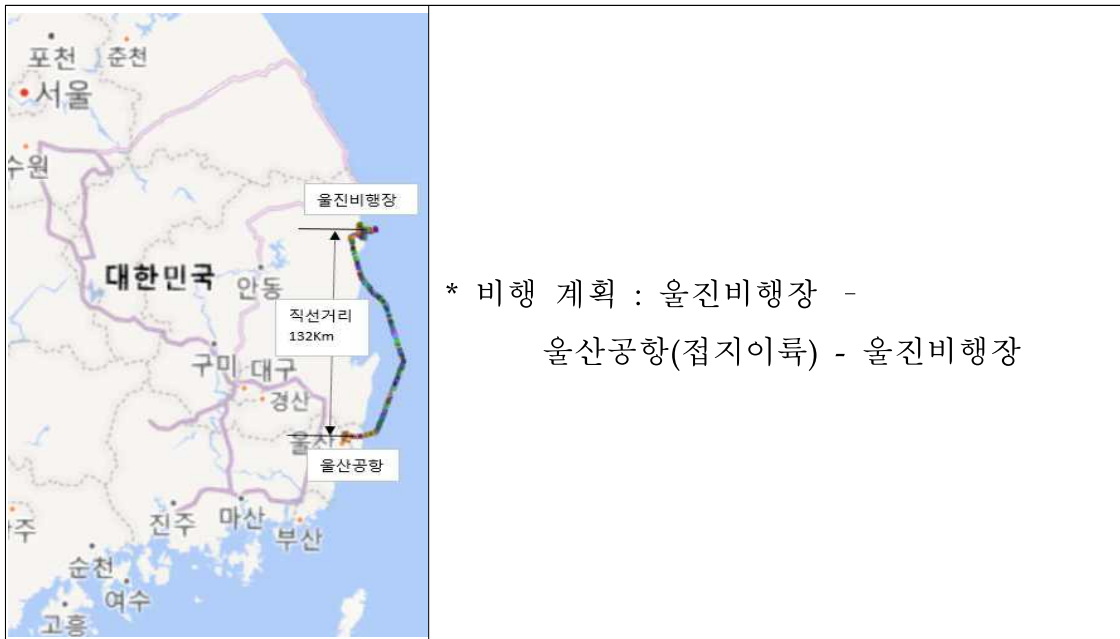
[그림 1] 비행항적 (울진비행장, 울산공항)

HL1174는 울산공항 접지이륙(Touch and Go)⁸⁾을 위해 접근 중 하이에어 HGG1303편 착륙 요청으로 관제탑은 HL1174를 복행(Go Around)⁹⁾ 후 좌선회하여 “N”지점¹⁰⁾으로 가도록 하였다.

HL1174는 복행 후 좌선회하여 “N”지점으로 상승 중 고도 확보를 위해 1바퀴 회전 비행을 요청하였고, 항공기는 회전 비행 중 비상착륙을 요청하였으며, 울산공항 착륙대에 추락하였다.

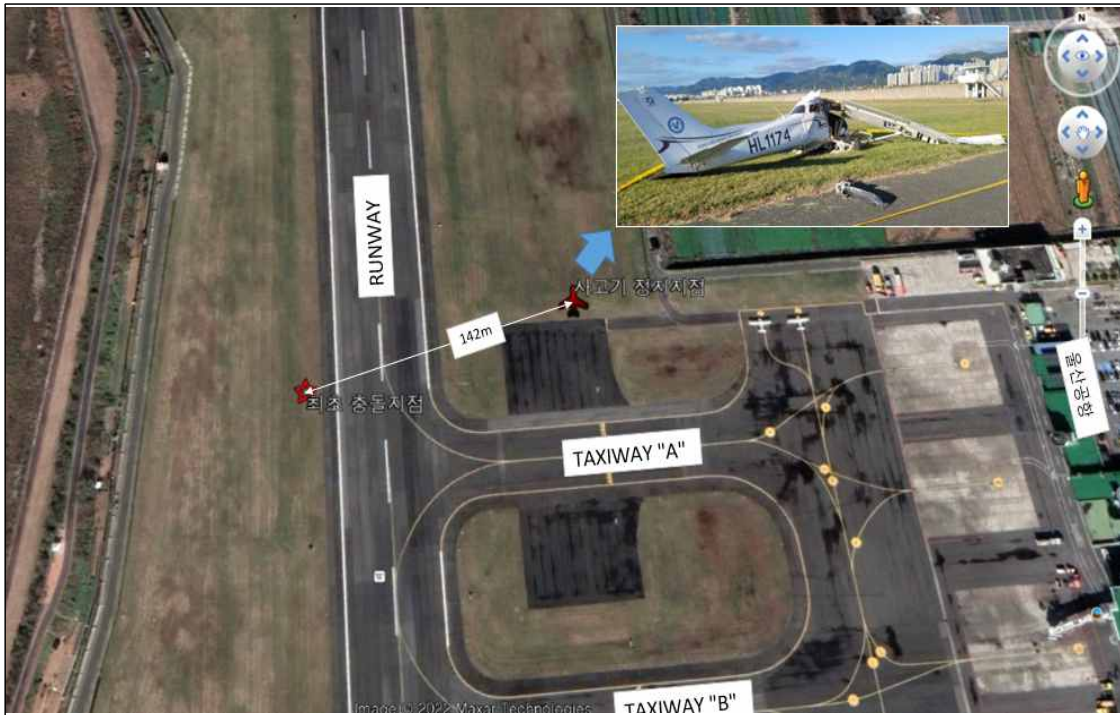
[그림 3] 사고 지점 위치 및 기체 사진

HL1174는 [그림 3]과 같이 동체 하부 및 전면 부분이 착륙대와 충돌하였고 활주로 위를 미끄러지면서 동편 착륙대에 정지하였다. 충돌시 충격으로 항공기 하부 및 전면부가 심하게 파손되었고, 양쪽 날개가 꺾인 상태로 정지하였다.

HL1174는 왼쪽으로 기울어진 상태로 좌측 날개와 좌측 바퀴다리가 먼저 착륙대에 충돌하였고 이어서 전방 바퀴다리와 우측 바퀴다리가 닿았다.

프로펠러가 두 개 모두 활처럼 뒤쪽으로 구부러졌으며 엔진과 연결되어 있는 축이 부러져 기체 뒤쪽에서 발견되었다. 추락시 충격으로 엔진을 고정해 주는 우측 지지봉이 절단되었고 좌측 지지봉도 꺾인채 엔진은 90도 왼쪽으로 돌아간 상태였다.

추락시 충격으로 HL1174는 중간 캐노피와 양쪽 날개가 동체와 연결되는 부위가 부러지면서 날개는 꺾인채 항공기는 전파되었다.
