초경량비행장치사고 중간보고서

착륙 중 강변 제방에 충돌
개인
초경량비행장치(행글라이더), “C4 13”
경남 하동군 악양면 평사리 1219번지
2021. 12. 8.

항공·철도사고조사위원회. 착륙 중 강변 제방에 충돌, 개인, 초경량비행장치(행글라이더), 경남 하동군 악양면 평사리, 2021년 12월 8일, 초경량비행장치사고 조사보고서 ARAIB/UAR2109, 대한민국 세종특별자치시

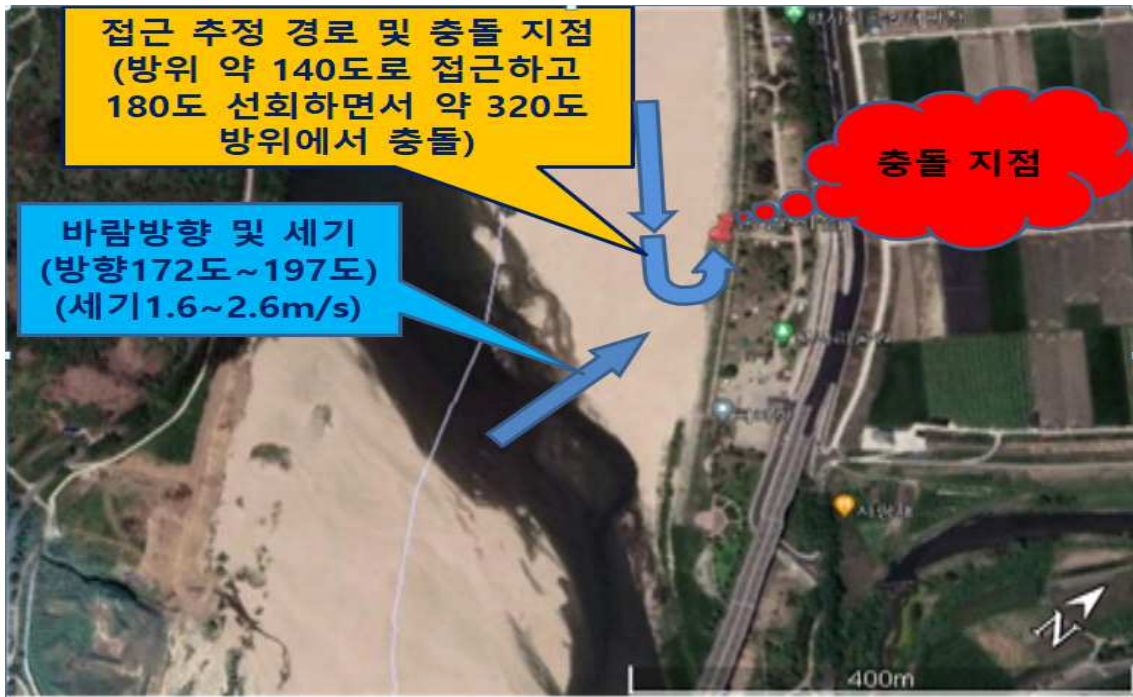
[그림 1] 접근경로 및 바람

또한, 측풍에서 불고 있는 난류성 돌풍 영향으로 우측 날개가 들러 경사가 지면서 왼쪽으로 원하지 않은 선회가 이루어졌고, 선회로 180도 비행 방향이 바뀔에 따라 바람이 배풍으로 변하면서 실속하여 기체의 앞부분이 먼저 노면에 접지되었던 것으로 보인다. 이어서, 지면보다 높은 제방에 행글라이더 조종 사이드바 우측이 충돌하면서 부러지고, 조종자 헬멧의 턱 보호대 부분이 제방에 부딪히면서 우측 머리가 제방에 충돌한 것으로 보여진다.

또한, 접근 중 우측에서 불고 있는 난류성 돌풍으로 우측 날개가 들리면서 좌측으로 180도 정도의 선회가 이루어지고 기체를 중심으로 풍향은 우측풍에서 좌측 배풍으로 바뀌는 결과를 초래하였다. 배풍으로 바뀌면서 행글라이더는 실속상태에 진입한 것으로 추정되며, 실속과 함께 행글라이더 전연이 내려가면서 전연 부분이 지면에 먼저 충돌된 것으로 추정된다.

착륙을 위한 접근 시 조종자는 위해물로부터 안전한 거리를 고려하여 안전착륙지역을 선정하여 돌발 상황에 항상 대비해야 할 필요가 있다.

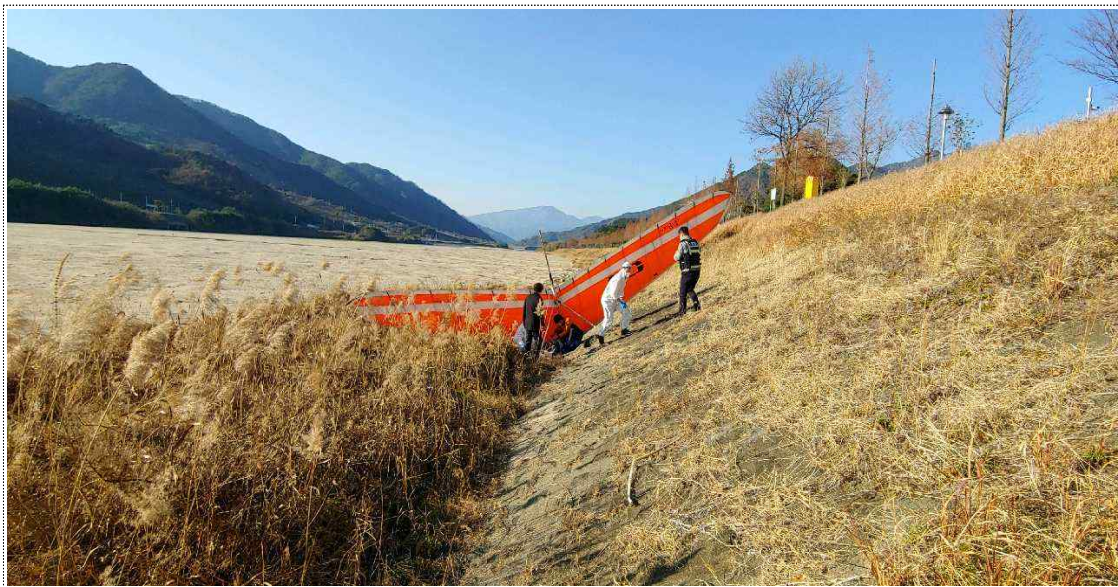
[그림 2] 충돌 후 상황

기체 조종대 우측이 제방과 충돌하면서 충격으로 우측 사이드바가 부러지는 손상을 입었고, 좌측 전방의 기체와 연결된 선도 인장력과 비틀림으로 절단되었다. 접근경로는 [그림 1]과 같으며 충돌 후 상황 사진은 [그림 2]와 같다.

동시에 기체의 조종대가 지면에 접촉하였고, 조종대 우측은 경사가 있는 제방에 충돌해 부러지면서 조종자의 헬멧 턱 보호대가 제방에 부딪히고, 이어서 우측 머리가 제방 면에 충돌하였다고 보여진다.

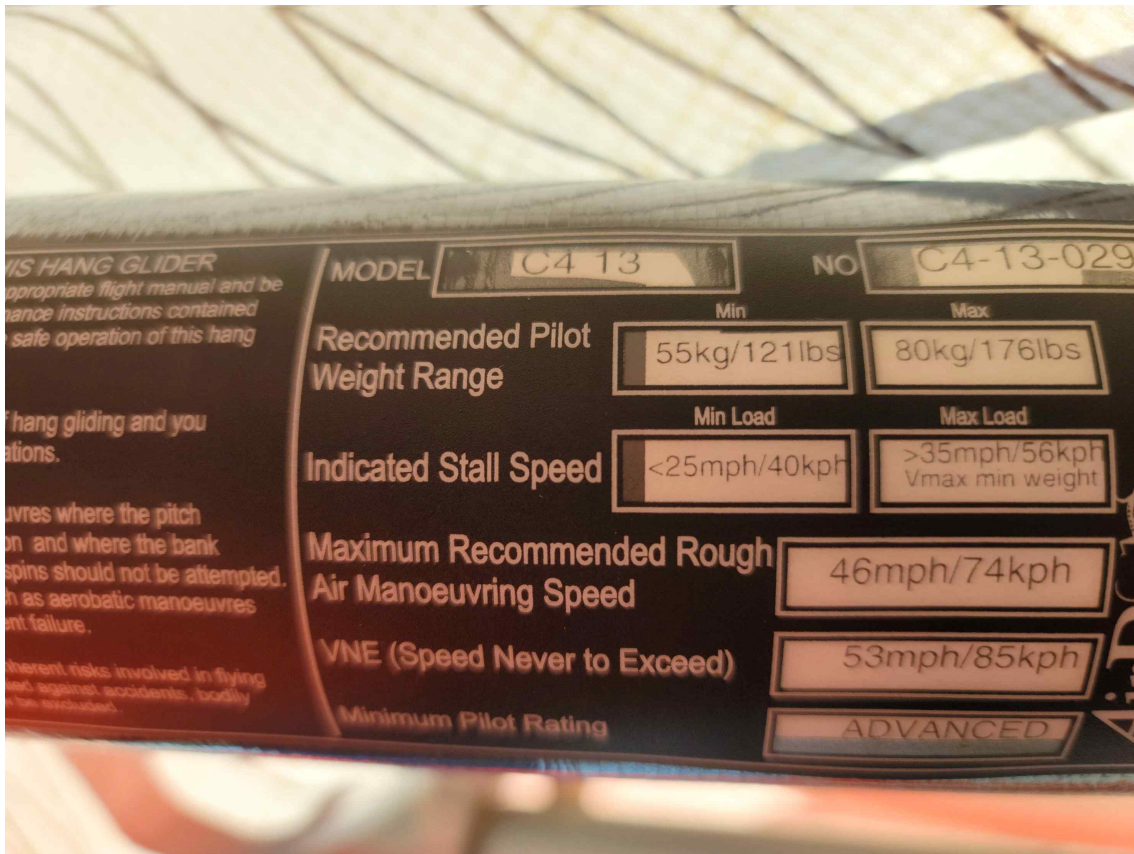
[그림 3] 기체 정보 사항

기체는 [그림 3]과 같이 호주의 에어본사 “C4 13” 모델로서 고급기 기체이다.

조종자가 사용한 기체는 호주의 에어본사 “C4 13” 모델로서 고급기에 해당된다. 조종자가 고급기를 비행하기 위해서는 이에 상응하는 기량과 자격을 갖추고 있어야 하고 비행경험의 최신성이 유지되어야 한다. 왜냐하면, 기체의 수준이 높을수록 속도가 빠르고, 멀리 날아갈 수 있으며, 조종성이 민감해지는 등 성능이 좋아지지만 반대로 안정성은 조금씩 떨어진다.

비행경력이 오래되었다 할지라도 오랫동안 비행 공백이 있고 최근의 비행 경험까지 부족하면 고급기로의 비행은 기체에 대한 적응이 미흡하여 돌발 상황에 대응하지 못할 수 있다. 따라서, 최근 경험과 함께 조종자의 기량 수준에 맞는 적합한 기체를 선정하여 비행하도록 해야 한다.

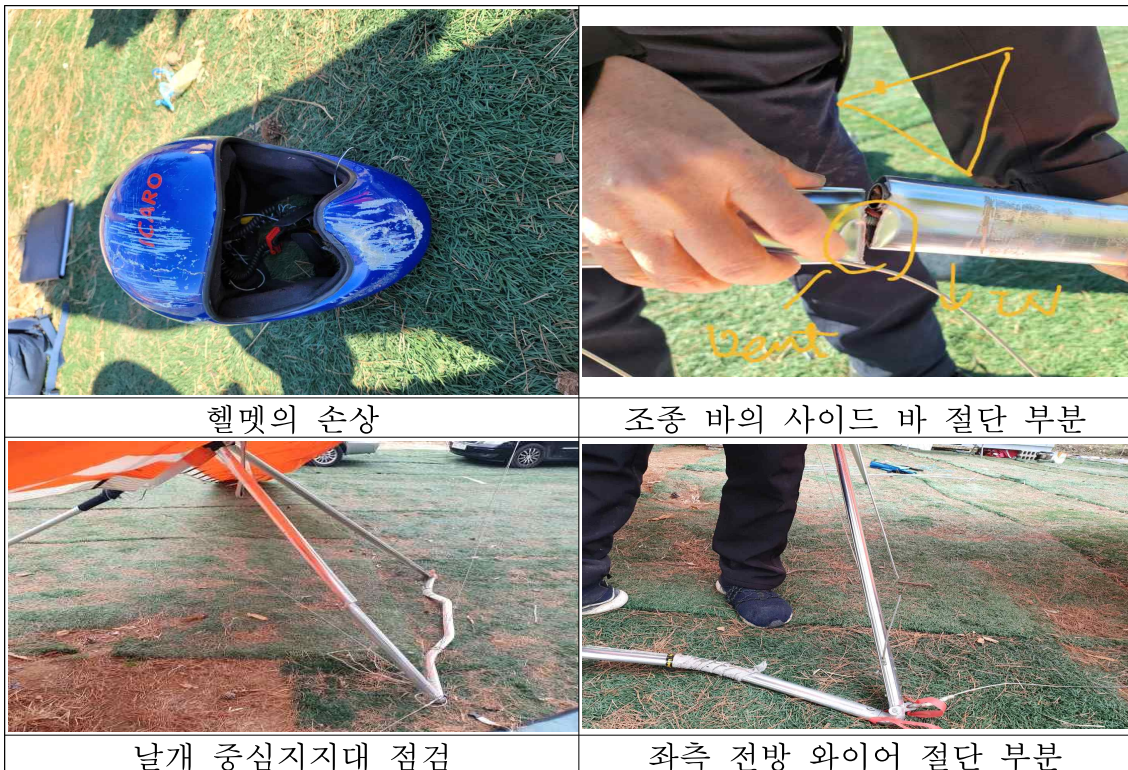
[그림 5] 잔해 정보

행글라이더는 강변 제방과 충돌로 인하여 [그림 5]와 같이 조종자 헬멧 우측과 턱 보호대가 손상되었고, 조종 바의 우측 사이드 바가 부러지고 좌측 전방 착륙 강선이 끊어지는 등의 손상을 입었다.
