항공기 사고 중간보고서

곡예비행 중 유도로에 추락
개인

PITTS S-2B, HL1161

한서대학교 태안비행장 유도로
2016. 9. 24

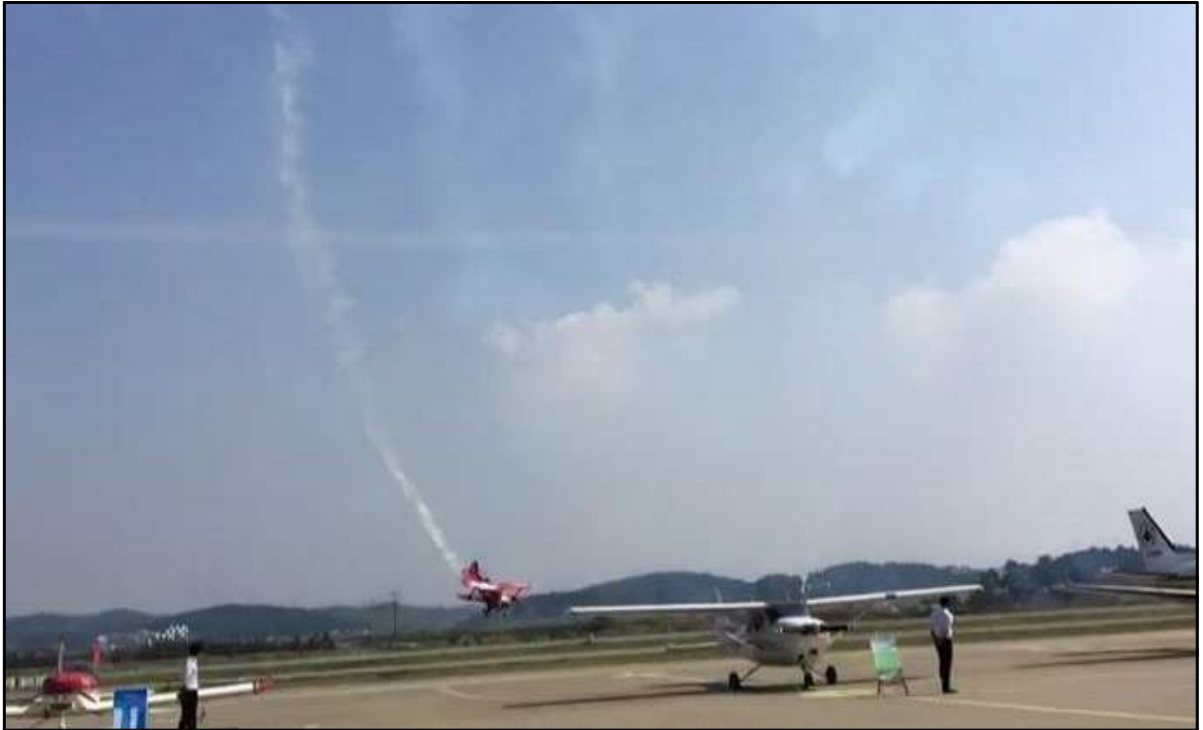
HL1161은 마지막 상승 시 충분한 고도를 확보하지 못한 상태에서 약

5회 정도의 회전을 하면서 하강하였으나 급격히 고도가 낮아지면서 기수를 들지 못하고 11:32:08에 지면에 충돌하였다.

[유도로에 충돌하기 직전의 장면]
