항공기사고 중간보고서

산악 인명구조 중 추락

S76B, HL9646

2020. 5. 1.

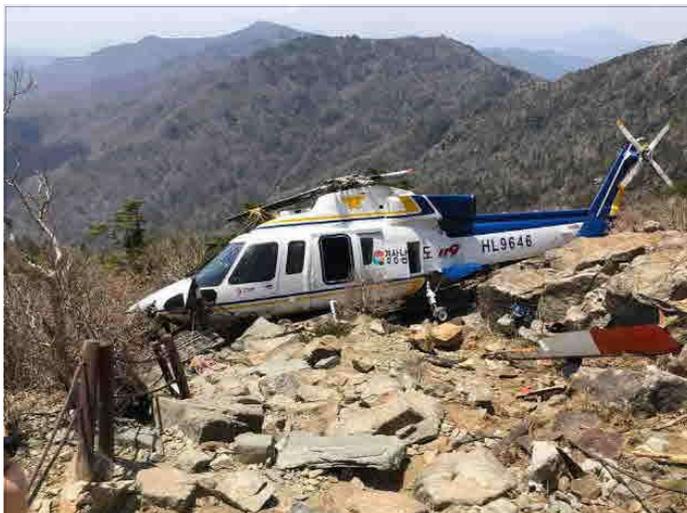
<사고 헬리콥터>

HL9646는 지면과 충돌되면서 주회전날개가 완전히 파손되었고, 잔해는 전체적으로 기체 중심반경 약 15m 이내에 산재되어 있었다. 그 밖에 등산로 기둥과 보호난간이 항공기의 주회전날개에 부딪히면서 파손되었다.

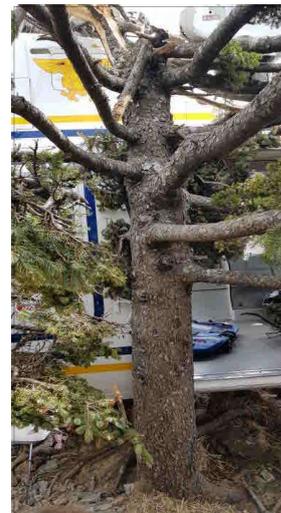
<구상나무>

등산로 옆에 있던 직경이 약35cm의 35~40년 된 구상나무는 HL9646가 산 중턱의 급경사지에서 아래로 굴러 떨어지지 않도록 지탱해 주는 버팀목이 되었으며, 추가적인 기체손상 및 인명피해를 방지하는 역할을 하였다. HL9646의 손상 상태는 아래 사진과 같다.

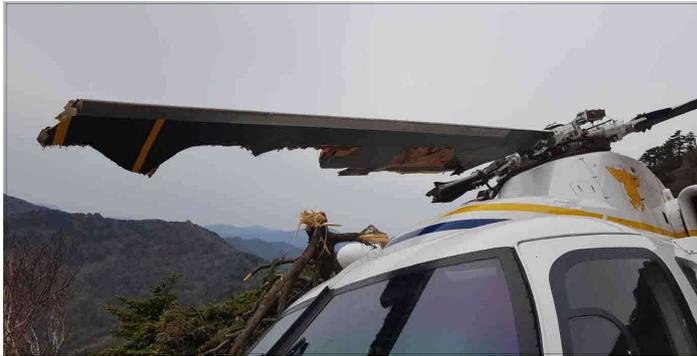
<주 회전날개>

HL9646가 저고도에서 서서히 침하되면서 추락하여 전방 및 후방 동체에는 심각한 손상이 발생하지 않았다. 그러나 주회전날개는 구상나무 상부에 부딪히면서 완전히 파손되었다. 꼬리회전날개는 지상 장애물과 접촉이 없어 원형 그대로 유지되어 있었다.
