항공기 준사고 중간 보고서

착륙 중 후방동체 지면접촉
티웨이항공 282편
B737-800, HL8253
인천국제공항 활주로 34
2016. 8. 7.

(주) 티웨이항공 HL8253, B737-800 준사고 중간보고서

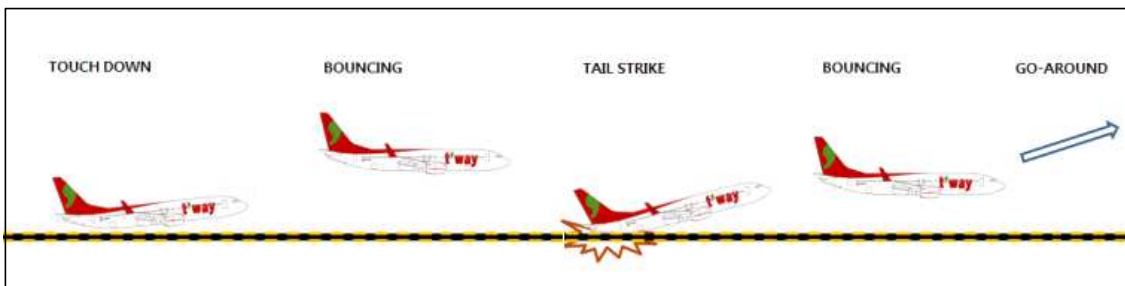
바운싱 3.6초 후인 12:53:52.8경 HL8253은 활주로34시단에서 약 1,640피트 위치한 지점에 다시 접지³⁾하였다. 이때 최대 피치자세 9.8도, 우경사 3도, 속도 144노트, 최대수직가속도 2.663G였다. 조종실음성기록장치(CVR)에는 12:53:52.8부터 1.2초 간 후방동체가 지면에 부딪히는 듯한 소리(비정상소리)가 녹음되었다.

[그림 2] 바운싱, 동체접촉, 바운싱 그리고 복행

HL8253은 엔진출력을 다 줄이지 못한 상태로 1차 접지하면서 바운싱되었고 침하 단계에서 출력을 증가하지 못하고 피치각을 증가하여 피치각 9.8도로 2차 접지하면서 동체가 활주로에 접촉되었다. 이후 HL8253은 다시 바운싱되었고 침하단계에서 복행(Go-around)을 수행하였다.
