보고서번호: ARAIB/UAR1608

# 초경량비행장치 사고 중간보고서

착륙 접근 중 지상 장애물과 충돌 개인 초경량비행장치(동력패러글라이더), 미신고 충남 부여군 구교리 구드래 나루터 2016. 10. 9.

# 초경량비행장치(동력패러) 착륙 접근 중 지상 장애물과 충돌

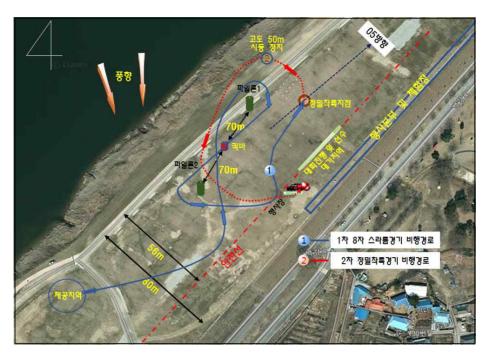
[그림 1] 추락 시 조종자의 비행경로

조종자의 진술에 따르면 조종자는 경기시작을 알림까과 동시에 체공지역에서 180°방향으로 강하하며 좌 선회하여 '파일론 2'의 우측으로 진입하여 킥바(kick bar)의 좌측을 지나 '파일론 1'의 좌측에서 시계방향으로약 2~3m의 고도로 선회하여 킥바의 우측을 차고 난 후 [그림 1]의① 번과 같은 경로로 '파일론 2'의 좌측에서 반시계방향으로 좌 선회하였다고 하였다.

조종자는 정밀착륙경기를 위해 고도를 약 50m 정도까지 상승하였으며 정밀착륙지점 인근에서 엔진을 끄고 무동력으로 230°방향으로 좌 선회하였다. 좌 선회 후에 [그림 1]의 ②와 같이 140°방향으로 선회하고 착륙준비단계에서 정밀착륙 지점으로 선회하며 2m~3m의 고도로 진입하였다. 선회 접근 중 바람에 의해 경기장의 안전선 밖으로 밀려 안전선과 인접한 주차장 위에서 급격히 하강하며 주차장에 주차된 차량후미 좌측부분에 충돌하였다.

또한 [그림 1]과 같이 23방향에서 14방향으로 좌선회하여 05방향의 정밀 착륙 지점으로 접근하기 위해 강하하며 좌선회 중 정밀착륙지점에 도달 하기에는 고도가 충분하지 못한 가운데 바람에 밀려 주차장 상공에서 급격히 하강하여 안전선 밖에 주차된 차량후방에 충돌하였다고 하였다.

조종사는 50m 상공에서 엔진을 끄고 정밀착륙을 위해 강변을 따라 비행하다가 착륙준비단계로 선회를 할 때까지는 어느 정도 고도가 유지되고 있었기 때문에 바람의 영향을 받지 않다가 최종접근구간으로 진입하면서 조종자가 예상했던 고도보다 실제 고도가 급격히 침하되었을 것으로 추정된다.

또한 조종자가 착륙준비단계에서 고도가 급격하게 침하하게 되어 착륙지점에 착륙할 수 없을 경우에는 착륙준비단계에서 최종접근단계로 빨리 전환하여 안전한 지역에 착륙해야 한다. 그러나 당시 조종자는 낮은 고도에서 높은 강하율 및 선회 비행을 지속함으로써 비정상 상황에 대처 하기에는 고도가 낮아 지상 장애물을 피하지 못한 것으로 판단된다.
