ARAIB/R 11-2

경부고속선 광명역 KTX열차 탈선사고('11.2.11)
철도사고조사보고서

2011. 4. 5.

항공·철도사고조사위원회

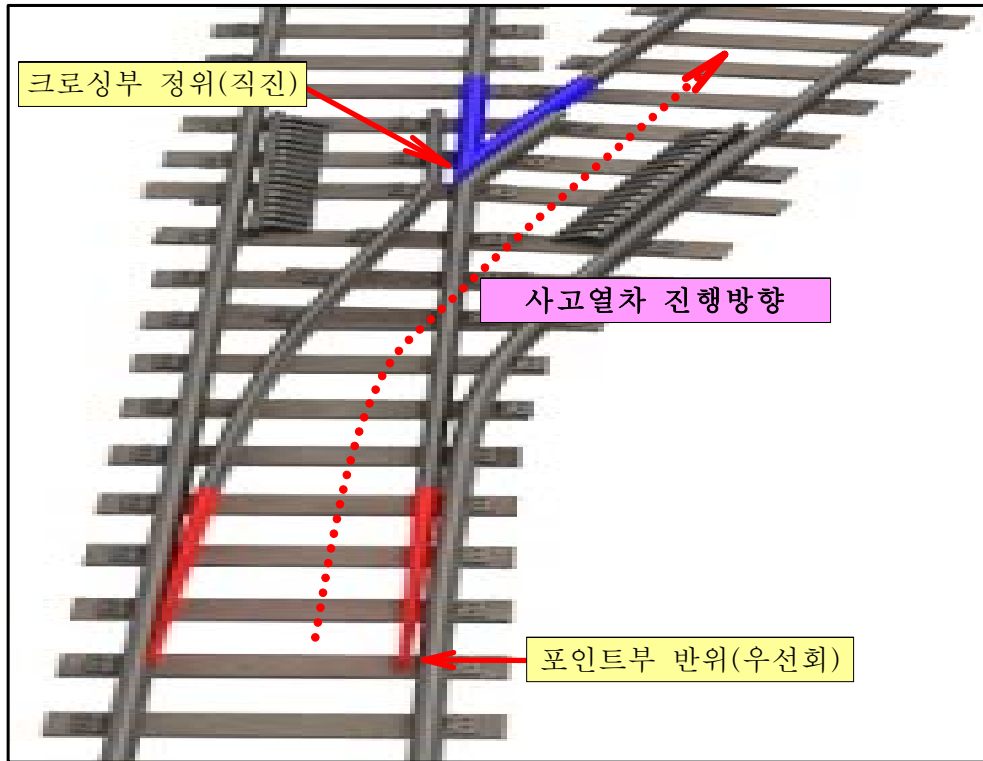
[그림 2] 제0458호 선로전환기 진로상태

사고 당시 선로전환기 진로상태는 아래 [그림 2]와 같이, 포인트부는 반위(우선회) 방향으로, 크로싱부는 정위(직진) 방향으로 되어 있었다. 이와 같은 선로전환기 진로상태는 탈선이 발생할 수 밖에 없는 조건이었다.

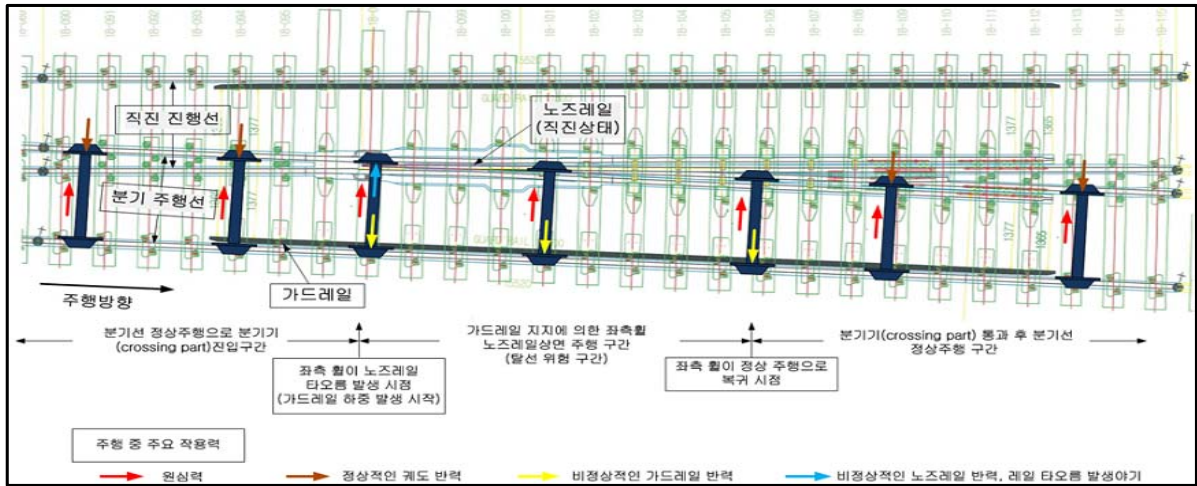
[그림 6] 선두 4량 차륜의 가동크로싱 통과 개략도

선두 4량의 가동크로싱 통과 과정은, 차량이 가동크로싱의 노즈레일 전까지는 분기기 곡률에 의한 원심력과 좌측레일의 지지반력으로 횡방향 힘의 평형을 이루면서 정상적으로 주행하였다.

좌측차륜이 직진선 방향으로 조정되어 있는 노즈레일에 막혀 접촉되면서 반력을 받았으나, 이때는 이미 우측차륜이 가드레일에 의해 분기선 방향으로 안내되고 있었고 가드레일의 지지력에 의해 좌측차륜이 노즈레일을 타고오르는 상태가 되었다.

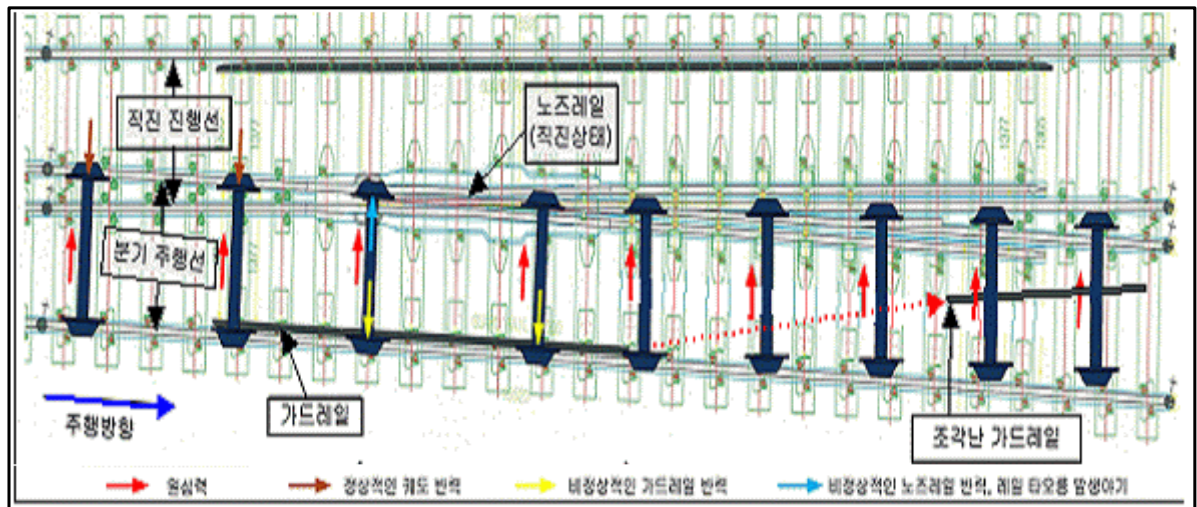
[그림 7] 5호차 전부대차의 가동크로싱 탈선 개략도

5~10호까지 6개 차량이 가동크로싱을 통과하면서 탈선되는 과정은, 1~4호 차량의 연속 통과로 증가된 노즈레일 반력으로 인하여 가드레일의 파괴가 시작되었고 5호차 전부대차가 통과할 때 마침내 절단된 것으로 추정된다.

가드레일이 절단됨으로써 원심력을 지지할 수 있는 힘이 감소되어 5호차를 포함한 나머지 6량이 연속적으로 진행방향 좌측으로 이탈되었다.

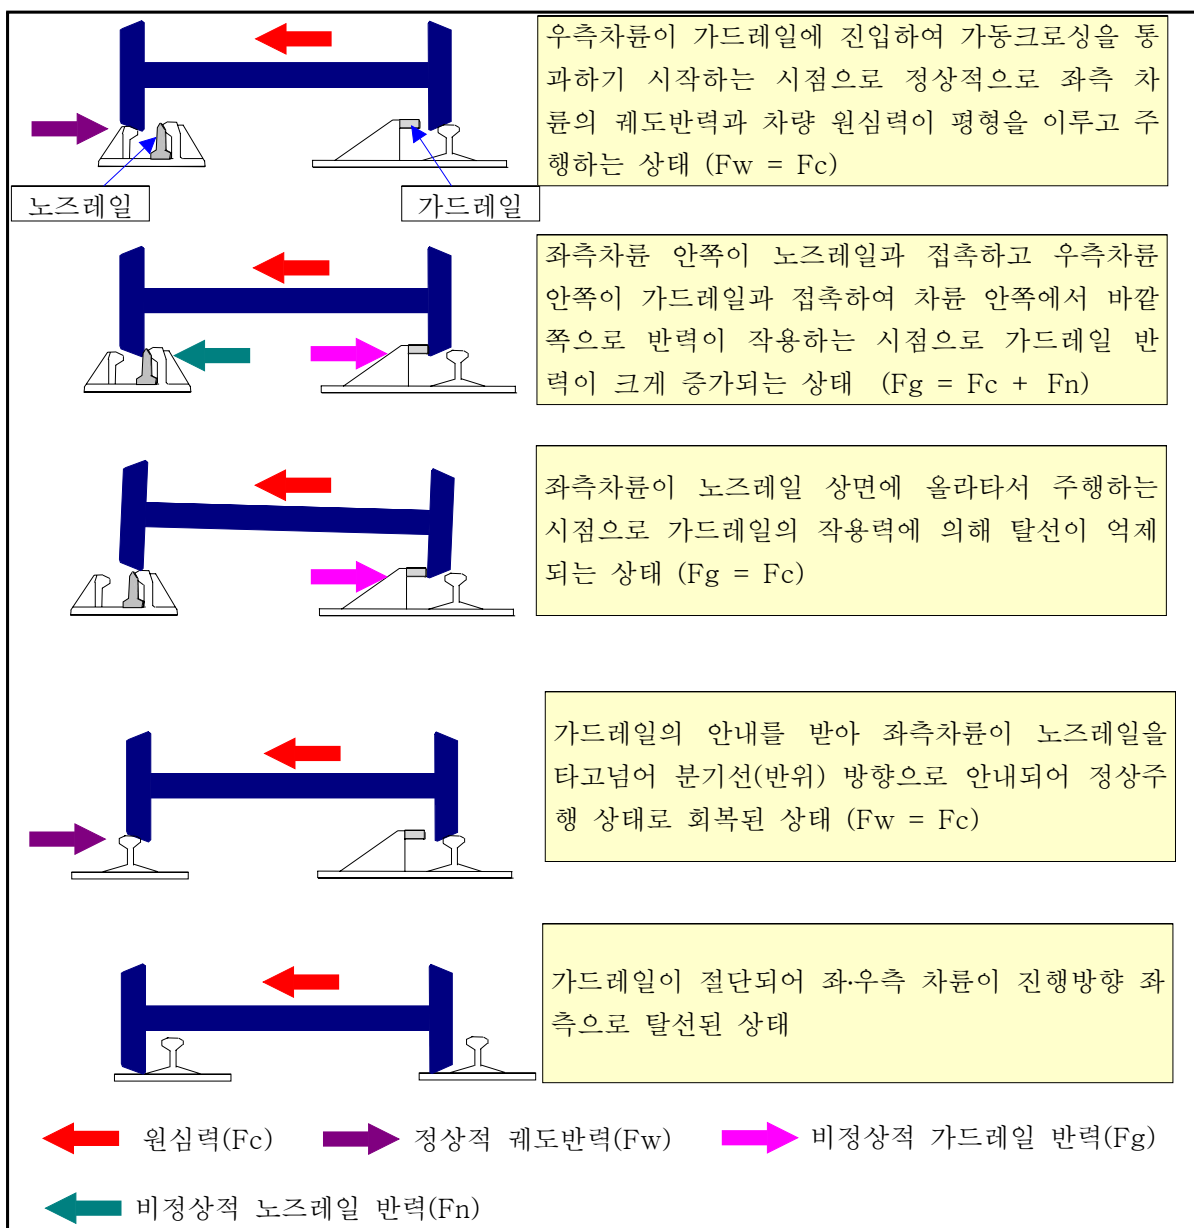
[그림 8] 가동크로싱 주행 과정 중 발생하는 차륜/레일 작용력 개념도

사고열차가 가동크로싱 통과 시 좌측차륜과 노즈레일간 충돌에 의한 반력 및 원심력에 의한 횡압이 가드레일을 좌측으로 끌어 당기는 힘으로 작용되었으며, 차륜의 지속적인 통과로 인하여 가드레일이 허용횡압 75kN을 견디지 못하고 절단되면서 탈선으로 이어졌다. 아래 [그림 8]은 이 과정에서의 차륜/레일 작용력을 개념적으로 도식한 그림이다.

선두 4량의 차륜이 가동크로싱을 80km/h의 속도로 통과할 때의 좌측차륜과 노즈레일간 충격에 의한 반력(Fn), 차량의 원심력(Fc), 가드레일의 반력(Fg) 등의 작용력을 계산한 결과, 아래 [표 6]과 같이 가드레일 반력이 최대값 108.72kN, 평균값 75.43kN으로 산출되어, 가드레일 허용횡압 75kN을 초과함으로써 가드레일이 절단되었던 것으로 판단된다. 가드레일의 허용횡압 75kN은 설계기준에 적합하였다.

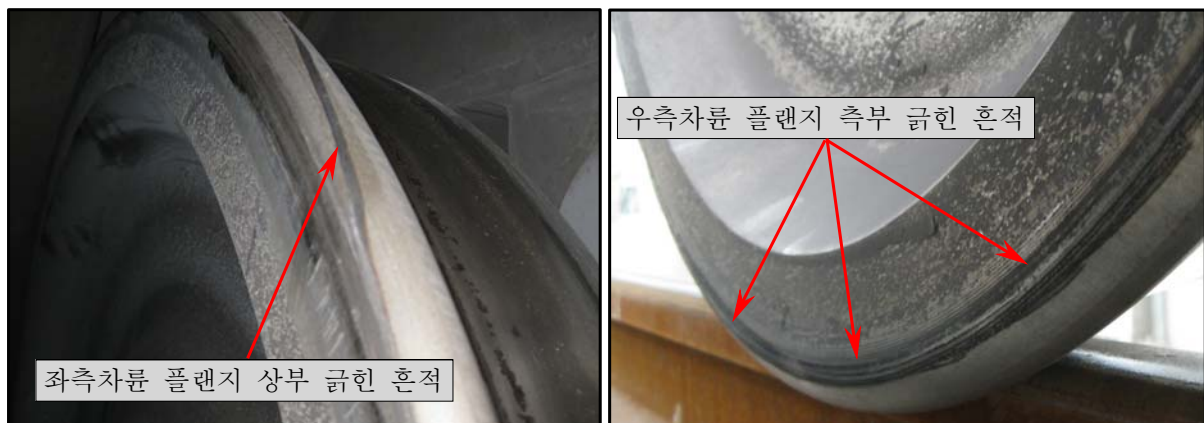
[그림 10] 차륜 플랜지 굽힌 흔적

차륜의 표면상태를 조사한 결과, 탈선되지 않은 1호차 전부대차부터 4호차 전부대차까지의 5개 대차 차륜 표면상태를 확인한 결과 아래 [그림 10]과 같이 열차 진행방향의 좌측차륜은 공통적으로 플랜지 상부에 대각선 방향으로 굽힌 흔적이 있었고, 우측차륜은 플랜지 측부에 원주방향으로 굽힌 흔적들이 있었다.

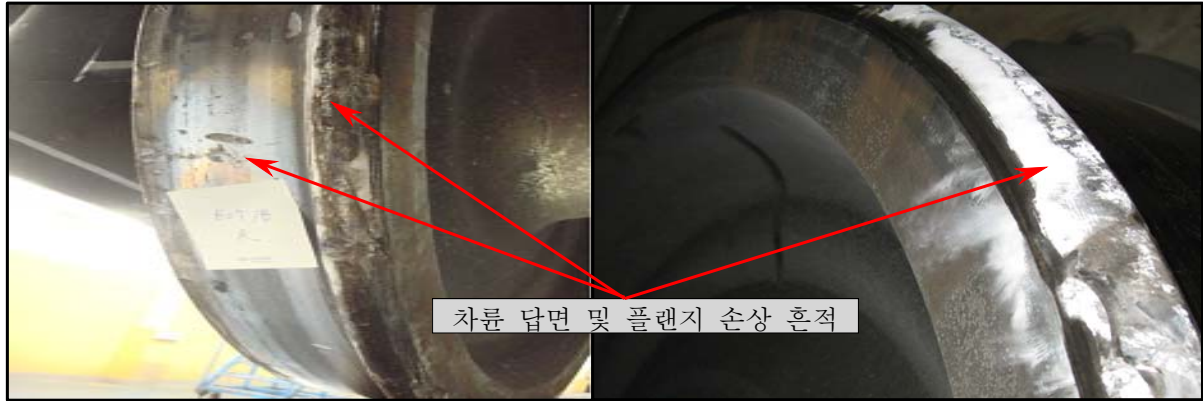
[그림 11] 차륜 답면 및 플랜지 손상 흔적

탈선된 5호차 전부대차부터 10호차 후부대차까지의 8개 대차 차륜 표면상태를 확인한 결과 아래 [그림 11]과 같이 공통적으로 차륜의 답면과 플랜지에 탈선 당시에 레일, 침목, 자갈 등과 접촉하면서 발생된 크고 작은 손상 흔적들이 있었다.

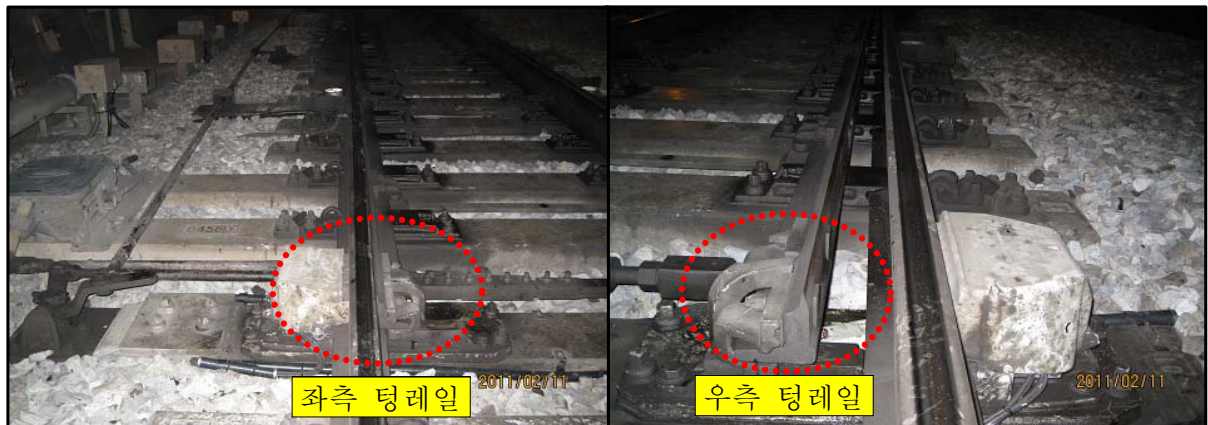
[그림 13] 제0458호 선로전환기 좌·우 텡레일 손상 상태

제0458호 선로전환기의 좌·우 텡레일[그림 13] 및 가동크로싱[그림 14]은 사고 열차 탈선 시 충격에 의해 손상되었다.

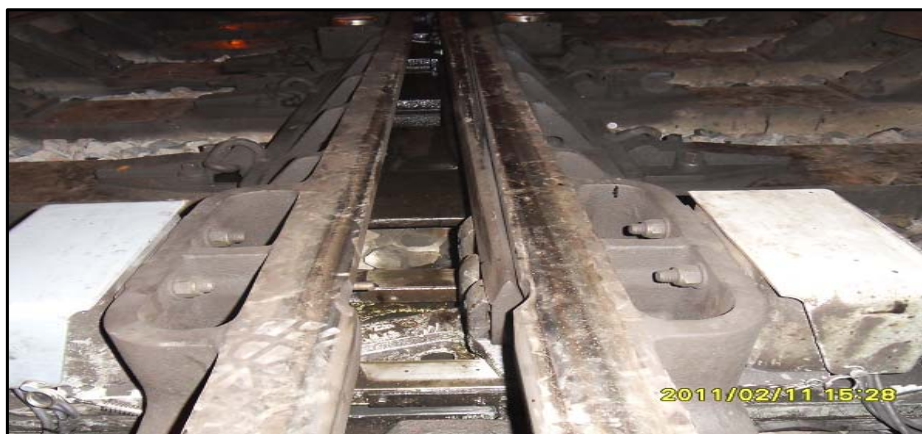
[그림 14] 제0458호 가동크로싱 손상 상태

가동크로싱의 가드레일이 사고열차의 원심력에 의한 횡압과 노즈레일의 반력에 의해 끝부분 약 3m가 절단되었다.

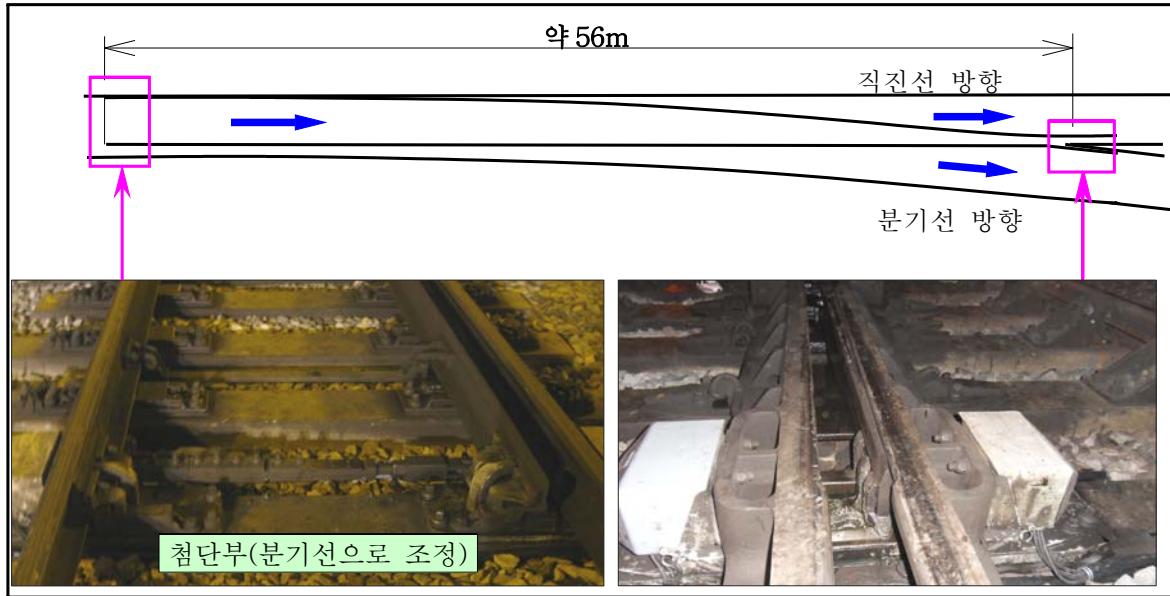
[그림 15] 분기기 진행방향 불일치 상태

[그림 15]에 나타난 바와 같이 선로전환기 포인트는 반위(우회선) 방향으로, 가동크로싱 노즈레일은 정위(직진) 방향으로 각각 조정되어 있었다.

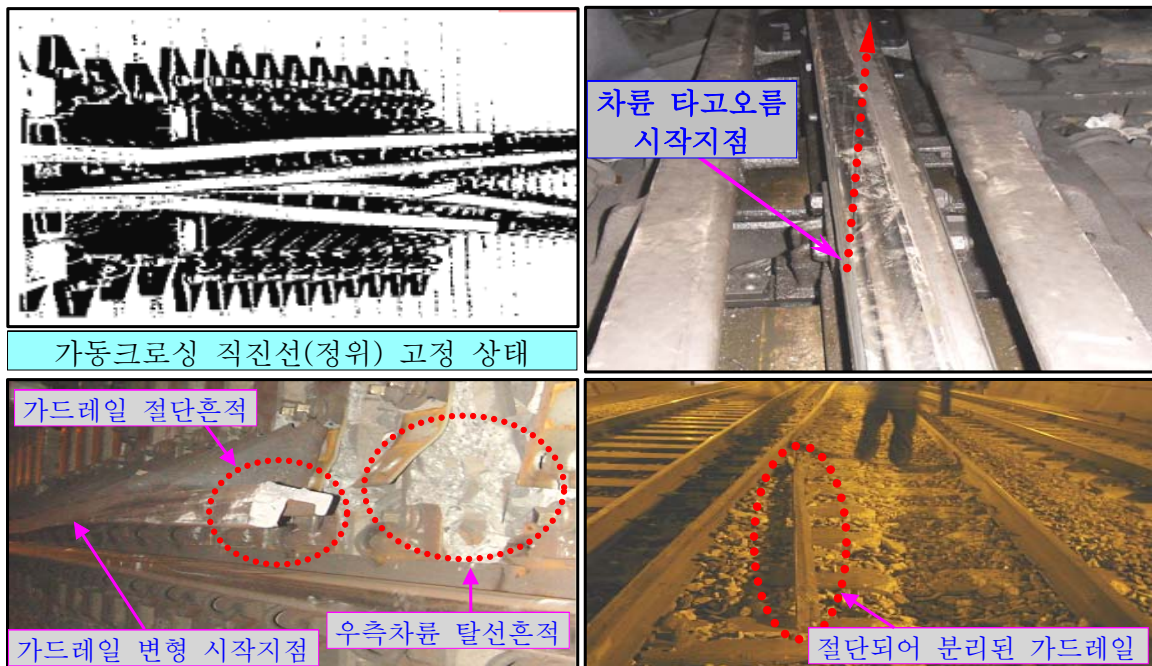
[그림 16] 선로전환기 가동크로싱부 최초 탈선 흔적

선로위에서의 최초 탈선흔적은 [그림 16]과 같이 가동크로싱에서 발견되었다. 가동크로싱의 노즈레일 측면과 상면에 차륜과의 접촉으로 인한 긁힘 흔적이 있었다.

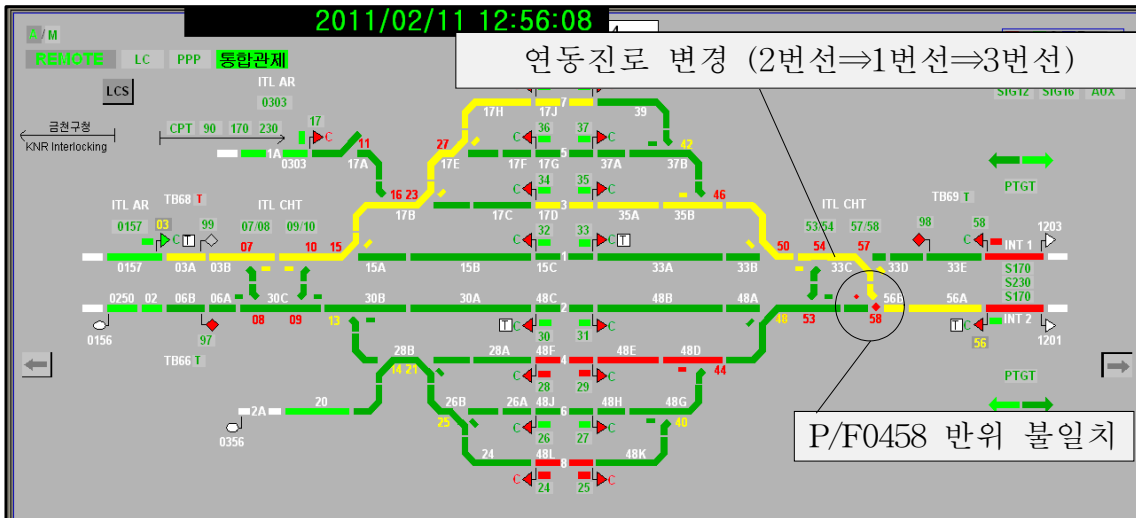
[그림 18] 관제사 연동진로 변경시 불일치 발생(12:56)

12:56경, 관제사 A는 사고열차의 광명역 도착선 진로를 제2선⇒제1선⇒제3선 방향(노란색부분)으로 연동 취급 중, 제0458호 선로전환기의 「불일치」가 [그림 18]과 같이 발생되어 연동취급을 취소하였다.

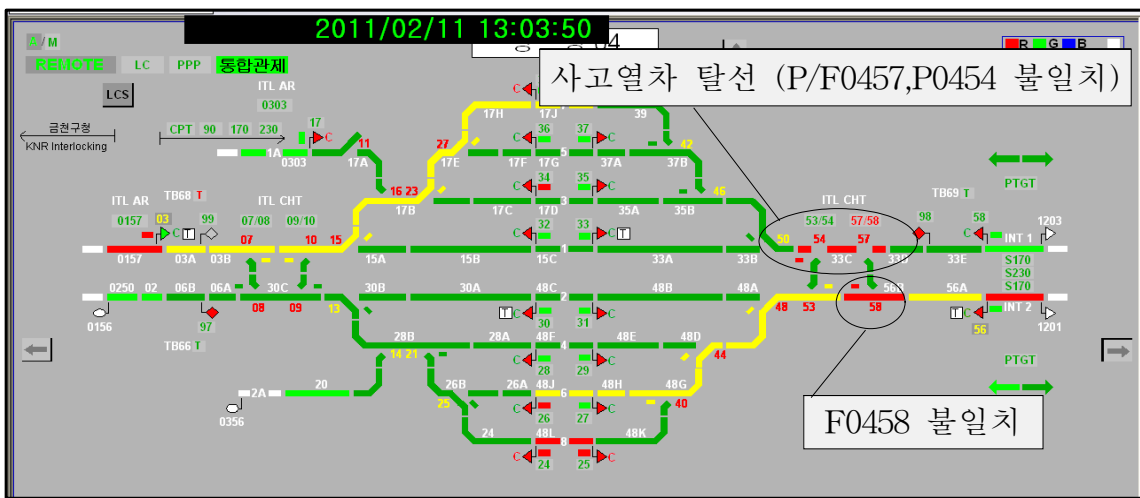
[그림 20] 사고열차 탈선 상태(13:03경)

13:03경, 제2번선으로 주행하던 사고열차가 제0458호 선로전환기를 통과하면서 [그림 20]과 같이 탈선상황이 표시되었다.

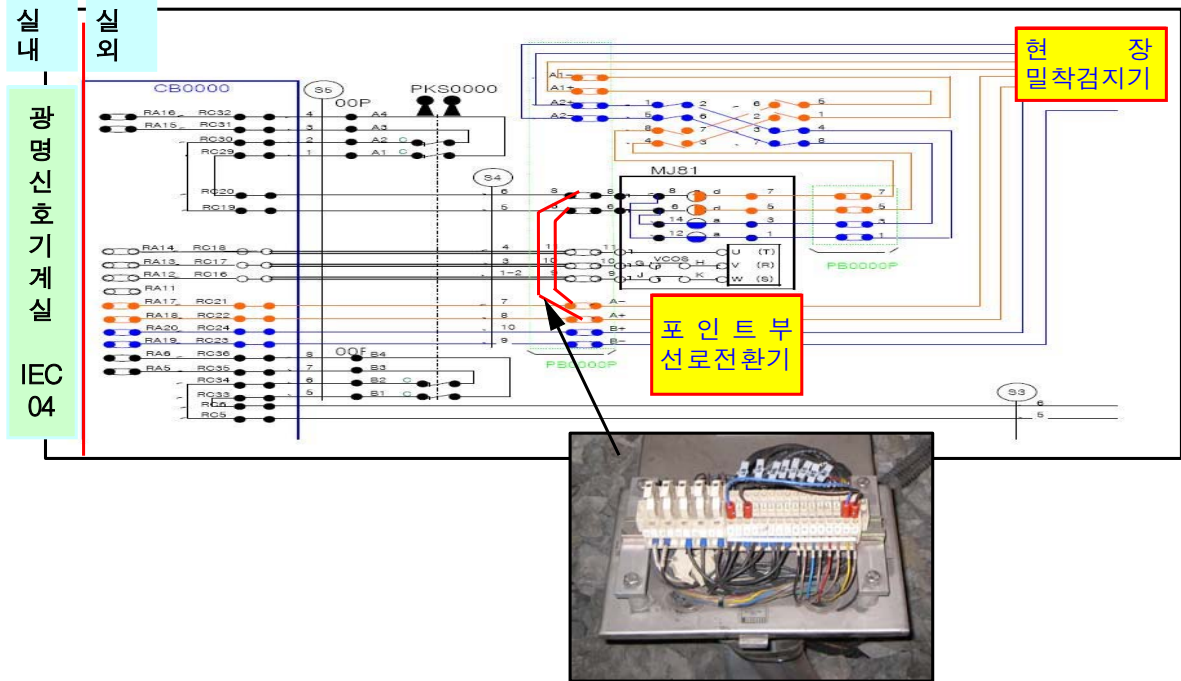
[그림 21] 제0458호 선로전환기 PB 진로표시회로 결선변경 상태

08:54경 선임전기장 등 2명은 관제사 C로부터 무전기를 통하여 터널내 미승인 작업이므로 철수하라는 지시를 받았으나 현장에서 계속 점검하였다. 09:13경 크로싱부(F0458)의 PB 케이블 접속상태를 점검할 때 관제사 D로부터 현장에서 철수하라는 2차 독촉전화를 받은 후, 제0458호 선로전환기 PB에서 진로표시회로를 직결시킨 것을 그대로 두고 현장에서 철수한 것으로 조사되었다.

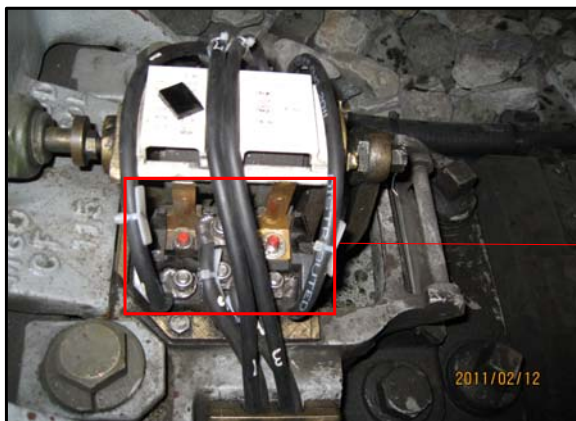
[그림 22] 제0458호 밀착쇄정기 현장상태

사고발생 후 장애원인을 찾기 위하여 제0458호 선로전환기 밀착쇄정기 컨트롤러 단자 연결상태를 점검하던 중 제5번 접점편 고정너트가 없는 것이 발견되었다.

없어진 너트는 그 주변에서 발견되지 않았다. 너트가 없어진 밀착쇄정기는 [그림 22] 및 [그림 23]과 같다.

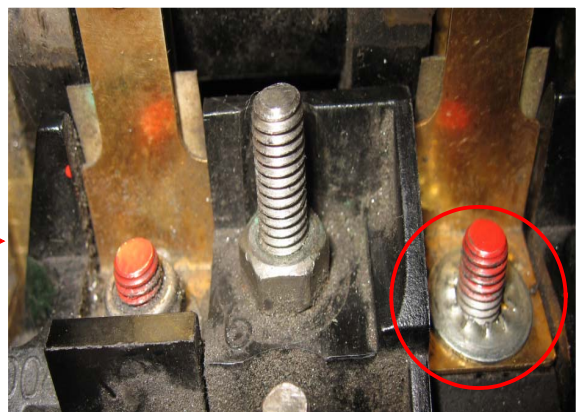
[그림 23] 5번접점 너트탈락(우측) 상태

이 밀착쇄정기는 사고당일 새벽시간(01:18~04:24)에 노후케이블 교체작업이 실시된 개소였다. 밀착쇄정기에는 안쪽 가운데 단자와 바깥쪽 세 개의 단자에 케이블이 접속되는데, 탈락된 너트(케이블 접속용 너트와 동일한 규격)는 케이블이 접속되지 않지만 작업자가 [여러 개의 너트를 공구로 풀고 ⇒ 노후케이블을 단자에서 빼냄 ⇒ 새 케이블을 단자에 삽입 ⇒ 너트 채움] 순서로 작업하는 과정에서 모든 너트의 크기가 동일하여 부주의로 쉽게 풀릴 수 있는 구조이다.

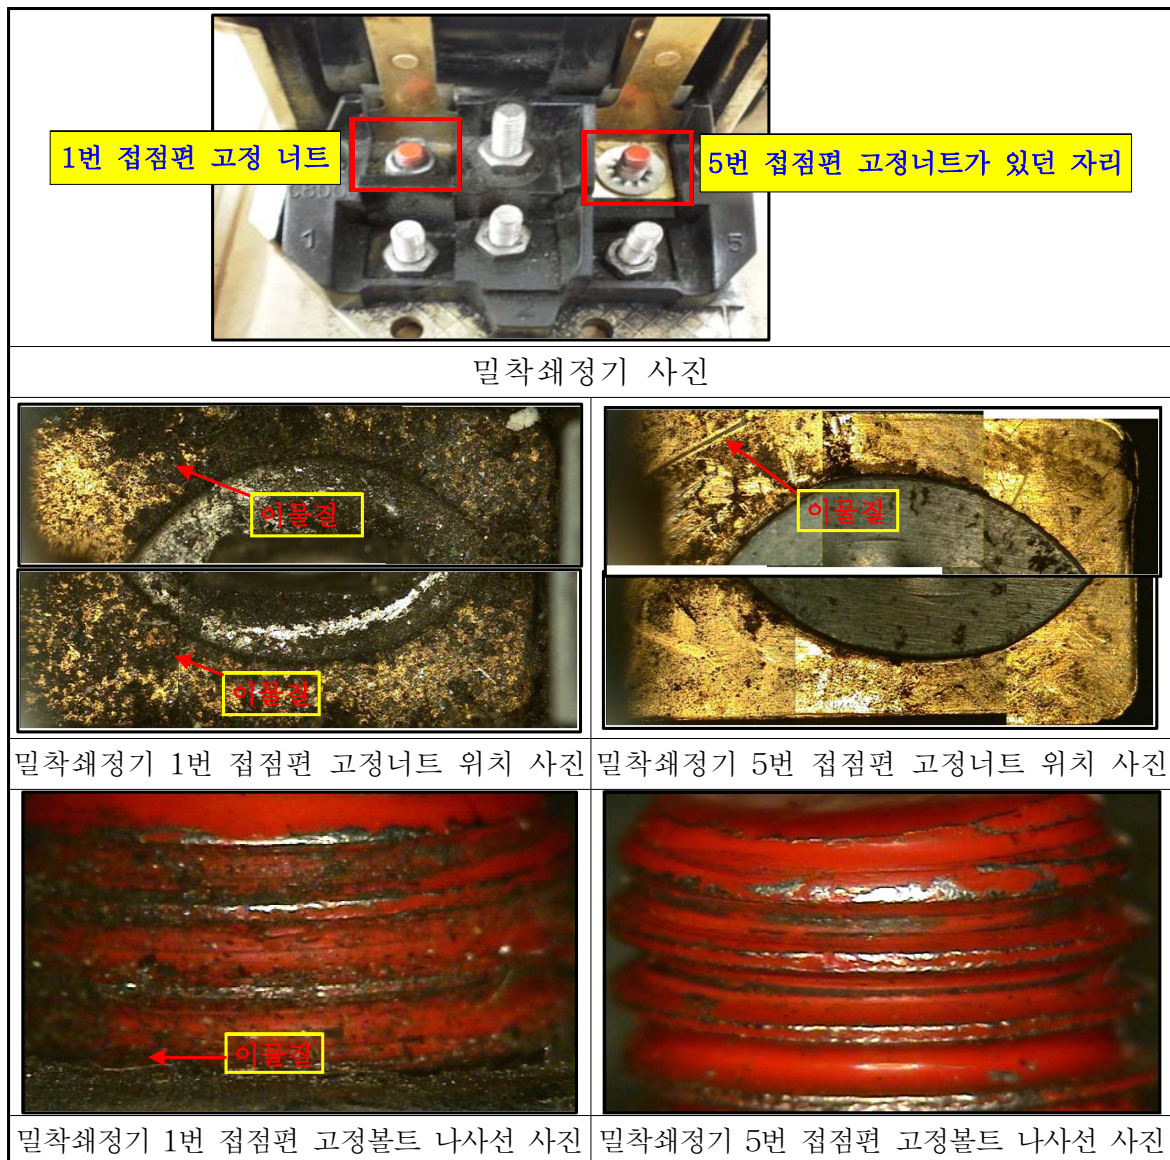
[그림 24] 밀착쇄정기 정밀 분석

그러나, 케이블 교체작업 후 첫 열차가 통과 할 때부터 제0458호 선로전환기쪽의 불일치장애가 발생되었고 그 이전엔 장애가 없었으며, 이 너트가 없는 상태에서 현장 진동시험을 실시한 결과 장애당시와 동일한 전압변동(불일치)이 발생되었고, [그림 24]와 같이 너트가 끼워져 있던 볼트와 그 주변 부위에 대한 전자현미경 관찰, 이물질 분포상태 및 성분조사 등 정밀분석을 한 결과 동 너트는 케이블 교체작업 시점에 없어진 것으로 판단되었다.
