# 철도사고조사보고서

한국철도공사

경부선 대구역

열차충돌·탈선사고(2013. 8. 31)

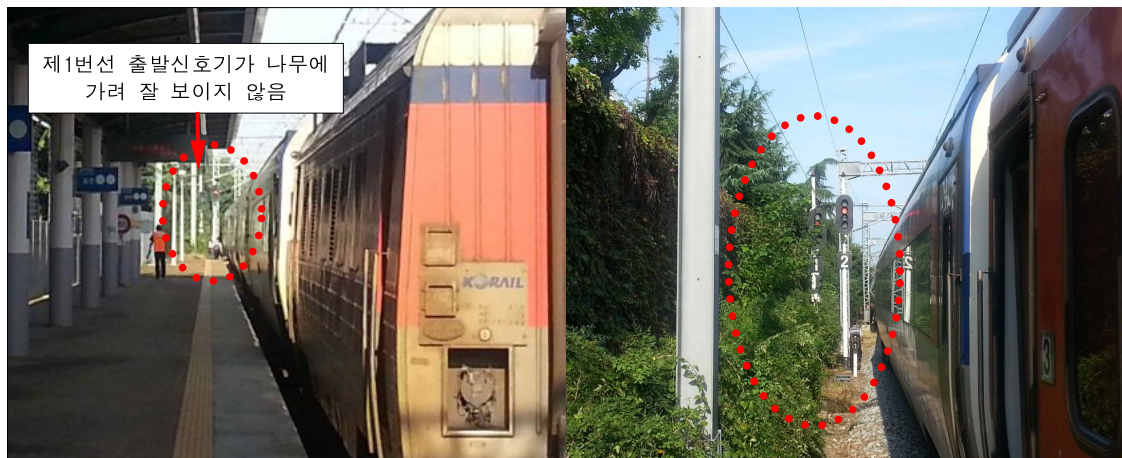
[그림 1] 대구역 제1, 2번선 출발신호기

무궁화열차가 제1번선(1T)을 진입(07:11:40)할 때, 제1번선 출발신호기는 정지신호를 현시하고 있었으며, 기관사는 나뭇잎이 가려진 제1번선 출발신호기의 정지신호를 확인하지 못하고 제2번선 출발신호기의 신호가 정지신호에서 진행신호(07:11:46)로 바뀌는 것을 보고 무궁화열차의 출발신호기에 진행신호가 현시된 것으로 오인하였다.

여객전무가 서있는 위치에서 약 250m 전방의 무궁화열차에 대한 제1번선 상행 출발신호기는 정지신호를 현시하고 있었으나 신호등이 나뭇잎에 가려져 잘 보이지 않는 상태에서 약 1m 우측에 있는 제2번선 상행 출발신호기는 상행 KTX에 대하여 진행신호를 현시하고 있었다.

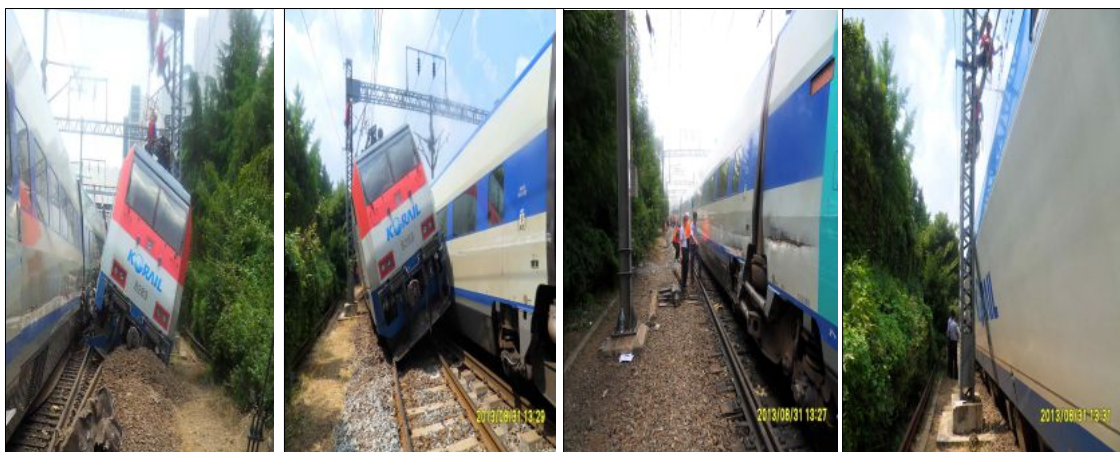
[그림 2] 제1차사고 현장 사진

약 41m 더 진행하여 무궁화열차 기관차 우측모서리가 제2번선으로 무정차 통과 중인 상행KTX 동력차 좌측면과 충돌(07:13:59)하였고 기관차는 진행방향 좌측으로 탈선한 후 약 17m를 진행하여 정지(07:14:04)하였다.

약 113km/h 속도에서 비상제동장치를 작동(07:13:51) 시켰으나, 약 183m 진행하여 약 85km/h 속도에서 동력차 좌측면 후드부분이 무궁화열차의 기관차 우측 모서리의 충격을 받고 객차 8량이 열차 진행방향 우측으로 탈선(07:13:40)한 후 약 187m 더 진행하여 제3번선 운행에 지장을 주는 상태로 정지(07:14:13)하였다.

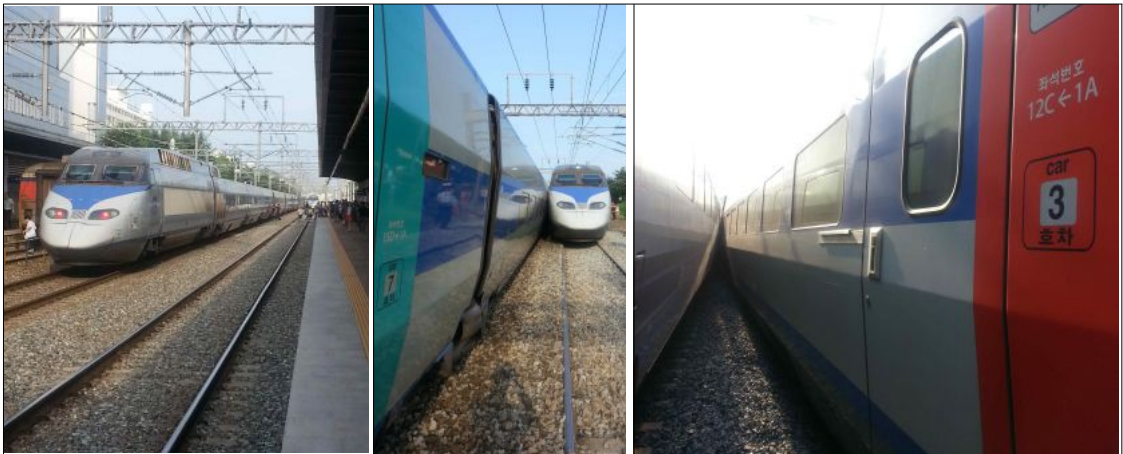
[그림 3] 제2차 사고 현장 사진

즉시 비상제동장치를 작동시켜 하행KTX를 정지시키지 않고 상용제동장치를 작동(07:18:04)시켜 약 65km/h 속도에서 약 42km/h 까지 속도를 감속하여 제3번선으로 통과 하던 중, 동력차 우측 출입문 부분이 상행KTX 제2호 객차의 측면과 접촉(이하 “제2차사고”라 한다) 하였을 때, 비상제동장치를 작동(07:18:10)시켜 약 59m 더 진행하여 정지(07:18:18)하였다.

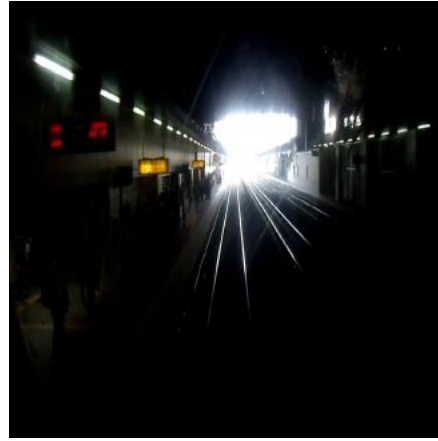
상행KTX가 대구역사 하부구간의 제2번선을 운행할 때 제1번선 무궁화열차는 이미 출발하였지만 오른쪽 [그림 6]과 같이 역광으로 전방이 잘 보이지 않아 기관사가 확인하지 못하였고,

[그림 6] 역사 하부구간 운전할 때 역광으로 앞이 잘 보이지 않음

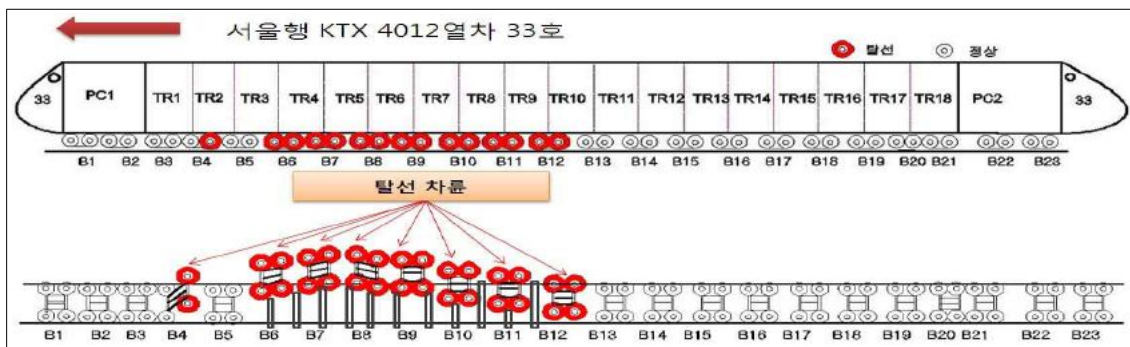
[그림 7] 상행KTX 차륜 탈선 위치도

무궁화열차 기관차는 전축의 차륜(8개축)이 진행방향 좌측으로 탈선하고 후부우측 차체 하면이 약 90cm 들려있었으며, 상행KTX는 진행방향 우측으로 객차 8량이 탈선하였으나, 하행KTX는 탈선하지 않았다.

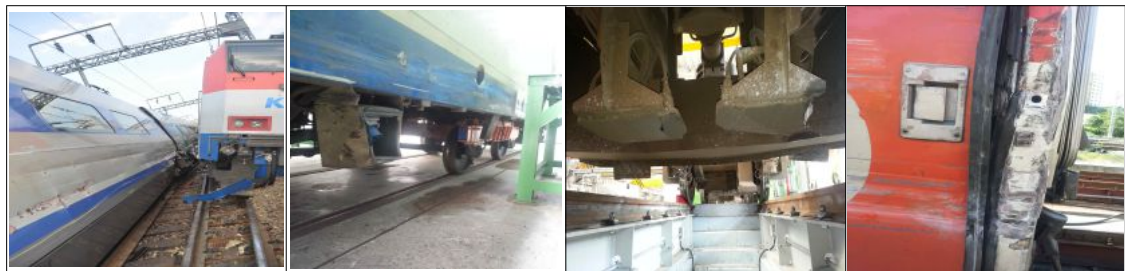
8263호 전두부 파손    8263호 배터리함 2 BOX 손상    8263호 ATS 안테나 파손    무궁화호 객차 1호 외관 손상

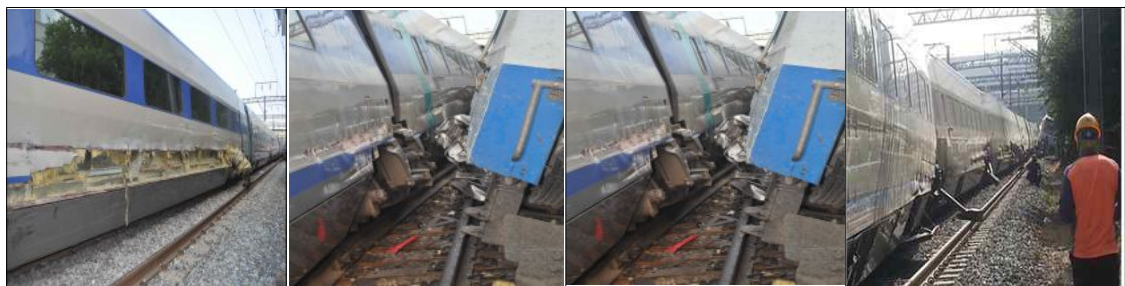
KTX33편성 5호차 차체 외관 파손    KTX 33편성 5호차 하부 파손    KTX33편성 03편성 하부 파손    상행KTX 궤도이탈 상태

차체 손상은 전기기관차 8263호 앞부분 우측 모서리가 상행KTX(33편성) 앞 동력차 좌측(앞에서 13.5m 위치)에서 제1차 접촉을 시작하여 대차 하부의 요댐퍼(Yaw Damper)에 부딪쳐 제1호 객차 후드를 손상시키는 등 제1차 피해가 있었고,

제1호 객차 뒷부분 및 제2호 객차 앞부분 약 2m 정도 접촉이 없다가 다시 제2호 객차에 접촉하면서 요댐퍼 파손 및 공기스프링이 파손되면서 제1차 탈선이 이루어졌으며, 제3호 객차의 중간 부분은 손상이 경미하나 객차의 후부에서 대차부위를 부딪치며 대차 프레임, 요 댐퍼 및 공기스프링이 파손되면서 제2차로 탈선되고, 제10호 객차까지 대차와 차체가 4회 접촉한 것으로 분석되었다.

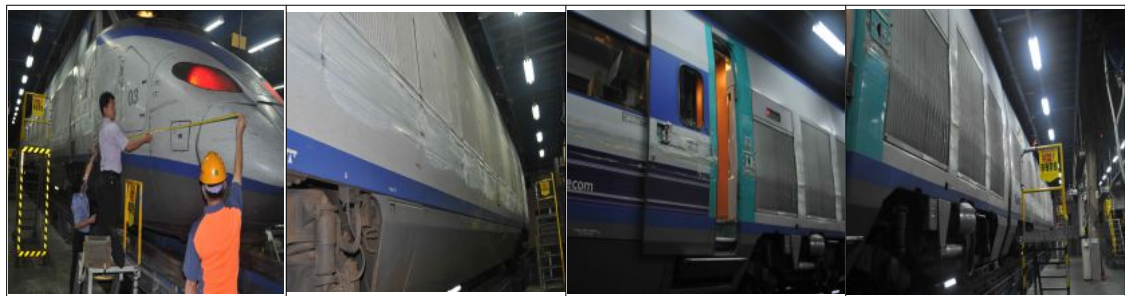
03편 PC2 차량 차체 손상    03편성 PC2 차량 차체 손상    KTX 03호 출입문 손상    편성 동력객차 그릴부 손상

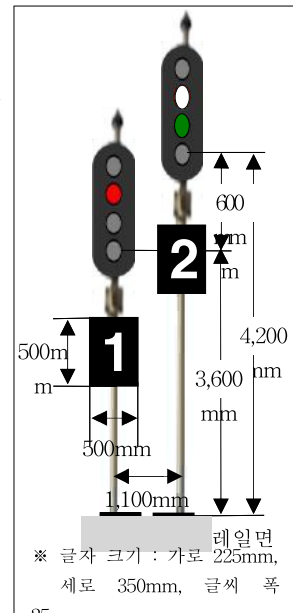
[그림13] 대구역 상행 출발신호기 설치 현황

제1번선 상행 출발신호기는 앞에 있는 나뭇잎이 신호기등을 가려 신호기 식별과 신호확인이 곤란하였다.

철도공사는 상행 출발신호기의 신호 확인이 곤란한 경우, 여객전무가 볼 수 있도록 제1번선 승강장에 출발신호기와 연동되는 출발반응표지등을 설치하였다.

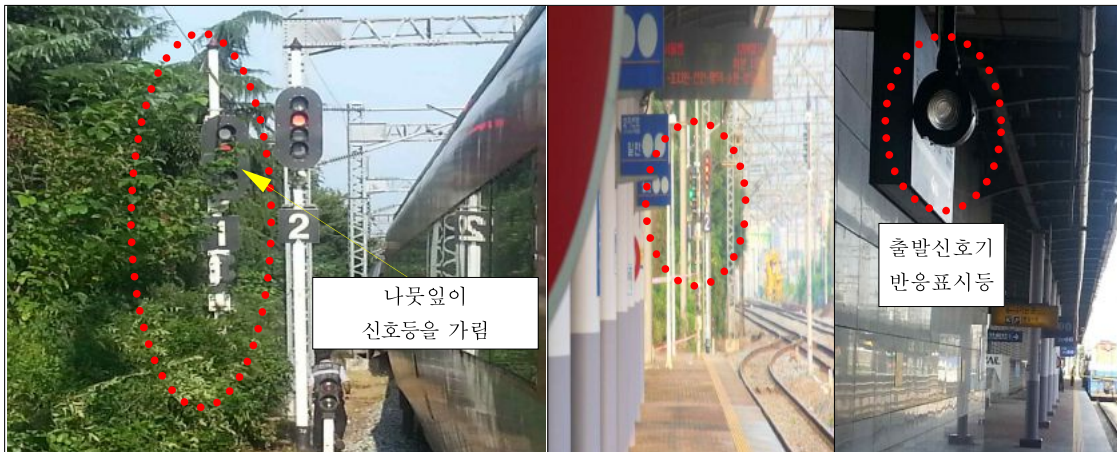
[그림 14] 수목 제거 전(좌, 제1번 신호가 잘 보이지 않음)과 제거 후(중, 제1번 신호가 잘 보임)

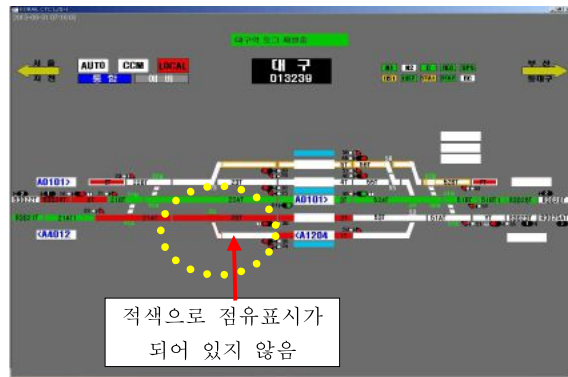
조작반 26T에 무궁화열차가 궤도 회로를 점유하지 않아서 무궁화 열차가 정지하였다고 생각하였다.

※ 무궁화열차가 26T 점유하였으나 표시되지 않음
