철도사고조사 중간보고서

영동선 백산역 구내

제3383열차

열차탈선

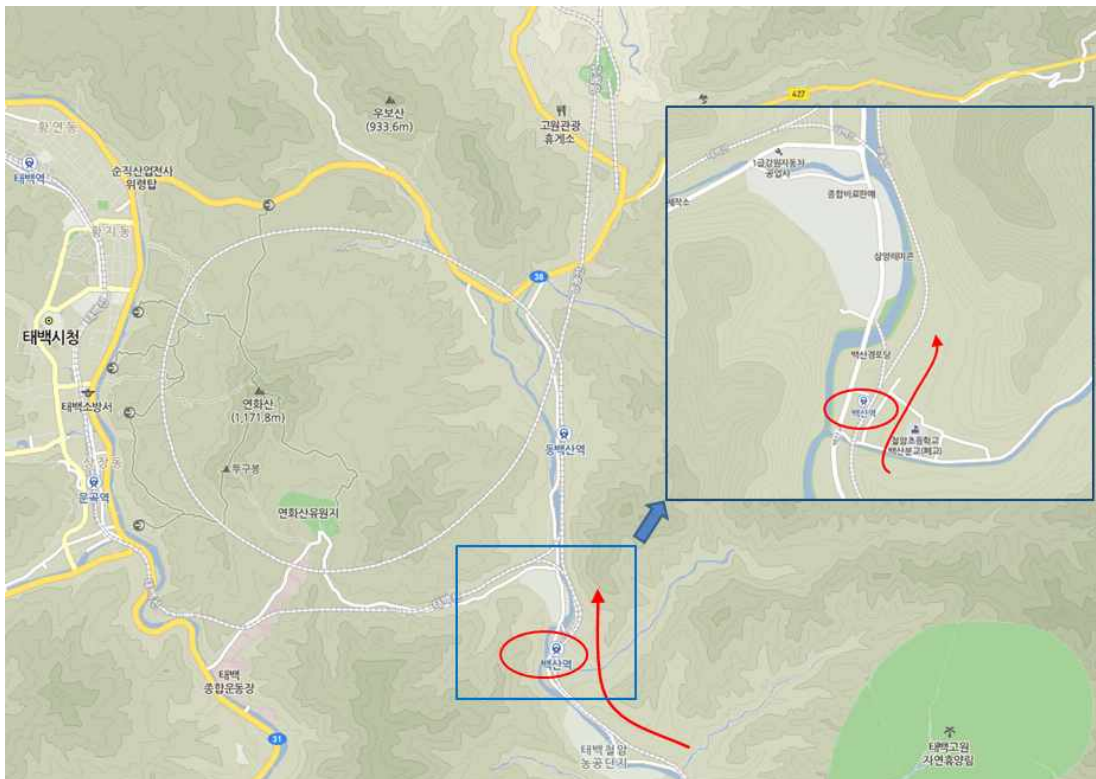
[그림 1] 사고현장 개요

2017년 10월 17일(화) 12:35경 한국철도공사의 제3383열차(제천조차장 08:32 → 동해 15:03, 이하 ‘사고열차’라 한다)가 백산역의 장내신호를 따라 21호 선로전환기를 9km/h의 속도로 통과하던 중 동력차 하부 대차쪽에서 이상음과 함께 좌우 흔들림이 발생하여 기관사가 열차를 비상정차하였다. 정차 후 확인결과 사고열차의 첫 번째 기관차인 8523호의 1번 축은 다른 선로(제천 방향)로 진입하였고, 2번 축과 3번 축은 진행방향 좌측으로 탈선하였다.

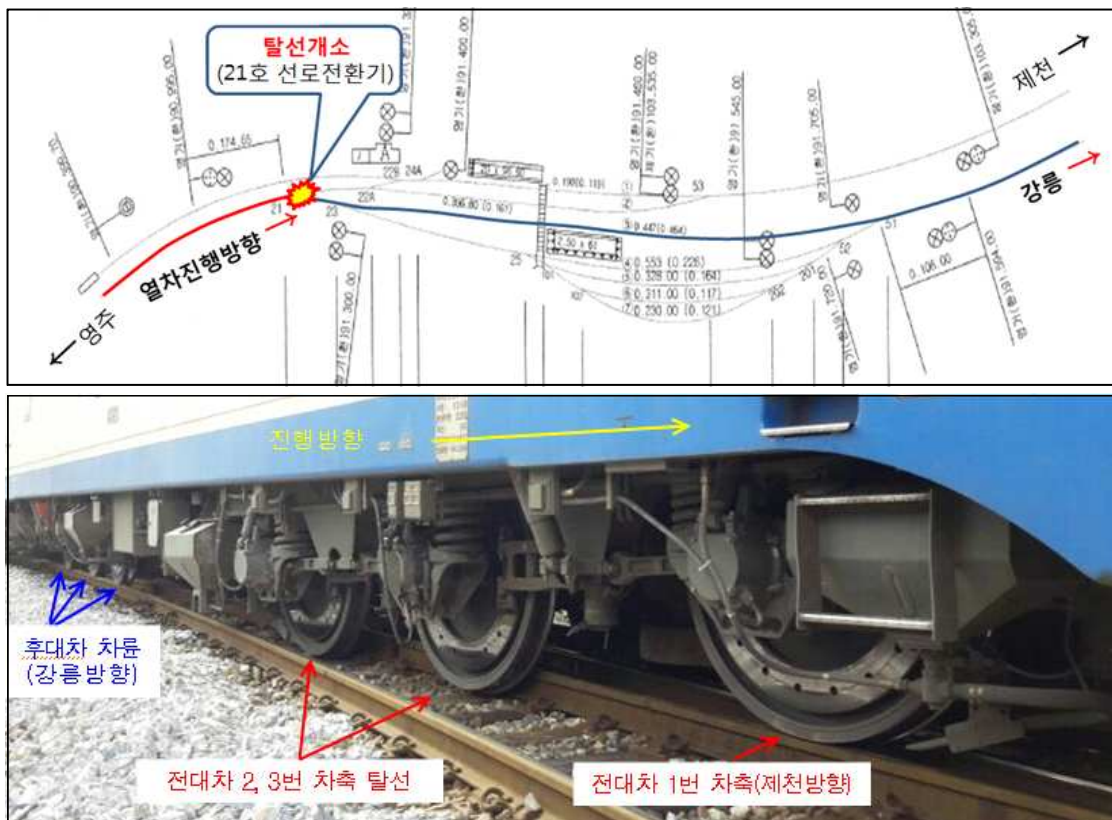
[그림 2] 현장 상황

2017년 10월 17일(화) 12:35경 한국철도공사의 제3383열차(제천조차장 08:32 → 동해 15:03)가 백산역의 장내신호를 따라 21호 선로전환기를 9km/h의 속도로 통과하던 중 동력차 하부 대차쪽에서 이상음과 함께 좌우 흔들림이 발생하여 기관사가 열차를 비상 정차시켰다. 정차 후 확인결과 사고열차의 첫 번째 기관차인 8523호의 1번 축은 다른 선로로 진입하였고, 2번 축과 3번 축은 진행방향 좌측으로 탈선하였다.

이 사고로 인명피해는 발생하지 않았으나, 사고 차량의 댐퍼와 차륜 일부가 손상되었고, 분기기 텅레일 1개가 파손되었으며 2개 열차가 약 5시간 38분 동안 운행이 중지되었다.

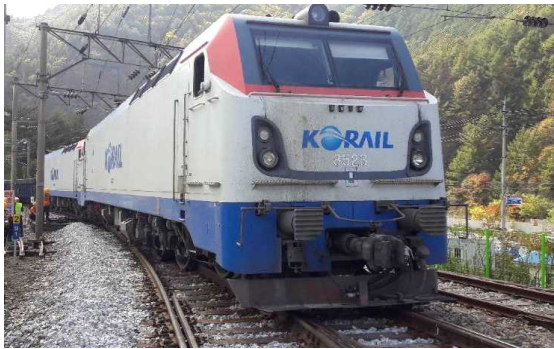
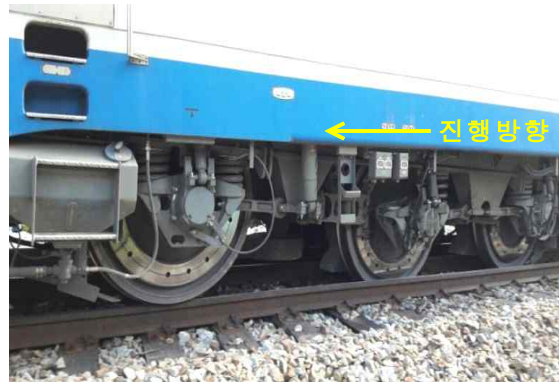
진행방향 우측

진행방향 좌측

[그림 3] 탈선 상태 (1번축: 제천방향, 2, 3번 축: 탈선)
