철도사고조사보고서

부산교통공사

2호선 구명역 구내(203A호 선로전환기)

열차탈선

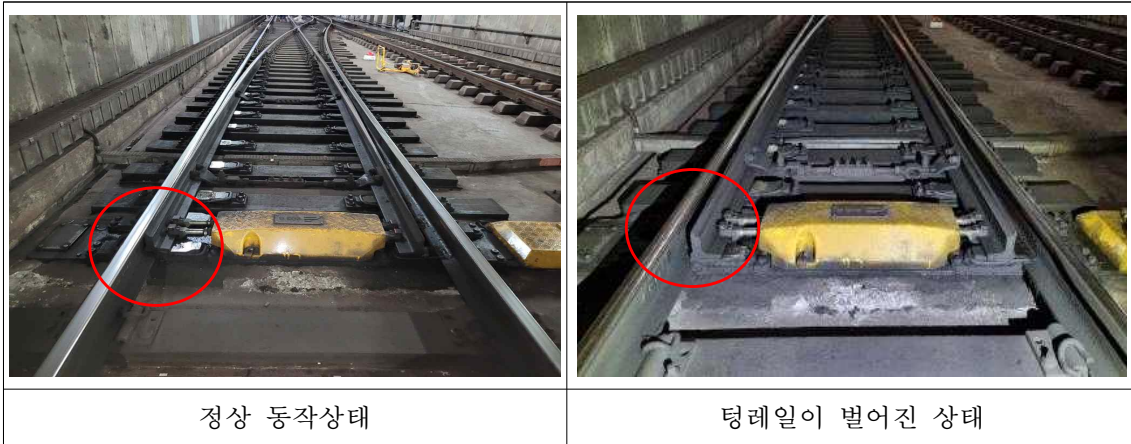
[그림2] 203A호 분기부 텡레일 상태

구명역의 LCC(Local Control Console)장치 LA(Local Automatic)모드¹⁾에서 21R 신호기가 취급되었을 때, OC(Object Controller)장치²⁾ 2계의 MOT모듈³⁾ 오동작으로 인하여 203A호 선로전환기는 [그림2]의 우측에 보이는 것과 같이 텡레일은 기본레일과 떨어져 있었다. 그러나 LCC장치와 관제실 화면은 203A호 선로전환기가 정상(반위)인 것으로 표시하였고, 현장의 21R 신호기도 진행신호를 현시하였다.

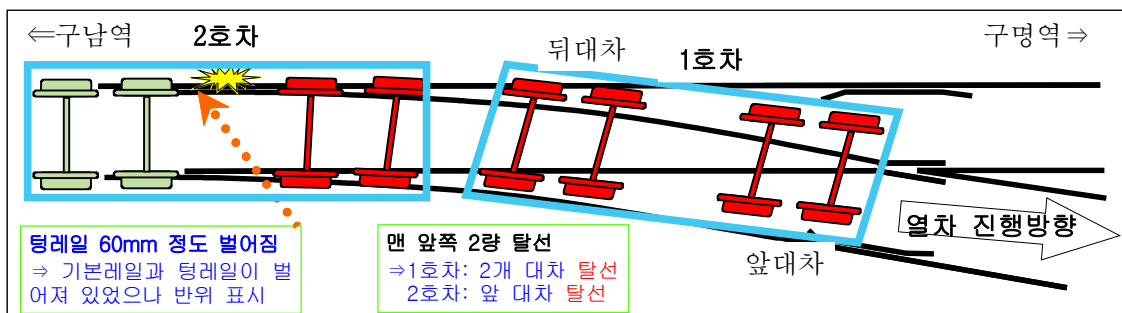
[그림3] 203A호 분기기 탈선 현황도

사고열차가 약 21Km/h의 속도로 203A호 선로전환기에 진입할 때 [그림3]에 보듯이 맨 앞 차량의 앞 대차 차륜이 기본레일과 텅레일의 벌어진 틈새(60mm)로 진입하여 텅레일로부터 약 6m 지점에서 선로 왼쪽으로 탈선되었다.

기관사는 탈선 시 발생한 소리와 차체의 흔들림을 느껴 비상제동을 취급하였고, 사고열차는 약 24m를 더 진행하면서 맨 앞 차량(앞·뒤 대차 전부)과 2호 차량의 앞 대차가 탈선된 후 정차(01:54:40)하였다.

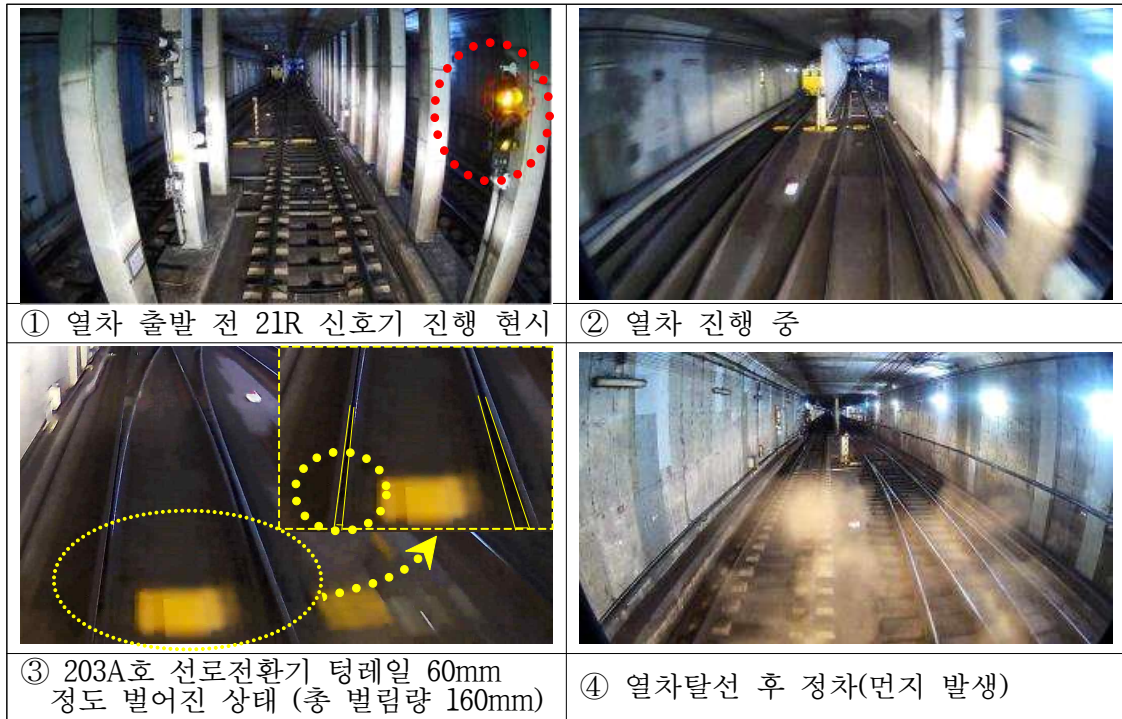
[그림5] 사고열차 CCTV 녹화영상 화면

[그림5]에 보듯이 사고열차의 앞쪽에 설치된 CCTV 녹화영상에는 열차가 출발하기 전 21R 신호기는 진행신호를 현시하고 있었다.

사고열차가 출발하여 운행 중일 때 203A호 선로전환기 텅레일은 벌어진 상태였으며, 탈선 후 정차한 뒤 먼지가 발생하는 것이 확인되었다.

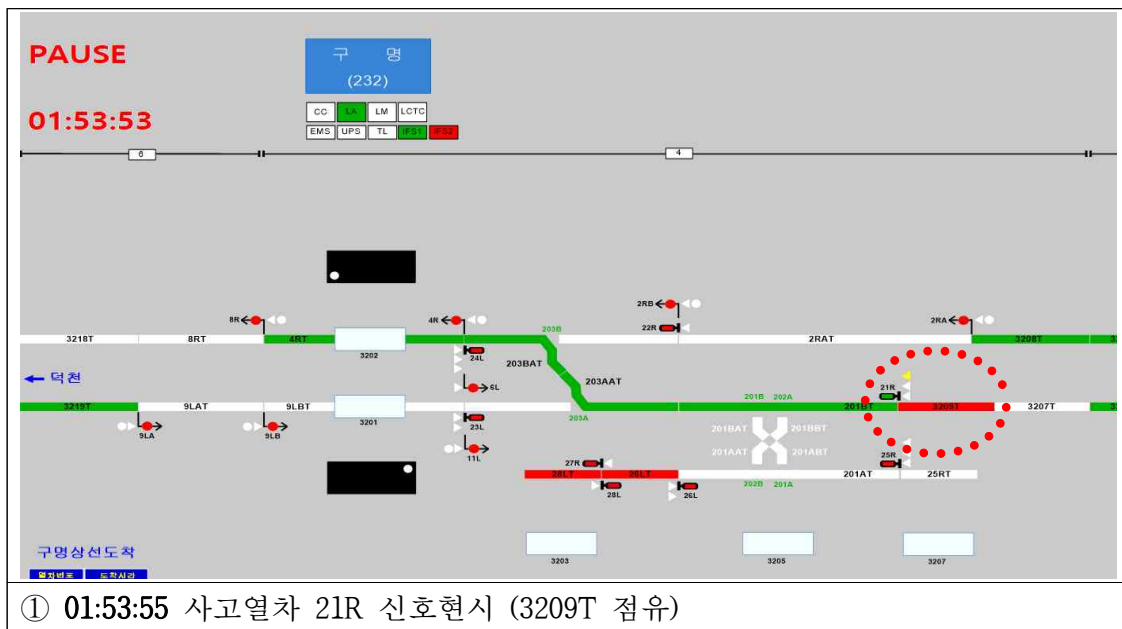
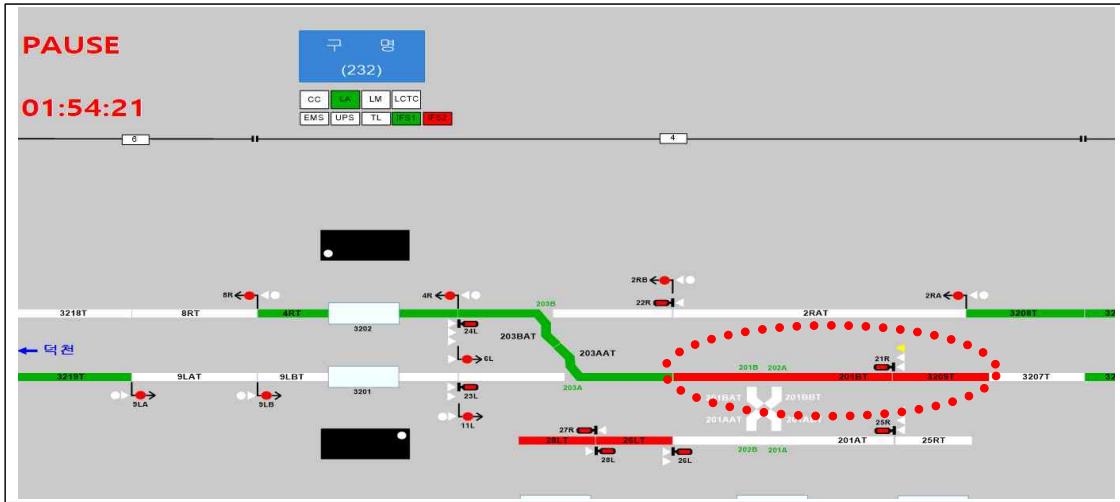
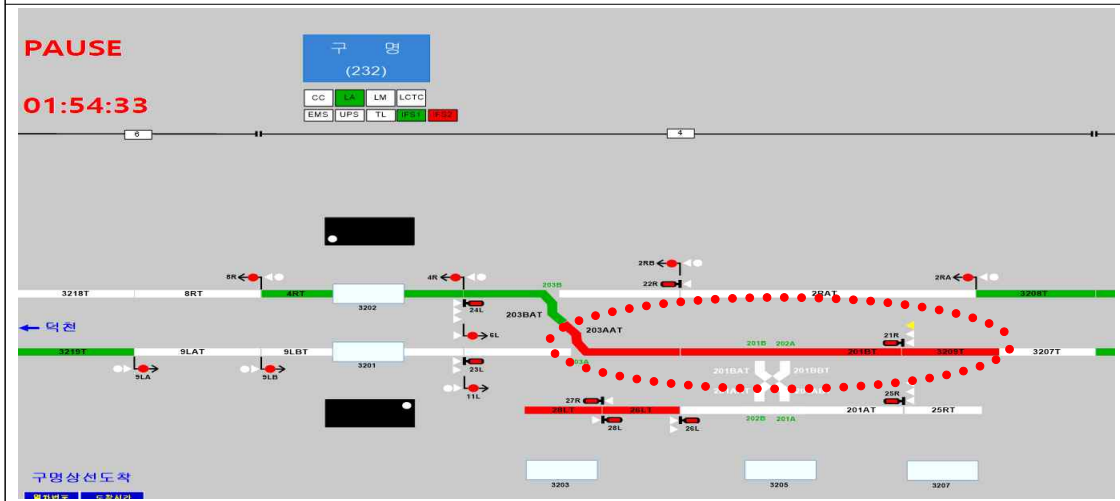
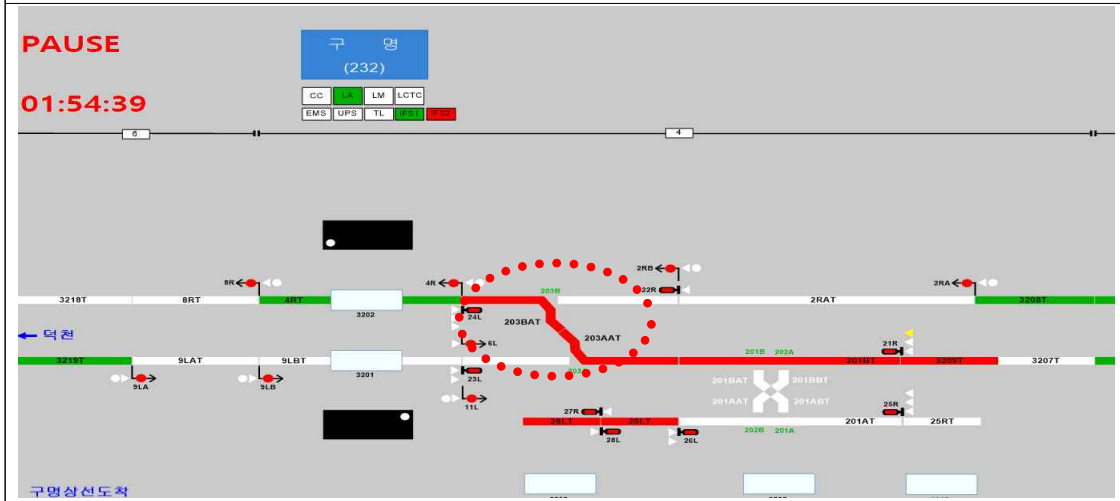
[그림7] 사고열차 운행 당시 전자연동장치 화면기록

구명역 전자연동장치의 01:53:55~01:54:41 사고열차에 대한 기록에는 [그림 7] ①에 보듯이 사고열차가 운행할 당시 LA모드에서 현장 203A호 선로전환기의 텀레일은 벌어져 있었으나, LCC장치는 203A호 선로전환기가 반위 방향으로 이상 없음을 표시하고 있었고, 21R 신호기(입환)도 진행신호를 현시하는 오동작이 발생하였다.

[그림7] ③을 보면 01:54:35에 203AT 궤도회로 장치가 점유를 표시하고 있어 초속 6m 정도로 운행하던 사고열차는 2초 정도 지난 후인 01:54:37경 맨 앞 차량의 앞 대차가 탈선된 것으로 추정된다.

② 01:54:23 사고열차 21R 신호기 내방 진입 (201BT, 3209T 점유)

③ 01:54:35 사고열차 203A호 선로전환기 진입 탈선시점(01:54:37) (203AT, 201BT, 3209T 점유)

④ 01:54:41 사고열차 사고 후 정차 (203BT, 203AT, 201BT, 3209T 점유)

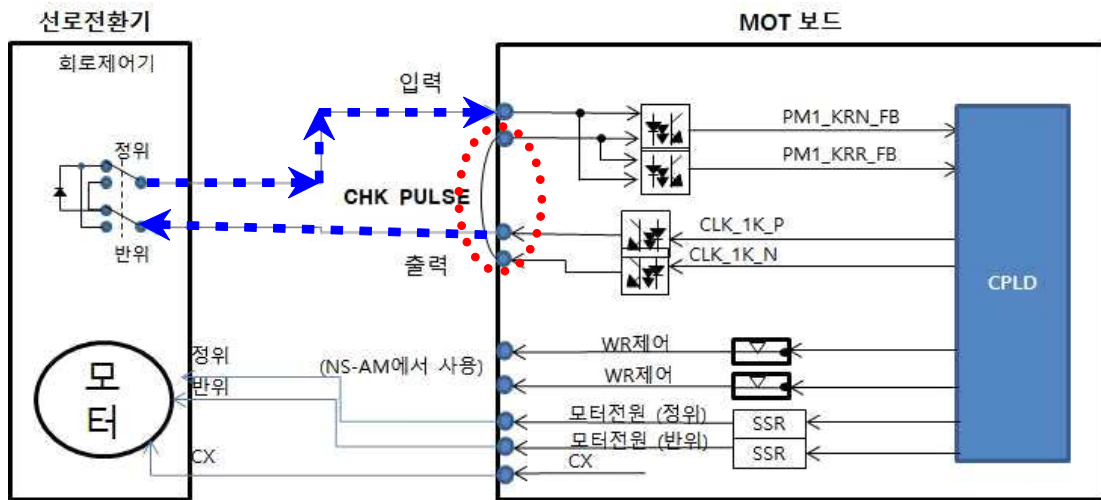
[그림15] 선로전환기 동작 계통도

부산교통공사에서 사용하는 침목형 선로전환기는 [그림15]와 같이 동작하고 있었다. 선로전환기의 표시회로 방향 정보를 받는 방법으로 한 선은 MOT 모듈에서 입·출력을 바로 연결하였고([그림15] 적색 원), 한 선만 현장 선로전환기로 연결하여 출력하고, 회로제어기 조건을 거쳐 입력정보를 받아 계전기를 동작시키는 단선제어방식으로 설치되어 있었다. ([그림15] 청색 점선)

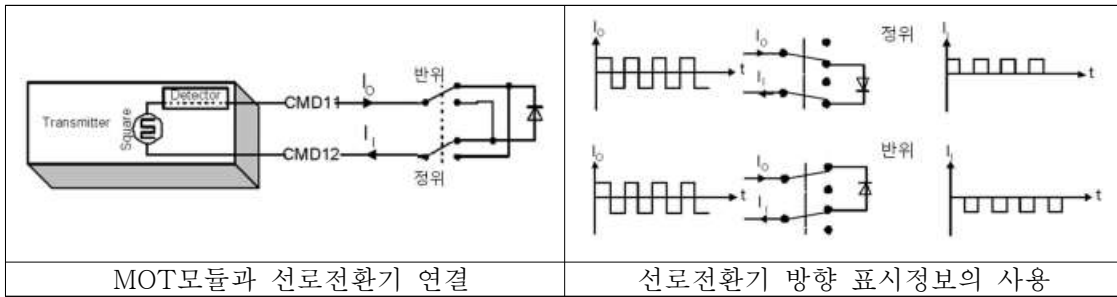
[그림16] 선로전환기 방향 표시회로 구성과 펄스

선로전환기를 제어하고 정/반위 표시 방향을 결정하는 MOT모듈 표시회로는 [그림16] 좌측과 같이 구성되어 있었다. 표시정보는 [그림16] 우측 그림에서 보듯이 정 펄스(pulse, \square)가 입력되면 정위로 처리하고, 부 펄스(\sqcap)가 입력되면 반위로 처리하도록 하였다. 그 외의 모든 경우(정 펄스 및 부 펄스가 모두 입력되거나 모두 입력되지 않은 경우)는 전환 중 또는 고장(불일치)으로 처리하였다.

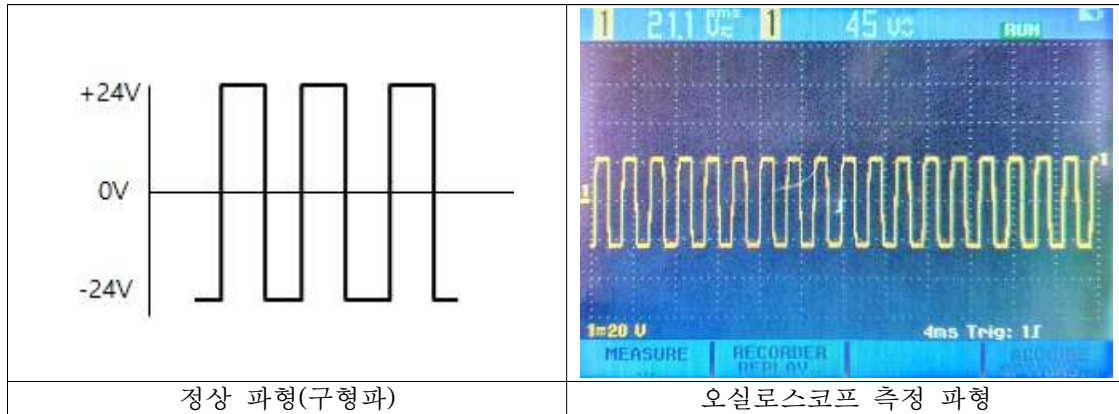
[그림20] 오실로스코프에 측정된 출력 파형

오실로스코프로 측정된 출력소자의 파형을 비교한 결과 [그림20]과 같이 좌측의 정상적인 구형 파형과 우측의 측정된 파형이 일치하여 1번 포토커플러 2개와 2번 포토커플러 2개는 모두 정상으로 확인되었다.

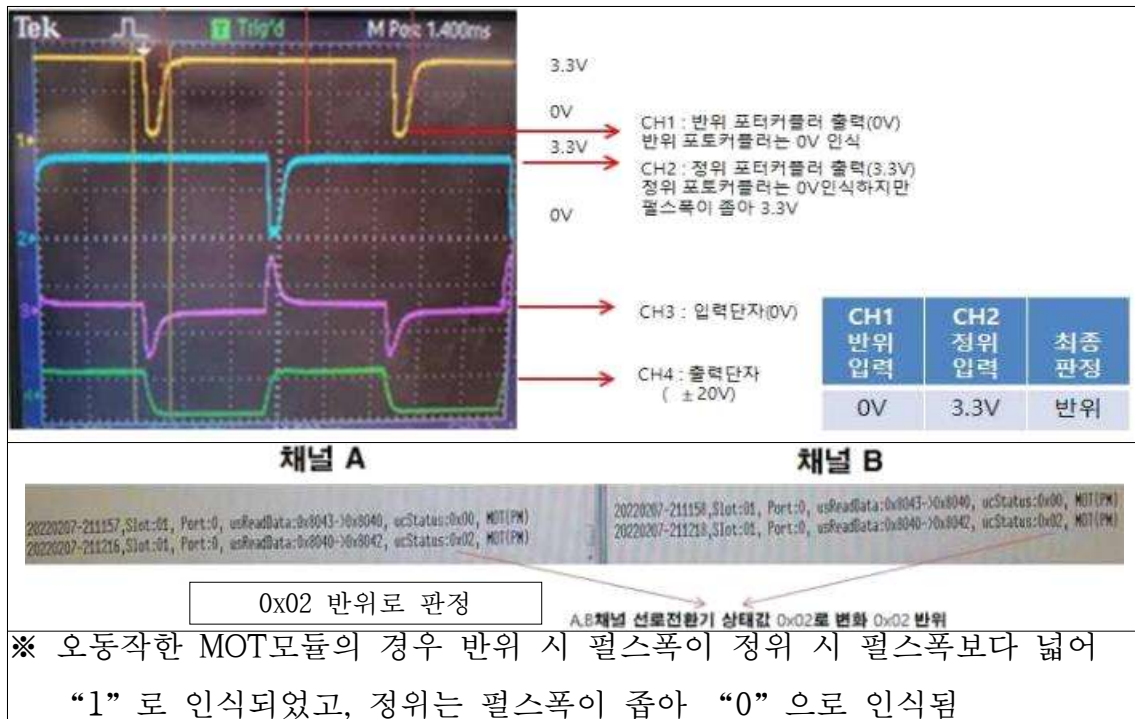
[그림23] 정전용량 19~24nF 일 때 측정 파형과 OC장치 CPU 입력값

재현시험에서 현장 203A호 선로전환기가 반위쪽으로 전환하던 중 반위를 검지하는 입력측으로 [그림23]에 오실로스코프 황색 파형에서 보듯이 ‘1’로 인식할 수 있는 신호가 입력되어 OC장치 MOT모듈은 203A호 선로전환기를 반위 판정하였다. 이때 203A호 선로전환기는 텅레일이 벌어진 상태에서 정지되었다.

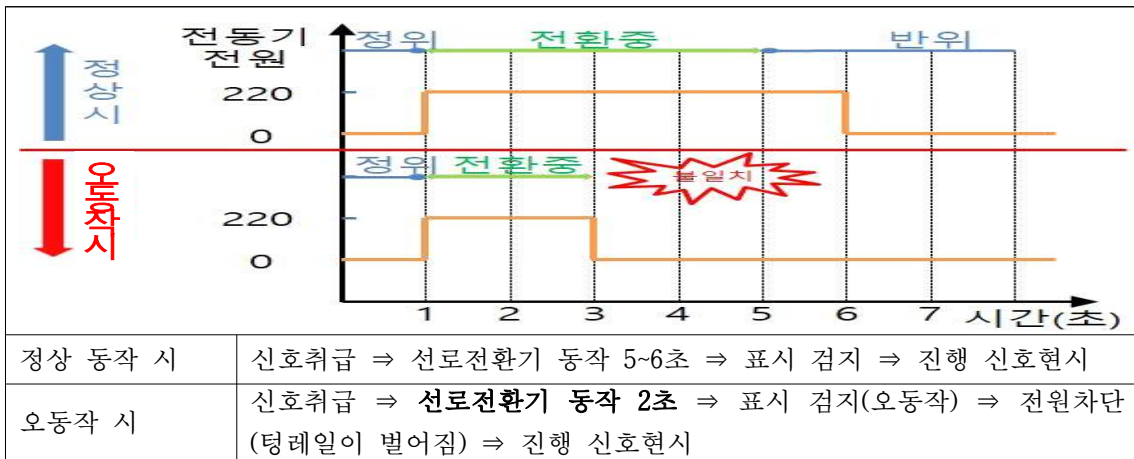
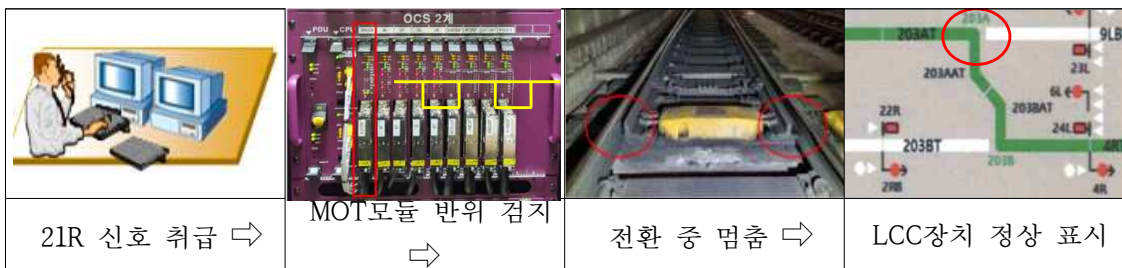
[그림25] 203A호 선로전환기 OC장치 2계에서 MOT모듈 오동작 과정

오동작이 발생한 원인은 203A호 선로전환기 표시회로의 현장쪽 케이블 양단에 발생한 정전용량(24nF)으로 인하여 표시회로 출력신호가 입력쪽으로 유도되어 1) 선로전환기가 전환 중(2초)에 반위 검지 2) 선로전환기 전원 차단 3) 선로전환기 전환 중 멈춤 4) LCC장치 반위쪽 정상 표시하는 순서로 오동작 된 것으로 분석되었다. ([표30], [그림25] 참조)
