철도사고 조사결과 중간 보고서

한국철도공사

제7882호 → 제7880호 시험운전열차

경의중앙선 원덕 ~ 양평역 사이
시험운전열차 충돌사고 중간보고서

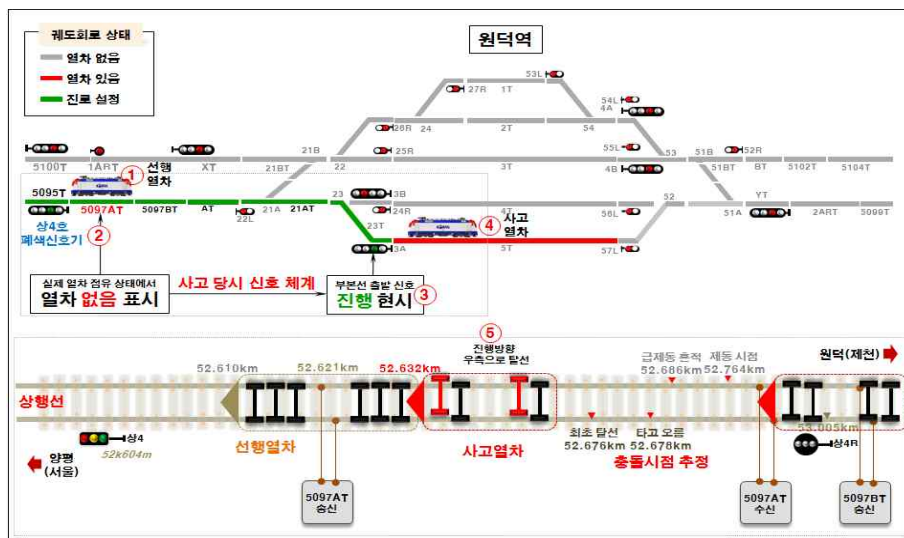
[그림 1] 시험운전 열차 충돌 개요

2017년 9월 13일(수) 04시 57분경 한국철도공사(이하 “공사”라 한다) 소속 제7880(EL8569)호 신호분야 시설물 검증 시험운전열차(이하 “선행열차”라 한다)가 [그림 1]의 ①과 같이 5097AT 가청주파수(AF) 궤도회로¹⁾에 정차해 있었다. [그림 1]의 ②와 같이 선행열차의 위치를 검지하여 신호기를 제어하는 5097AT 가청주파수(AF) 궤도회로는 열차가 점유한 상태에서 열차가 없는 없는 비점유 상태를 표시하여 원덕역 상부분선 출발신호기가 [그림 1]의 ③과 같이 진행신호를 현시하였다.

04시 59분경 [그림 1]의 ④와 같이 한국철도공사 소속 제7882(EL8252)호 신호분야 시설물 검증 시험운전열차(이하 “사고열차”라 한다)가 상부분선 출발신호기(3A) 진행 현시에 의해 양평역 쪽으로 운행 중 05시 00분경 5097AT 가청주파수(AF) 궤도회로에 정차해 있던 선행열차와 충돌하여 [그림 1]의 ⑤와 같이 진행방향 우측으로 탈선되었다.

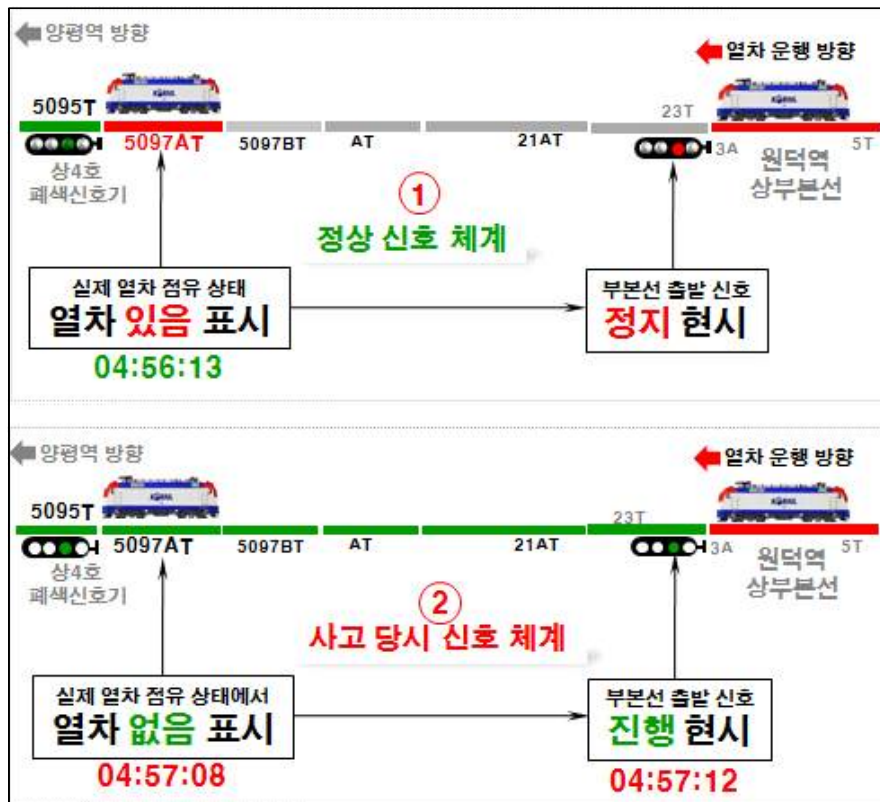
[그림 2] 정상 및 사고 당시 신호체계

선행열차는 서원주~원덕간 시험을 마치고 원덕역~양평역사이 시험을 위해 원덕역 상부분선을 04시 55분 51초에 출발하여 [그림 2]의 ①과 같이 04시 56분 13초에 5097AT 궤도회로에 진입하였다.

선행열차가 [그림 2]의 ②와 같이 04시 57분 08초에 5097AT 궤도회로에 점유하고 있는 상태에서 갑자기 ‘열차 없음(비점유 상태)’로 변경되었고, 선행열차는 계속 운행하여 04시 57분 32초에 상4호²⁾ 폐색신호기 앞에 정차하였다.

철도교통관제센터 신호제어컴퓨터에 입력된 열차운행계획에 따라 04시 57분 12초에 자동으로 원덕역 상부분선 출발신호기 진로를 제어하여 [그림 2]의 ②와 같이 출발 진행신호를 현시하였다.

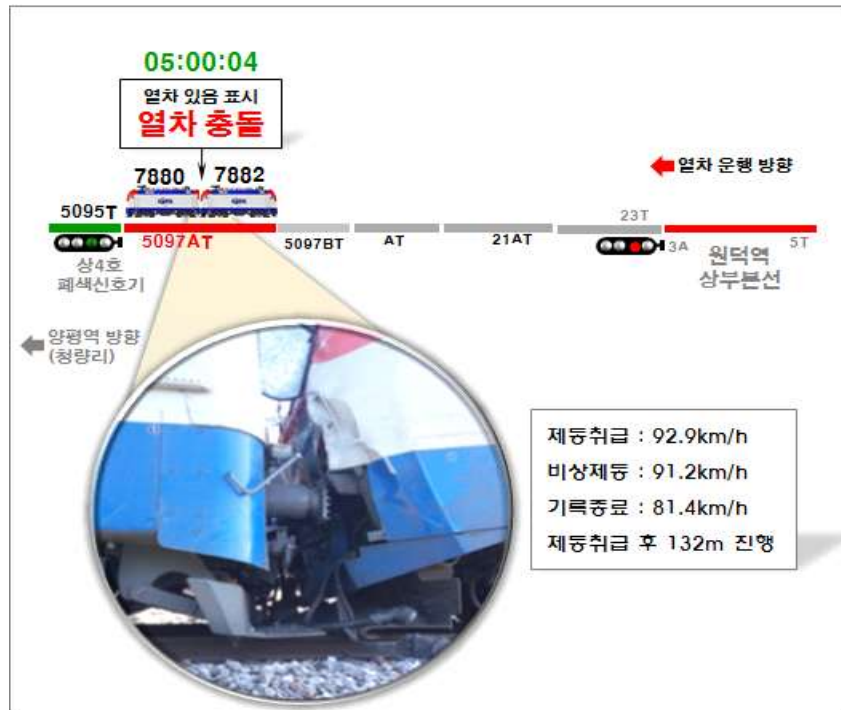
[그림 3] 열차 충돌 상황

사고열차는 원덕역 상부분선을 04시 59분 17초에 출발하여 [그림 3]과 같이 05시 00분 04초에 5097AT궤도회로에 정차중이던 선행열차와 충돌하면서 진행방향 우측으로 탈선되었다.

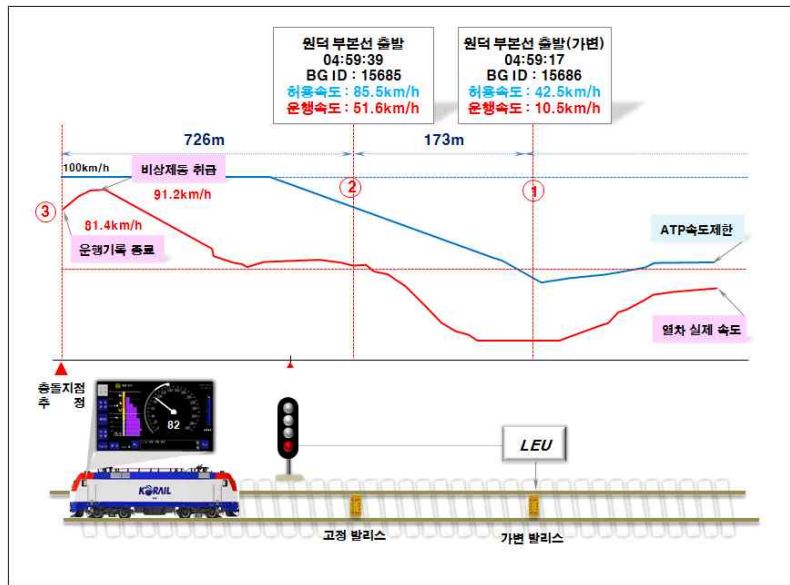
[그림 4] 사고열차 운행기록

[그림 4]와 같이 사고열차 운행기록 분석결과, 사고열차는 91.2km/h에서 비상제동을 취급하였고, 81.4km/h에서 운행기록이 종료되었으나 제한속도를 초과하지 않았다.

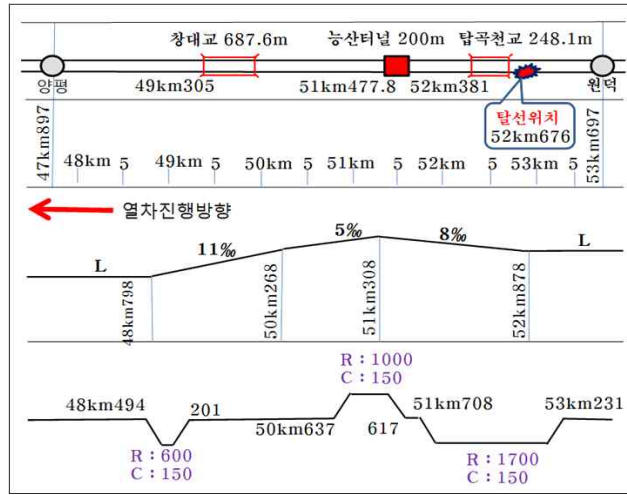
[그림 5] 선형 약도

[그림 5]와 같이 시험운전열차가 충돌한 구간은 원덕역~양평역 사이 상행으로 평면 선형은 열차 진행방향으로 좌측으로 굽은 곡선반경 1700m의 선로이다.부설 캔트는 당초 120mm이었으나 기존선 고속화 궤도공사(2016.5.23.~2017.12.29.)를 통해 150mm로 조정된 상태로 종단선형³⁾은 8‰⁴⁾의 상향 언덕으

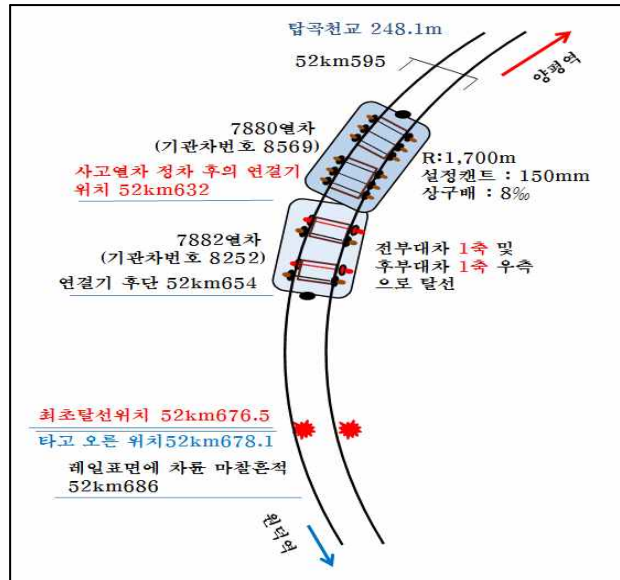
[그림 6] 탈선 현장 약도

시험운전열차는 선행열차와 사고열차가 각각 단독으로 운행하고 있었다. [그림 6]과 같이 최초 흔적은 52.686km지점에서 차륜에 의해 만들어진 것으로 추정되는 레일표면 마찰 흔적이 있었으며 마찰 흔적으로부터 7.9m 이동한 52.678km지점에서 열차 진행방향 우측으로 타고 오른 흔적을 확인하였다.

또한 바로 인접하여 1.6m 이동한 지점인 52.676km지점에서 침목 우측의 레일 체결장치에서 차륜에 의해 타격한 것으로 보여 지는 흔적을 시작으로 27m에 걸쳐 타격 흔적을 확인하였다. 사고열차의 정차 위치는 두 사고열차의 연결기 중간을 기준으로 52.632km이었으며 후부에 위치한 사고열차의 전

부 대차 첫 번째 축 및 후부 대차 첫 번째 축이 우측으로 탈선된 상태였다.

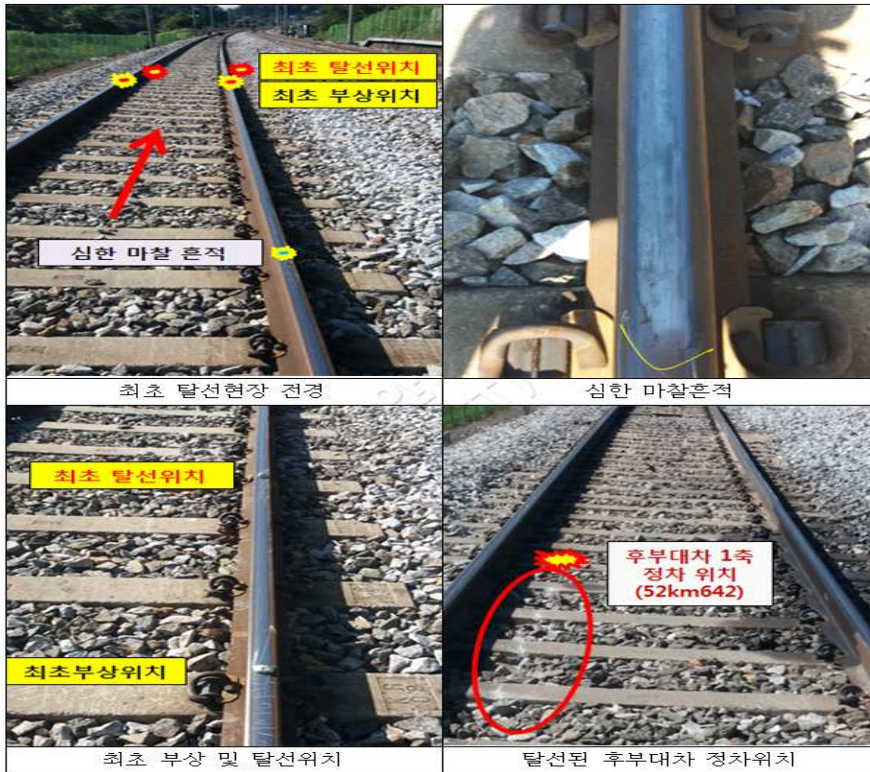
[그림 7] 사고열차 탈선 흔적

[그림 7]과 같이 특이한 점은 전부 대차 첫 번째 축 탈선 흔적이 침목에 없어 충돌 후 전부 대차의 앞부분이 부상된 상태로 이동된 것으로 추정된다.
