철도사고 조사보고서

열차탈선사고

2014. 4. 3.(목) 5시 12분경

고장(차축 베어링 발열) 전동차 회송 중 탈선(2014. 4. 3.)

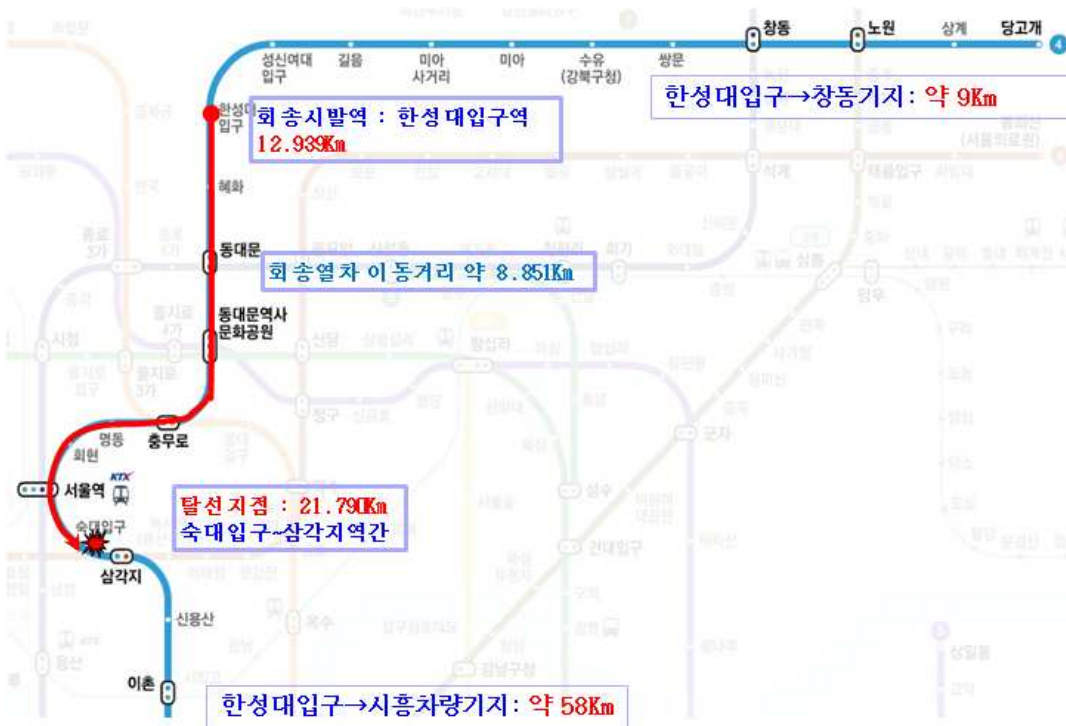
[그림3] 사고열차 회송시발지점에서 사고지점까지의 경로

[그림3]은 사고열차의 회송출발지점에서 사고지점까지의 경로를 나타내는 그림이다.

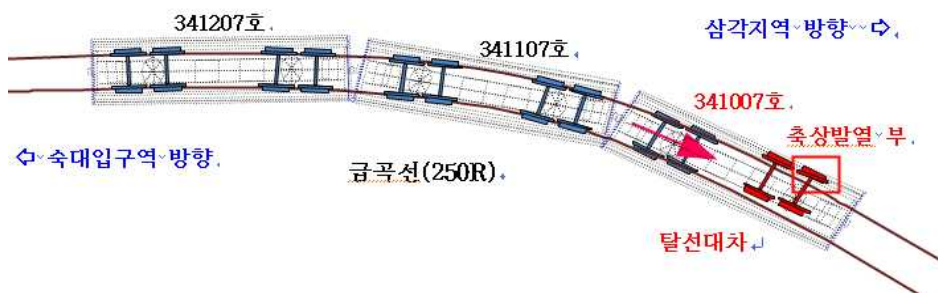
[그림4] 사고차량 탈선상태

사고차량은 [그림4]와 같이 삼각지역 방향으로 운행되다가 차축의 차륜이 급곡선(R=250m, 우향)을 통과하면서 회전이 원활하지 못하여 발열 축상이 포함된 대차 한 틀이 곡선외측(진행방향 좌측)으로 레일을 타고 올라 궤도를 이탈하여 탈선되었다.

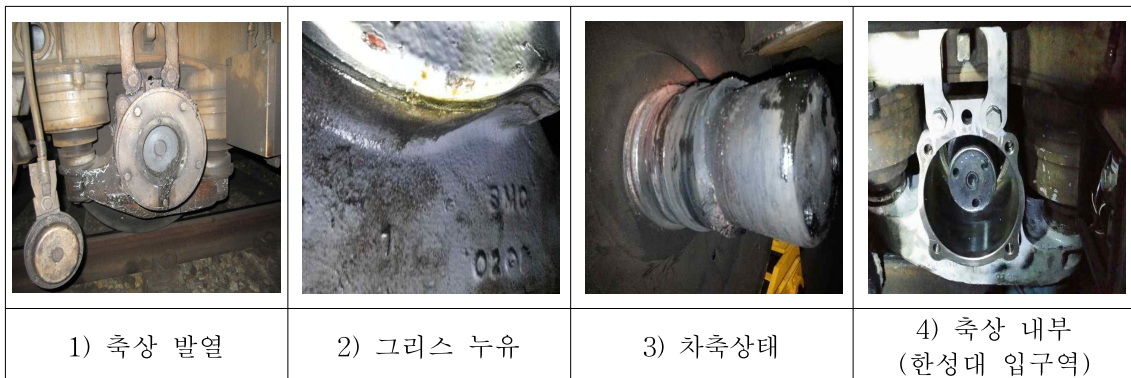
[그림6] 사고 축상의 상태

사고차량의 341007호 2위 차륜(진행방향 좌측 첫 번째)의 차축베어링이 발열(외측 베어링 부위)된 상태였으며,

[그림6]의 1)과 같이 차축 접지선 및 접지브러쉬 홀더가 탈락되어 있었고, 회송조치 시 마찰방지를 위하여 충진한 그리스가 앤드캡 하부로 [그림6]의 2) 처럼 녹아 흘러내린 상태를 보였고, 차축은 내부에서 다른 부품과의 마찰로 [그림6]의 3)처럼 3개 층으로 변형이 있었으며, [그림6]의 4)에서 보듯이 차축에는 베어링이 없는 상태였다.

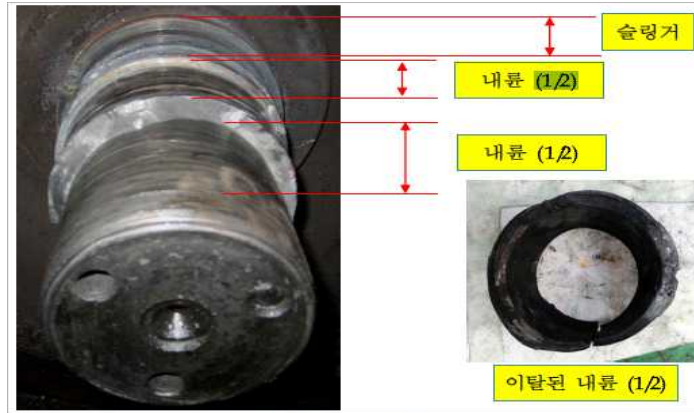
[그림9] 훼손되고 변형된 차축의 상태

차축의 경우 한성대입구역 Y선에서 저널박스를 분리하면서 산소절단기로 열을 가하여 열 변형이 있었고, 운행 중 새로 삽입한 저널박스와의 마찰로 [그림9]와 같이 훼손되고 변형되어 있었으며,

또 다시 서울역에서 내부링의 제거와 조립 시 열박음을 실시하여 조직 등의 변화로 차축의 재질분석이 무의미하게 되어 분석실 분석은 생략하였으나 외관상 균열 등 이상은 발견되지 않았다.

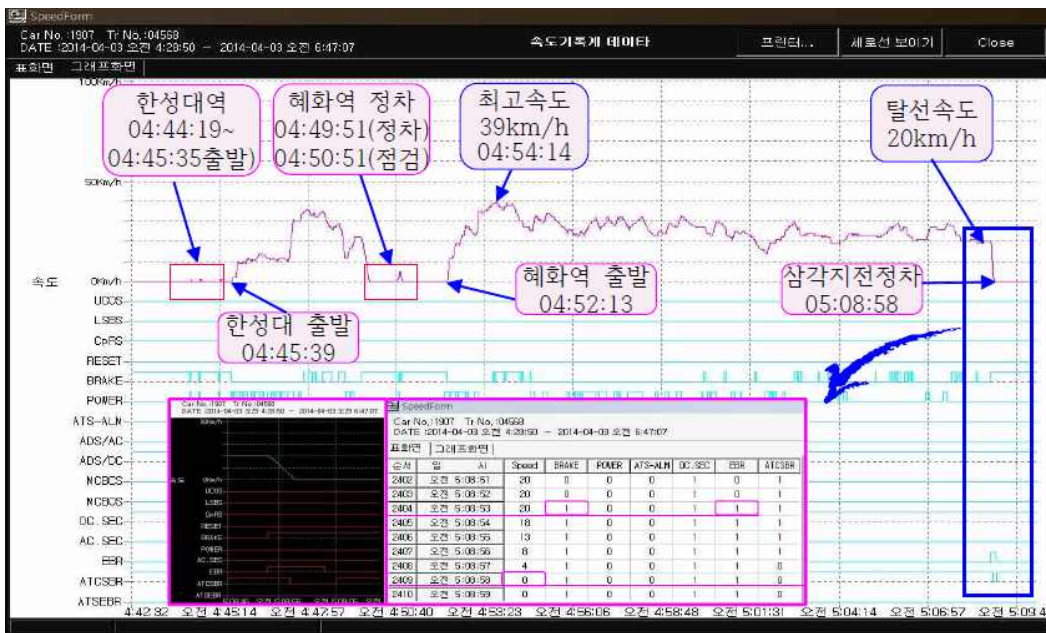
[그림10] 사고열차의 운행정보기록

사고열차는 한성대입구역을 04:45에 출발하여, 약 35km/h까지 속도를 상승시켜 운행하였고, 혜화역에서 매연과 메케한 냄새를 감지한 기관사가 제동을 취급하여 혜화역 구내에서 2회 정차하였다.

혜화역을 출발하여 약 39km/h까지 속도를 상승시켜 운행을 한 후 삼각지역을 접근하면서 약 20km/h까지 속도를 낮춘 상태에서 제동이 체결된 상태에서 5초 후에 열차가 정지(05:08:58, 사고발생)된 것이 [그림10]의 사고열차의 운행정보기록이다.(운행정보기록장치 시각이 GPS시각보다 약 3분 2초 늦은 시각으로 셋팅)
