# 철도사고조사보고서

호남선 상선 익산역-황등역 사이

제8502호 장비 열차

열차탈선

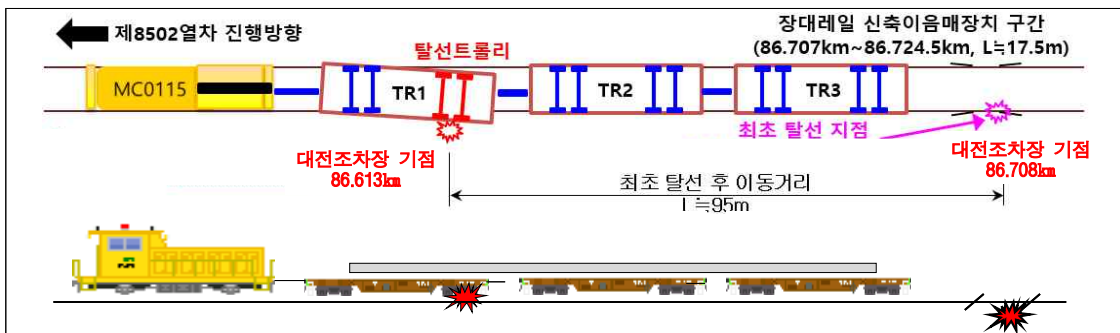
[그림2] 사고열차 탈선 현황도

19km/h의 속도로 운행하던 사고열차는 10시 07분경 대기 86.708km 지점에서 모터카에 연결된 첫 번째 트롤리 후부 대차(차륜 4개)가 열차 진행방향 선로 좌측으로 탈선되었고, 이후 사고열차 운전원의 제동 취급으로 10시 08분경 대기 86.613km 지점에서 최종 정차하였다.

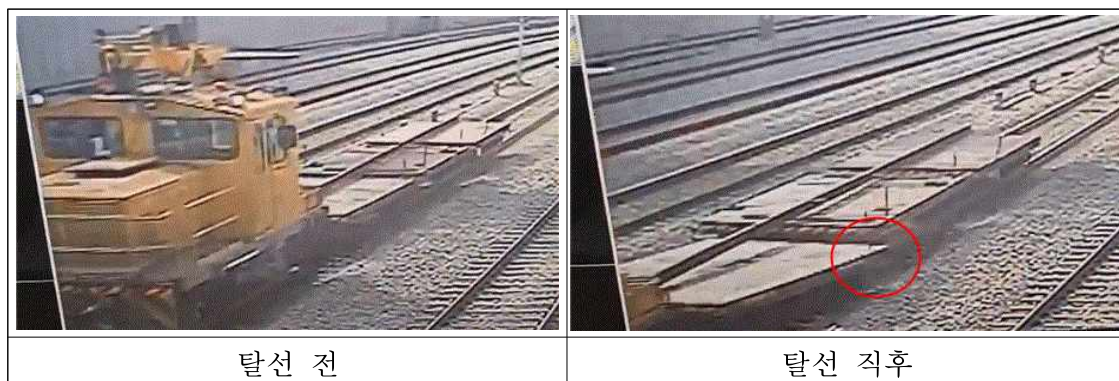
[그림5] 익산역 구내 CCTV 녹화영상 (코레일 제출자료)

익산역 구내 CCTV 영상에 따르면 사고열차는 정상적으로 운행하다가 [그림5]와 같이 첫 번째 트롤리 후부 대차가 좌측으로 탈선된 것으로 확인되었다.

CCTV 영상을 분석한 결과, 사고열차는 직선 선로에서 정상적으로 운행하다가 사고 구간에서 첫 번째 트롤리 뒤 대차가 운행 방향 좌측으로 탈선되는 것이 확인되었다.

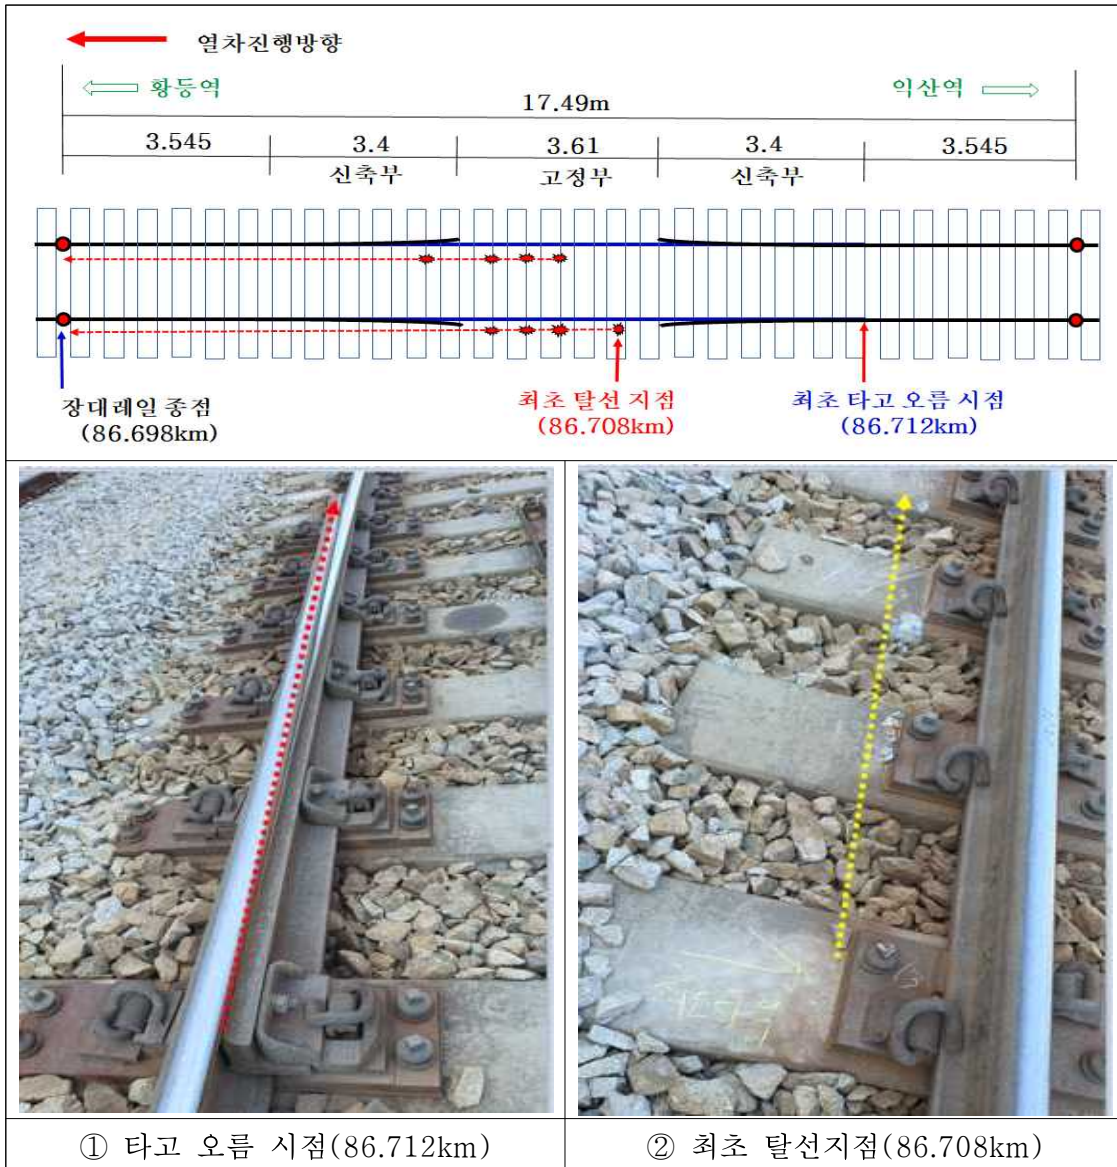
[그림8] 열차탈선에 따른 흔적

[그림8]의 ①과 같이 대기 86.712km 지점에서 사고열차의 차륜이 텅레일을 타고 오른 흔적이 발견되었고, ②와 같이 차륜이 침목을 타격한 흔적이 대기 86.708km 지점으로부터 열차가 정차한 대기 86.613km 지점까지 약 95m 정도 이어져 있었다.

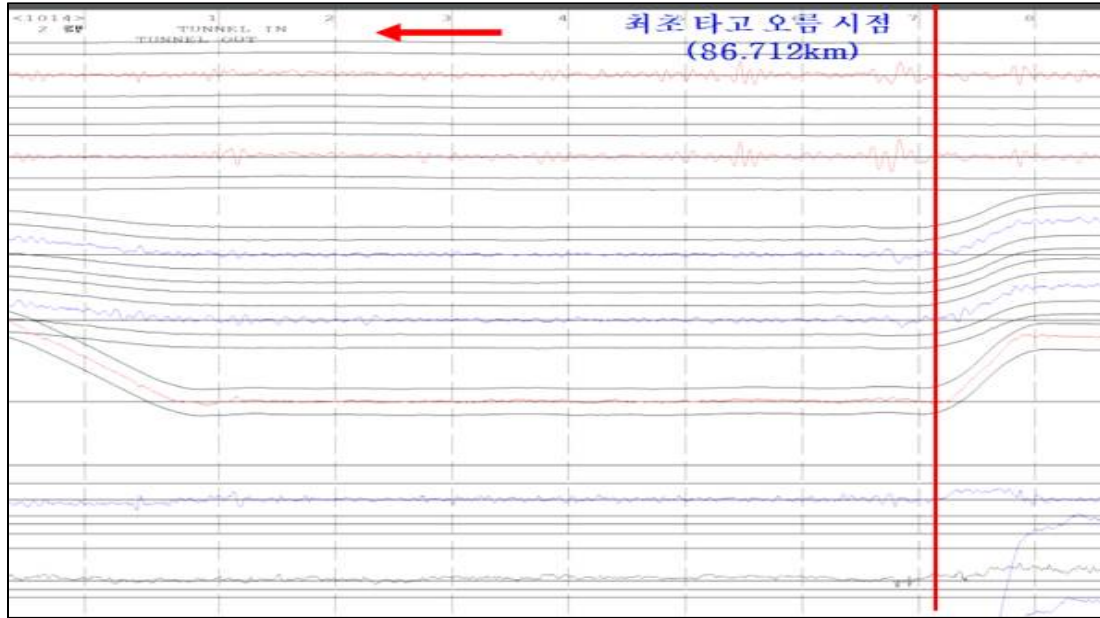
[그림9] 사고 발생 개소에 대한 궤도 검측 결과(2022년 12월 16일)

사고 구간 선로에 대한 코레일의 궤도검측차 점검(2022.2.21.~2022.12.16., 4회) 결과에 따르면 지적사항은 없었고, [그림9]와 같이 모든 항목(궤간, 방향, 수평, 뒤틀림, 고저)이 관리기준 이내였으며, 신축이음매 및 일상 순회 점검 결과도 특이사항은 없는 것으로 기록되어 있었다.

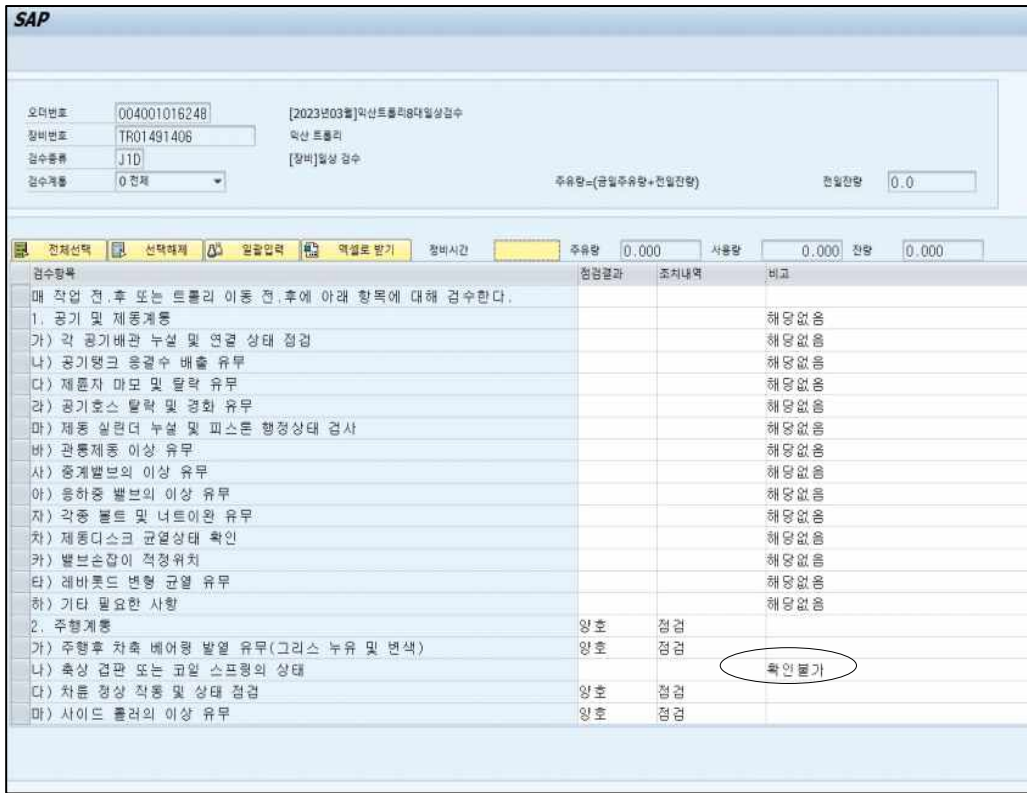
[그림11] 트롤리 운행 전 시행한 D 검수 기록표(KOVIS 화면 캡처)

수(D)에서 트롤리 축상 겹판스프링 상태는 [그림11]과 같이 ‘확인 불가’로 기록되어 있었다.

사고 당일 열차운행 전 검수(D)를 시행 후 ‘축상 겹판스프링의 상태’를 ‘양호’나 ‘불량’으로 기록해야 하나, ‘확인 불가’라고 기록한 것은 부적절하였다.

축상 겹판스프링의 외관 상태 등 D 검수에서 확인 가능한 부분을 점검하고 그 결과를 기록해야 할 것이며, 확인이 불가능하면 검수 항목을 변경해야 할 것으로 분석되었다.

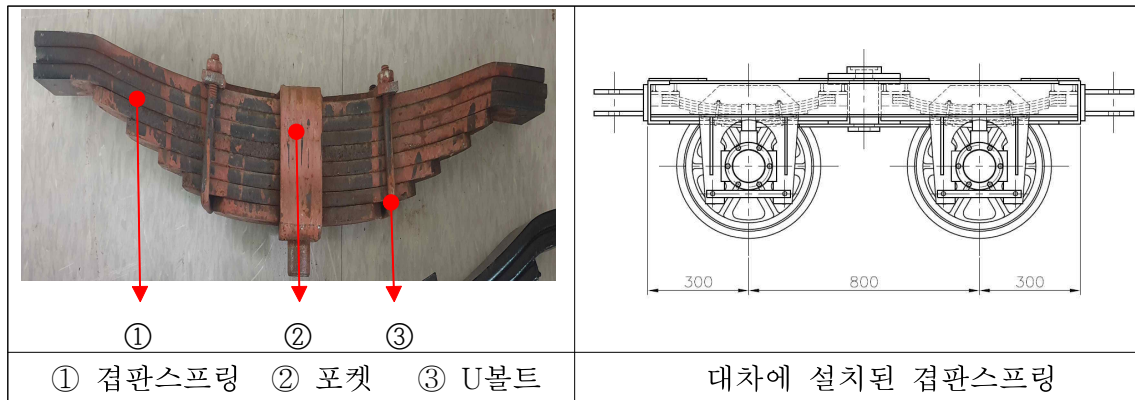
[그림14] 축상 겹판스프링의 구조와 대차에 설치된 상태

10톤 트롤리의 축상 겹판스프링은 [그림14]의 ①과 같이 8개의 판스프링을 겹쳐 ③과 같이 U 볼트로 고정되어 있었고, ②와 같이 용접구조인 포켓으로 조립되어 대차 축상에 연결되어 있었다.

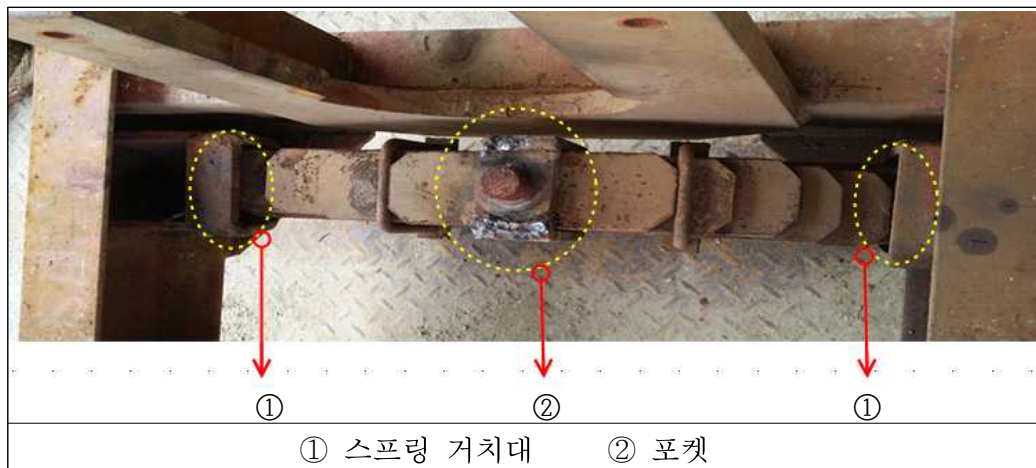
[그림15] 용접구조의 축상 겹판스프링 거치대 및 포켓

또한 [그림15]의 ①과 같이 대차 프레임에 용접된 거치대에 끼워 넣은 형태로 제작되어 있어, 교환할 때는 용접된 거치대 부분을 절단해야 하므로, 교환작업을 제외하고는 스프링 자체를 분해하여 점검하기에는 어려운 구조인 것으로 확인되었다.

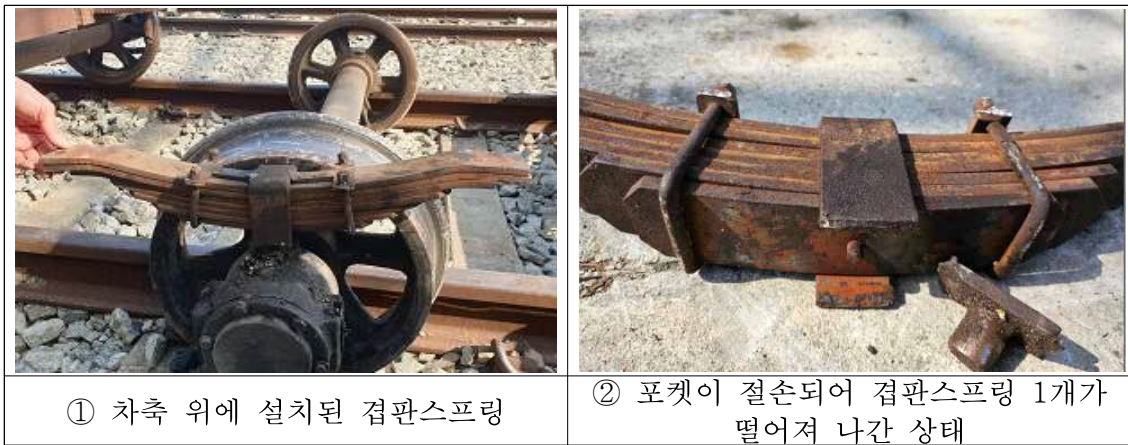
[그림16] 차축 위에 설치된 곱판스프링 및 절손된 포켓

탈선된 트롤리의 차축 위에 설치된 곱판스프링은 [그림16]의 ①과 같은 모습이고, 사고 당일 분해한 결과 ②와 같이 축상 곱판스프링 체결 포켓 용접 부가 절손되어 곱판스프링 8개 중 1개가 떨어져 나간 것으로 확인되었다.

탈선 트롤리의 뒤쪽 좌측 축상 겹판스프링 포켓 용접부가 절손되어 겹판스프링 조립체가 축상(軸箱, Axle Box)에 고정되지 못해 윤축(輪軸)이 유동되는 상태로 운행하다가 [그림19]와 같이 일반 레일에 비해 올라타기 쉬운 구조의 신축이음매에서 차륜이 레일을 타고 올라 탈선한 것으로 분석되었다.

3.1.6 탈선된 트롤리의 차축 위에 설치된 곱판스프링을 사고 당일 분해한 결과, 축상 곱판스프링 체결 포켓 용접부가 절손되어 곱판스프링 8개 중 1개가 떨어져 나간 것으로 확인되었다.

4.1.2 「트롤리 유지보수 지침」의 2년 검수(GI-2) 항목에 '축상 겹판스프링'을 포함하도록 지침을 개정할 것.

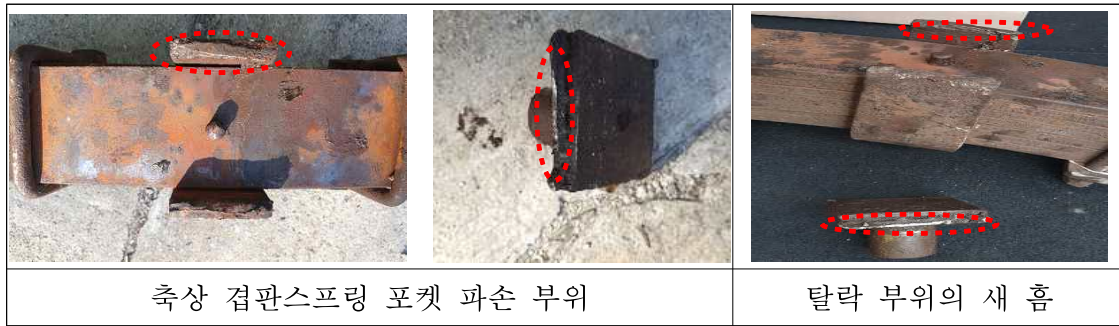
[그림18] 파손된 겹판스프링 포켓의 구 홈과 새 홈

그러나 파손된 축상 겹판스프링 포켓 용접부의 오래된 균열 흔적으로 볼 때, 대차 분해를 통해 포켓 상태 및 스프링의 균열 여부 등을 점검하여 교체하여야 하나 균열 상태를 발견하지 못해 축상 겹판스프링을 교체하지 않은 것으로 분석되었다.

축상 겹판스프링의 포켓 용접부 절손부위는 [그림18]과 같이 균열 부분이 녹이 슬고 변색 되어 있었으므로, 상당 기간 전에 균열된 상태로 일부만 붙어있다가 떨어지면서 파손된 것으로 확인되어 2년 검수(GI-2) 시에 포켓 용접부의 균열 상태를 발견하지 못했던 것으로 분석되었다.

3.1.7 탈선된 트롤리는 축상 곱판스프링 포켓 용접부 절손부위가 녹슬고 변색 되어 상당 기간 전에 균열이 발생한 것이었으나, 2022년 10월 26일 시행한 2년 검수(GI-2) 시 균열 상태를 발견하지 못했던 것으로 조사되었다.

4.1.1 트롤리 2년 검수(GI-2) 등 정기검수를 할 때, 마모 측정·균열 여부 확인·분해 검수 등을 철저히 하고 검수 기록을 정확히 할 것.

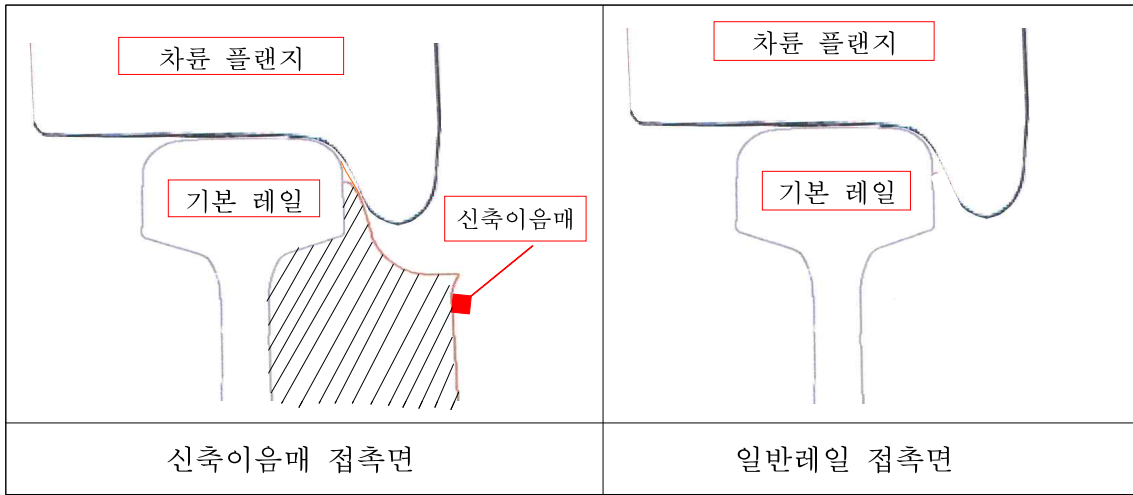
[그림19] 신축이음매 및 일반레일의 차륜 플랜지 접촉면 비교

사고열차는 첫 번째 트롤리 후부 대차의 축상 겹판스프링 포켓 용접부 절손으로 윤축이 유동되면서, 일반 레일에 비해 올라타기 쉬운 구조의 신축이음매에서 차륜이 레일을 타고 올라 트롤리가 탈선된 것으로 분석되었다.
