ARAIB/R 11-5

한국철도공사 호남선 익산역구내 화물열차 탈선('10.9.14.)

# 철도 사고 조사 보고서

항공 · 철도사고조사위원회

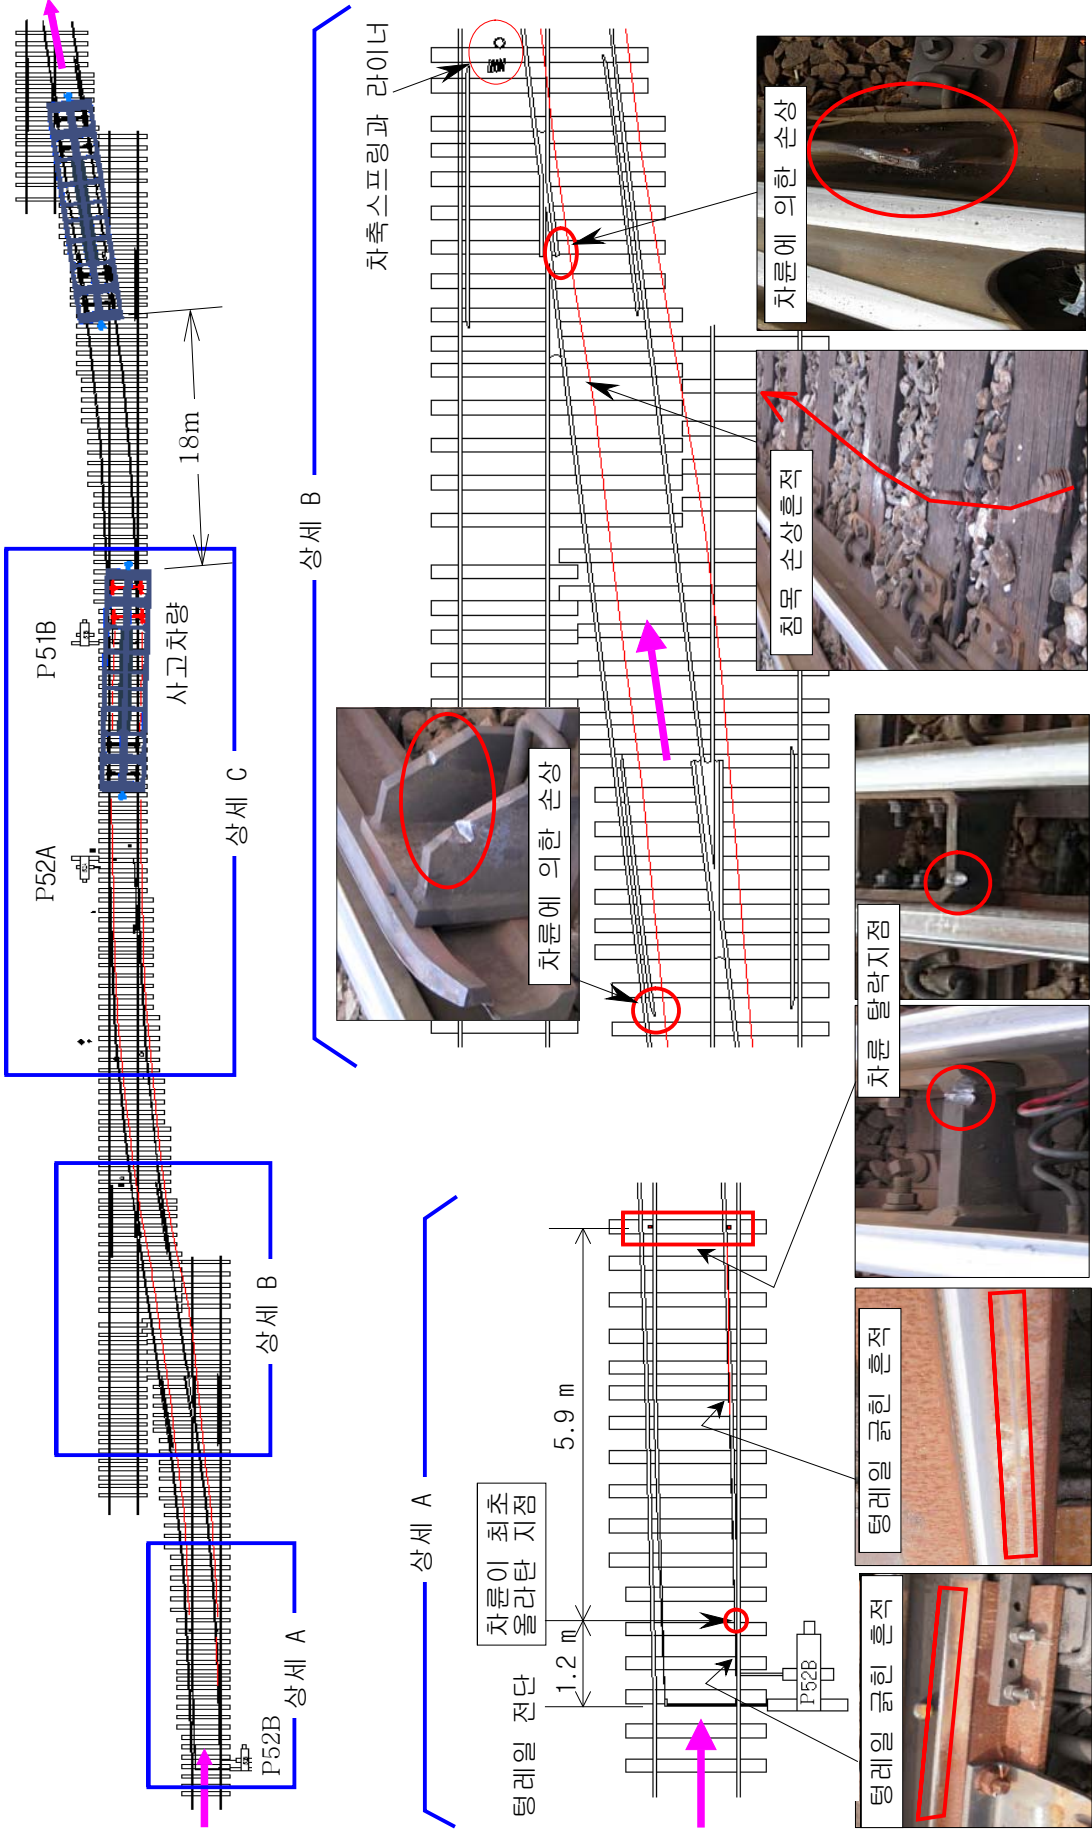
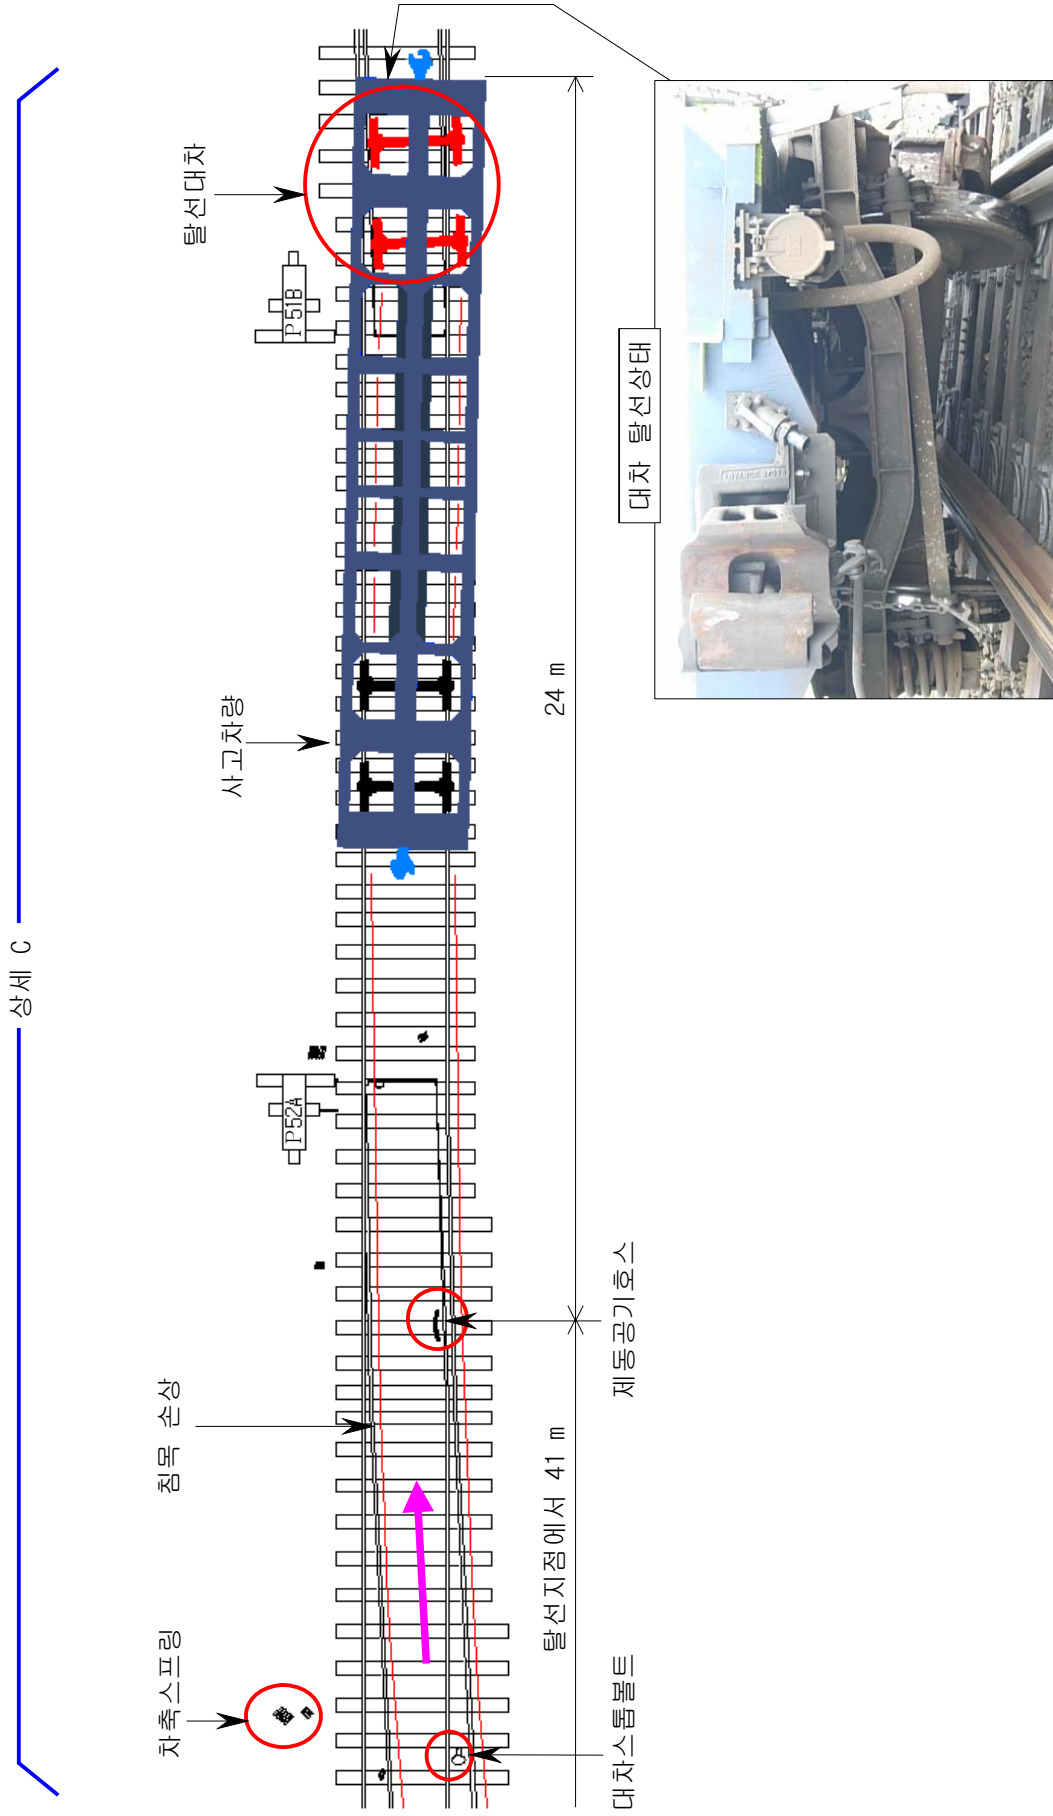
[그림 2] 사고현장 상황도(2/2)

최초의 탈선흔적은 제P52B호 선로전환기 포인트부에서 발견되었다. 차륜플랜지가 이 포인트부 우측 텅레일의 윗부분 모서리에 접촉하면서 진행하다가 침단부 약 1.2m 지점에서 올라타 약 5.9m 텅레일위를 주행한 흔적과 차륜플랜지가 침목 위에 떨어지면서 손상시킨 흔적이 있었다.

사고차량은 탈선 후 계속 이동하면서 침목과 레일을 손상시켰고, 제P52A호 선로전환기의 크로싱을 통과하면서 탈선의 충격으로 차량부품들이 선로위에 집중적으로 탈락되었다. 선로에서 발견된 차량부품은 대부분 탈선대차에서 분리된 것이며 분실된 부품은 없었다. 탈선대차에서 떨어져 나온 부품 이외에 사고차량 전부(前部)의 제동공기호스와 너클핀이 분리·파손된 상태로 제P52A호 선로전환기 침단부와 크로싱부에서 각각 발견되었다.

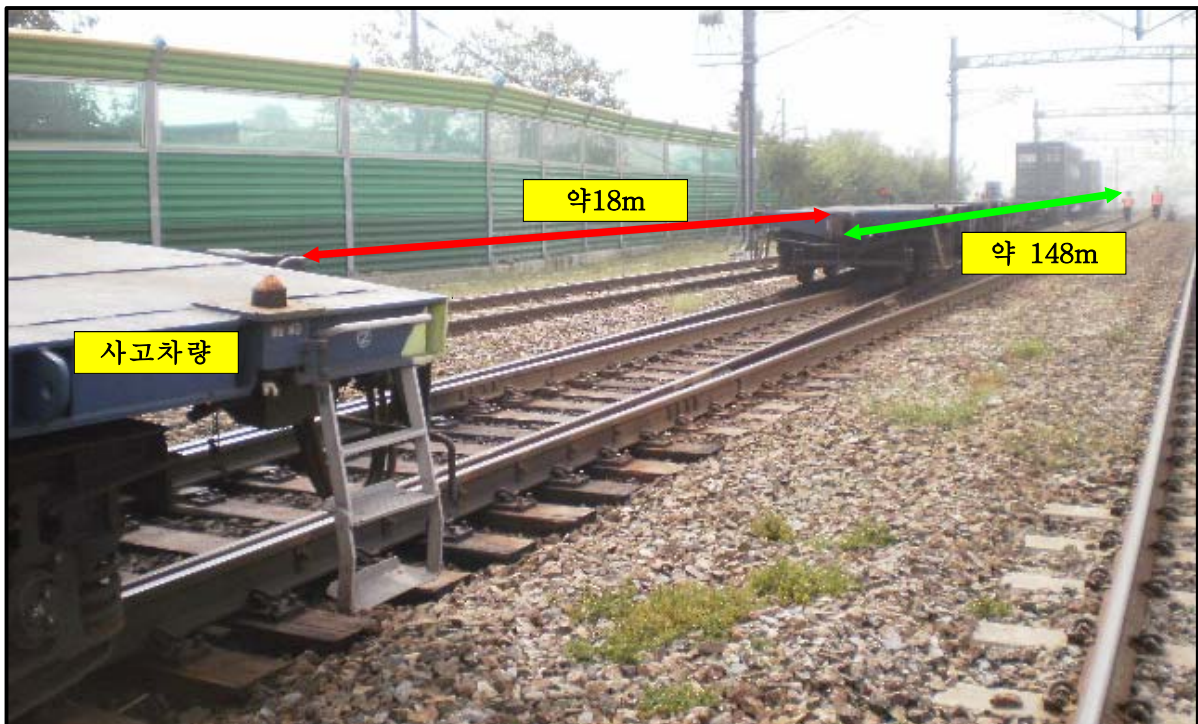
[그림 3] 사고차량 분리상태

사고열차는 탈선지점으로부터 약 83m 이동하였고 [그림 3]과 같이 사고차량은 앞차량과 약 18m 분리된 상태로 제P51B호 선로전환기 침단부에서 정차되었다.

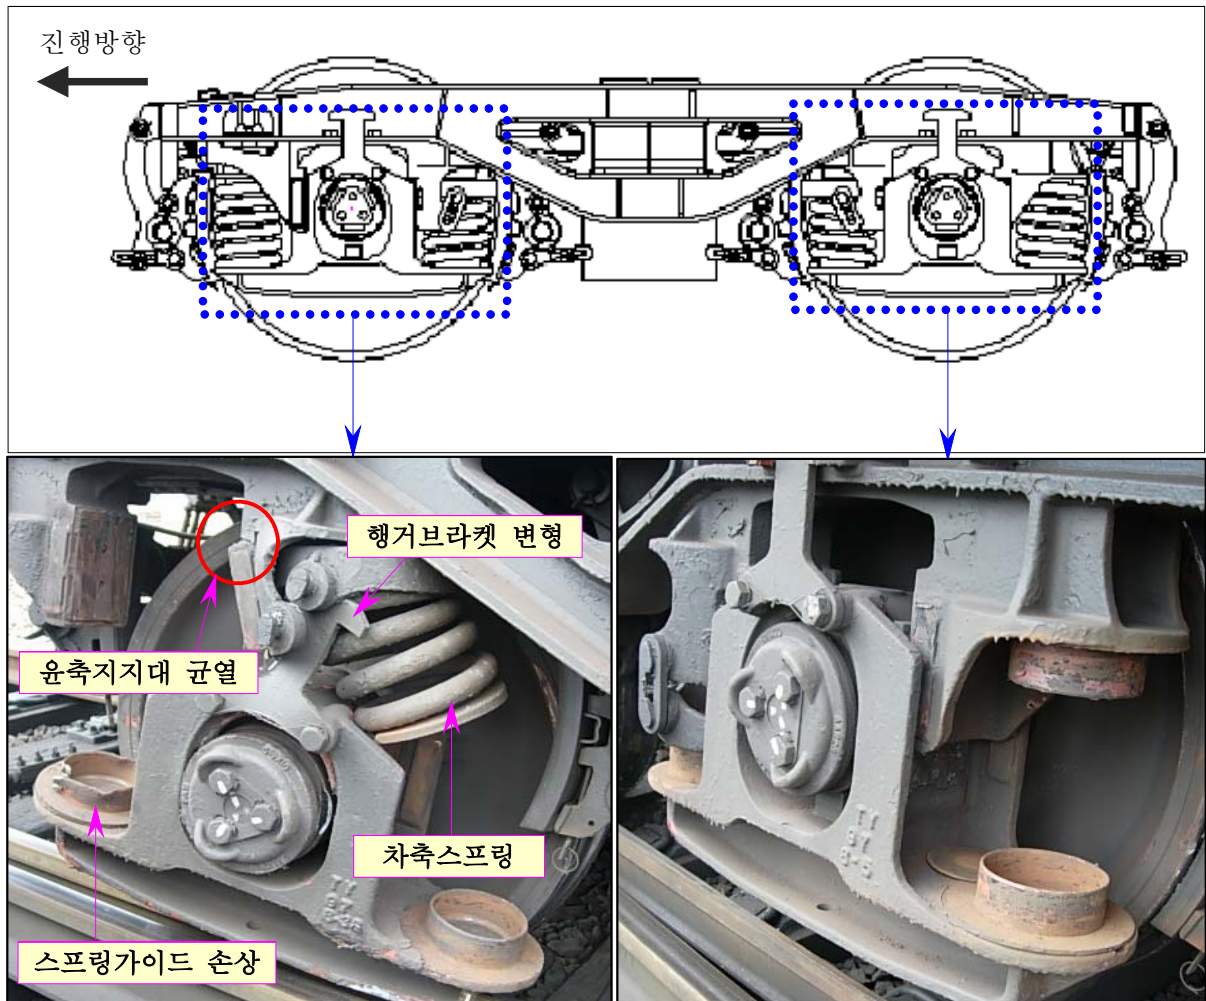
[그림 4] 탈선대차 손상상태

[그림 4]와 같이 전부(前部)차축 좌측에 조립되어 있는 축상조립체(Axle box ass'y)의 스프링가이드와 행거브라켓이 각각 손상되고 변형되었으며, 윤축지지대가 균열되어 있었다. 그리고 차축스프링 일부가 대차프레임과 축상조립체 사이에 고착되어 있었고, 후부(後部)차축 좌측의 차축스프링은 모두 탈락되었다.

차축베어링을 분해하여 윤활유의 누유와 변색여부, 차축 저어널부 이상유무 등을 확인한 결과 이상이 없었고, 차륜이 차축으로부터 이탈된 현상도 없었다.

탈선대차에서 분리된 차축스프링, 푸쉬로드, 서스펜션링크, 스톱블록 등의 부품은 모두 선로위에서 발견되었다.

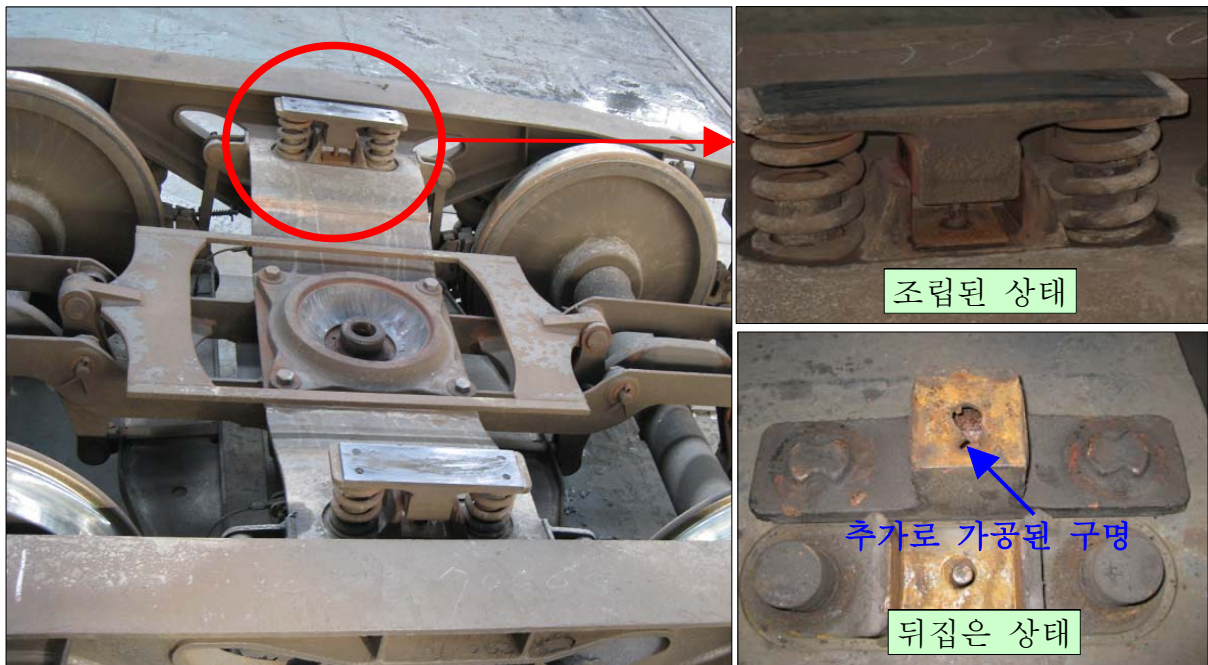
[그림 5] 사이드베어링 설치상태

탈선대차의 상태를 확인하는 과정에서 대차프레임에 설치되는 사이드베어링(6)에 [그림 5]와 같이 원래의 구멍 이외에 추가로 구멍이 가공된 것이 발견되었으나, 사이드베어링이 원래의 구멍에 설치되어 있었고, 차체와의 접촉부 마모상태, 높이 치수, 차체의 사이드베어링과 접촉부의 상태 등에 별다른 이상이 없었다.

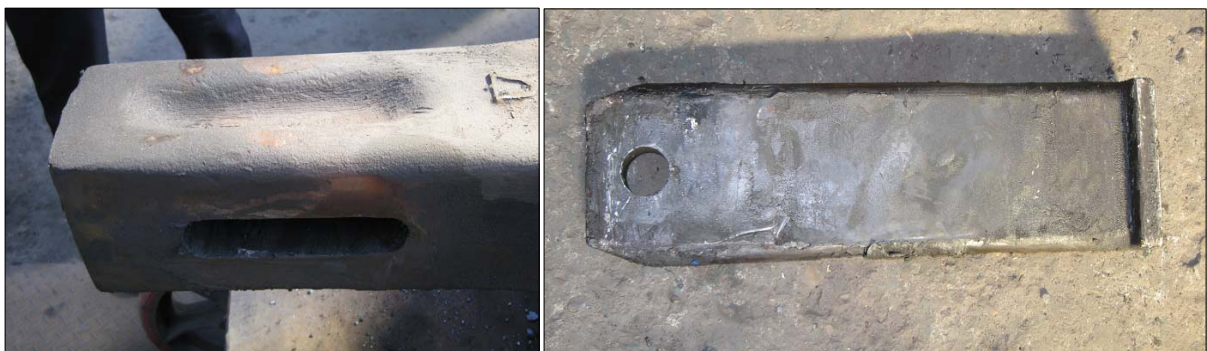
[그림 7] 사고차량 연결기 및 테일핀 상태

연결기 및 테일핀을 차량에서 분해하여 표면상태를 확인한 결과 [그림 7]과 같이 사고차량의 연결기와 테일핀은 표면상태가 비교적 깨끗하고 윤활유의 도포상태가 양호하였다.

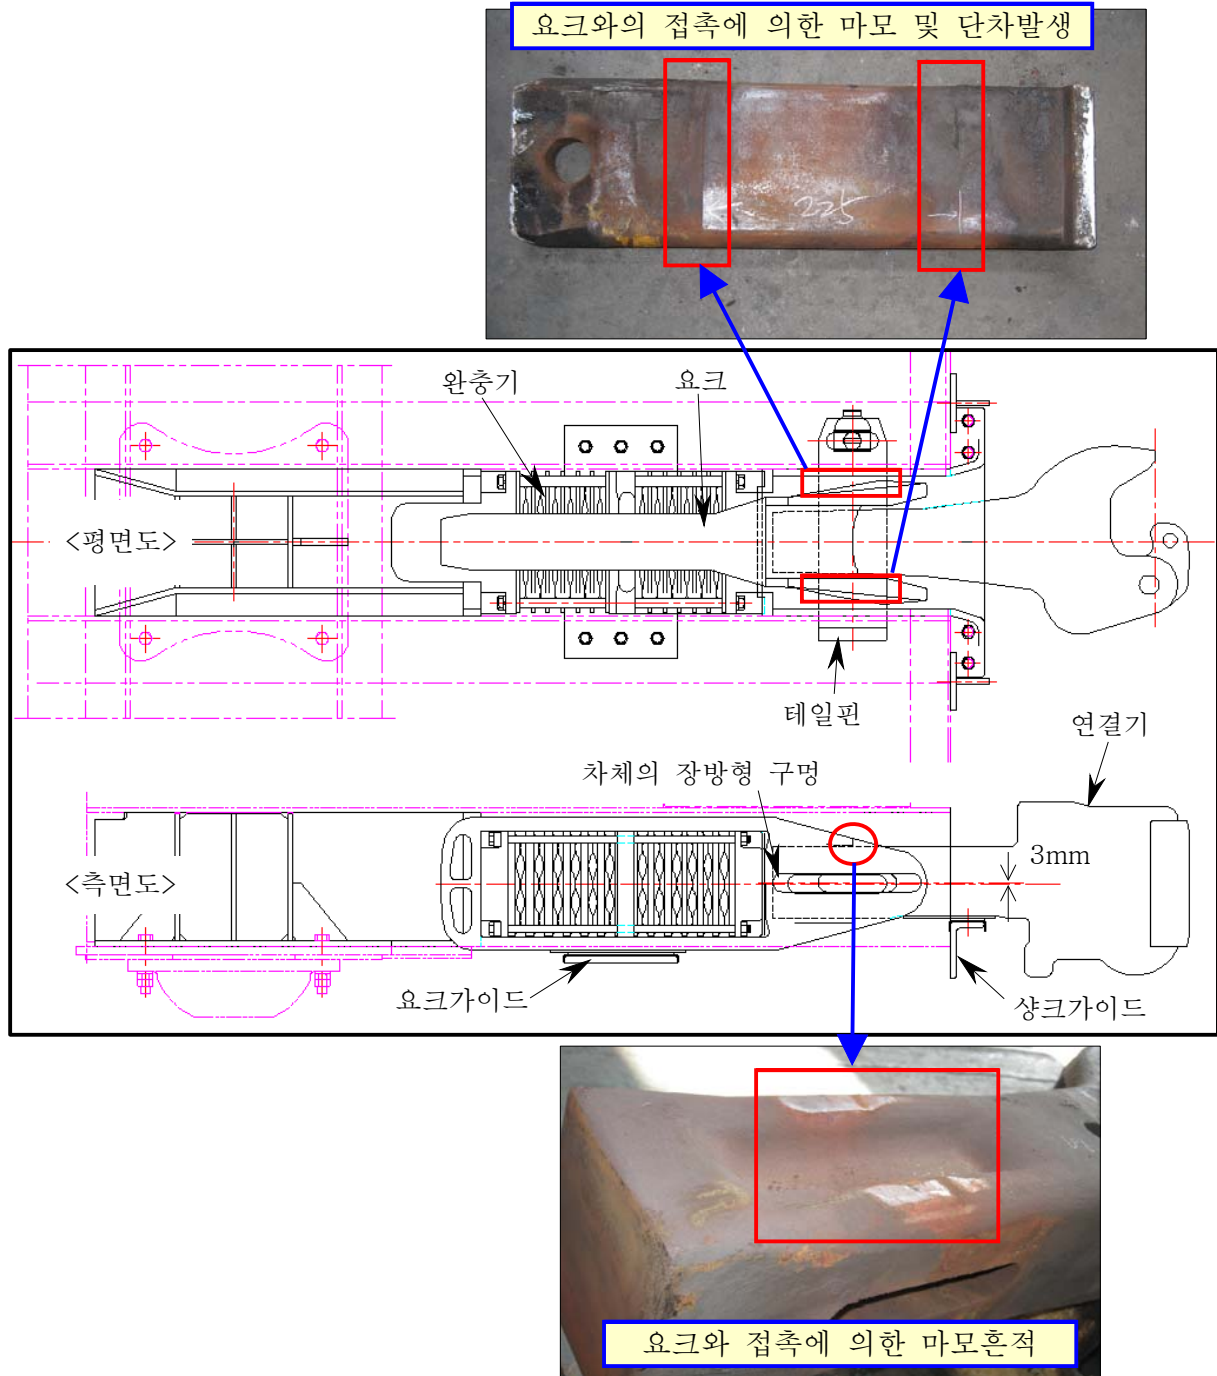
[그림 8] 8량짜 차량 후부 연결기 및 테일핀 조립상태

반면에, 8량째 차량 후부의 연결기와 테일핀은 [그림 8]과 같이 표면에 전반적으로 윤활유의 도포량이 적고 먼지와 녹이 발생되어 있었으며, 연결기의 상부와 테일핀의 표면에 요크와의 접촉에 따른 편마모가 발생되어 있었다.

연결기 및 테일핀 표면의 이러한 부식과 편마모는 습동부의 윤활유 부족 이외에 연결기를 지지하는 상크가이드와 완충기를 지지하는 요크가이드의 조립치수 불량 또는 마모판 과다마모 등의 요인에 의해 발생되었을 가능성이 있고, 이로 인해 연결기의 회전운동이 원활치 못하게 된 것으로 판단한다.

사고차량을 견인하는 8량째 차량 후부의 연결기와 테일핀을 차량에서 분리하여 상태를 확인한 결과 표면에 먼지와 녹과 편마모가 발생되어 있었다. 이는 습동부의 윤활유 부족 이외에 연결기를 지지하는 상크라이드와 완충기를 지지하는 요크가이드의 조립치수 불량 또는 마모판 과다마모 등의 요인에 의해 발생되었고 이로 인해 연결기의 회전상태가 다소 원활하지 못하였던 것으로 판단한다.

연결기 회전저항이 차륜의 횡압 증가에 기여하는 비중은 비록 크지 않지만, 사고 차량이 제P52B호 선로전환기 텅레일 곡선부에 진입할 때 직진방향으로 향할려고 하는 힘에 의해 차륜의 공격각(1)이 커져 횡압이 증가되는 상태에서 이 연결기 회전저항에 의한 횡압이 부가되어 타오르기 탈선에 기여하게 된 것으로 판단한다.

1. 선로전환기상에서 차륜이 안전하게 주행할 수 있도록 기본레일과 텅레일간 접촉부위의 형상에 대한 기술검토를 수행하고 그 결과에 따라 적절한 유지관리기준을 마련할 것.
2. 텅레일 교환 후 텅레일과 차륜간의 마찰계수를 줄이기 위한 윤활유 도포에 대한 기술검토를 수행하고 그 결과에 따라 적절한 유지관리기준을 마련할 것.
3. 화차 연결기의 회전이 항상 원활하도록 화차 정기검수 시에 연결기, 테일핀 및 요크의 조립상태, 습동부 윤활상태, 요크가이드 및 샹크가이드의 조립높이 및 마모판 마모상태 등을 점검하고 정비할 수 있도록 유지보수기준을 보완할 것.

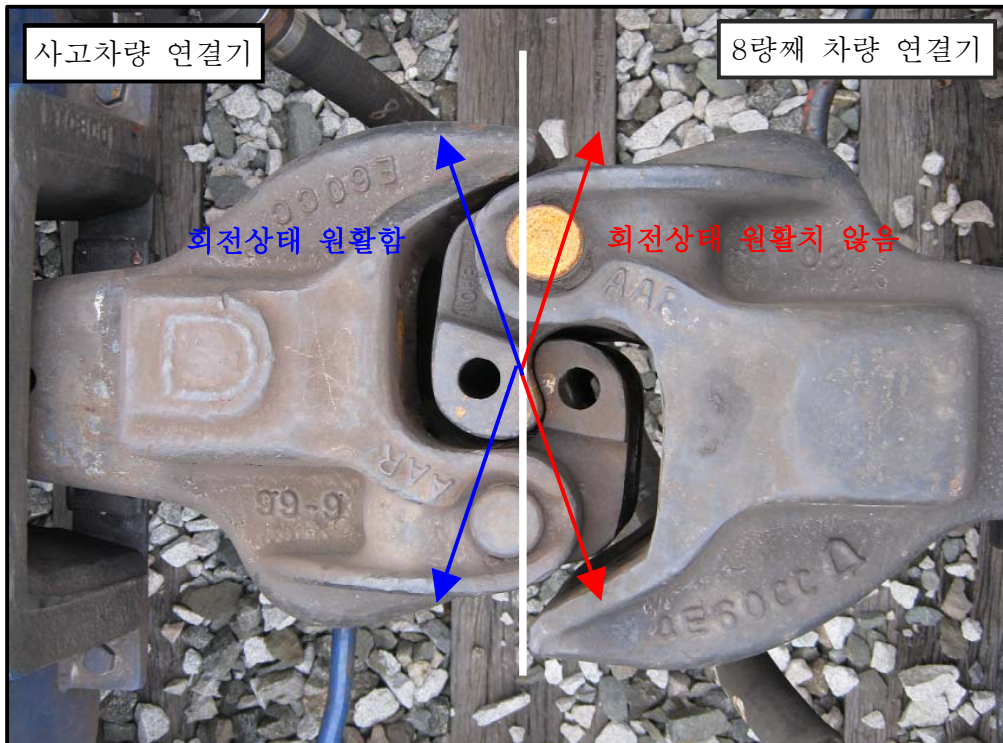
[그림 10] 차량간 연결기 회전상태 설명

시험결과 사고차량과 8량째 차량을 연결하는 연결기의 회전상태는 [그림 10]에 나타난 바와 같이 사고차량 전부의 연결기가 곡선부에서 회전상태가 원활한 반면에 8량째 차량 후부의 연결기는 회전저항으로 인해 회전상태가 원활하지 않았다.

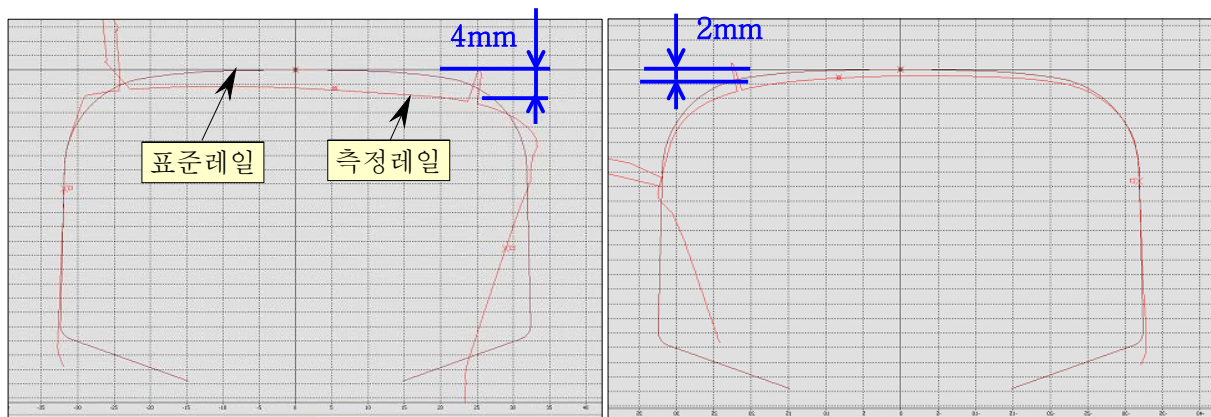
[그림 12] 제P52B호 선로전환기 포인트부 기본레일 마모상태(단면 1)

위 [그림 11]에서 단면 1의 텅레일 앞부분의 기본레일 마모상태는 [그림 12]와 같이 좌측레일이 4mm, 우측레일이 2mm로 측정되어 선로정비지침의 레일두부(頭部) 최대마모한계(13mm) 이내였으나 마모형태는 약간 차이가 있는 것으로 확인되었다.

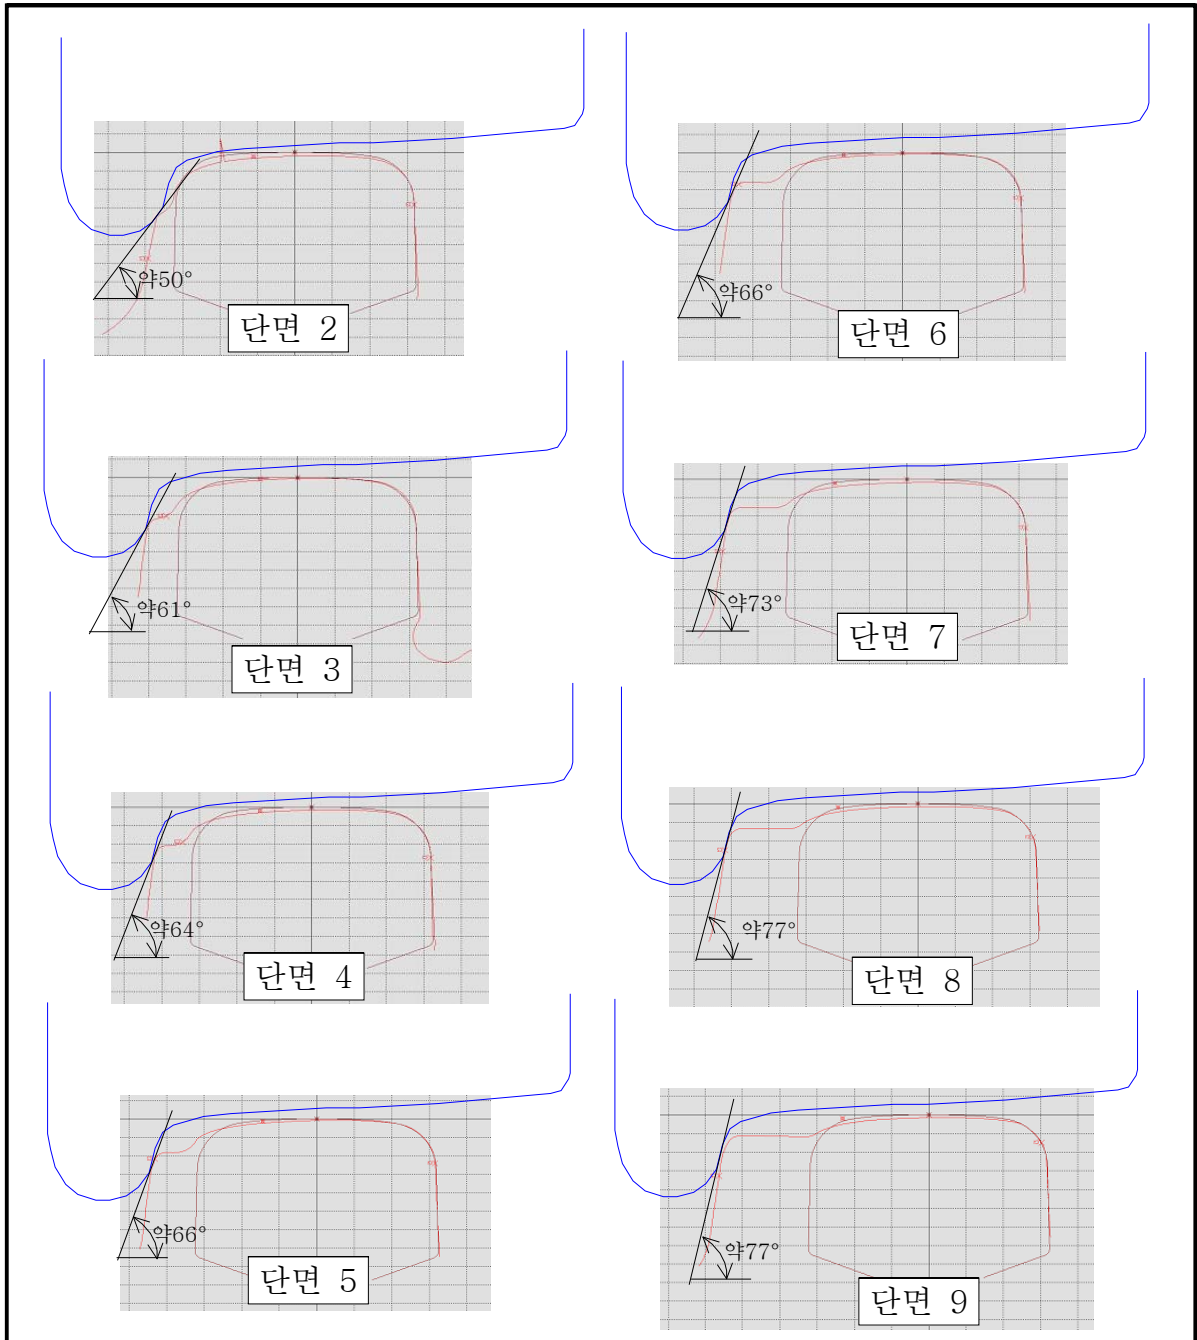
[그림 14] 포인트부 차륜/팅레일/기본레일 접촉상태

위 [그림 14]에서 나타낸 바와 같이 차륜플랜지가 텅레일과 접촉하면서 주행할 때의 접촉각은 약 50°~77° 인 것을 알 수 있다. 차륜플랜지가 텅레일과 최초로 접촉(단면 2)할 때의 접촉각이 약 50°로서 다른 부분보다 접촉각이 작아 상대적으로 탈선계수한계치(9)가 낮다. 이것은 탈선안전도가 낮은 것을 의미하며, 이 부분에서 차륜의 윤증감소(10) 또는 횡압이 증가되면 차륜이 텅레일을 타고오를 가능성이 큰 것을 알 수 있다.

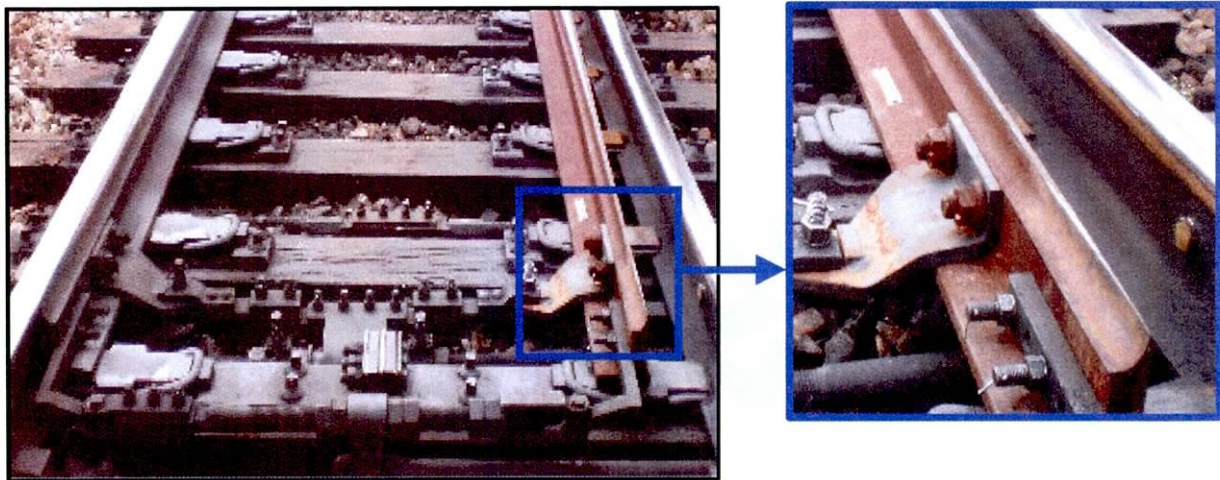
[그림 15] 제P52B호 선로전환기 텅레일 표면상태

사고발생 직후에 제P52B호 선로전환기 우측 텅레일의 표면상태를 확인한 결과 [그림 15]와 같이 차륜과 접촉되는 부분에 윤활유가 도포되어 있지 않았다.

탈선사고 직전에 교체된 제P52B호 선로전환기 텅레일이 기본레일과의 밀착도가 충분히 안정화되지 않은 상태에서 사고열차가 주행하게 되었고, 사고차량의 차륜플랜지가 텅레일과 최초로 접촉할 때 접촉각이 부족하고 텅레일의 표면에 윤활유가 도포되어 있지 않아 마찰계수가 높아짐으로 인해 차륜이 텅레일을 타고올라 탈선하게 된 것으로 판단한다.

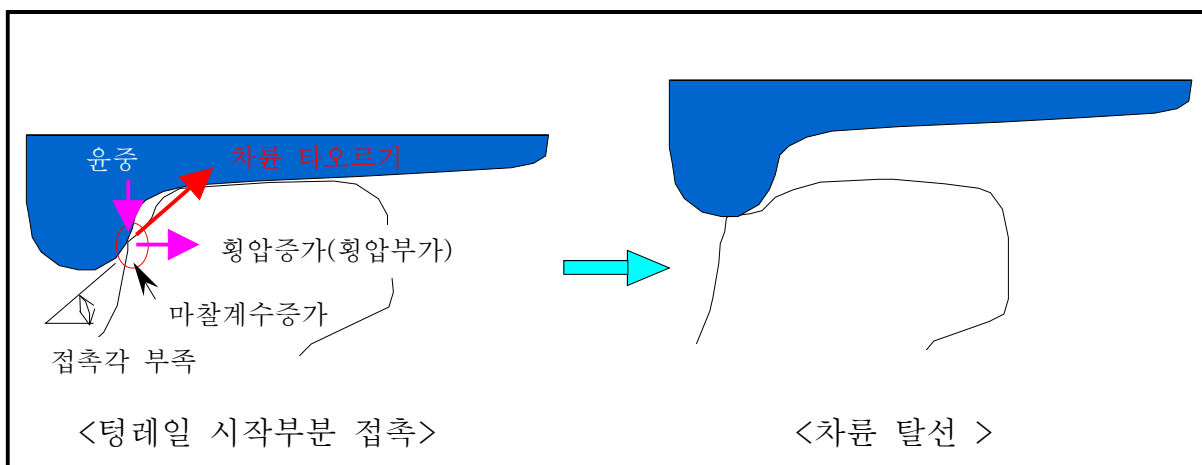
[그림 16] 차륜플랜지 탈선 설명도

사고차량이 제P52B호 선로전환기 텅레일 진입 시 [그림 16]에 나타낸 바와 같이 차륜플랜지와 텅레일의 접촉각 부족과 텅레일의 표면에 윤활유가 도포되어 있지 않음으로 인한 마찰계수 증가로 차륜플랜지가 텅레일을 쉽게 타고올 수 있는 조건(Nadal의 탈선계수한계치 이하)이 되었고, 여기에 곡선부에서 발생하는 횡압에 연결기 회전저항으로 인한 횡압이 부가되어 차륜이 타오르기 탈선하게 된 것으로 분석되었다.
