철도사고 조사보고서

서울교통공사(구 서울메트로)
창동기지(429A/B호 선로전환기 부근)
제4910호 전동열차(401편성, 10량)
열차탈선
2016년 11월 20일(일) 05시 25분 경

항공·철도사고조사위원회

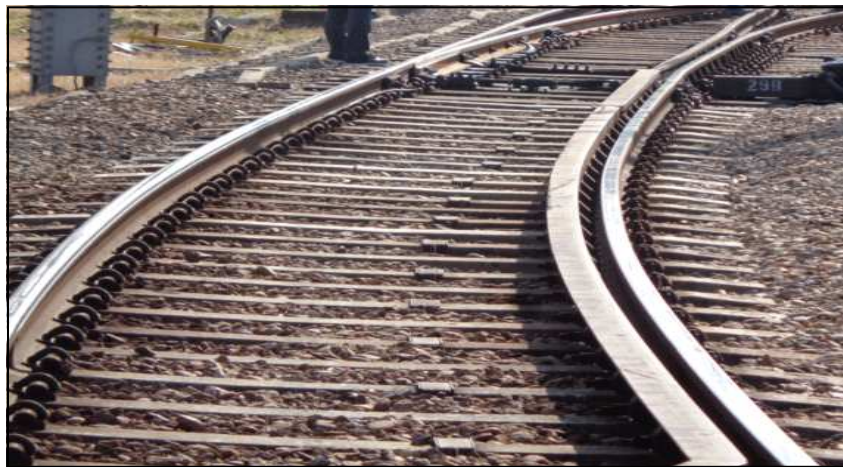
[그림2] 사고개소

2016년 11월 20일(일) 05시 25분경, 서울교통공사(구, 서울메트로) 창동기지에서 출고 중이던 제4910호 전동열차(노원역→당고개역, 회송열차, 이하 "사고열차"라 한다)가 429B호 선로전환기 침단부(텅레일)에서 열차의 맨 후부 차량(10호차) 앞 대차 좌측 2개 차륜(1, 3위 차륜)이 타고 올라 이동 후 앞 대차 4개 차륜 모두가 진행 방향 좌측으로 궤도를 이탈한 후 정차하였다.

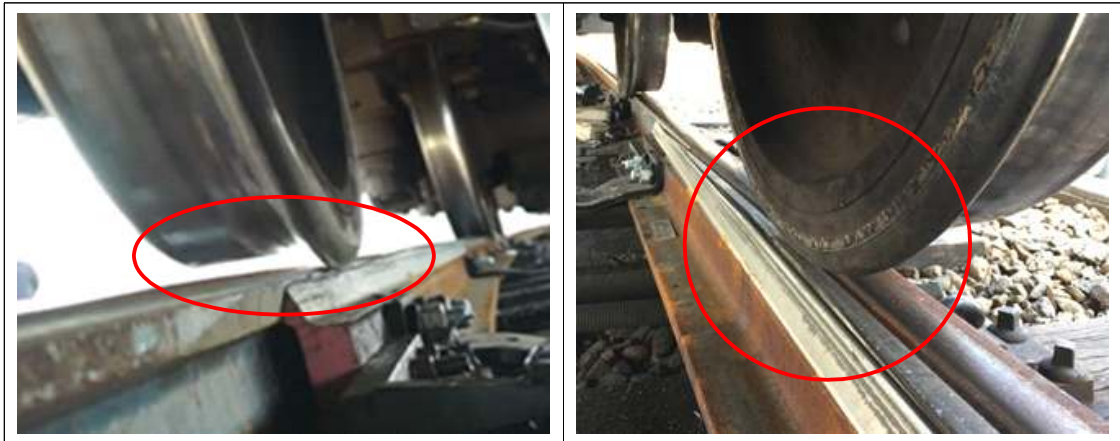
[그림3] 밀착부 접단에서 타고 오름이 발생

사고구간(S28선에서 429A/B호 선로전환기를 경유하는 출고진로)에서 사고열차의 운행기록을 토대로 1, 2차 모두 견인 후 제동 및 견인시험을 시행한 결과 교환된 429B호 선로전환기 밀착부에서 차륜이 레일을 타고 오르는 현상이 확인되었다.

탈선사고 재현을 위한 1, 2차 현차 확인시험에서 차륜의 타고 오름 현상이 발생되어 항공철도사고조사위원회에서는 타고 오름에 의한 탈선사고 재발을 방지하기 위하여 원인 해소 시 까지 사고구간(창동 차량기지 S28번선에서 429B호 분기기를 경유하는 선로)의 선로의 사용중지를 긴급 안전권고로 발령하였다.

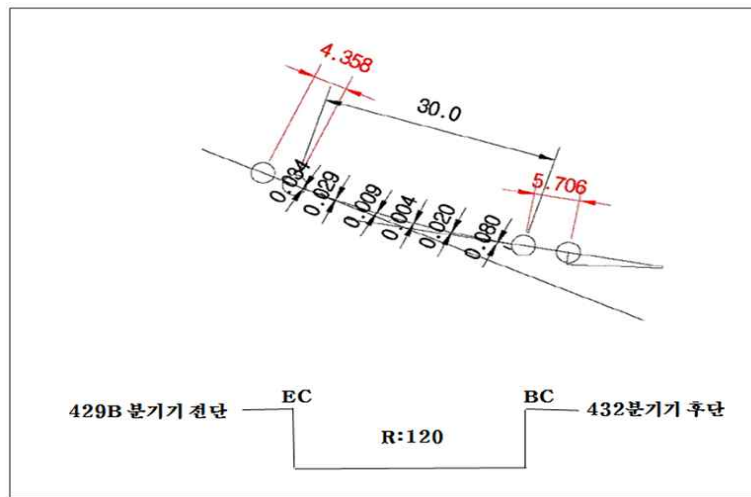
[그림6] 측량기에 의한 선형측정결과

사고구간의 선형을 측정된 결과는 [그림6]과 같이 432호 분기기 후단에 5.706m의 직선이 있었고 그 다음에 30m연장의 곡선반경 120m가 있었으며 완전한 원곡선이 아닌 곡률의 변화가 곡선 중심으로부터 양방향으로 나타나고 있어 실질적인 완화곡선 형태를 보였으며 429B호 분기기 전단에 4.358m의 직선이 부설되어 있었다.

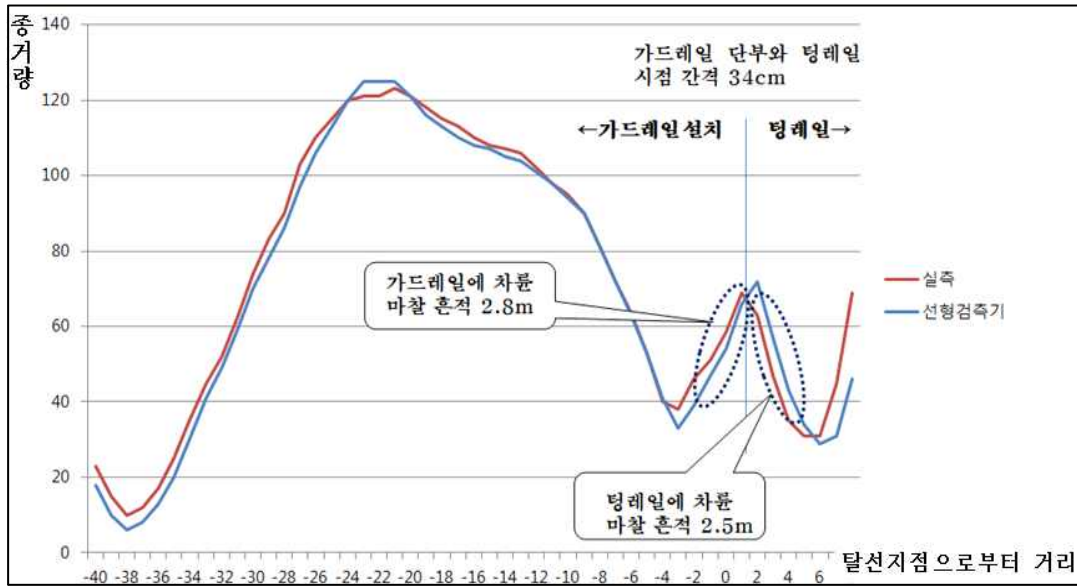
[그림7] 인력검측과 선형검측기 결과 비교 및 레일마찰개소

인력검측과 선형검측기로 432호 선로전환기와 429B호 선로전환기 사이 곡선에 대한 10m현의 종거를 측정하였으며 429B호 선로전환기 시점을 측점 0으로 하고 432호 선로전환기 방향을 -로 하여 1m 단위로 측정된 결과는 [표2] 및 [그림7]과 같았다.

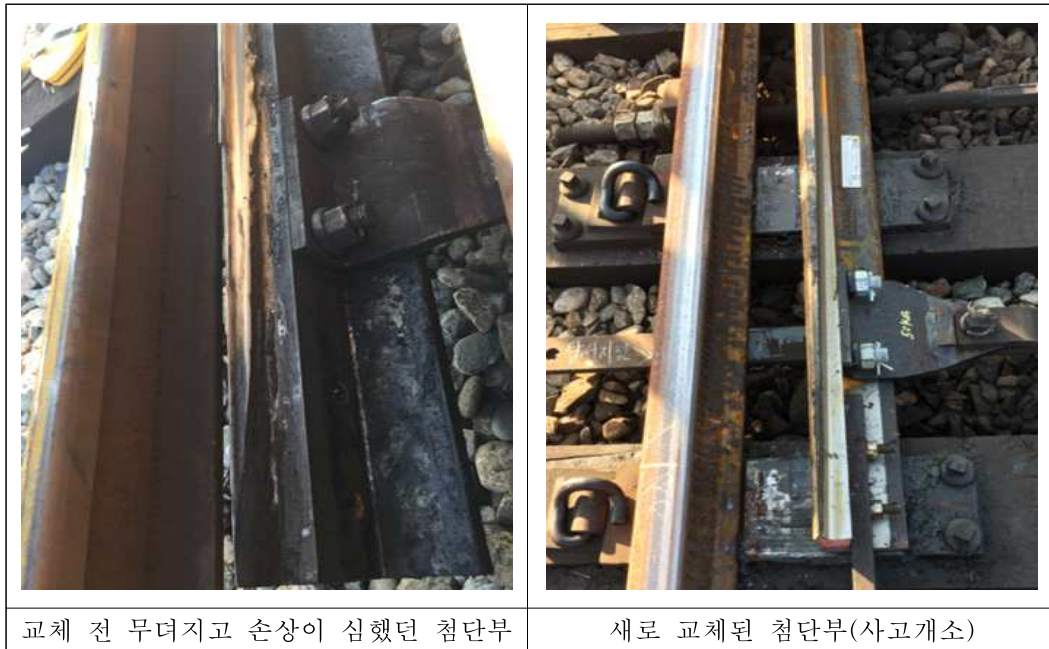
[그림9] 429B호 선로전환장치의 텅레일 교체 전과 후의 모습

교체 전 무너지고 손상이 심했던 침단부

새로 교체된 침단부(사고개소)

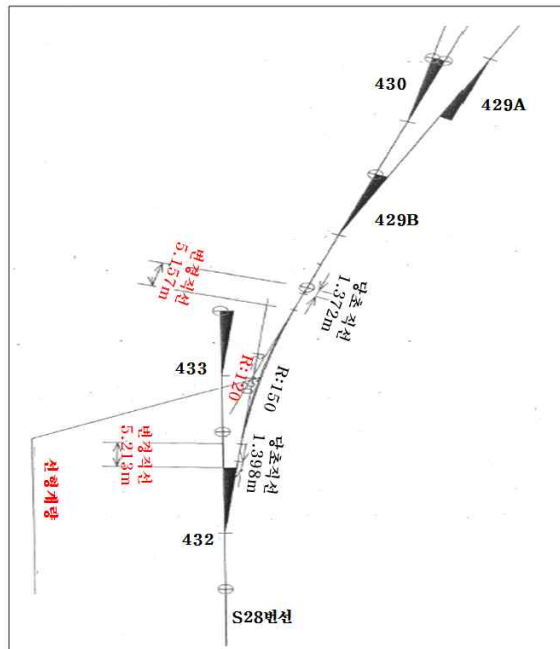
[그림10] 선형변경(철도공사팀-2097, 2006.12.21.)

건설 당시 432호와 429B호 선로전환기 사이에 [그림10]과 같이 곡선반경을 150m로 부설한 후 개선안으로 120m의 급곡선을 설치한 시공은 건설 당시에는 『서울특별시 지하철도 건설규칙』(교통부령제679호, 1980.09.20.공포.) 제10조(곡선의 반경)⁸⁾에 분기부대인 경우 1~4호선 모두 145m로 정하고 있어 이를 준용, 150m로 부설한 것으로 판단되었다.

[그림10]처럼 건설당시 432호 선로전환기와 곡선반경 150m 사이, 곡선반경 150m와 429B호 선로전환기 사이에 각각 1.4m의 직선을 삽입한 후 2007년 개량 시에 곡선반경을 120m로 조정하고 각각 5.2m의 직선을 설치하면서 [표18] 도시철도건설규칙에서 정한 검토를 소홀히 한 것으로 판단되었다.

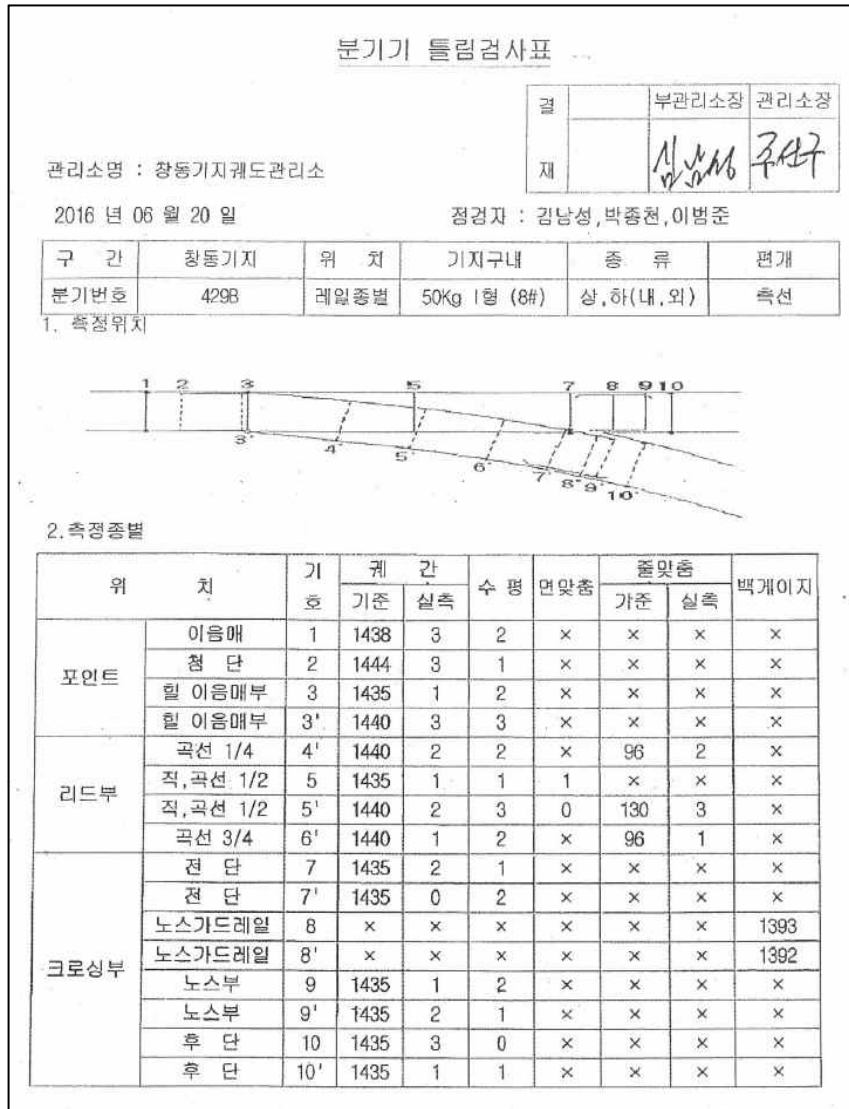
[그림11] 429B호 선로전환기 점검기록

선로 순회 점검은 2일 1회에 걸쳐 시행하고 있었으며 순회 구간 및 점검자가 포함된 업무일지를 작성하고 있었으며 2016년 6월 20일에는 [그림11]과 같이 분기기 틀림검사가 시행되었다.

‘2016년 4호선 궤도시설보수 보강공사’ 계약관련 서류에 포함된 ‘공사지침서’의 ‘서. 분기부 보수’에 분기기 궤간 및 줄맞춤은 공사감독관의 지시에 따라 시행토록 되어 있으며 현장에서는 [그림11]과 같이 분기기 틀림 검사표에 의한 검측만 시행하였기 때문에 [그림21]의 ②와 같이 텅레일부에 있는 방향틀림을 확인하지 못하고 작업을 시행한 것으로 판단된다.

분기기를 갱환하거나 일부 부속품을 교체할 때에는 분기기 전체에 대하여 교체 전·후의 궤도틀림을 측정하도록 계약관련 서류에 명확하게 명시할 필요가 있는 것으로 분석되었다.

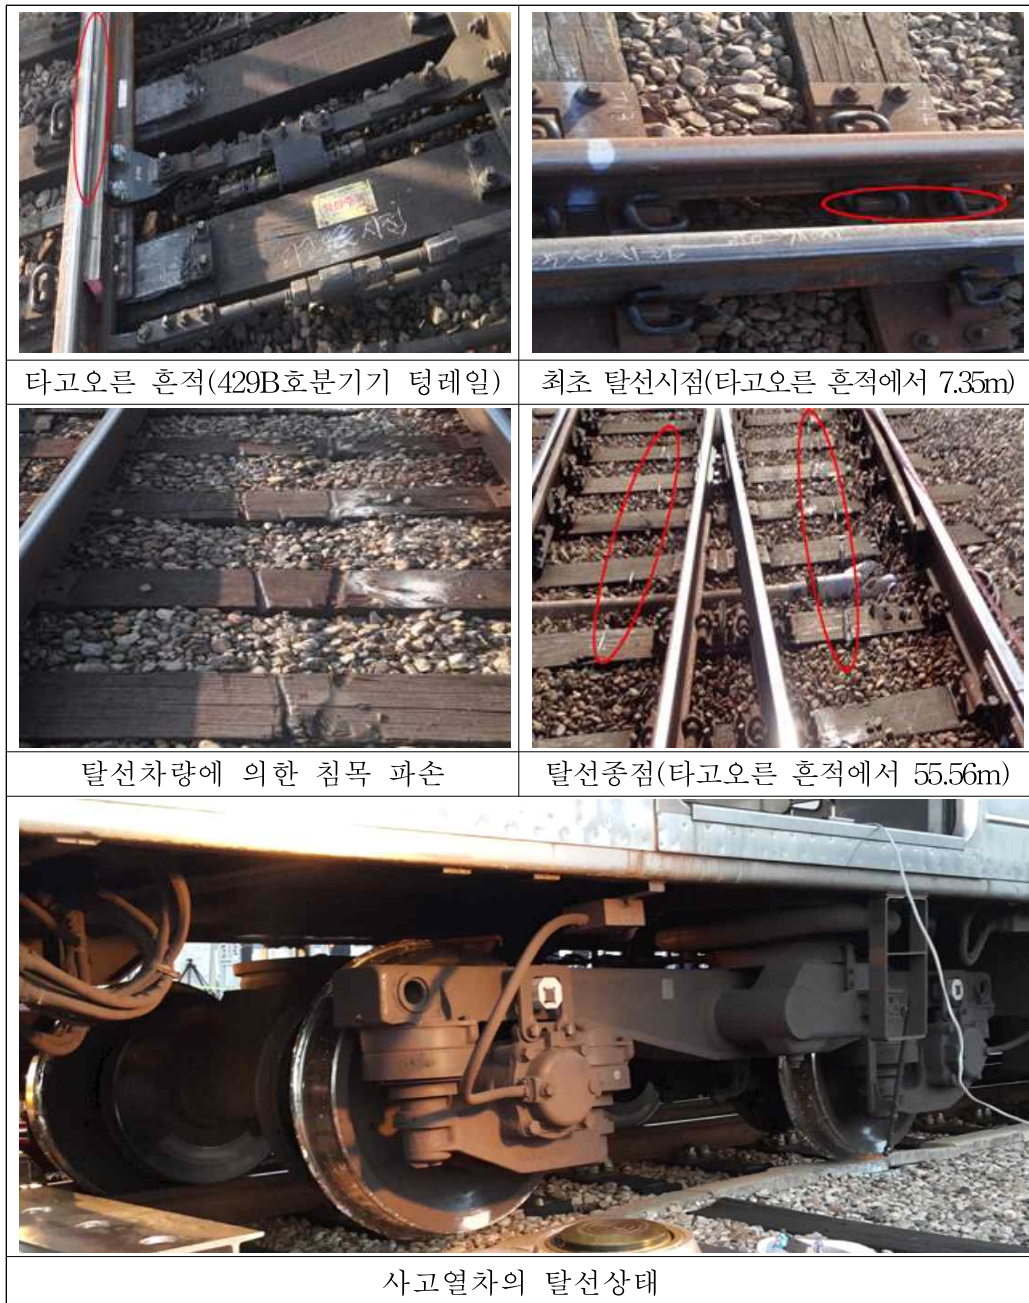
[그림12] 사고열차의 탈선흔적과 탈선상태

사고열차 10호차의 앞 대차 좌측 2개 차륜(1, 3위 차륜)이 429B호 선로전환기 침단부에서 타고 올라 약 7.5m 이동 후 앞 대차 4개 차륜 모두가 진행방향 좌측으로 궤도를 이탈하여 약 46.3m를 더 진행하다가 정차 되었다. [그림12]는 타고 오른 흔적, 최초 탈선시점, 파손된 침목 및 탈선상태의 사진이다.

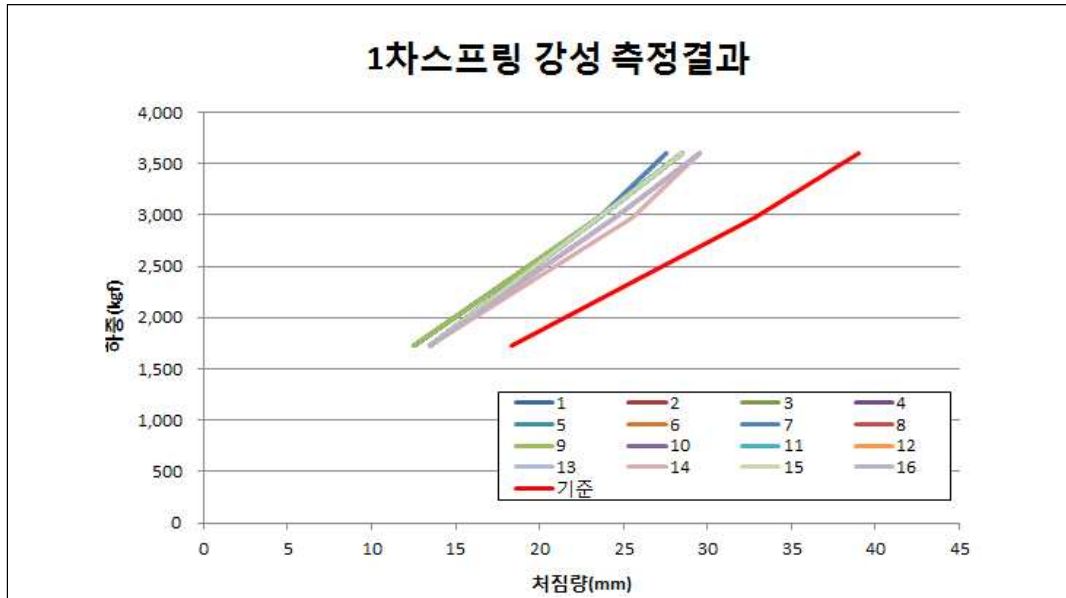
[그림15] 1차스프링 강성 측정결과

사고차량의 1차 스프링 강성을 측정한 결과가 [그림15]와 같으며, 수직하중 1,722kgf일 때의 스프링 강성을 계산하면 [표11]과 같다

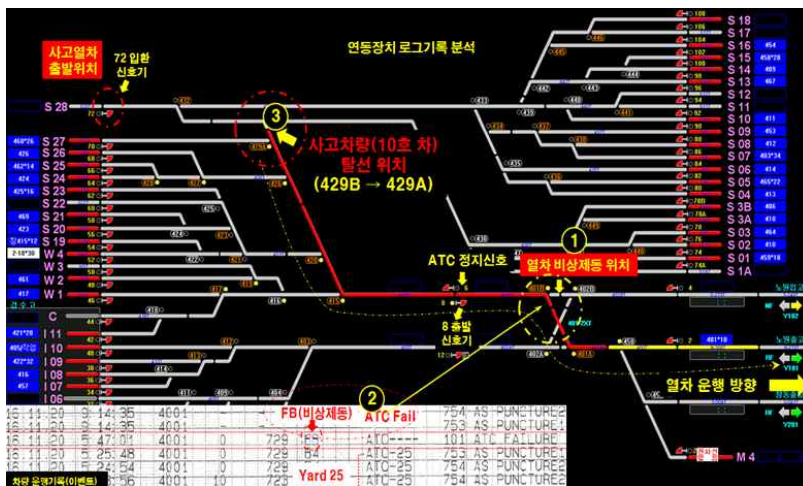
[그림19] 사고열차 비상제동 체결 위치 및 차상장치 로그파일

5시 23분 17초경 사고열차는 기지구내 72번 입환신호기 진행신호에 의해 출발하였고, 5시 25분 13초경 본선 구간 8번 출발신호기를 통과하여 401AT로 운행 중, [그림19]의 ①, ②와 같이 차상 신호장치에서 무신호 수신에 의한 경고음이 발생하여 비상제동을 체결, 사고열차를 정차시켰다.

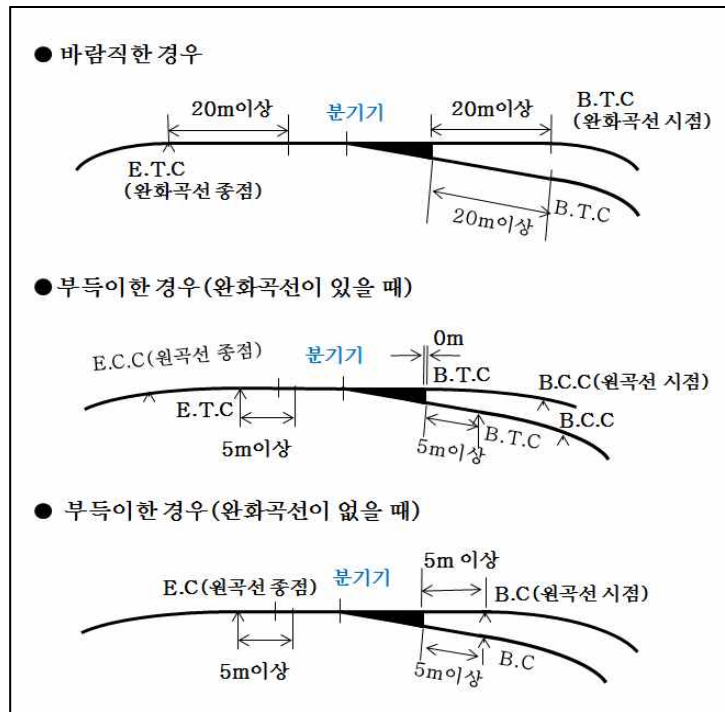
[그림20] 분기기와 직선 사이에 설치할 직선길이

국내 정거장선로배선연구회에서 발간한 ‘정거장선로배선 핸드북’과 일본의 ‘신간선 궤도시설에 관한 실시설계 규정(2002.08)’ 제6조에서 분기기와 곡선사이에 설치할 직선길이는 [그림20]과 같으며, 사고구간에서 개선안으로 적용한 방안은 부득이한 경우(완화곡선이 없을 때)에 해당된다.

따라서 현재 적용되고 있는 도시철도건설규칙을 따를 경우 곡선반경 145m에 직선이 삽입되지 않고 바로 분기기의 텅레일에 접속되도록 설치될 수 있으므로 [그림20]과 같이 직선 최소연장을 도시철도건설규칙 등에 정함으로서 탈선의 위험을 저감 시킬 수 있을 것으로 분석되었다.

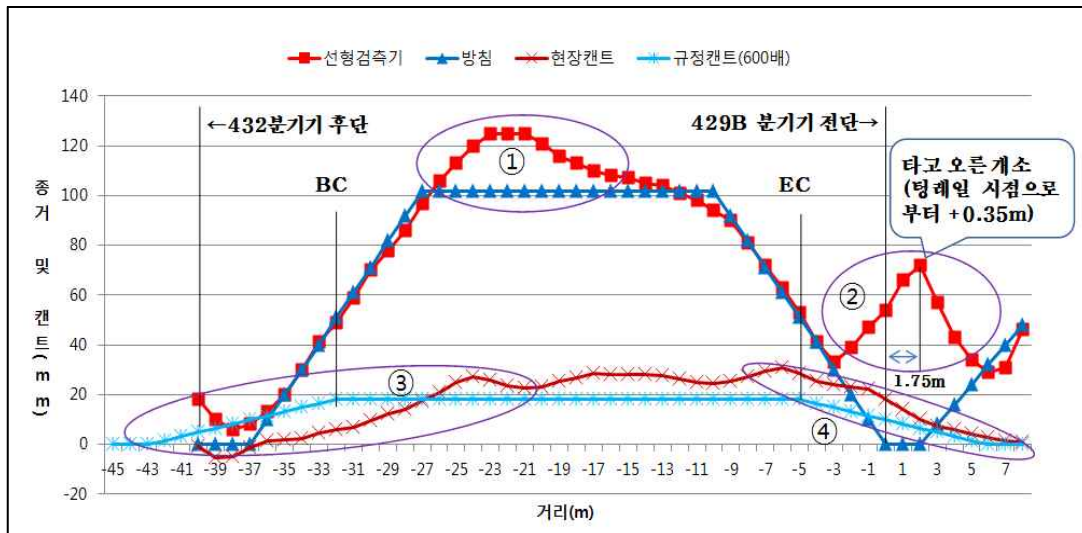
[그림21] 사고개소의 곡선 종거와 켄트설정상태

432호 선로전환기와 429B호 선로전환기 사이의 120m 곡선반경의 정상적인 종거량은 104mm이고 유지보수기준의 허용오차 $\pm 11\text{mm}$ 를 고려하면 89~115mm 범위에 있어야 하나 [그림21]의 ①에서 보는바와 같이 -18~-25측점 사이에서 기준을 초과한 125mm로 관리되고 있었으며 이때의 곡선반경은 100m에 해당되므로 더욱 선형조건이 좋지 않은 상태였다.

또한 429B호 선로전환기의 텅레일 시점부분에서 계획과 달리 곡선형태가 [그림21]의 ②와 같아 졌는데 그 종거량은 69mm(현장 측정, 선형검측기인 경우 71mm)였다. 이러한 방향틀림은 원화곡선 없이 원곡선에서 바로 직선으로 열차가 운행되면서 곡률의 급변화로 생성되며, 직선구간에 설치한 가드레일에 횡압이 가해졌다가 가드레일이 없는 텅레일 시점부로 이동하면서 차륜과 레일간의 횡동유간 17mm(1,448-(31+1,355+45))의 횡방향 충격하중이 궤도강성이 약한 텅레일에 반복적으로 가해져 방향틀림이 [그림22]와 같이 발생하여 공격각이 크게 작용함으로써 차륜 부상 조건을 만든 것으로 판단되었다.

사고개소의 설정켄트는 건설 당시 30mm에서 개선안으로 18mm로 낮추었으나 [그림21]의 ③과 ④에서 보듯이 30mm를 유지하고 있었다. 이는 개선안을 반영하면서 선로를 낮추는 작업을 하지 않았거나 유지관리 과정에서 낮추어진 켄트를 원 상태로 높인 것으로 보인다.

또한 캔트체감은 432호 선로전환기 부근인 경우 [그림21]의 ③과 같이 분기 후단에서 시작하여 원곡선 시점(BC)을 지나 6m 더 들어간 지점까지 체감구간을 확보함으로써 432호 선로전환기에 캔트체감구간이 포함되지 않도록 하였다. 반면에 429B호 선로전환기 부근인 경우 [그림21]의 ④와 같이 도시철도건설규칙 제12조(캔트의 체감거리) 2항에 의거 원곡선 종점(EC)으로부터 429B호 선로전환기 방향으로 캔트량(18mm)의 600배인 10.8m를 확보하여 429B호 선로전환기의 힐부까지 캔트가 부설되어 체감되고 있었다.

분기부대곡선에는 캔트를 부설하지 않도록 규칙에 되어 있으나 부득이 캔트를 부설하고 캔트를 체감할 때에는 [그림21]의 ③과 같이 직선구간에서 캔트 체감을 종료시키고 선로전환기에는 영향을 주지 않도록 하여야 할 것으로 분석되었다.

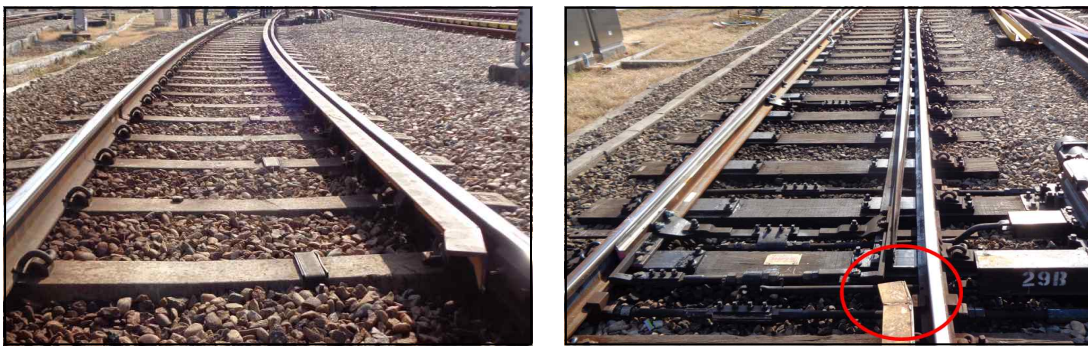
[그림23] 탈선방지 가드레일 설치 현황

432호 선로전환기 후단에서 429B호 선로전환기 전단 사이의 곡선에 탈선 방지레일이 [그림23]과 같이 설치되어 있었다.

사고 현장에서는 선로정비규정 제36조의 2(레일 측마모 및 탈선방지 가드레일)에 의거 탈선방지 가드레일이 설치되어 있으나 [그림23]에서 보는 바와 같이 끝단 부분이 너무 짧아 완충구간 없이 바로 가드레일에 작용한 횡압이 바로 429B호 선로전환기의 텅레일부에 충격하중이 발생하는 결과를 초래한 것으로 보인다. 따라서 선로정비규정 제36조의 2(레일 측마모 및 탈선방지 가드레일)에 대하여 분기기와 연결되는 경우에 대한 안전성을 검토하고 제36조(탈선방지레일)와의 관계를 정립할 필요가 있는 것으로 분석되었다.

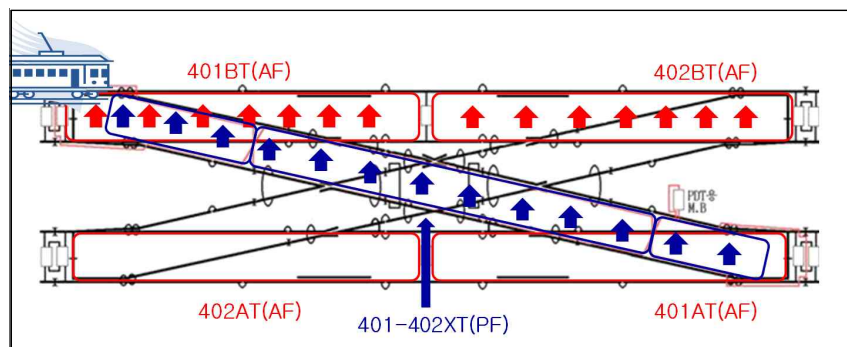
[그림25] 차상 신호장치 무신호 원인 분석

[그림25]에서 열차의 첫 번째 차륜이 401AT-402XT를 점유하게 되면, 열차가 운행할 진로의 선로전환기 방향과 전방 궤도회로에 열차가 없는 상태(비점유)확인하고 차상장치로 5khz 주파수(25km/h)를 전송한다.
