철도사고 조사 중간보고서

영동선(봉성역→봉화역 사이, 영주 기점 20.405km)

제3398화물열차(전기 8092호 + 화차 17량)

열차탈선

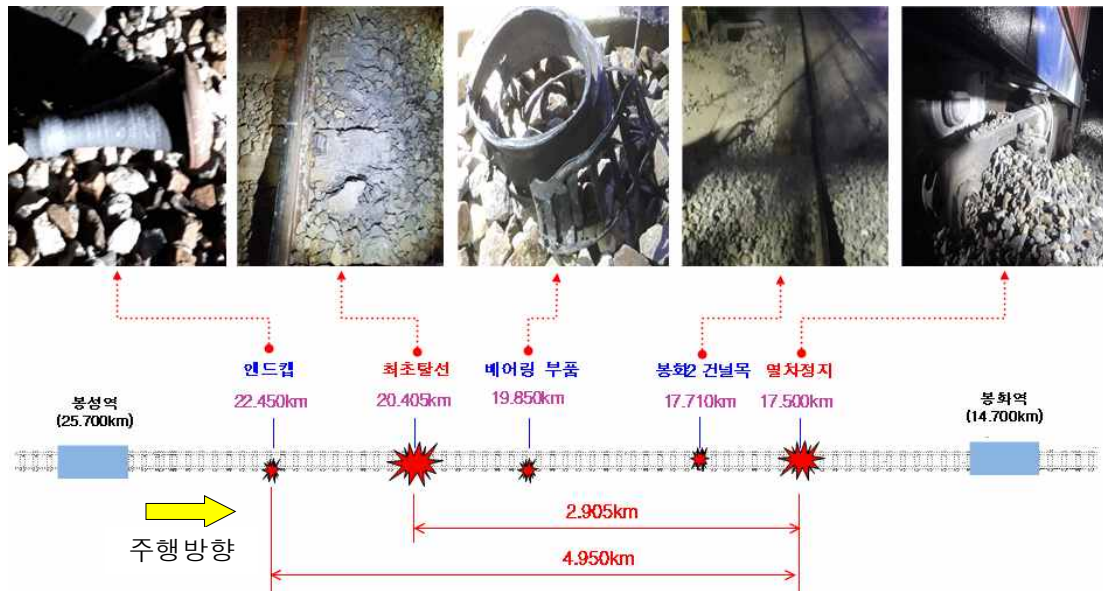
[그림 2] 차축 베어링 부품 발견 위치와 탈선 위치

2019년 3월 14일 16:48에 철암역을 출발하여 영주역으로 운행 중이던 사고 열차의 탈선화차의 세 번째 좌측 차축 베어링이 과열되어 봉성역을 약 3.250km를 지난 지점(영주 기점 22.450km)에서 차축이 절손되며 엔드캡이 탈락되었다.

이후 약 2.045km를 더 진행한 지점(영주 기점 20.405km)에서 탈선화차의 뒷 대차가 진행 방향 좌측으로 탈선하였고 탈선한 채로 진행하는 도중 기관사가 후부 먼지를 발견하고 18:39경 정차(영주 기점 17.500km 지점)하여 확인한 결과 탈선화차의 좌측 세 번째 차축이 절손되어 있었다.

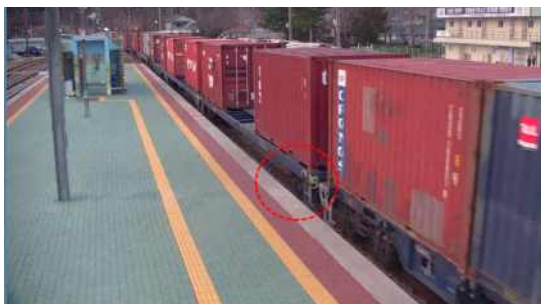
① 춘양역 통과 중(18:17, 이상 없음)

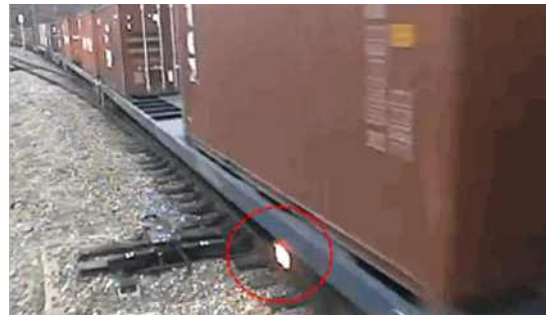
[그림 9]와 같이 사고열차가 석포역을 출발 후 탈선 되어 정차할 때까지 역사의 CCTV 녹화 영상을 확인한 결과 봉성역 통과 중 차량 하부에서 최초로 불꽃이 발생하는 것을 확인하였으며, 이후 열차는 봉화역 진입 전 탈선되었다.

② 봉성역 통과 중(18:22, 불꽃 발생)

사고열차가 석포역 출발 후 탈선 되어 정차할 때까지 역사 CCTV 녹화 영상을 확인한 결과 봉성역 통과 중 차량 하부에서 최초로 불꽃이 발생하는 것을 확인되어 탈선 화차의 차축 베어링 발열에 의한 불꽃은 춘양역과 봉성역 사이 운행 중에 발생된 것으로 조사되었다.

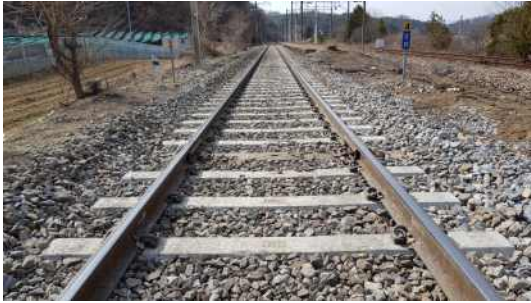
사고열차의 최초 탈선 흔적은 [그림 3]과 같이 영주역 기점 약 20.405km 지점에서 발견되었으며, 사고화차의 세 번째 차축의 좌우 차륜이 열차 진행 방향 좌측으로 떨어지면서 자갈에 깔린 흔적을 남겼다. 사고열차는 최초 탈선 위치에서 약 2.905km를 더 진행하여 영주역 기점 약 17.500km 지점에 정차하였다.([그림 4])

최초 탈선 위치 (영주역 기점 20.405km)

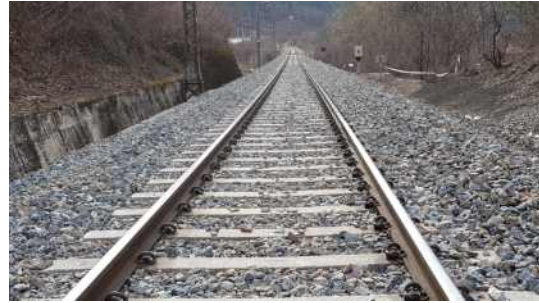
최종 정차 위치(영주역 기점 17.500km)

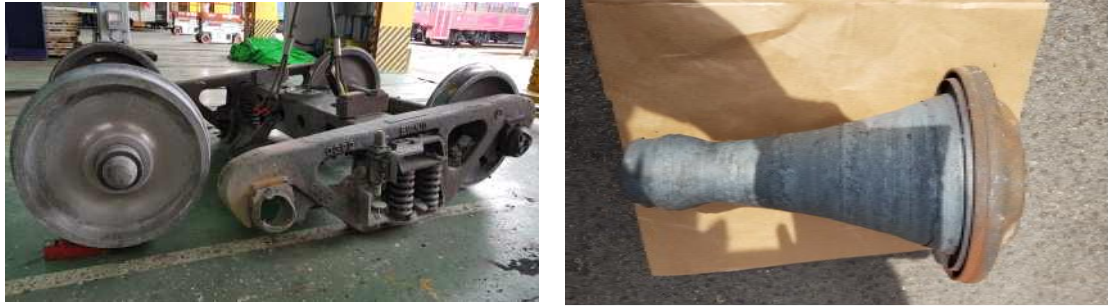
[그림 6] 절손된 사고화차 차축

탈선화차의 뒷 대차의 왼쪽 앞 차축은 [그림 6]과 같이 절손되었으며 엔드캡 부분이 절손된 상태의 차축이 사고 현장에서 발견되었다.

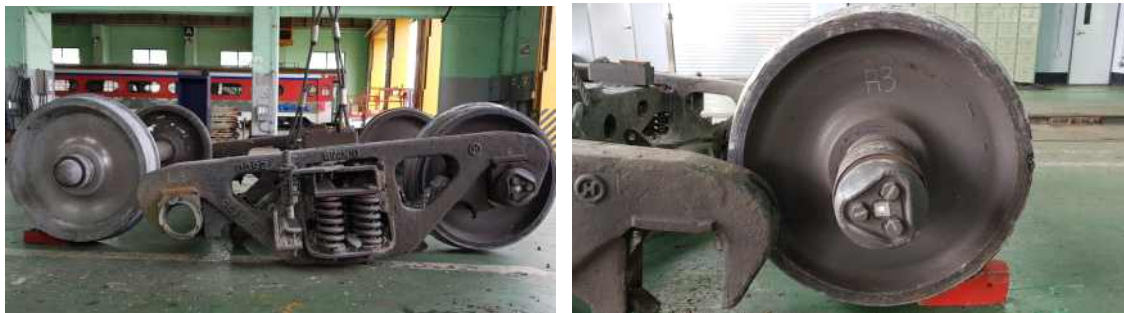
탈선화차 뒷 대차의 엔드캡 상태는 [그림 7]과 같고 차축 베어링 과열 확인을 위해 붙여 놓은 70도 온도 테이프는 탈락되었거나 변색이 없었다. 또한 모든 차축 베어링에서 그리스 누유 흔적은 발견되지 않았다.

3L : 차축 절손 온도테이프 없음

3R : 70도 온도 테이프 변색 없음

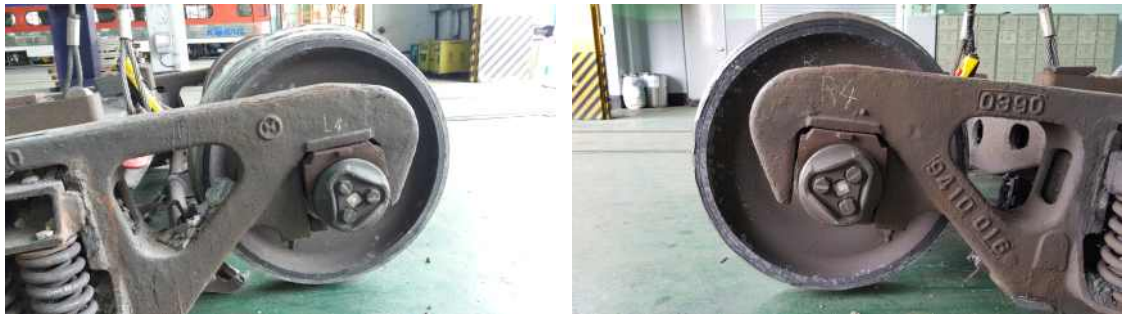
4L : 70도 온도 테이프 변색 없음

4R : 70도 온도 테이프 변색 없음

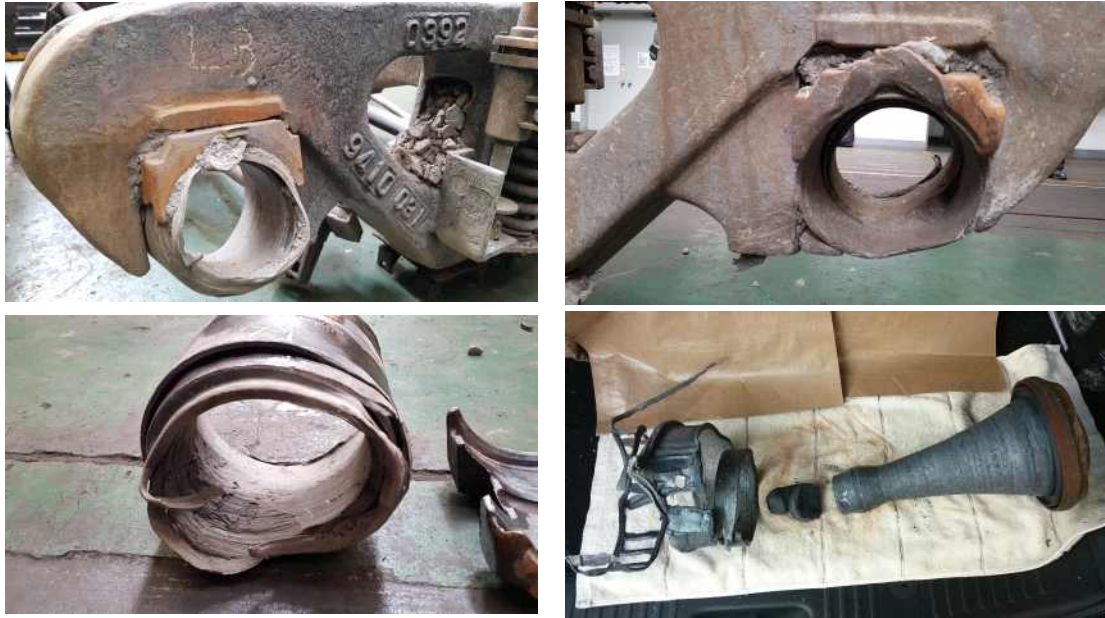
[그림 8] 대차 프레임에 고착된 차축 베어링 외륜과 파손된 차축 베어링

[그림 8]과 같이 파손된 차축 베어링 외륜은 대차에 고착되어 있었고 그 밖의 차축 베어링 부품은 사고 현장에서 수거되었다. 파손된 차축 베어링은 내륜, 외륜, 롤러, 케이지 등이 심하게 훼손된 상태였다.

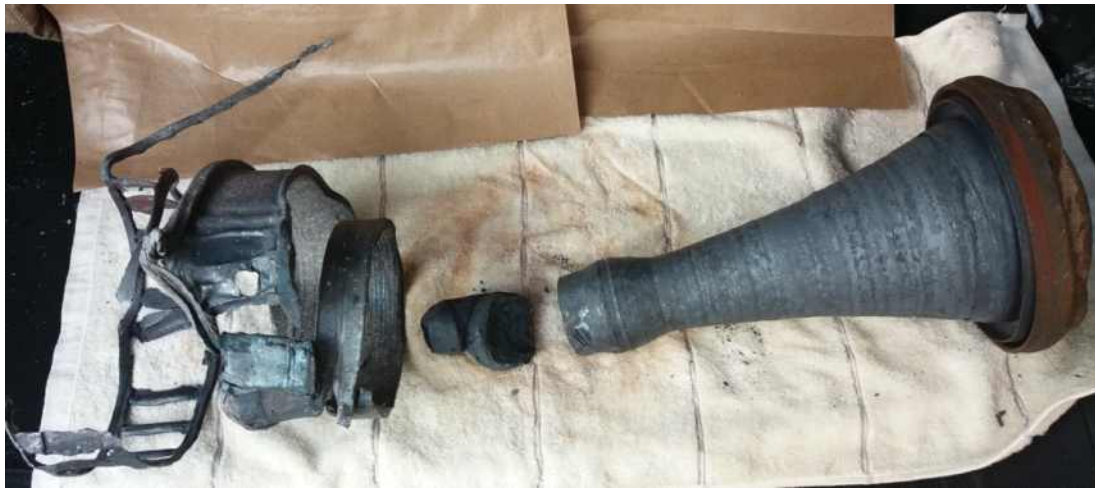
[그림 12] 사고 현장에서 수거한 차축 베어링 잔해 및 엔드캡

탈선화차에 설치된 총 8개의 차축 베어링 중 절단된 세 번째 왼쪽 차축(3L)에 설치되었던 차축 베어링은 [그림 12]과 같이 심하게 파손되어 사고 원인을 밝힐 만한 단서를 찾을 수 없었다. 그러나 세 번째 왼쪽 차축 베어링과 거의 유사한 하중 이력을 가졌다고 판단되는 세 번째 오른쪽 차축 베어링(3R), 동일한 뒷 대차에 있던 차축 베어링(4L, 4R) 및 동일 화차의 앞 대차에 설치되어 있던 차축 베어링(1L, 1R, 2L, 2R)을 검사하여 간접적으로 사고의 원인을 추정하였다.

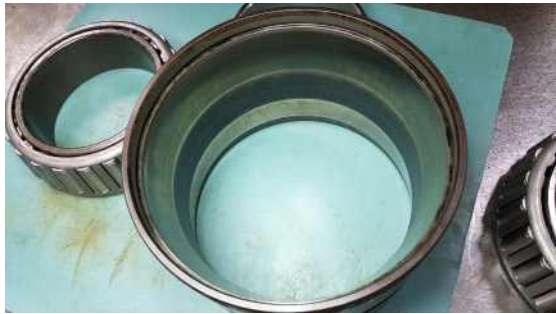
검사 결과 [그림 13]와 같이 대부분의 차축 베어링 외륜의 내면과 롤러에서 일직선 결함 및 충격홈이 발견되었다. 차축 베어링이 파손된(3L) 탈선한 뒤 대차의 나머지 세 개 차축 베어링(3R, 4L, 4R)에서 발견한 결함은 탈선 충격의 영향을 받았을 수 있지만, 탈선하지 않은 앞 대차의 네 개 차축 베어링(1L, 1R, 2L, 2R)에서도 결함이 발견된 것으로 보아 탈선 화차의 차축 베어링은 사고 이전부터 결함이 있는 상태로 운행된 것으로 판단된다. 차축 베어링 외륜의 내면과 롤러에서 발견된 일직선 결함이나 충격홈은 과적 또는 편적인 상태로 운행할 때, 열차 편성 시 충격 또는 고정핀을 풀지 않고 크레인으로 화차에서 컨테이너를 들어 올렸다 화차가 떨어질 때 발생할 가능성이 있는 것으로 분석되었다.

1L : 외륜의 충격흔

또한 한국철도공사 객화차유지보수기준(내규 35호)에 정한 차축 베어링 분해검사 주기는 주행키로 80만km 또는 회기 한도 8년으로 정하였고, 교환 주기는 주행키로 320만km로 정한 것은 취약한 운행 환경이나 작업환경을 고려하지 않고 동일하게 정하여 검사, 교환하는 것은 모든 차량의 차축 베어링 이상을 사전에 확인하기에 적절하지 못하므로 특성화된 유지보수 기준을 적용할 필요가 있을 것으로 판단된다.

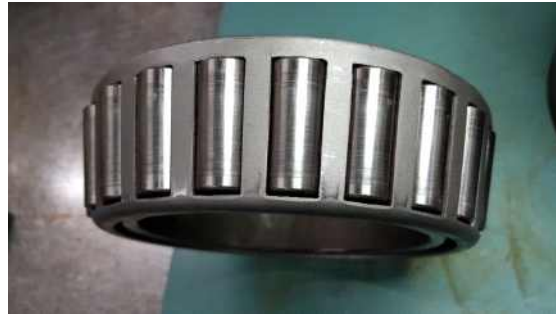
1L : 롤러의 일직선 불량

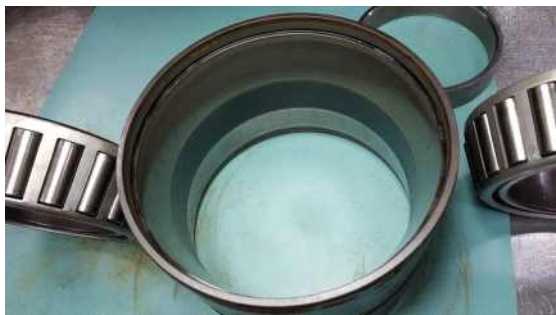
1R : 외륜의 충격흔

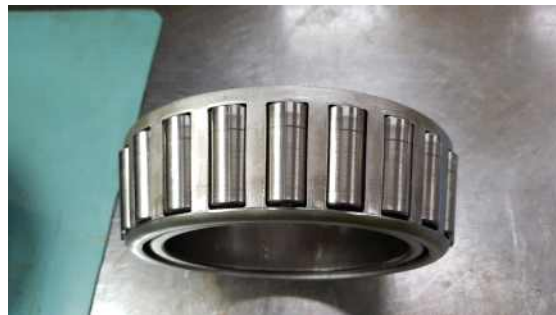
1R : 롤러의 일직선 불량

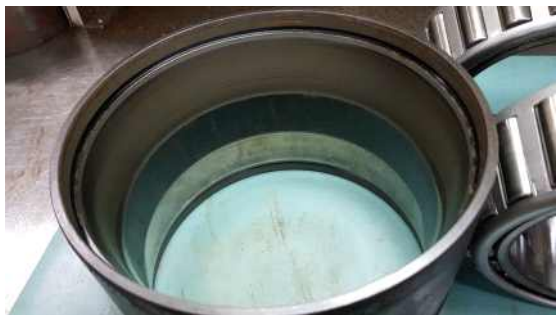
2L : 외륜의 충격흔 및 일직선 불량

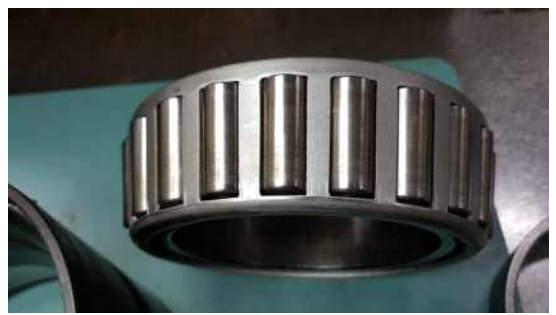
2L : 롤러의 일직선 불량

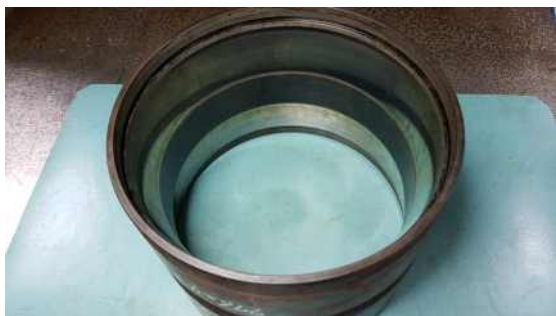
2R : 외륜의 충격흔 및 과열 흔적

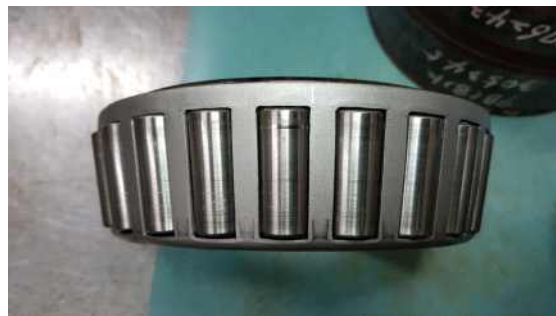
2R : 롤러의 일직선 불량

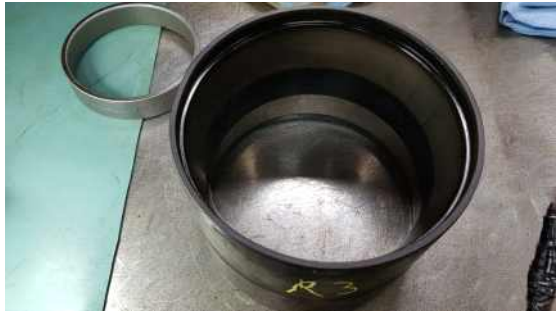
3R : 외륜의 충격흔

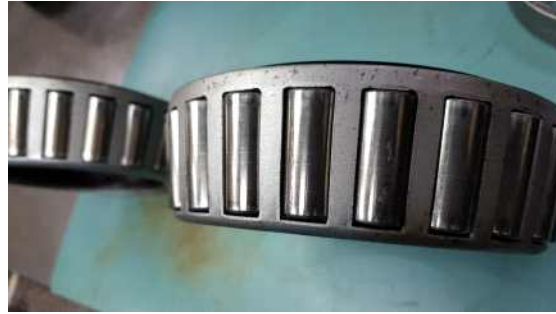
3R : 롤러의 일직선 불량 및 표면 결함

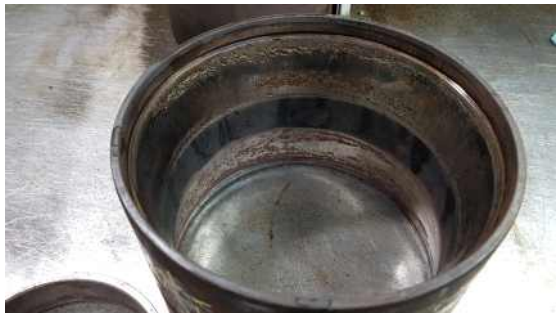
4L : 외륜의 표면 손상

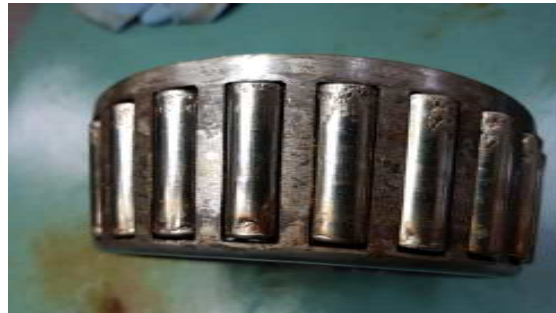
4L : 롤러의 표면 손상

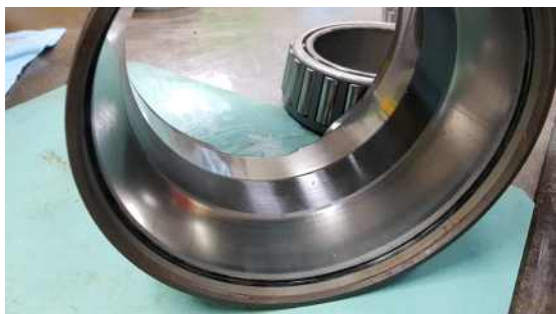
4R : 외륜의 충격흔

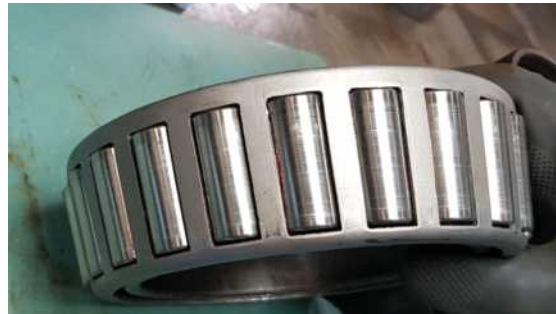
4R : 롤러의 일직선 불량

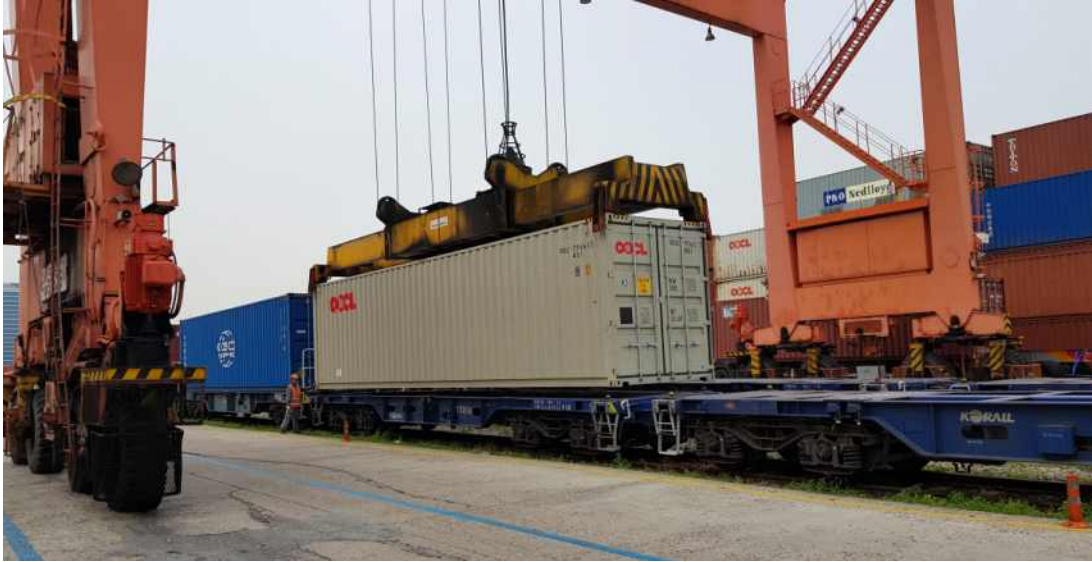
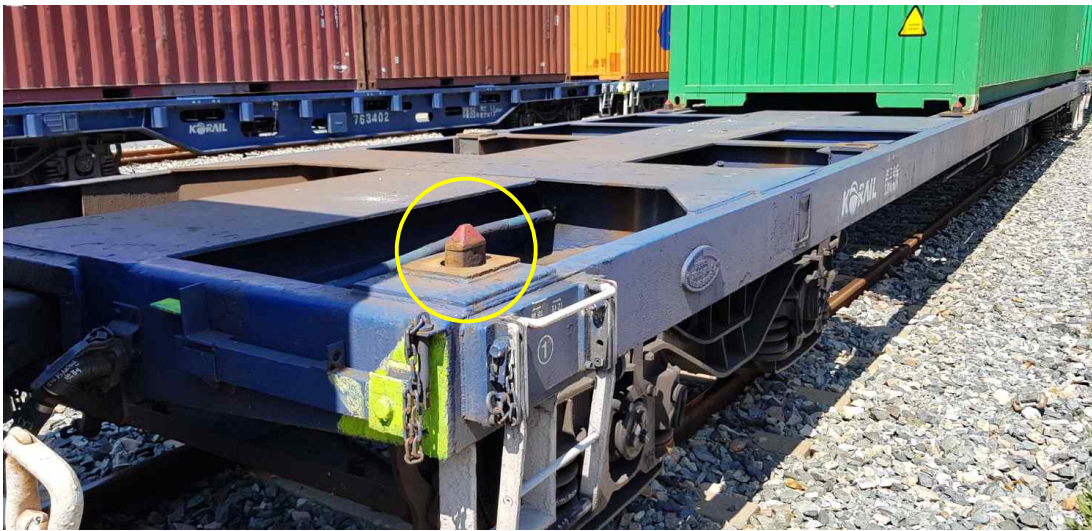
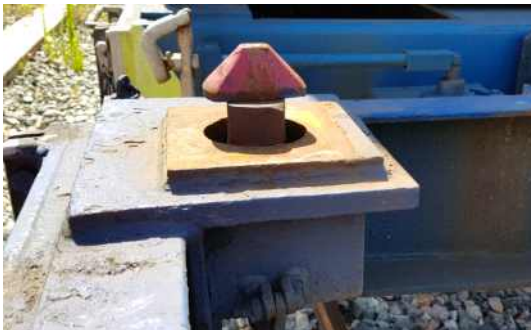
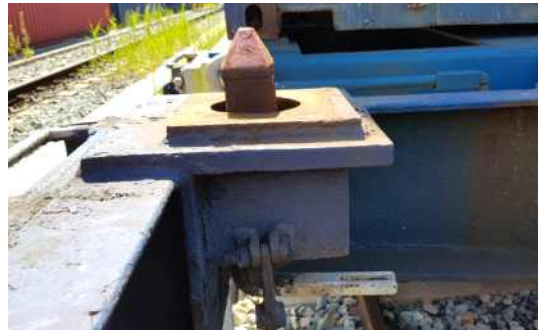
[그림 14] 컨테이너 상하차 작업과 고정핀

화차에 컨테이너를 싣고 내리는 작업을 조사한 결과 컨테이너 고정핀을 완전히 풀지 않고 컨테이너를 들어 올리거나 고정핀을 풀었다 하더라도 컨테이너가 수직 방향으로 들어 올려지지 않으면 컨테이너가 고정핀에서 원활하게 빠지지 못하고 화차가 함께 들어 올려지다 떨어지는 경우가 발생할 수 있다. 이러한 경우에 차축 베어링 외륜의 내면과 롤러 사이에 충격이 발생하

여 차축 베어링 외륜의 내면과 롤러에 결함이 생기는 것으로 조사되었다.
([그림 14])

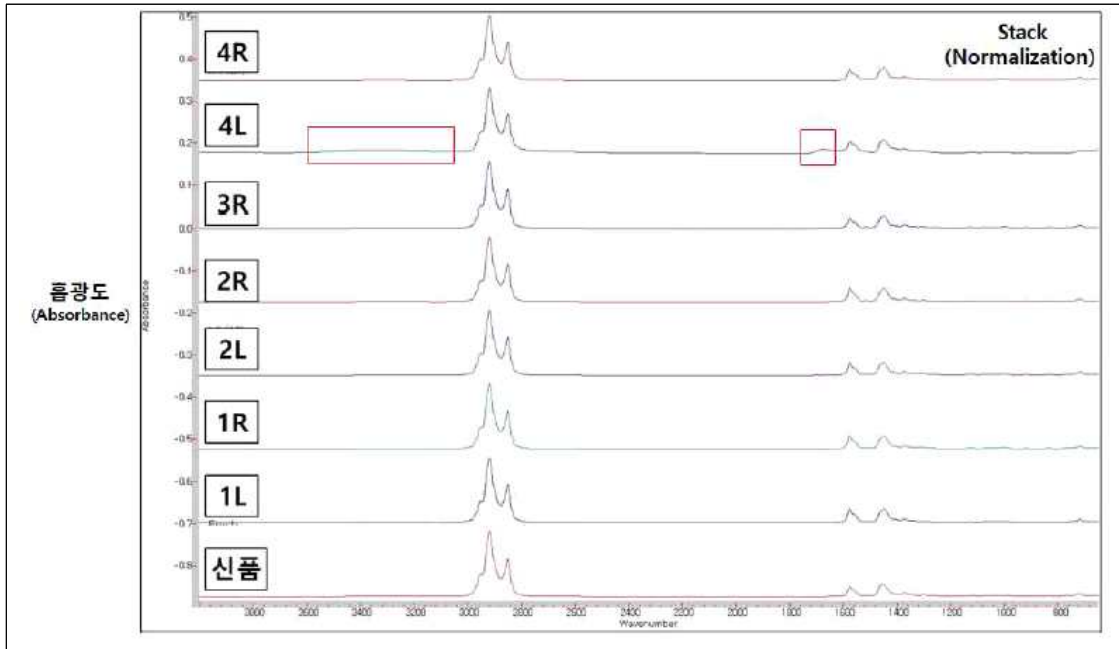
[그림 16] 적외선 분광기 구조 분석 결과

신품 그리스와 파손된 차축 베어링에서 채취한 7종(1L, 1R, 2L, 2R, 3R, 4L, 4R) 그리스 시료의 구조 분석을 위해 적외선 분광기를 사용하였다. 구조 분석의 결과 [그림 16]와 같이 적외선 분광기 스펙트럼의 주요 피크가 일치하기 때문에 신품과 차축 베어링에서 채취한 그리스는 동일 제품일 것으로 분석된다. 4L시료에서는 수분이 검출 되었으므로 피크의 차이가 발생(그림 상의 붉은 사각형 위치, $1600, 3400\text{cm}^{-1}$)하였다.
