철도사고조사보고서

열차충돌(추돌)

2020년 6월 11일(목) 10시 43분경

서울 4호선 상계역 구내 전동열차 충돌사고

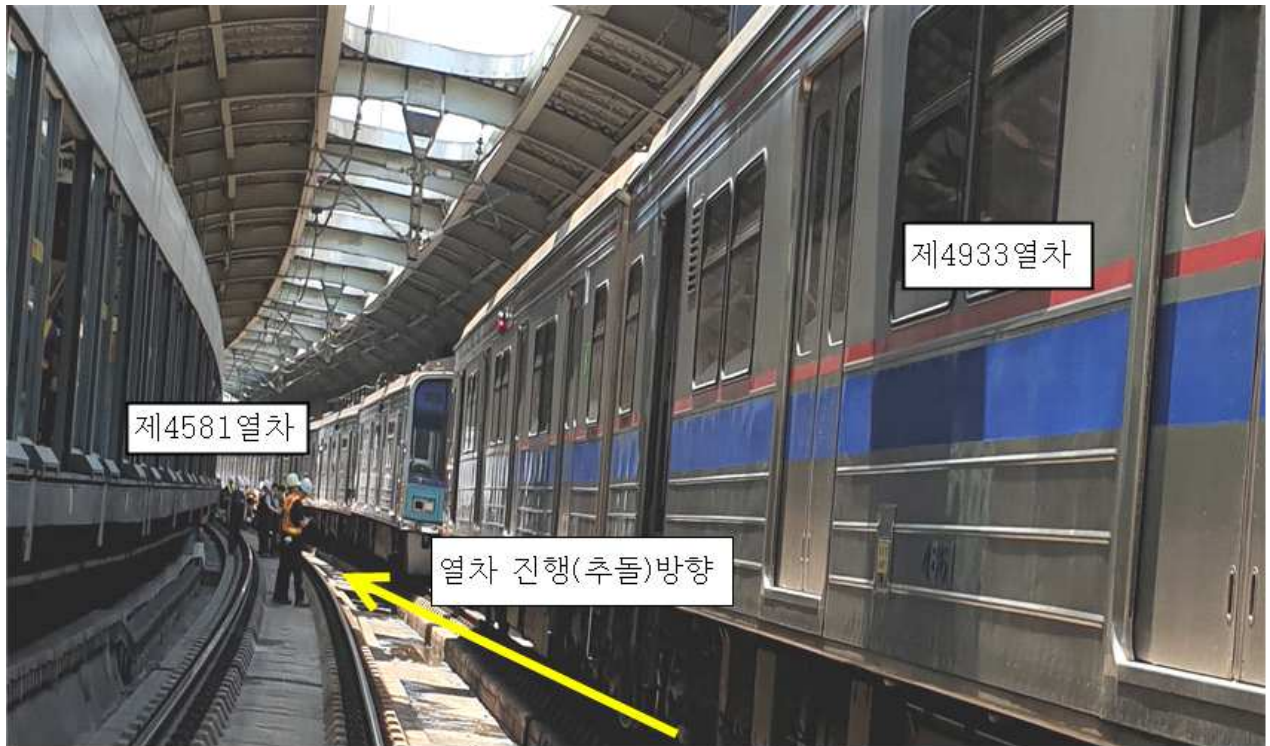
[그림1] 상계역 구내 열차 충돌(추돌)사고 현장

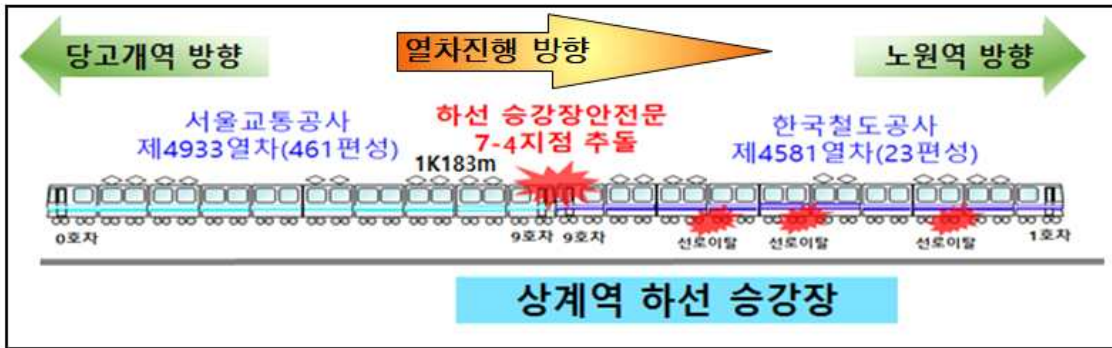
서울교통공사 4호선에서 창동차량기지(이하 ‘기지’라 한다)로 입고 중인 서울교통공사 제S4933열차(461편성·10량, 이하 ‘사고열차’라 한다)의 기관사(이하 ‘사고열차 기관사’라 한다)가 전도주시 및 정지신호 확인을 소홀히 하여, 상계역 구내에 정차 중인 한국철도공사 제K4581열차(23편성·10량, ‘철도공사열차’라 한다)를 추돌하여 [그림2]와 같이 철도공사열차의 차량 3량이 탈선하여 전동차 및 승강장안전문 등 시설물 피해가 발생하였으나 인명 피해는 없었다.

[그림2] 상계역 구내 열차 충돌사고 상황도

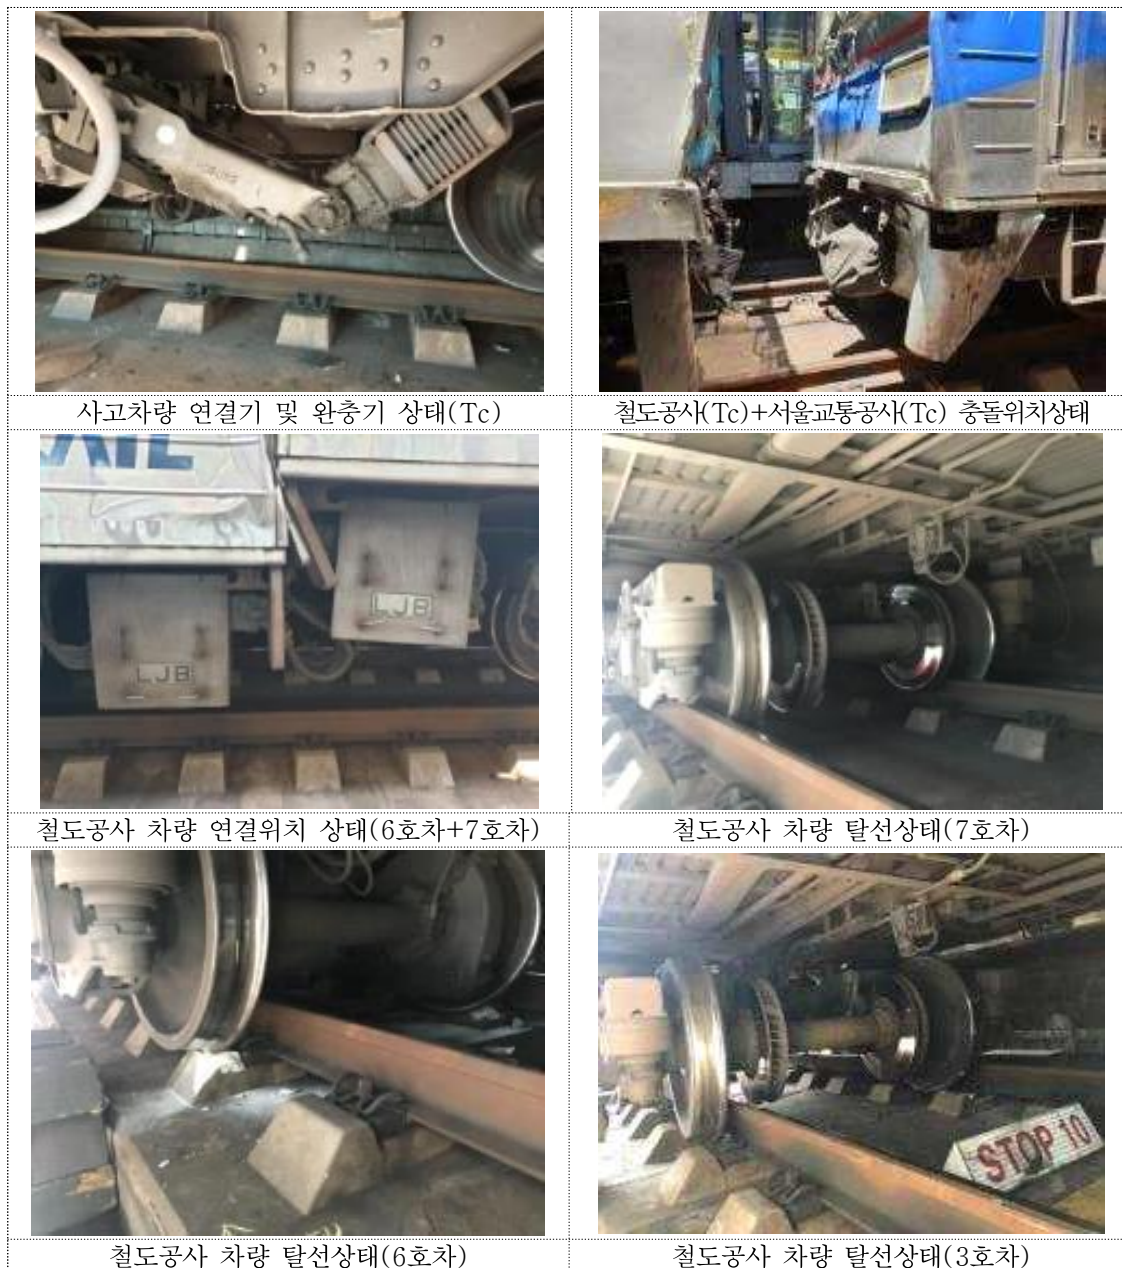
철도공사열차는 대차탈선(3량) 및 연결기, 배장기, 운전실 출입문 등이 파손되었으며, 사고열차는 맨 앞 차량(이하 ‘사고차량’이라 한다)의 밀착연결기, 운전실 유리, 점퍼 커플러, 차체 외판, 우수관 등이 파손되는 피해가 발생되었다. 충돌 및 탈선사고 발생에 따른 차량의 피해 상황은 [그림3], 철도공사열차 탈선현황은 [그림4]와 같다.

[그림3] 사고열차의 피해 상황

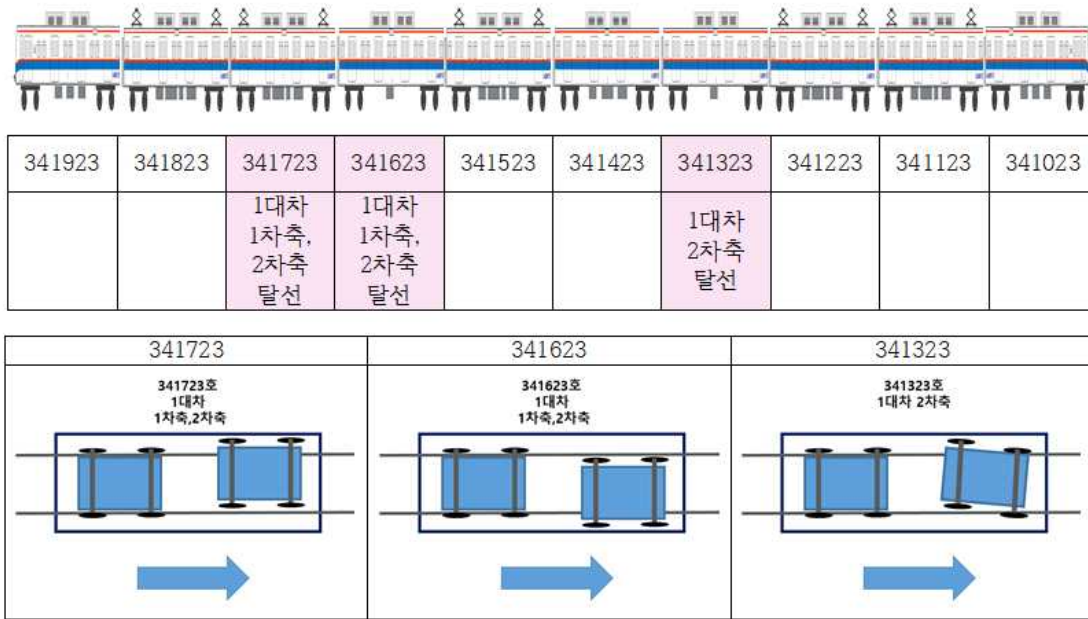
[그림4] 철도공사 열차 탈선 현황

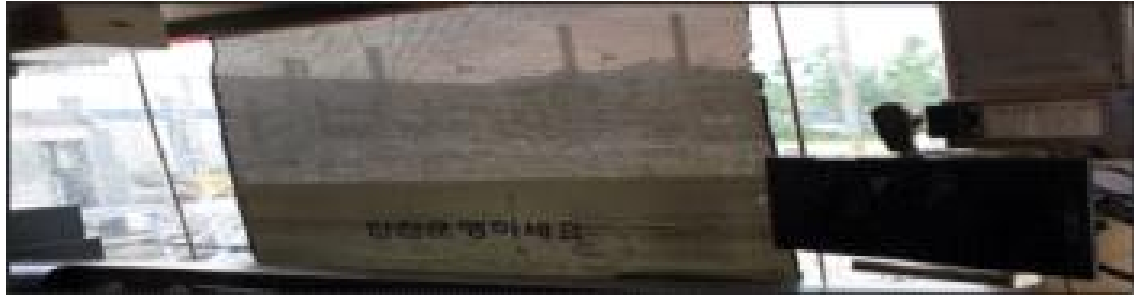
사고열차 기관사는 철도공사열차가 약 70~80m 전방에서 상계역을 출발하는 것을 확인한 후, 운전실로 들어오는 직사광선을 차단하기 위해 [그림5]와 같이 햇빛 가리개를 아래로 끝까지 내렸다.

햇빛 가리개를 내린 사고열차 기관사는 두 팔을 위로 올리고 고개를 아래로 숙이는 자세로 스트레칭을 실시하여 전방주시와 ADU를 확인할 수 없는

[그림5] 햇빛 가리개가 끝까지 내려진 상태의 시야

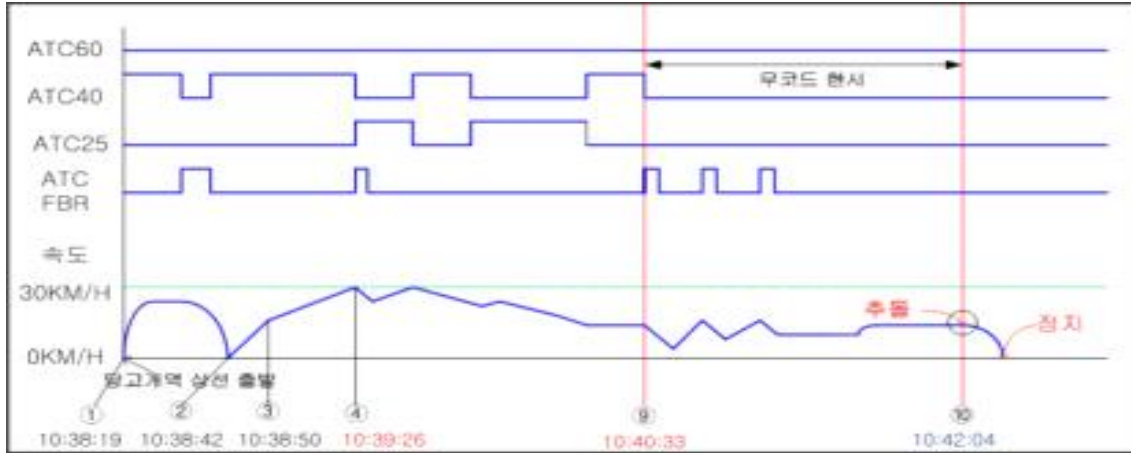
[그림7] 열차운행기록

[그림7의] 열차운행기록을 살펴보면 ① (10:38:19) 당고개역에서 약 14%의 동력운전(力行)으로 상선에서 하선으로 선로전환기를 지나 출발 후 ② (10:38:42) ATC 무코드에 의해 정차하였고 ③ (10:38:50) 열차가 정차한 후 정상적인 속도코드(40Km/h)를 수신하여 하선 당고개역 방향으로 운행하였다.

④ (10:39:26) 상계역에 정차되어있는 선행 철도공사열차로 인해 사고열차에 무코드가 발생하여 상용만제동이 체결되었으나, 기관사 확인 제동 및 완해조치로 운행 중 앞에 정차되어 있는 철도공사열차에 접근으로 인해 ⑤ (10:40:33) 약 14%의 동력운전(力行)중 무코드가 발생하였으나 15Km/h모드가 자동으로 활성화되어 15Km/h 이하의 속도로 앞에 정차해 있는 철도공사열차 쪽으로 계속 운행되었다.

⑥ (10:42:04) 기관사가 정차해 있는 열차를 발견하고 제동을 취급하였으나 제동거리 부족으로 철도공사열차를 충돌하여 그 충격으로 3량이 탈선한 것으로 분석되었다.

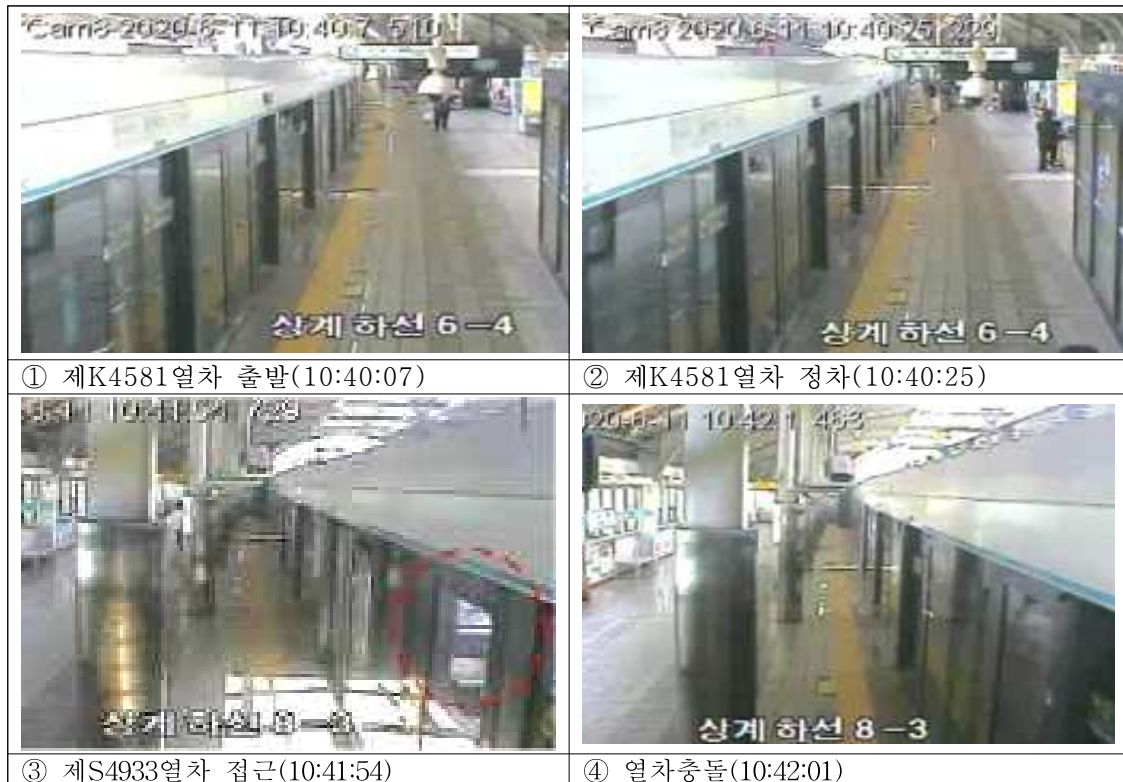
[그림8] 상계역 승강장 CCTV 화면

[그림8]에서 보듯이 상계역 하선 승강장에 설치된 CCTV 녹화 영상을 확인한 결과 철도공사열차는 출발 후 약 3량(60m) 정도 운행한 뒤 정차하였고, 약 1분 뒤 사고열차가 철도공사열차 후부를 추돌하였다.

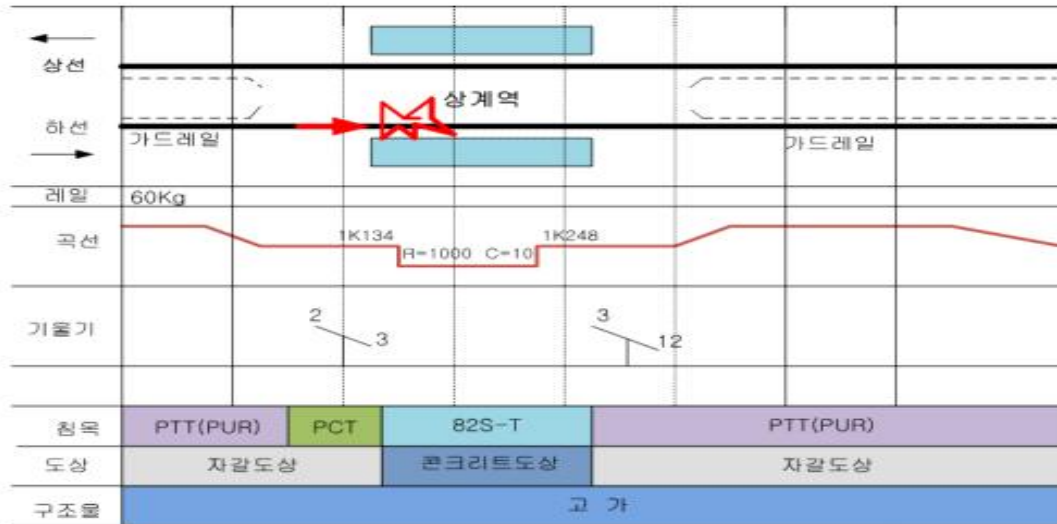
[그림9] 탈선현장의 선형약도

사고 현장은 [그림9]와 같이 상계역 구내로 진입하는 구간으로서 추돌지점 (당고개역 기점 1.183km)은 곡선반경(R)은 1,000m이고, 선로의 기울기는 없는 구간이었다.

사고 구간의 선로선형은 열차 진행방향 우곡선으로 곡선반경(R) 1,000m, 길이 114m이었고, 슬랙²⁾을 설치하지 않은 곡선으로서 설정 캔트³⁾는 10mm이었으며, 선로는 콘크리트 도상 궤도 구조로서 60kg 레일이 설치되어 있었다.

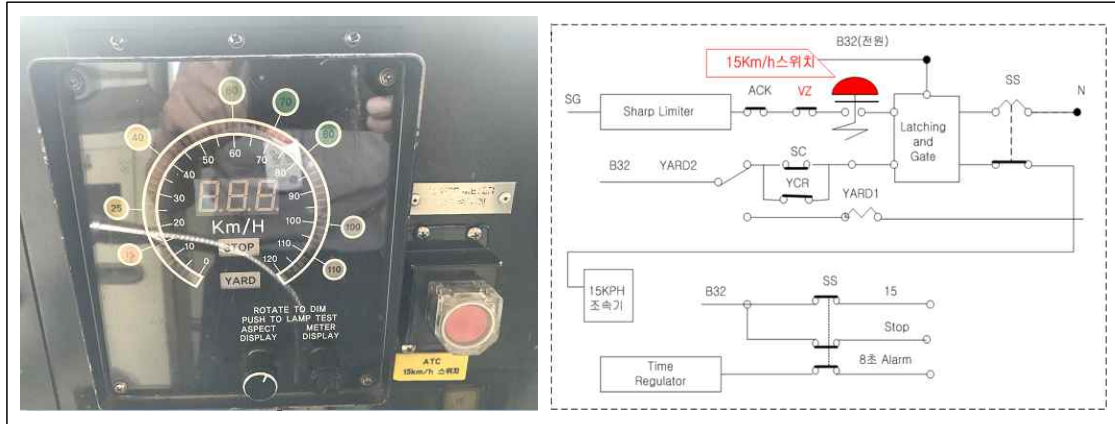
[그림10] 4호선 ATC 회로개선 (15km/h스위치 추가 설치)

2013년 8월 31일(토) 한국철도공사 경부선 대구역에서 출발 대기 중인 무궁화 열차가 인접선 KTX 출발신호를 무궁화열차 신호로 오인하여 KTX 열차와 충돌한 사고가 발생한 후, 자동으로 15km/h 진행속도가 현시되는 문제점에 대한 개선방안으로 4호선 47개 전체 편성에 대해 ‘기관사 확인 장치(15km/h스위치)’를 추가하는 회로개선사업(2016년 10월 10일~11월 24일)을 [그림10]과 같이 시행하였다.

회로개선의 목적은 ATC 무코드시에 정차한 열차가 기관사의 확인 후 15km/h모드가 활성화되도록 하여 안전성을 확보토록 하는 것이었다.

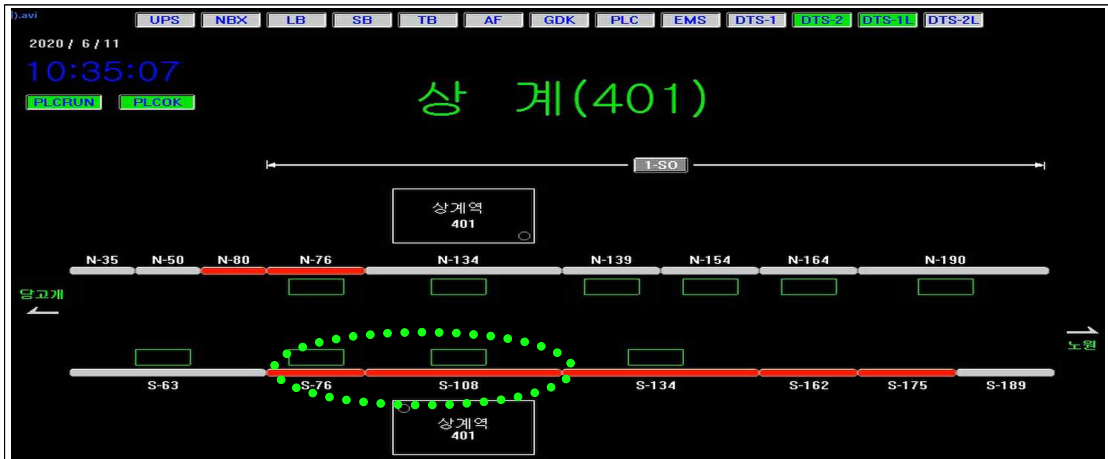
① 10:38:49 철도공사열차(K4581) S-108 궤도회로 점유(상계역 진입)

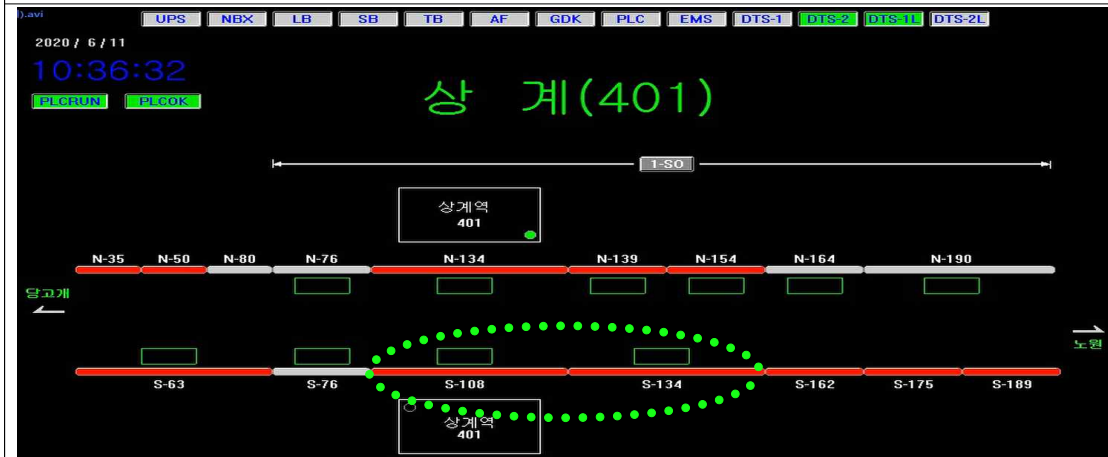
② 10:40:14 철도공사열차(K4581) S-134 궤도회로 점유(상계역 출발)

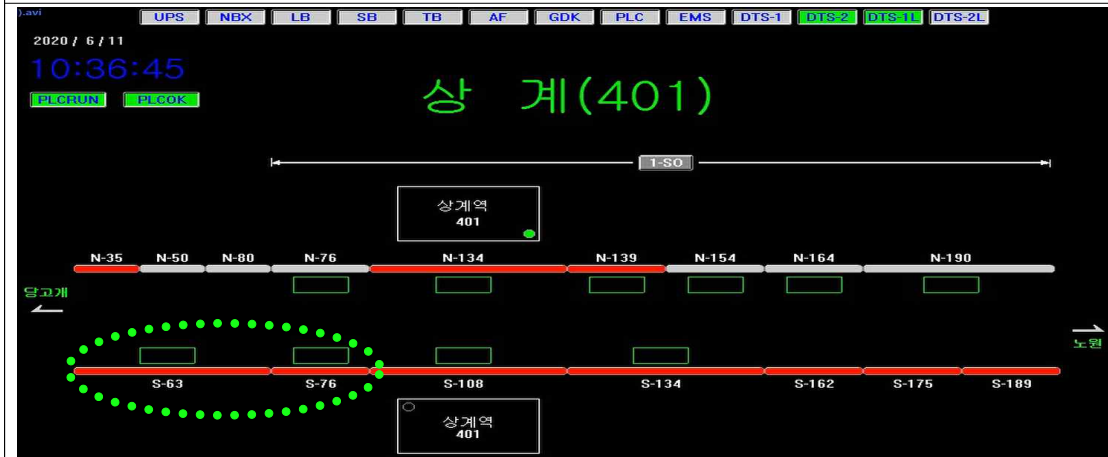
③ 10:40:27 사고열차(S4933) S-76 궤도회로 점유(상계역 전방 진입)

철도공사열차(K4581) 선행열차로 정차 중

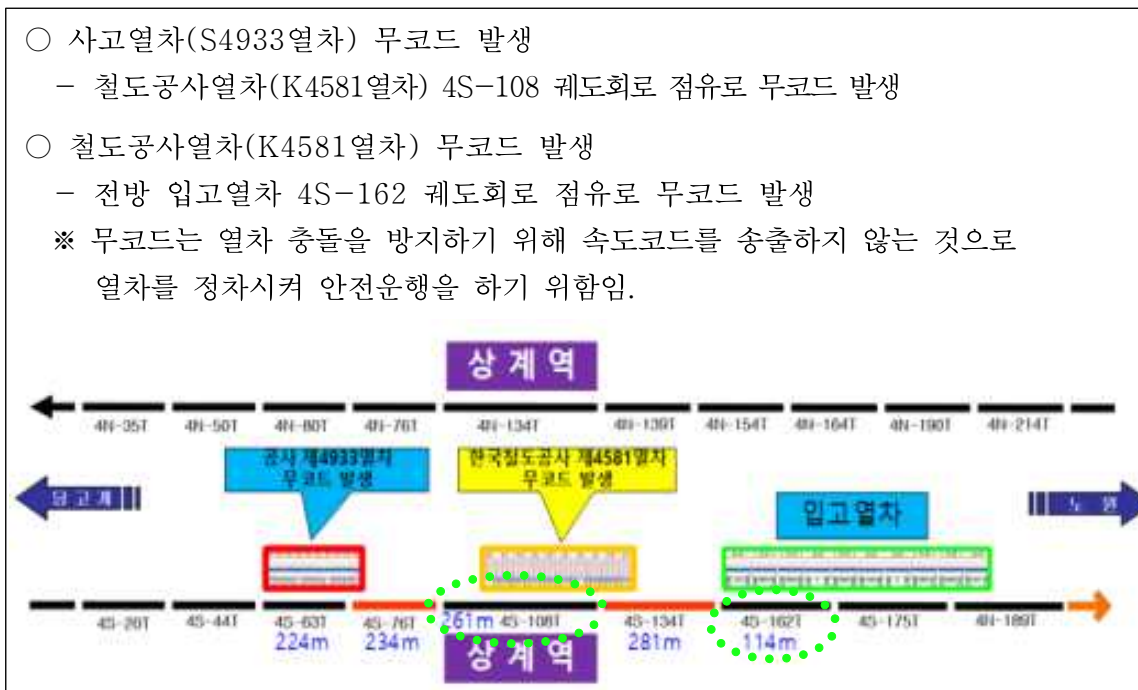
[그림14] 사고 당시 ATC 무코드 발생 상황

철도공사열차가 상계역 진출 시 무코드가 발생한 원인은 [그림14]와 같이 상계역을 출발한 후 전방 4S-162 궤도회로 구간에 입고열차가 궤도회로를 점유하고 있어 무코드가 발생하여 정차되었다.

사고열차 또한 앞 차인 철도공사열차가 4S-108 궤도회로구간(상계역 승강장)에 정차하고 있어 무코드가 발생한 것으로 분석되었다.
