ARAIB/ R 07-07

한국철도공사 경원선 의정부~동두천간 단전사고('06.12.27)

# 철도사고 조사보고서

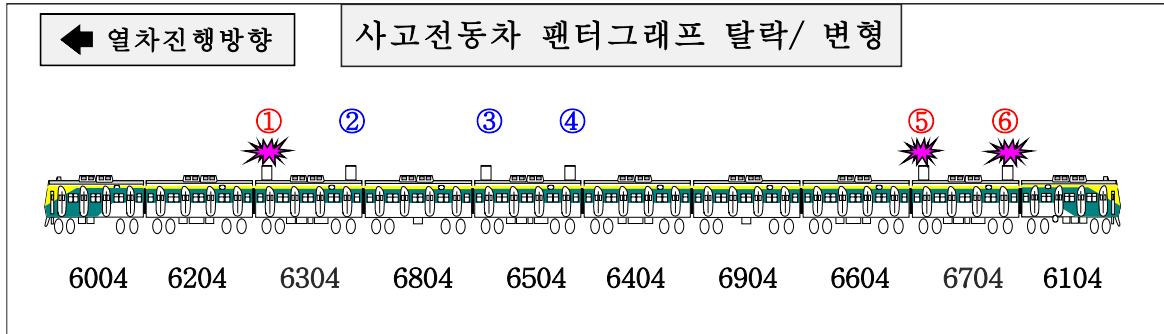
[그림2] 사고전동차(B9579열차) 팬터그래프 탈락/훼손

사고전동차는 동두천역을 사고당일 14시 55분경 출발하여 주내역구내를 통과하던 중 [그림2]와 같이 팬터그래프 총 6조 중 ① ⑤ ⑥번의 습판체가 전철주 48호에 설치된 상하 건널선용 전차선 곡선당김금구(6)에 접촉되어 모양이 굴곡되거나 변형되었고, 그 중 ⑥번 1위(位) 습판체는 주내역구내에서 탈락되었다.(1차탈락)

사고전동차는 습판체가 굴곡 또는 변형된 채로 의정부역구내에 진입하던 중 전철주 24호 부근의 전차선교차장치(7)에 ⑤번 1위(位) 습판체는 탈락되고 ⑥번 2위(位) 습판체는 차량지붕에 떨어지면서 전기적 지락사고를 발생시켰다.(2차탈락 및 지락사고)

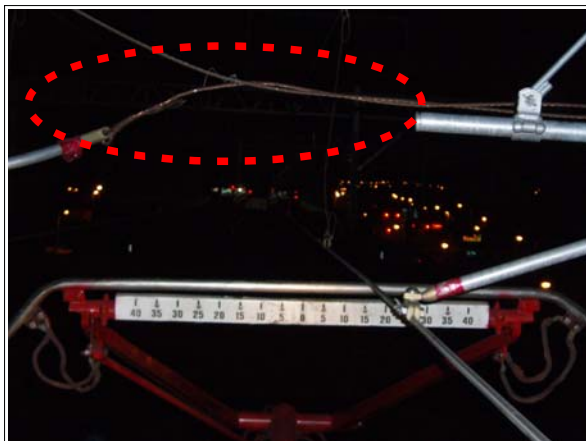
전차선 시공사 (주)한진전설은 곡선당김금구가 위로 올라가도록 [그림4]와 같이 지지선을 철선으로 묶어 임시 조치하였다.(16:40경)

[그림4] 상하건널선 곡선당김금구 임시조치

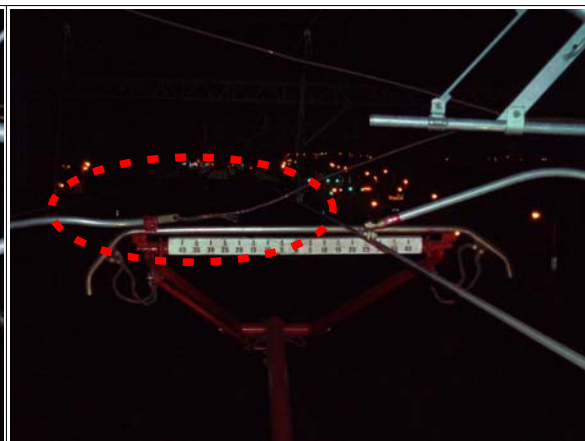
[그림5] 곡선당김금구와 팬터 접촉

조사장비인 전기모터카를 동원하여 전철주 48호의 상·하 건널선 곡선당김금구의 지지선을 임시로 묶었던 철선을 풀어보니 곡선당김금구는 [그림5]와 같이 아래로 늘어져 팬터그래프와 접촉되는 상태로 관찰되었다.

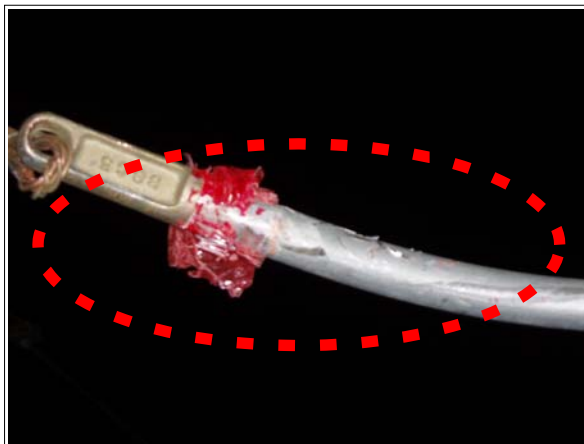
곡선당김금구의 표면은 팬터그래프와 접촉당시 충격으로 발생된 흠집이 [그림6]과 같이 발견되었다.

[그림6] 곡선당김금구 접촉 흔적

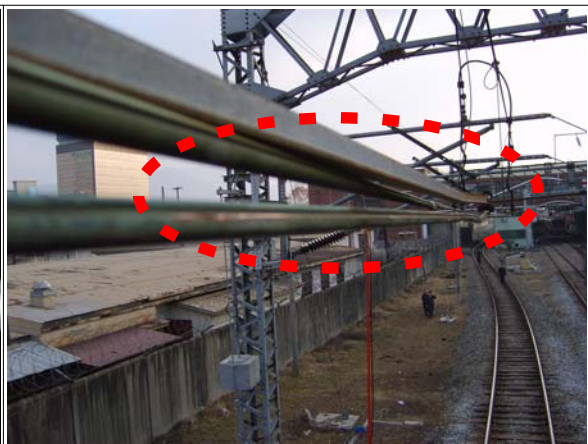
[그림7] 의정부구내 전차선교차장치

사고전동차의 팬터그래프가 주내역구내에서 곡선당김금구와 접촉되어 변형 훼손된 채로 의정부역구내로 진입하여 전철주 24호 부근을 통과할 때 [그림2]의 ⑤번 1위(位) 습판체가 전차선교차장치 [그림7]의 틈새에 끼이면서 탈락되어 전철주 23호 부근에 떨어졌다.(15:16경)

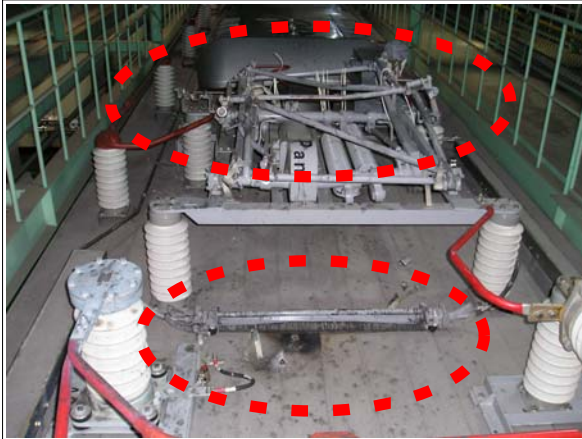
같은 차량의 ⑥번 2위(位) 습판체가 [그림8]과 같이 차량지붕에 떨어져 25kV 특고압 전차선과 전기적 지락사고를 발생시켜 전차선 전원공급이 중단되었다.

[그림8] 6704호 차량지붕 아크흔적 및 ⑥번 습판체 탈락

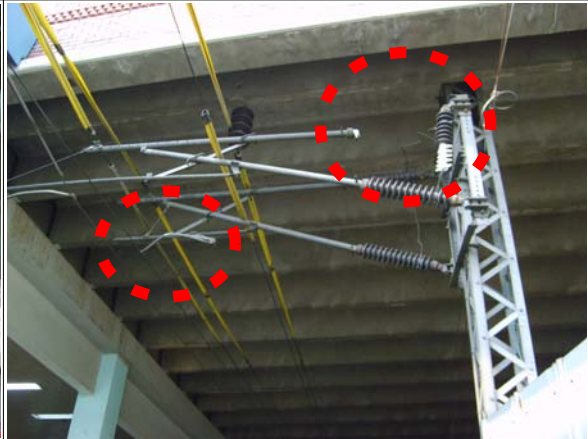
사고전동차는 타력에 의해 계속 진행되었고, 6704호 차량의 팬터그래프 후레임은 상승된 채로 전철주 20-2호의 가동브라켓을 타격하여 [그림9]와 같이 장간애자와 곡선당김금구를 파손시킨 것으로 관찰되었다.

[그림9] 전철주20-2호 가동부라켓 파손

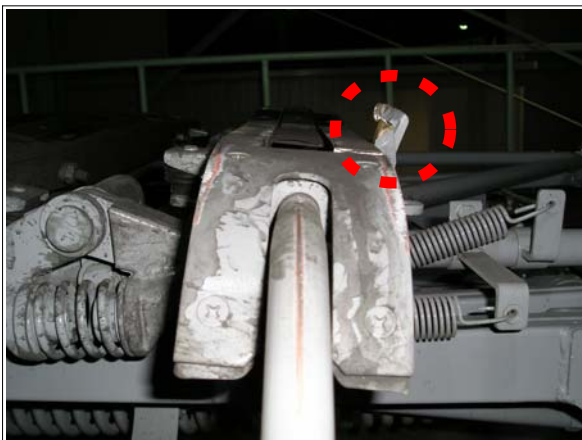
[그림10] ①번 1위 습판체 우측벨로우즈 상방향 굴곡(측면그림)

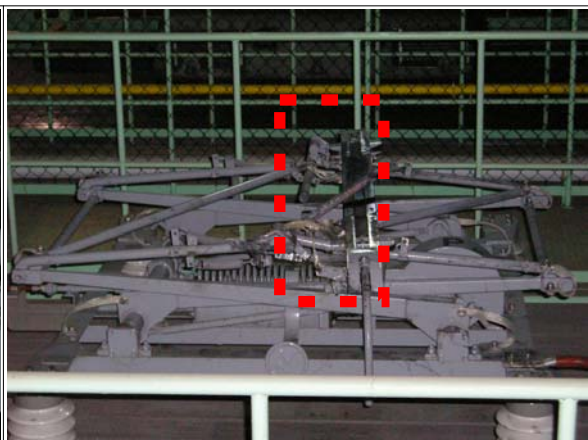
[그림11] ⑤번 1위 습판체 탈락상태 (의정부구내 탈락)

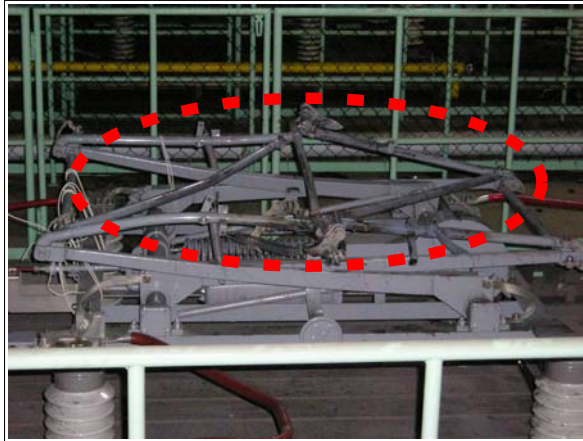
[그림12] ⑥ 번 팬터그래프 탈락  
1위: 주내역구내, 2위: 차량지붕

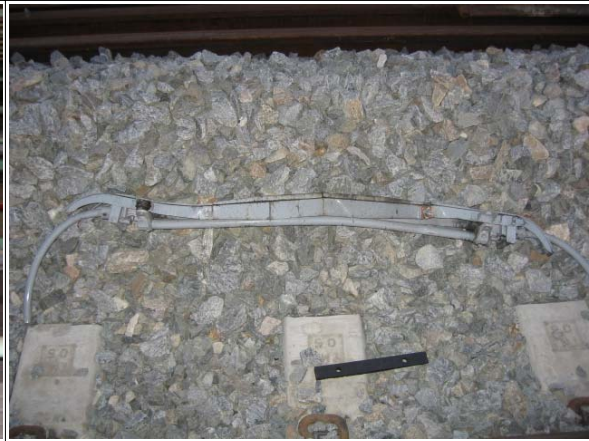
[그림13] ⑥번 1위 습관체  
주내역구내 탈락상태

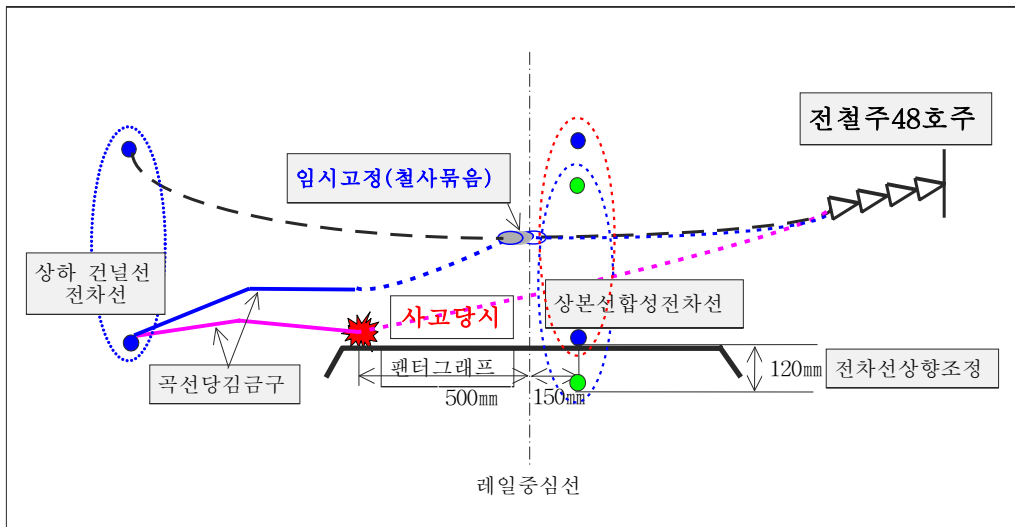
[그림14] 주내역구내 전철주 48호 전차선시공 설명도

건널선용 곡선당김금구는 [그림14]와 같이 상분선전차선의 설치높이를 기준으로 상하간격이 팬터그래프에 접촉될 수 있는 상태로 현장조사 시 관찰되었다.

건널선용 곡선당김금구의 시공상태를 시공과정에서 살펴보면, 개통 2일전인 2006년 12월 13일 상본선의 전차선 높이를 약120mm 상향조정하면서 상하 건널선의 기존 설정된 높이와 상본선 전차선의 간격이 좁아지게 되었고, 이런 상태를 미처 확인하지 못하고 당일 야간작업이 마무리된 상태에서 전철을 개통시킨 것으로 보이며

이러한 시공상태를 바탕으로 하여 선행열차의 접촉 및 사고발생의 사실정보 등을 종합하여 볼 때, 건널선 곡선당김금구는 상본선의 전차선과 충분한 간격이 유지되지 못하게 시공되었다가 사고가 발생한 것으로 추정된다.

- 1.1 이번 사고사례를 공사현장의 전체 관계자에게 사고방지를 위한 교육을 권고
- 1.2 향후의 전철개통은 전차선 공사의 시공·조정이 완료된 것을 확인한 후 시설물검증시험 및 영업시운전을 시행하여 시설물의 안전을 충분히 확보할 것을 권고
- 1.3 경원선 등 전기철도 개통구간에 대한 시설물의 인계인수 또는 가인계인수는 관련규정(18)에 따라 즉시 시행하여 운영기관의 시설물유지보수 책임한계가 명확해질 수 있도록 권고
- 1.4 철도운행선에서 야간차단작업으로 제한된 시간에 시공·조정한 전차선은 주간시간을 이용하여 시설물의 상태를 확인하고 검증하는 방안을 권고
