ARAIB/R 07-10

한국철도공사 중앙선 신녕역구내 화물열차 탈선사고('07.1.18)

철도사고조사보고서

항공·철도사고조사위원회

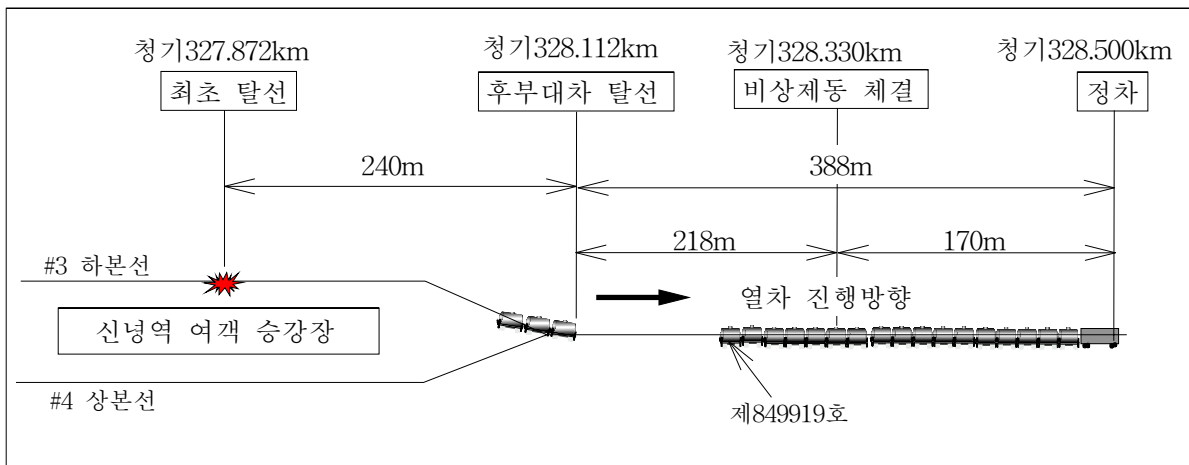
그림 1. 탈선 개략도

2007년 1월 18일(목) 2시 15분경에 중앙선 영주역을 떠나 경부선 신동역으로 가던 20량 편성의 제3289 화물열차가 4시 53분경 중앙선 신녕역구내를 약 42km/h의 속도로 통과하던 중 17량째 연결된 제849919호 벌크시멘트 화차의 후부 대차가 청량리기점 327.872km 지점에서 선로 좌측으로 최초 탈선되었다.

탈선된 후부 대차는 열차와 같이 진행하면서 침목 및 선로전환기를 파손시켰고 차량으로부터 떨어져 나와 열차의 마지막에 연결된 화차 3량과 같이 청량리기점 328.112km 지점에서 최종 탈선 정차되었다.

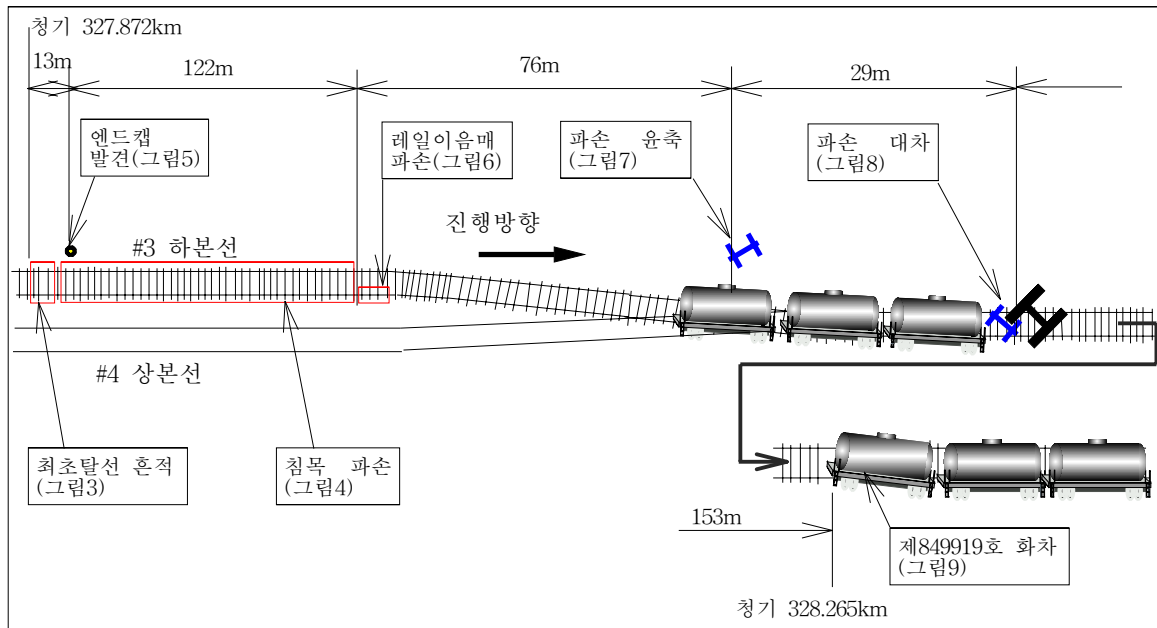
그림 2. 탈선 흔적 개략도

탈선 사고 현장에서 화차의 탈선 상태, 파손되어 분리된 대차, 선로 위의 탈선 흔적을 관찰한 결과는 다음과 같다. 탈선 흔적 개략도는 그림 2와 같다.

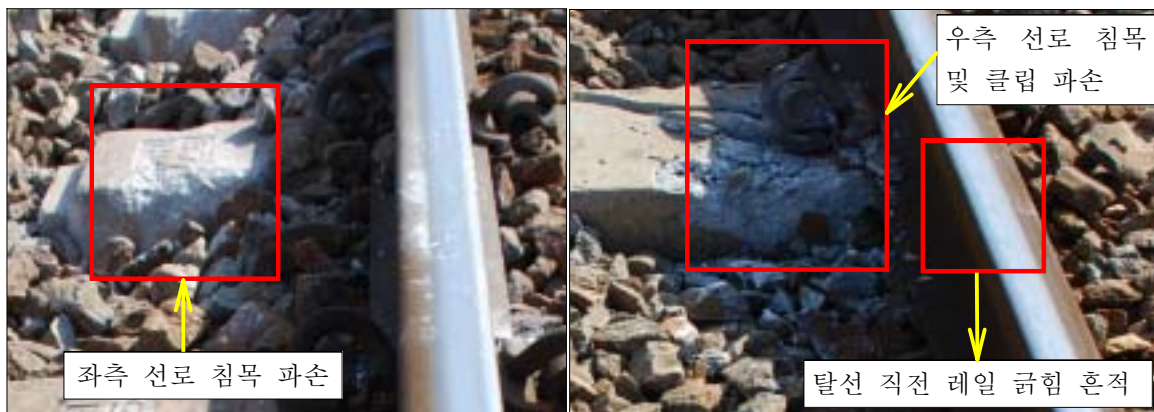
그림 3. 최초 탈선 흔적

그림 3과 같이 윤축(輪軸)이 선로의 좌측으로 떨어지면서 레일 클립(Clip) 및 침목을 손상시킨 최초의 탈선 흔적이 발견되었다.

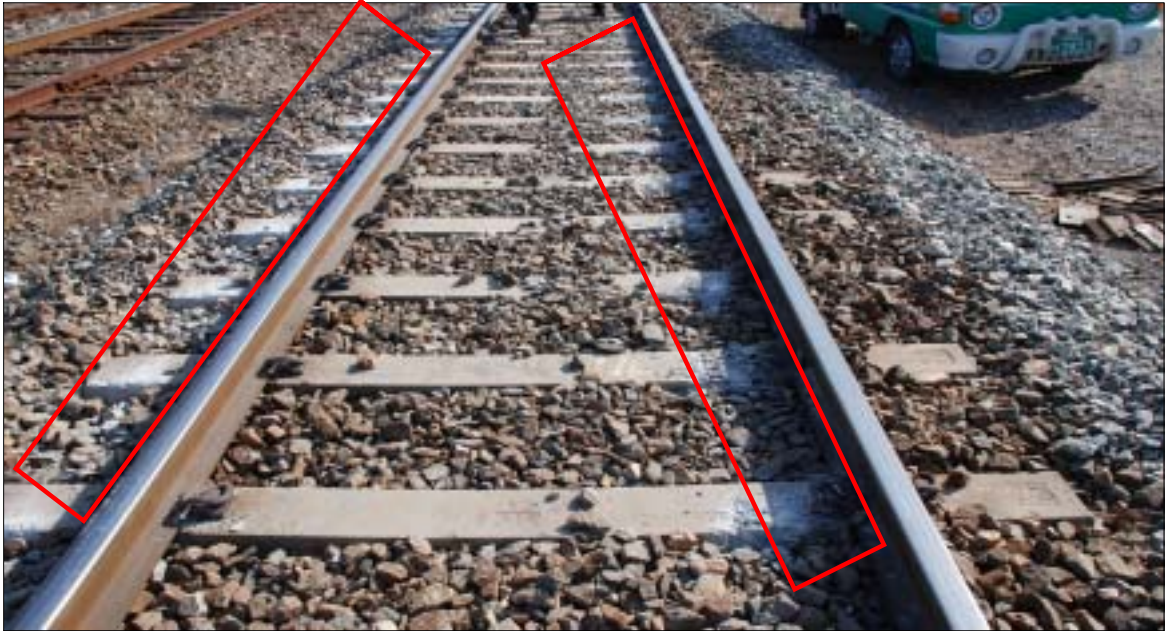
그림 4. 침목 파손 흔적

선로 왼쪽으로 탈선된 대차는 그림 4와 같이 선로 위를 굴러가면서 침목을 파손시켰다.

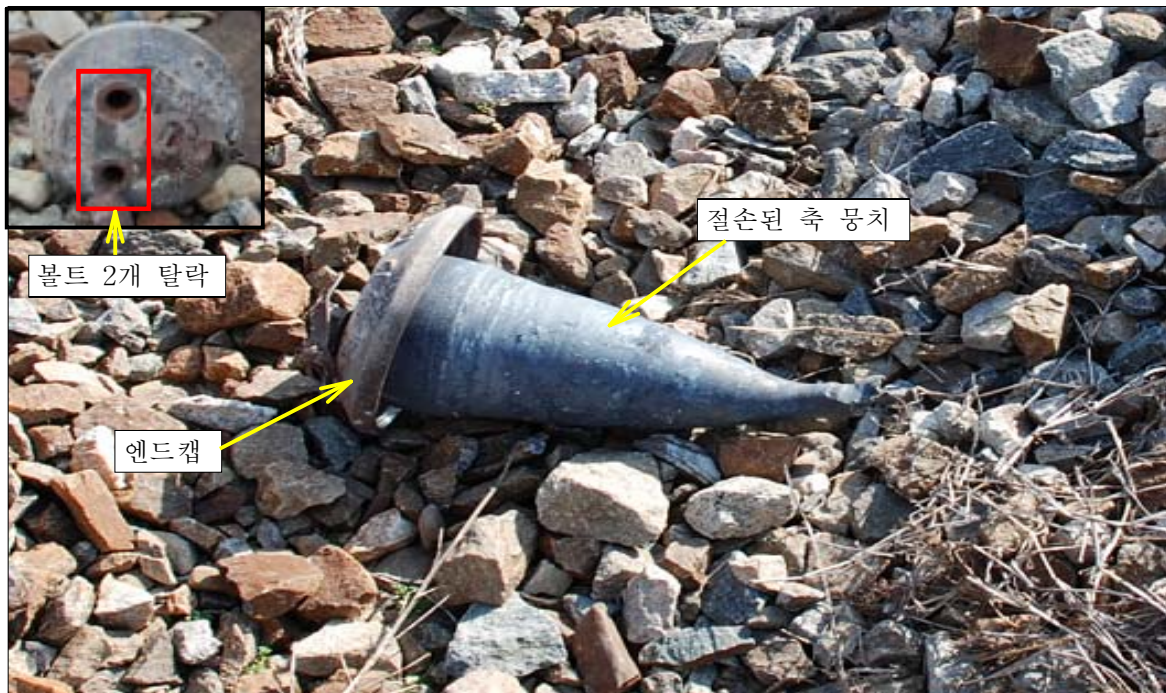
그림 5. 엔드 캡 멍치

선로의 왼쪽에서 그림 5와 같이 차축(車軸) 끝부분이 팽이처럼 각인 형태로 베어링 엔드 캡(End Cap)과 같이 발견되었다. 엔드 캡은 취부 볼트 3개 중 2개가 탈락되었으나 볼트가 빠져나간 암나사의 나사산은 손상이 없었다.

선로상에서 엔드 캡 뭉치를 발견했을 때 취부 볼트 세 개 중 두 개가 탈락된 상태였으나 한 개의 볼트가 차축에 견고히 체결되어 있었던 걸로 봐서 씰 마모 링이 축방향으로 밀려나지는 않았던 것으로 보여진다.

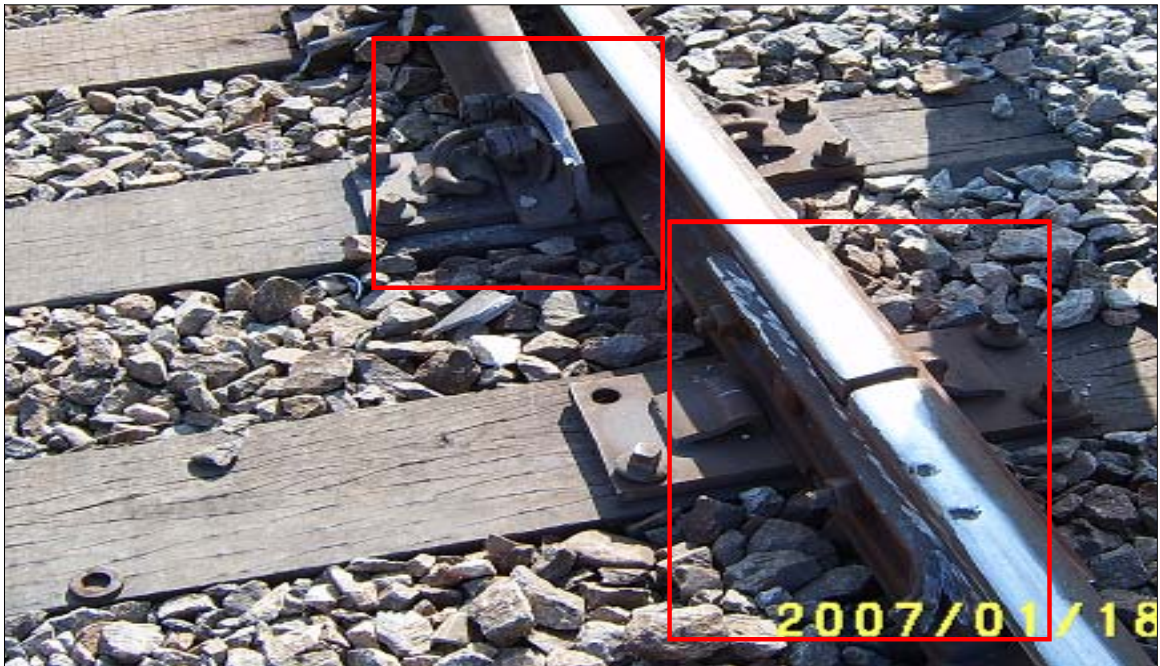
그림 6. 파손된 레일 이음매 부품

그림 6과 같이 탈선된 대차가 지나가면서 레일 이음매 부품을 파손시켰다.

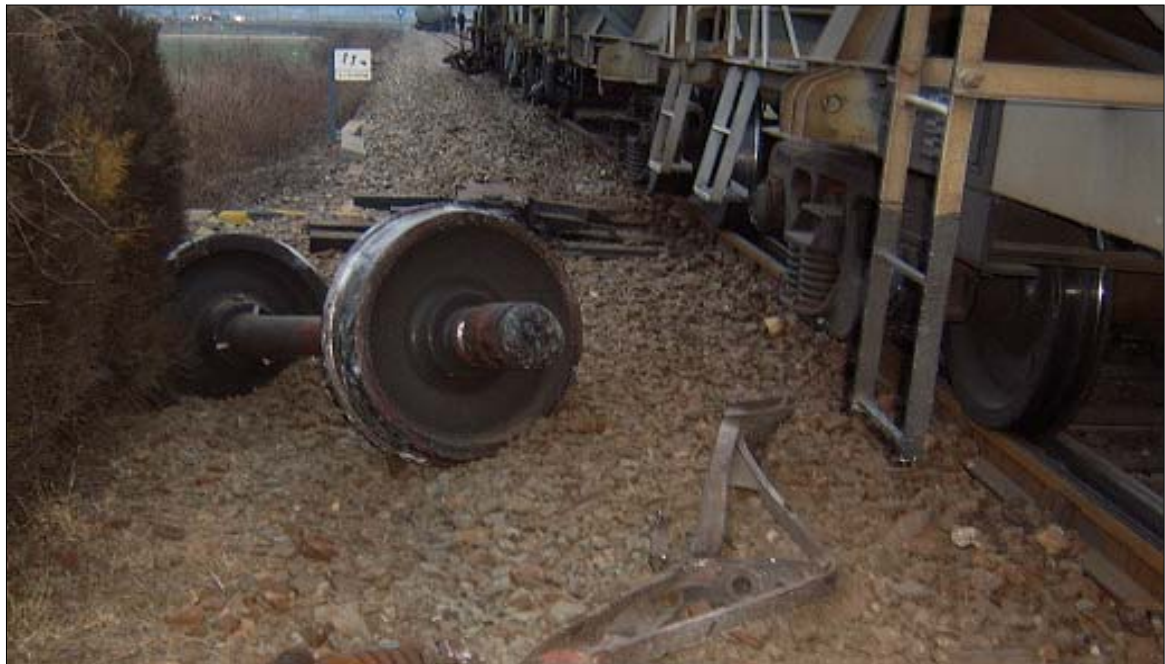
그림 7. 대차로부터 분리된 뒤쪽 윤축

그림 7과 같이 제849919호 화차 후부 대차의 뒤쪽 윤축이 대차로부터 분리되면서 선로의 왼쪽으로 떨어져 나왔다.

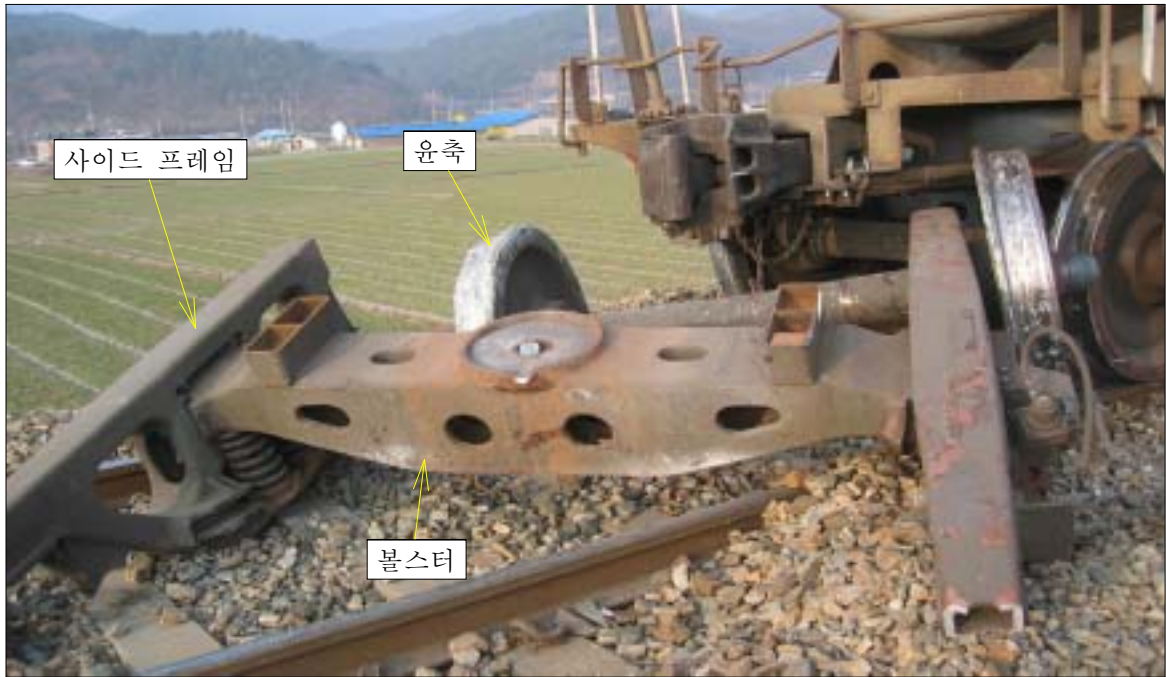
그림 8. 파손된 앞쪽 윤축 및 대차 프레임

그림 8과 같이 제849919호 화차 후부 대차의 앞쪽 윤축과 대차 프레임이 파손된 상태로 열차 최후부에 연결되었던 화차 3량과 같이 발견되었다.

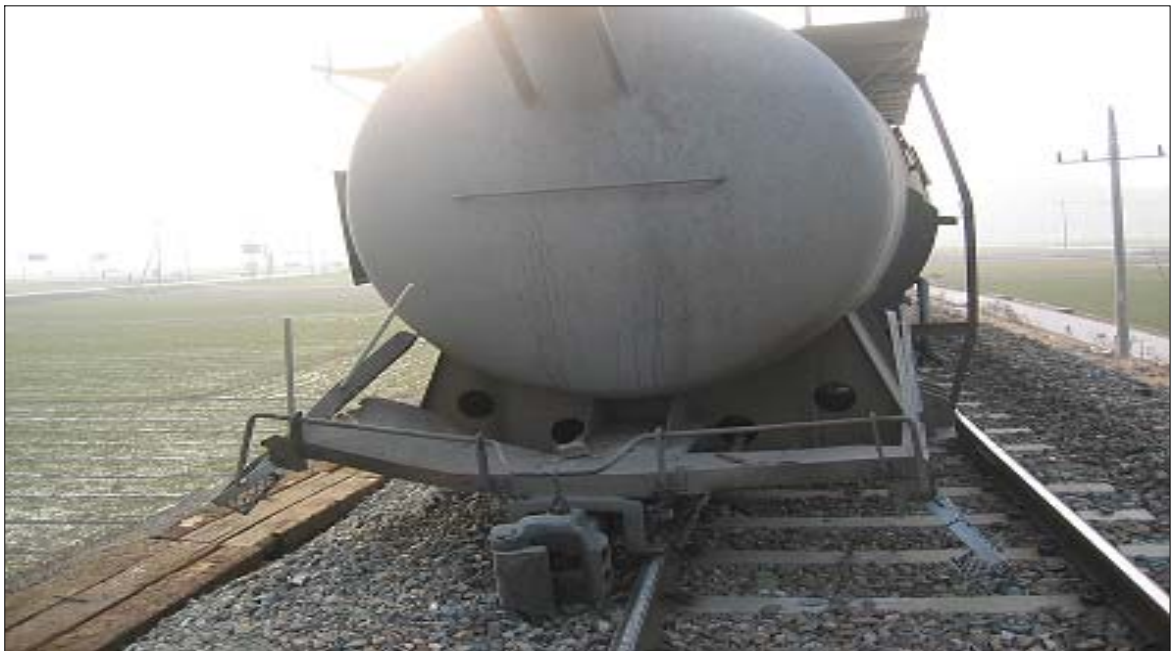
그림 9. 제849919호 화차 정차 상태

화물열차는 17량 째에 연결된 제849919호 화차의 후부 대차가 분리되어 떨어져 나간 상태에서 약 153m를 더 진행한 후 그림 9와 같이 선로의 왼쪽으로 이탈된 상태로 정차되었다.

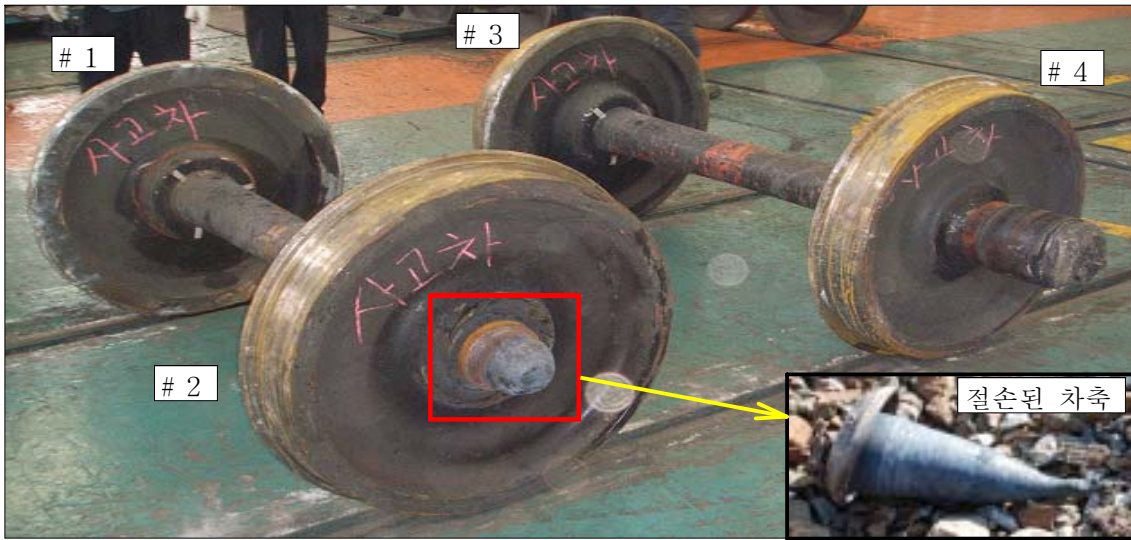
그림 10. 탈선 대차 윤축

차축(車軸) 왼쪽 끝부분이 그림 10과 같이 절손되었다. 절손된 차축 끝부분은 베어링 엔드 캡과 함께 선로에서 발견되었다.

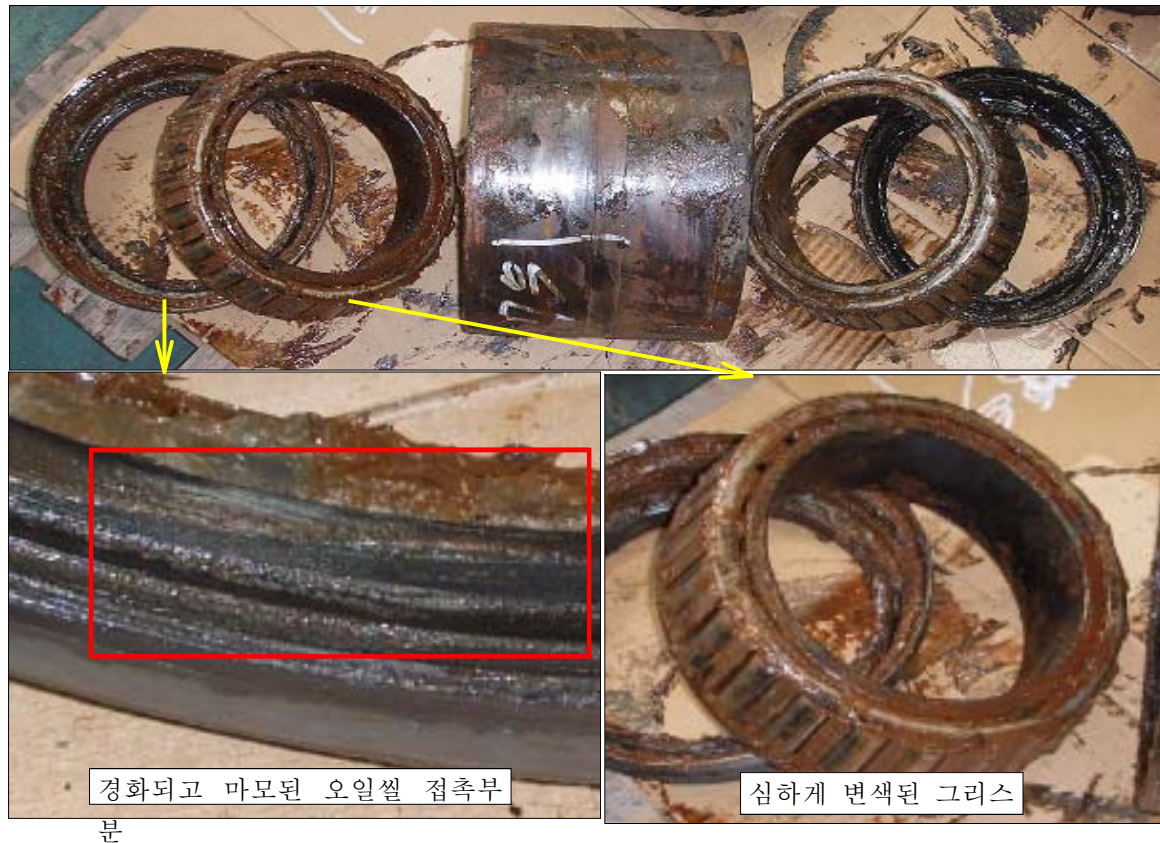
그림 11. #1 베어링 내부

파손된 부분을 제외한 나머지 3개의 차축 베어링을 분해하여 관찰한 결과 #3 및 #4 베어링은 이상이 없었다. 그러나 절손된 차축의 반대쪽 #1 베어링내부는 그림 11과 같이 그리스가 심하게 변색이 되었고 오일 씬(Oil seal)은 차축과의 접촉부분이 경화(硬化)되어 굳어져 있었으며 홈이 많이 마모되었다.

탈선 시 소손된 베어링과 같이 2000년 8월 8일 2년 정기검수 시에 분해 정비를 실시한 반대쪽 차축 베어링을 분해 점검한 결과 그림 11과 같이 베어링 내부에 수분 및 이물질이 침투되어 그리스가 변색이 되었고 오일 씰의 회전 마찰부분이 경화(硬化) 및 마모되었다. 오일 씰의 상태로 봐서 오일 씰의 경화 및 마모는 일시적인 어떤 충격에 의한 것보다는 장시간에 걸쳐 진행이 된 것으로 보여진다.

1. 차축 베어링 오일 씰(Oil Seal)을 비접촉식으로 개선할 것.
2. 일상 검수를 포함한 정기검수 시에 차축 베어링 점검 및 정비를 철저히 할 것.
3. 베어링에 대한 샘플링 검사를 실시하여 분해정비주기 단축, 점검방법 개선 등을 검토할 것.

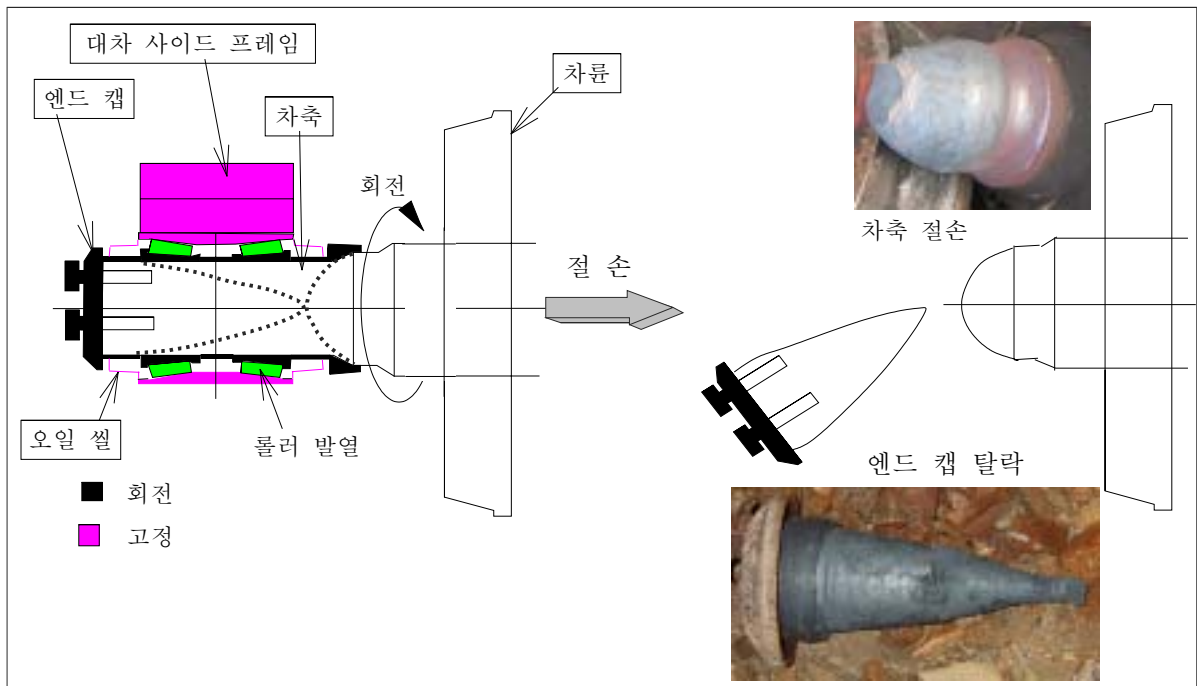
그림 13. 베어링 발열 및 차축 절손 진행도

대차가 탈선된 원인은 차축 베어링이 발열 고착되어 차축이 절손되었고 균형을 잃은 대차가 파손 분리되면서 발생된 것으로 판단된다. 차축의 절손은 그림 13과 같이 진행된 것으로 추정한다.

베어링이 발열 고착된 원인은 오일 씰(Oil Seal)이 경화 및 마모되어 그리스가 누유되었고 그리스 부족으로 인해 베어링이 발열되어 차축이 절손된 것으로 추정한다.

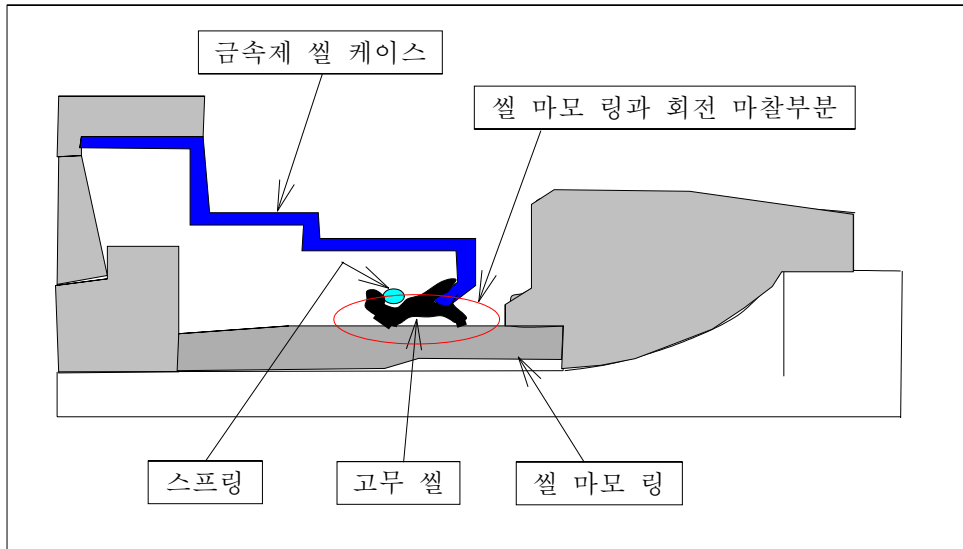
그림 14. 접촉식 오일 씰 취부도

경화 및 마모된 오일 씰은 그림 14와 같은 접촉식 일체형으로 고무 부분이 씰 마모 링과의 직접 접촉 마찰로 인해 열 발생이 쉬운 구조로 되어있고 또한 고무 부분이 외부에 노출되어 있어 마모 및 이물질에 의한 손상 가능성이 크다.
