ARAIB/R-09-01

서울특별시도시철도공사 7호선 온수역 전동열차 탈선('08.08.14.)

철도사고조사보고서

항공 · 철도사고조사위원회

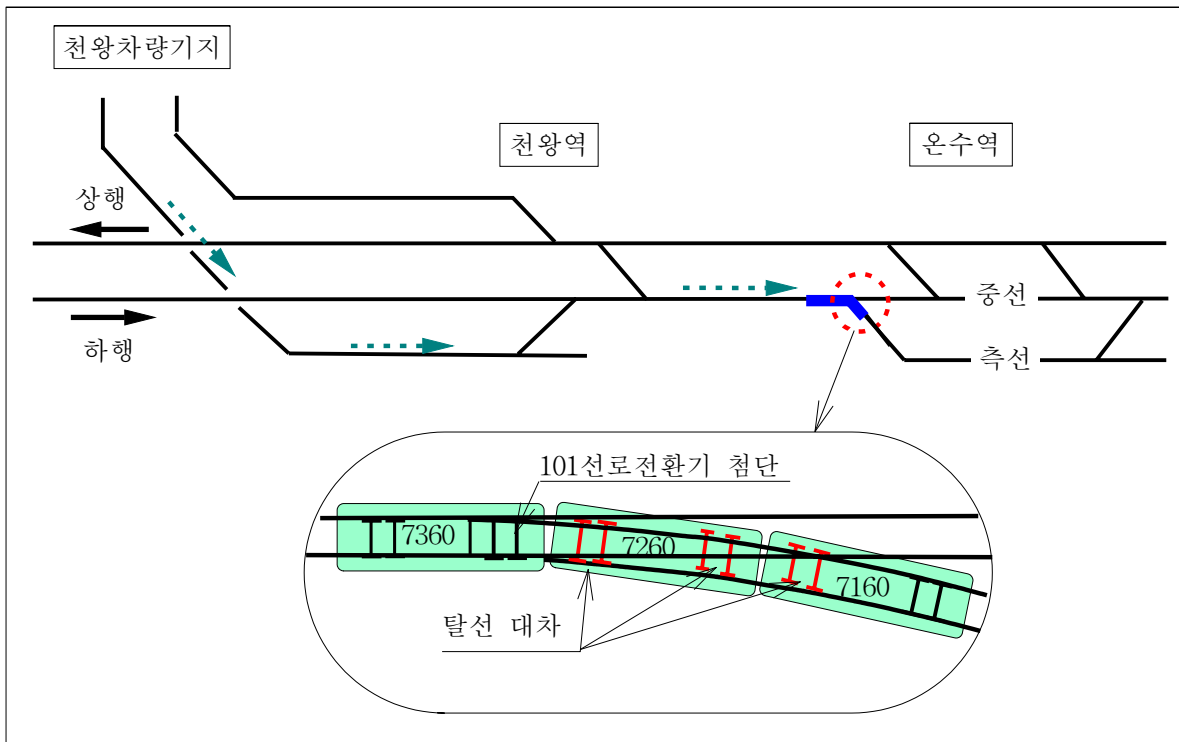
그림 1. 탈선 위치 개략도

상행선 출발역인 은수역구내에 진입하던 중 05시 52분경에 선두차인 7160호 후부 대차와 두 번째 차량인 7260호의 전·후부 대차가 그림 1과 같이 분기기(1)의 101호 선로전환기 침단부를 지나 측선 진행방향 선로 좌측으로 탈선 정차하였다.

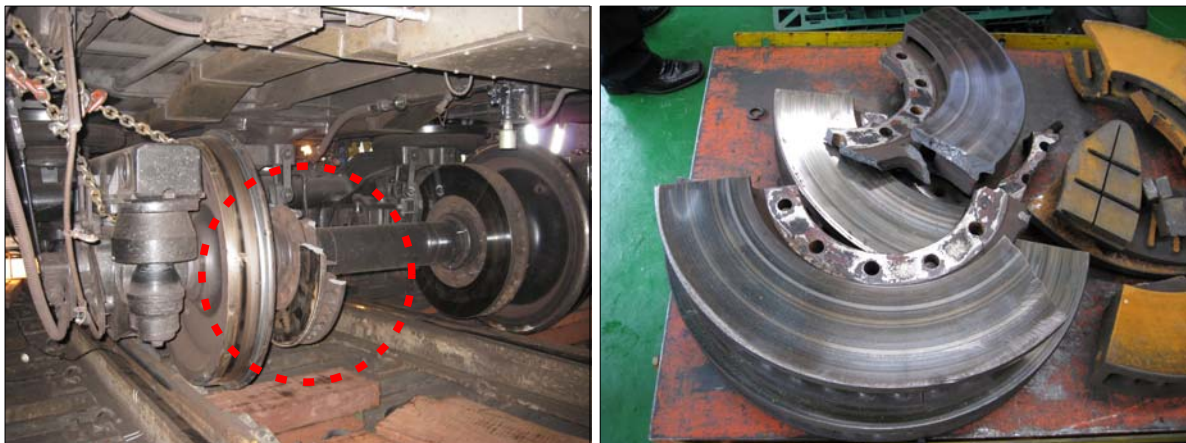
그림 2. 파손된 제동 디스크

- 선두차(7160호) 후부 대차 및 두 번째 차량(7260호) 전·후부 대차가 진행방향 선로 좌측으로 탈선 정차되었다.
- 차량이 진행방향 좌측의 텅레일(2)을 긁으면서 올라 탄 흔적이 발견되었다.
- 차량이 궤도를 이탈하면서 선로의 베이스플레이트, 침목 등을 손상시켰다.
- 선두차 후부 대차 5위 및 7위의 제동 디스크가 탈선 충격에 의해 그림 2와 같이 파손되었다.

- 차량 제동디스크(선두차 5, 7위) 파손으로 차량 피해액 1,120,000원
- 절연이음매판, 절연볼트 등 파손으로 신호시설 피해액 183,024원
- 베이스플레이트, 코일스프링 등 파손으로 선로시설 피해액 403,679원

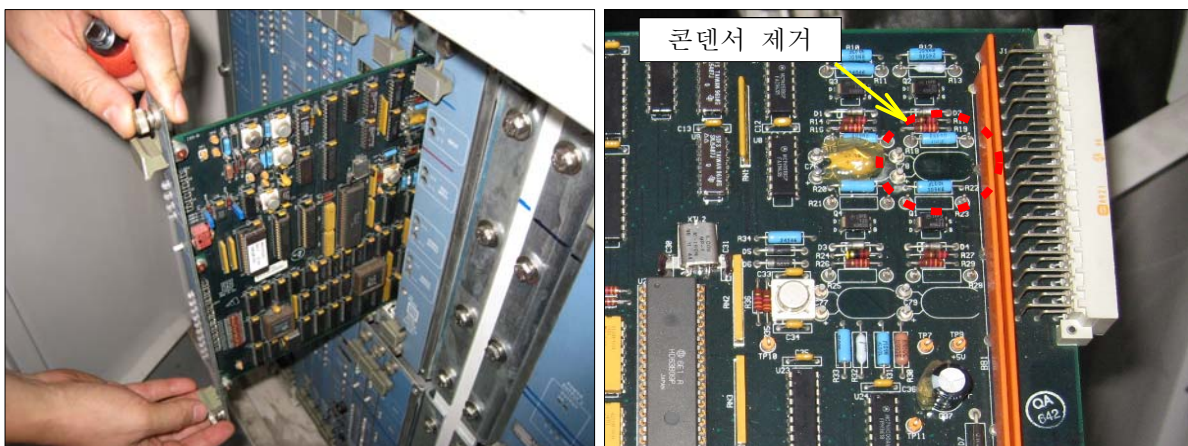
그림 6. 콘덴서가 제거된 디코더 PCB(FL)

기지모드가 수동모드로 전환되지 않은 원인을 파악하는 과정에서 검수 담당직원이 오래전에 주 ATC 장치의 디코더 PCB를 취급했던 기억이 있다고 진술함에 따라 이를 확인한 결과, 그림 6과 같이 주 ATC 장치의 디코더 PCB(FL)에 부착되어 있어야 할 콘덴서(14)가 제거된 것을 확인하였다.

- 탈선사고가 발생한 직후 디코더 PCB를 취급했던 기억이 있어 이를 차량 관리소장에게 보고하였다.
- 콘덴서가 제거된 디코더 PCB의 취급 경위는 오래된 일이라 정확히 기억할 수 없었다.
- 임의로 영업 대기중인 차량에서 디코더 PCB의 콘덴서를 분리하여 용량 측정 등의 시험을 한 다음 미처 재부착하지 않은 것으로 생각된다.

사고열차 주행시험에서 확인된 바와 같이, 출고선부터 은수역까지 전구간이 저속의 4550Hz(FL) 신호구간으로서 4550Hz를 담당하는 디코더 PCB(FL) 결함으로 인해 지상신호를 수신하지 못하여 본선 운행모드로 자동 전환이 안되었고, 또한 정지신호 구간에서도 열차를 자동으로 정지시키지 못하였다.

차상 신호시스템의 경우, 주 ATC 장치의 결함(디코더 PCB내의 콘덴서 제거)이 정지신호 구간에서 열차를 자동으로 정지시키고 못하고 열차가 탈선에 이르게 한 요인을 제공한 것으로 분석되었다.

‘08년 2월 14일 이후 사고일까지 디코더 PCB 콘덴서가 제거된 사실을 인지하지 못한 것은, TCMS 모니터에 주 ATC 고장으로 표시되지 않아 승무원 및 검수원이 알 수 없었고, 정기 점검 시 PCB 회로 연결핀 등의 손상이 우려되어 본체에서 분리하지 않고 PCB가 조립된 상태에서만 육안 검사하였기 때문인 것으로 보여진다.

2.2 차상 ATC 장치 디코더 PCB내의 콘덴서가 제거되어 차상 ATC 장치가 지상 신호를 수신할 수 없었다.

1. 열차 운행 시 지상신호 및 차내신호의 확인·준수와 이례사항에 대한 보고·기록유지를 철저히 할 수 있도록 교육을 강화하고, 그 이행여부를 확인할 수 있는 제도적 보완방안(주기적 열차운행기록 확인 포함)을 수립·시행할 것.
2. 열차의 출발 전에 시행하는 출발 전 시험(PDT) 또는 속도코드 수신시험을 보완하여 기지모드(YD)가 저속(0~60km/h) 및 고속(65~90km/h) 수동모드(M)로 정상 전환되는지 여부를 확인토록 할 것.
3. 모든 PCB 취급과정(현차시험 포함)에서 부품의 바뀔, 분실 등이 발생하지 않도록 PCB 전자부품 입출고관리 세부지침과 PCB 전자부품의 누락 및 훼손 여부를 확인하고 시험할 수 있는 PCB 전자부품 상세 수선절차를 수립·시행할 것.

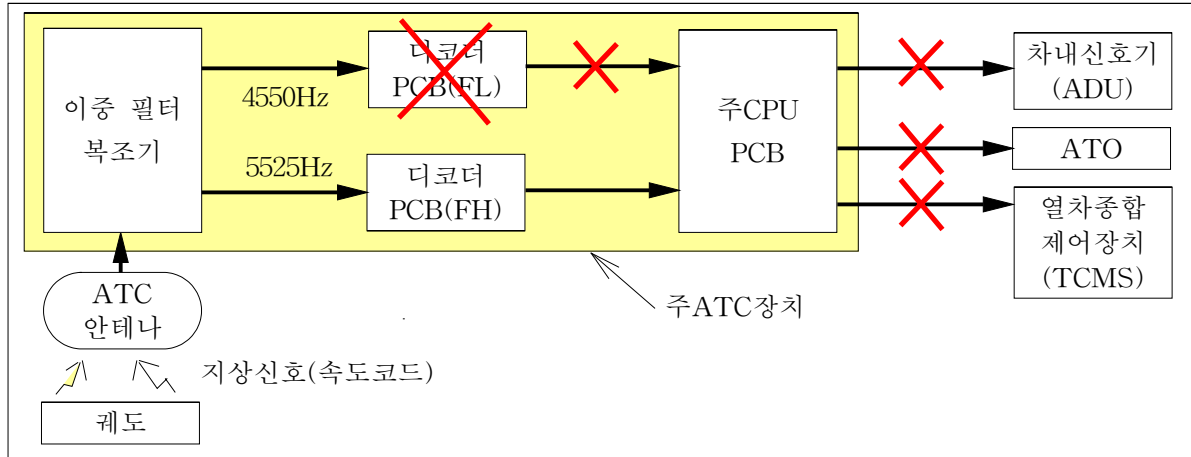
그림 7. ATC 신호 수신 흐름도

디코더 PCB 결함으로 인한 ATC 신호 수신 흐름도는 그림 7과 같다.

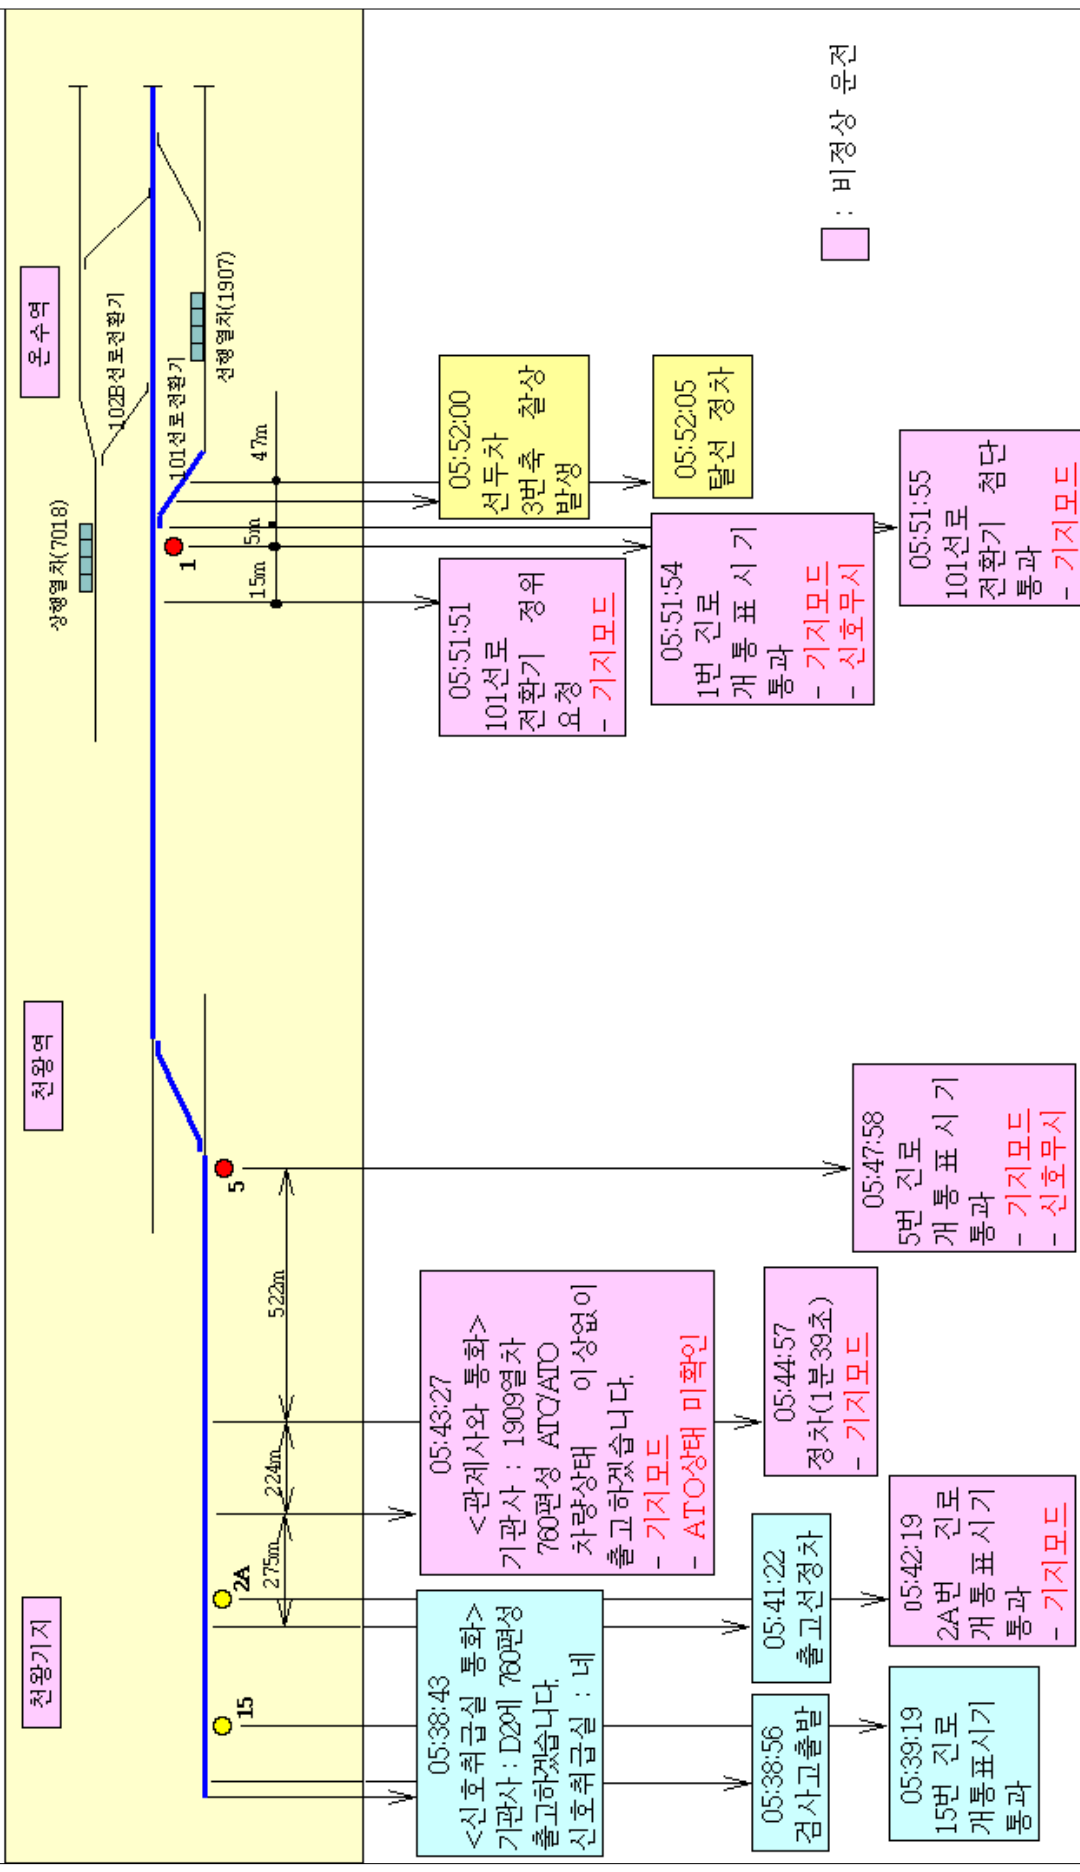
그림 8. 1909열차 운행구간 분석도

- 05:38:43 : D2 검사고에 대기하고 있다가 15번 출발신호기 개통 현시에 따라 천왕기지 신호취급실에 출고 신고하고 운행<정상 운전>
- 05:38:56 : D2 검사고 기지모드로 출발<정상 운전>
- 05:39:19 : 15번 진로개통표시기 개통 현시 상태에서 진로개통표시기 위치 정상 통과하였고 기지모드로 운행<정상 운전>
- 05:41:22 : 2A번 진로개통표시기 정지로 출고선에 정차. 기지모드 상태 <정상 운전>
- 05:42:19 : 2A번 진로개통표시기 개통 현시 상태에서 출고선을 정상 출발. 기지모드 상태<비정상 운전>
- 05:43:27 : 관제사에게 ATC/ATO 이상 없음을 보고하였으나, ATO상태 확인 하지 않음. 기지모드 상태<비정상 운전>
- 05:44:57 : 천왕기와 천왕역의 중간 지점에 정차하여 39초 동안 대기하였다가 출발. 선행열차(제1907호)와의 안전거리 확보를 위해 정차한 것으로 확인됨. 기지모드 상태<비정상 운전>
- 05:47:58 : 천왕역 진입 분기기에 있는 5번 진로개통표시기가 정지 현시 상태에서 진입. 기지모드 상태<비정상 운전>
- 05:51:51 : 은수역 진입 분기기 101호 선로전환기를 20여 미터 앞두고 자동 열차운전장치(TTC)의 자동진로설정에 따라(상행열차 7018호가 102B번 선로전환기 통과 직후) 101호 선로전환기 정위 전환요청됨. 열차 속도는 17km/h로 기지모드 상태<비정상 운전>

- 05:51:54 : 1번 진로개통표시기 정지 현시 상태에서 진로개통표시기를 19km/h의 속도로 통과. 기지모드 상태<비정상 운전>
- 05:51:55 : 101호 선로전환기 침단 부분을 18km/h의 속도로 통과. 기지모드 상태<비정상 운전>
- 05:51:59 : 기관사가 열차의 이상 징후를 감지하고 제동 취급<정상 운전>
- 05:52:00 : 선두차(7160호) 3번 차축에 스키드(찰상) 발생
- 05:52:05 : 탈선 정차

이상의 결과를 종합 분석하여, 다음과 같이 운전취급 결함 사항을 도출하였다.

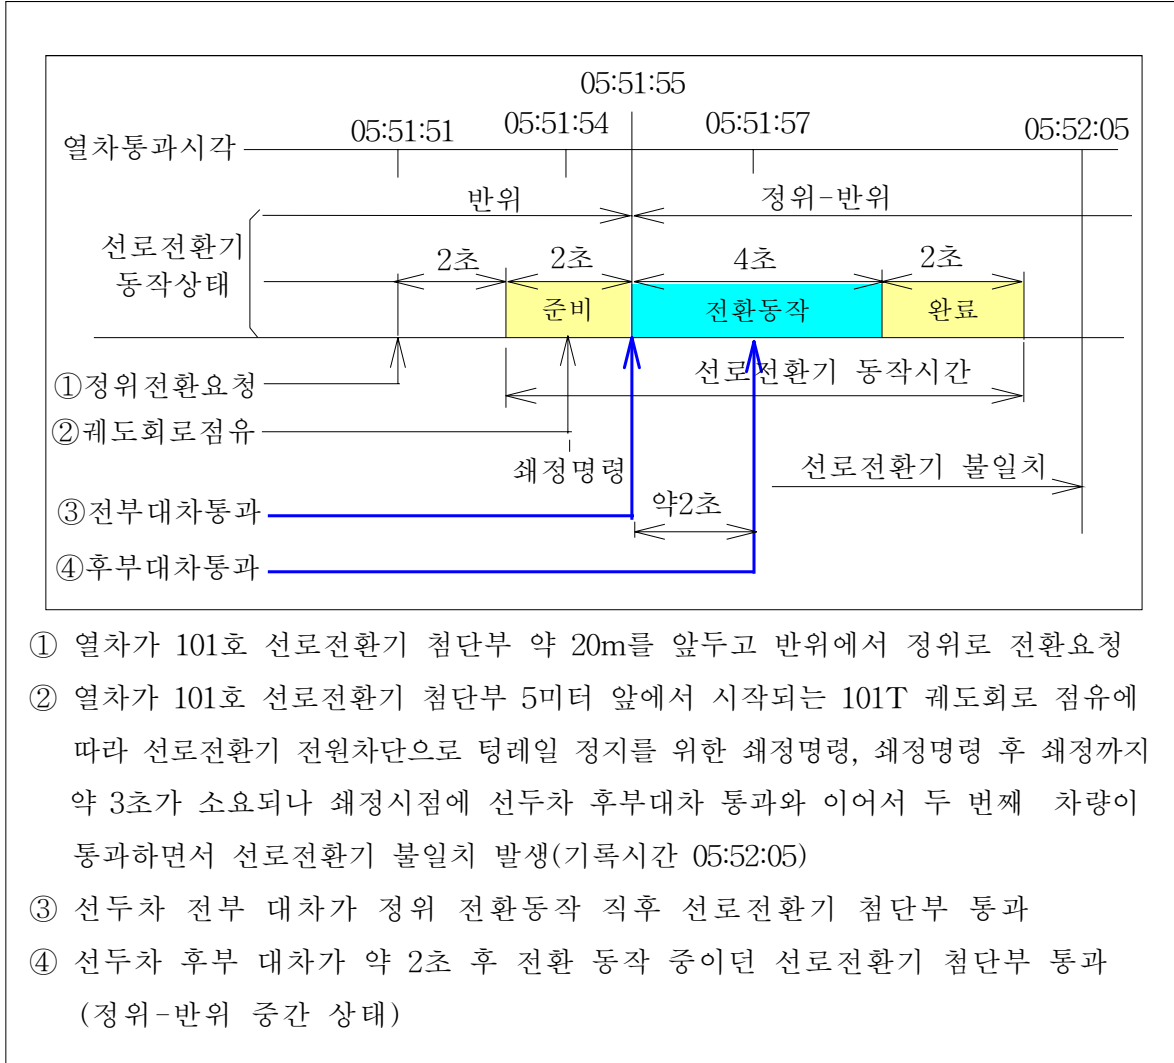
그림 9. 열차 이동에 따른 선로전환기 동작 설명도

탈선은 반위에서 정위로 동작을 막 시작한 선로전환기를 선두차 전부 대차가 통과한 직후, 선두차 후부 대차 및 두 번째 차량 전·후부 대차가 반위에서 정위로 전환 중이던 선로전환기의 기본레일과 텅레일의 이격 틈새를 통과하면서 발생한 것으로 분석되었다.

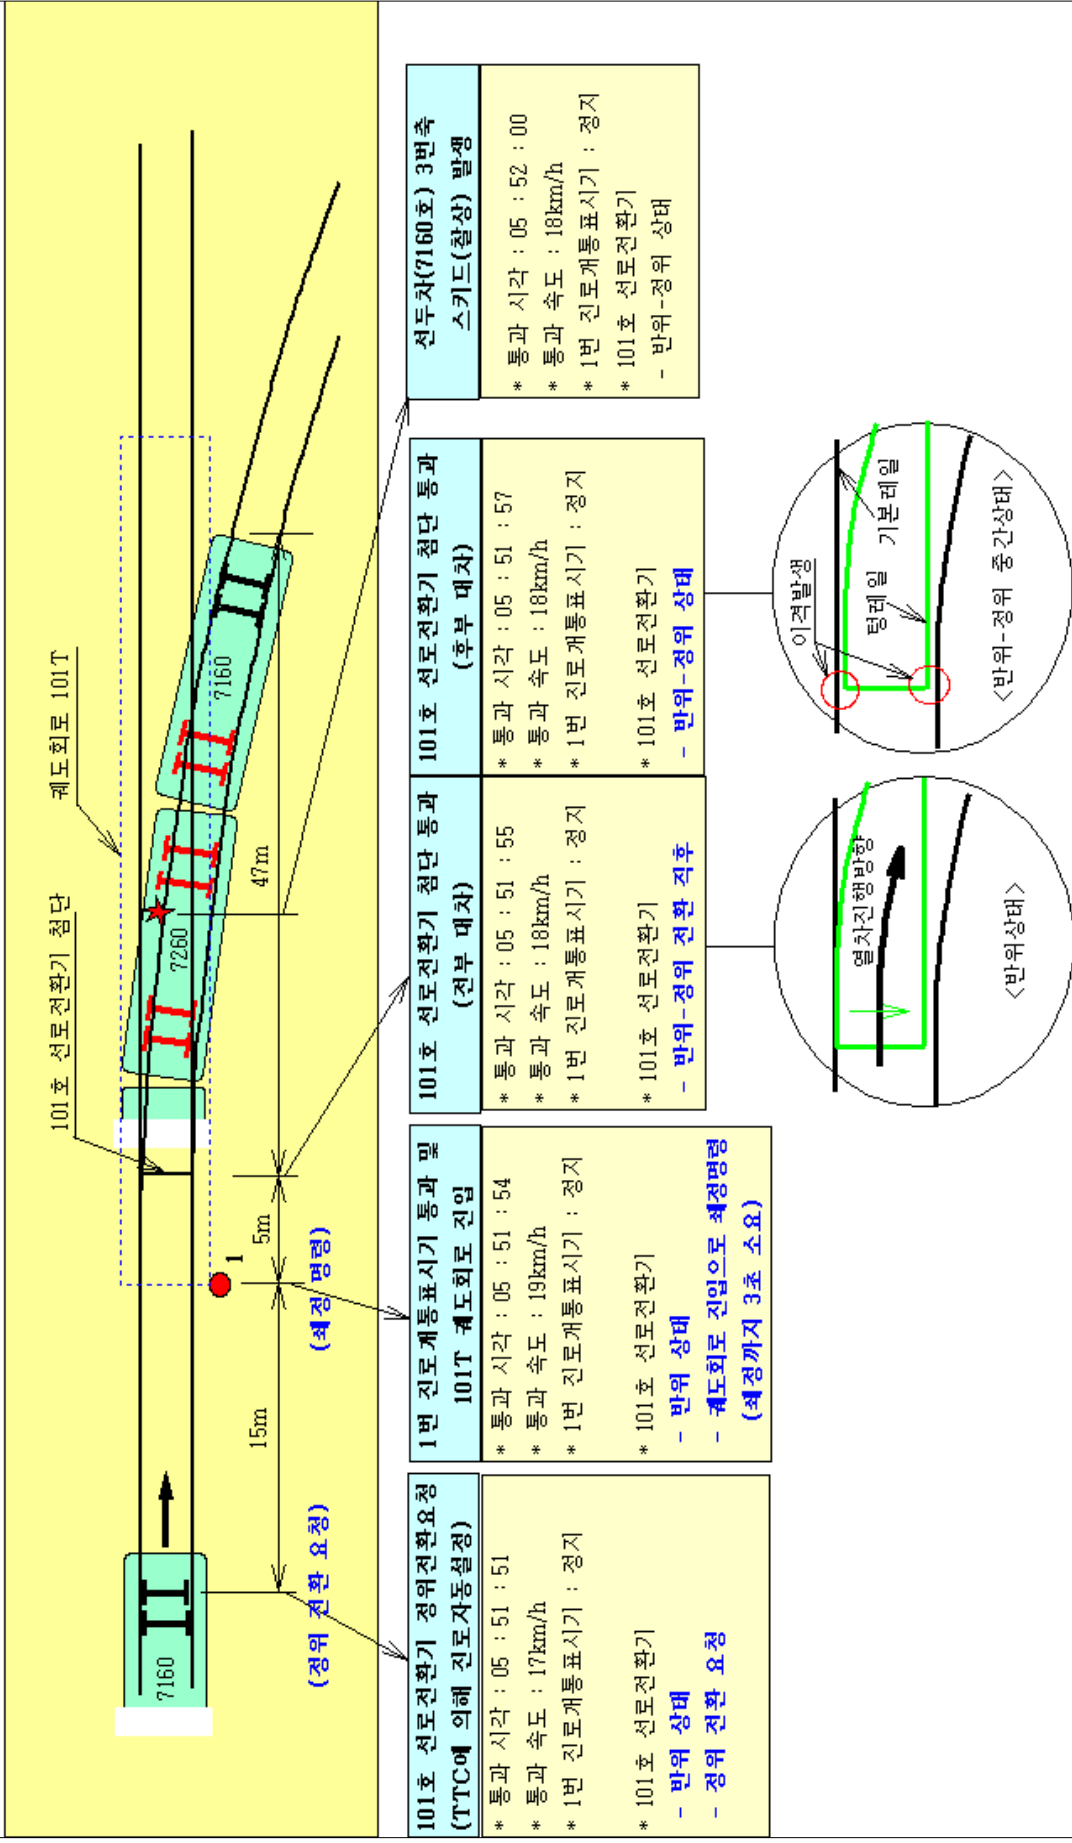
그림 10. 1909열차 운수역 탈선 상황도

열차의 탈선 정차 상태, 열차 운행정보기록, 신호기록 등을 참조하여 탈선 상황을 그림 10과 같이 종합적으로 나타내었다.

1.10 열차 운행정보기록, 신호기록, 기관사 통화기록 등을 종합 분석한 결과, 열차가 온수역 진입 분기부에 설치된 진로개통표시기의 정지 현시 상태에서 진입한 것이 탈선의 직접적인 원인으로 작용하였으나, 차상 ATC 장치 디코더 PCB내의 콘덴서가 제거됨으로 인한 차상 ATC 장치의 신호 수신 불능이 열차를 탈선에 이르게 한 요인이 되었다.
