ARAIB/R-09-03

한국철도공사 태백선 자미원역 무궁화열차탈선('08. 12. 25)

# 철도 사고 조사 보고서

2009. 12.

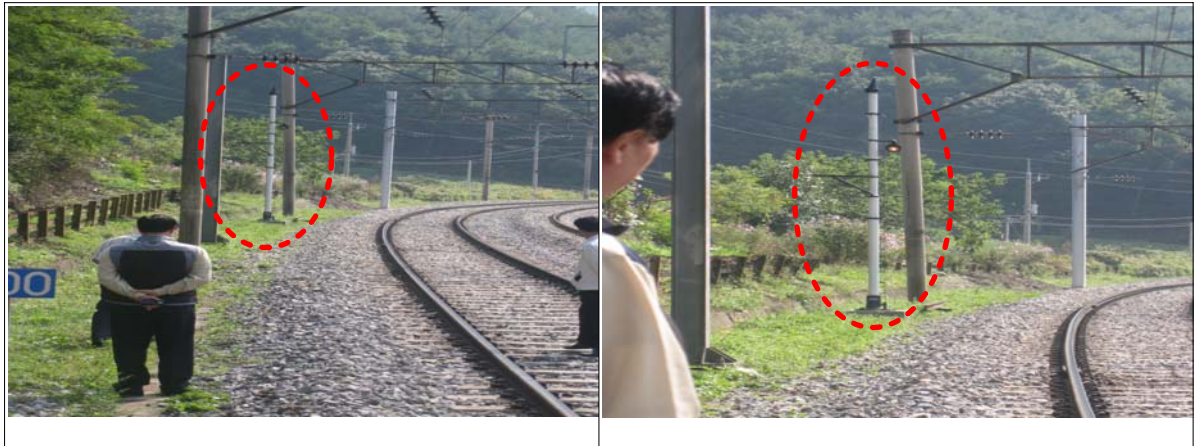
그림 1. 출발신호기반응표지(소등시)      그림 2. 출발신호기반응표지(점등시)

자미원역 승강장은 길이가 짧아 여객의 승하차 편의를 위해 역사 앞에 설치된 승강장 위치에 맞추어 여객열차가 정차하고 있으며, 이 위치에서 볼 때 제천방향으로 우측방향 400R 곡선 선로로 출발신호기의 신호현시 확인이 곤란하므로, 이를 보완하기 위하여 그림 1과 2와 같이 열차정차위치 부근에 출발신호기 반응표지를 설치하여 출발신호기 신호현시 상태를 확인하고 있다.

그림 1, 2는 출발신호기 반응표지의 소등 및 점등시의 모습이다.

가. 출발신호기 반응표지의 현시방식을 2현시 또는 중계신호기로 대체

나. 출발신호기 앞에 ATS지상자를 추가 설치

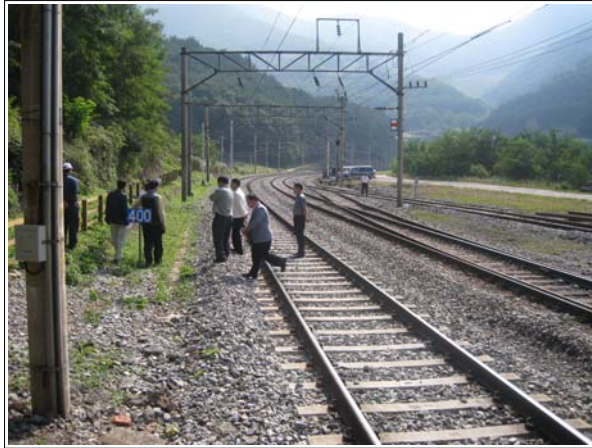
그림 3. 정차위치에서 본 전경 (출발신호기가 보이지 않음)

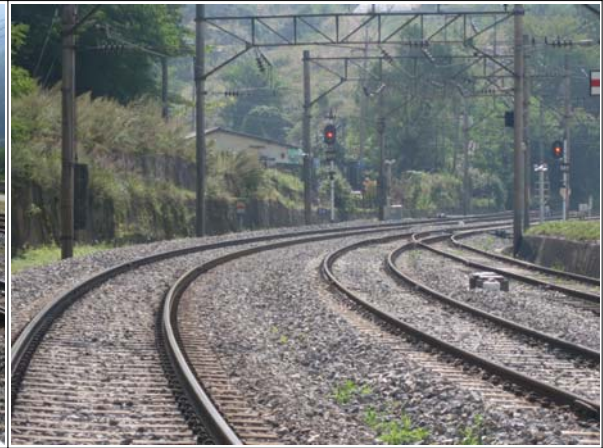
출발신호기는 그림 4와 같이 선로좌측에 설치되어 있으며, 상출발신호기 ATS<sup>2)</sup>(열차자동정지장치, Automatic Train Stop)의 지상자는 신호 3현시 점제어 방식으로 상출발신호기로 부터 975m 떨어진 지점에 설치되어 있다.

그림 4. 출발 후에 본 출발신호기 (정지신호 현시)

자미원역을 출발하여 진행 중에도 전방주시에 소홀하여 출발지점으로부터 290m 전방에 설치되어 있는 출발신호기의 정지신호를 확인하지 않고 운행하였다.

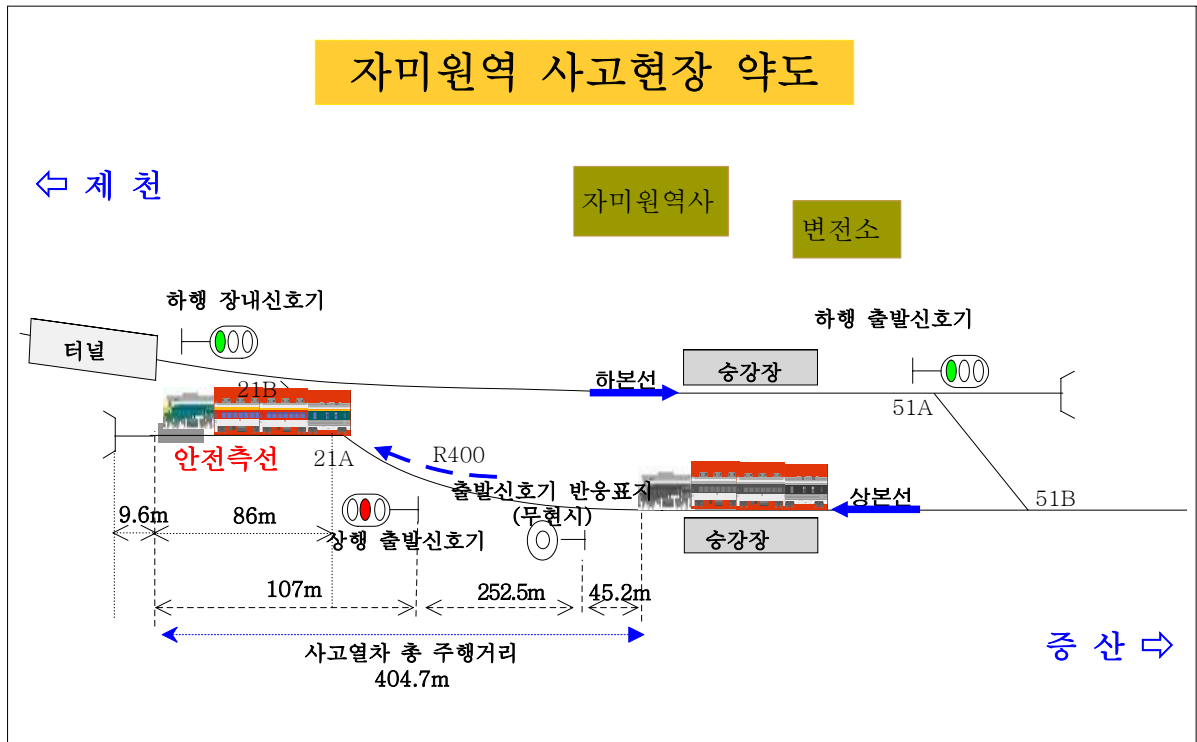
그림 5. 자미원역 사고 현장 약도

사고열차가 자미원역의 정차위치에서 출발신호기 반응표지와 출발신호기에 현시된 정지신호를 무시하고 출발하여 안전측선에서 탈선할 때 까지 운행한 거리는 모두 404.7m 이며, 그림 5와 같다.

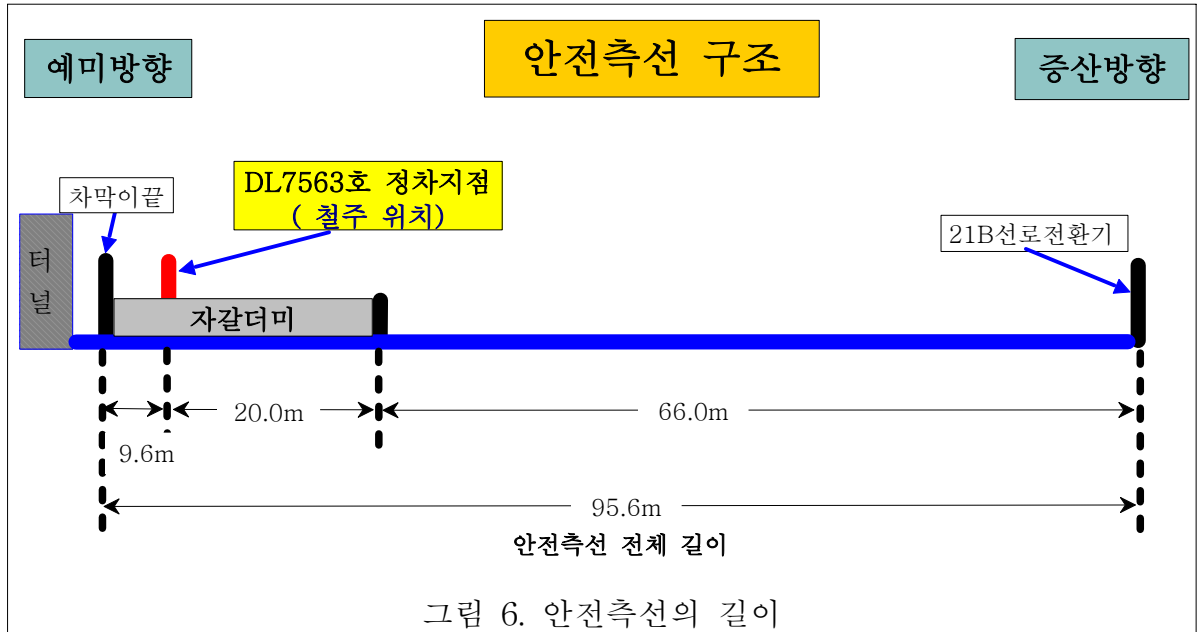
사고가 발생한 안전측선의 길이는 그림 6과 같다.

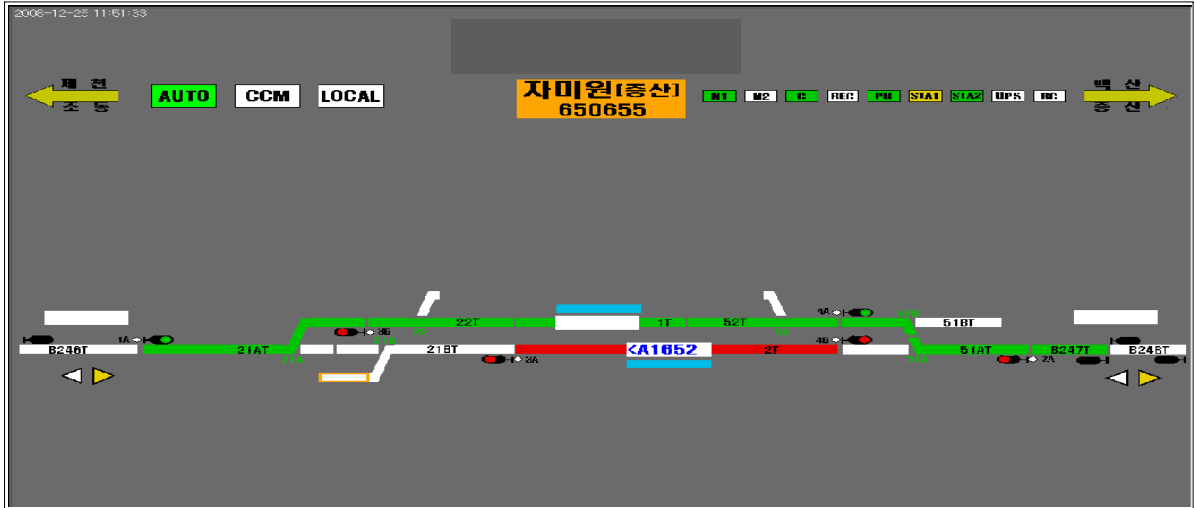
그림 8. 사고열차 상본선 정차 화면

그림 8의 열차조작반 화면과 같이 사고열차가 자미원역 상본선에 도착하여 궤도 회로(2T)를 점유하고 있는 동안 상본선의 상출발신호기(3A), 하출발신호기(4B), 하본선의 상출발신호기(3B), 상장내신호기(2A)에 정지신호가 현시되고 있으며, 제4201호 새마을열차를 통과시키기 위하여 하장내신호기(1A) 및 하출발신호기(4A)는 진행신호를 표시하여, 신호시스템은 정상적으로 작동하였다.

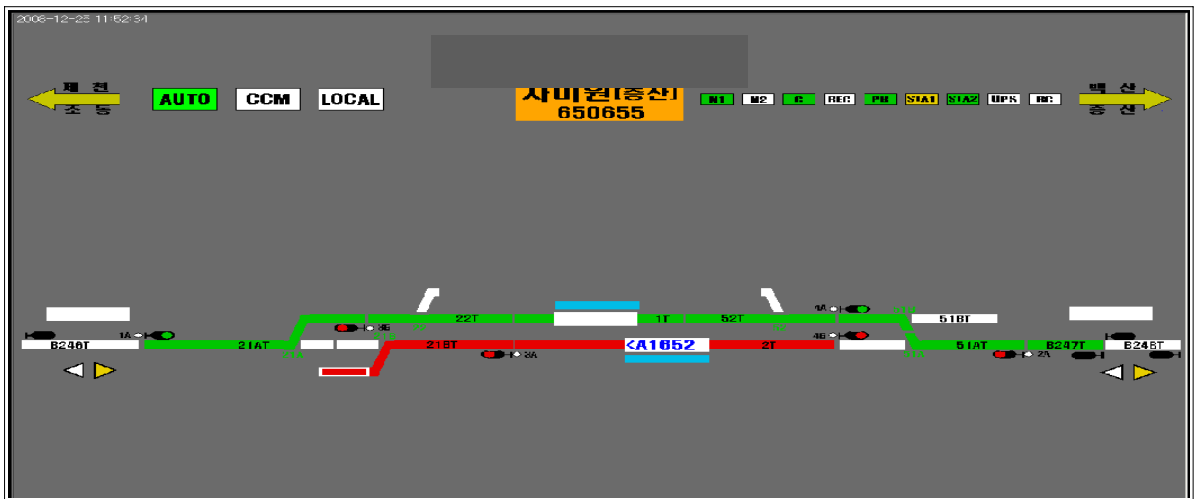
그림 9. 사고열차가 안전측선에 진입하는 화면

그림 9는 21B 선로전환기가 안전측선으로 개통된 상태에서 사고열차가 출발 신호기 반응표지와 출발신호기의 정지신호를 무시하고 운행하여 안전측선(21BT)으로 진입한 상황이다.

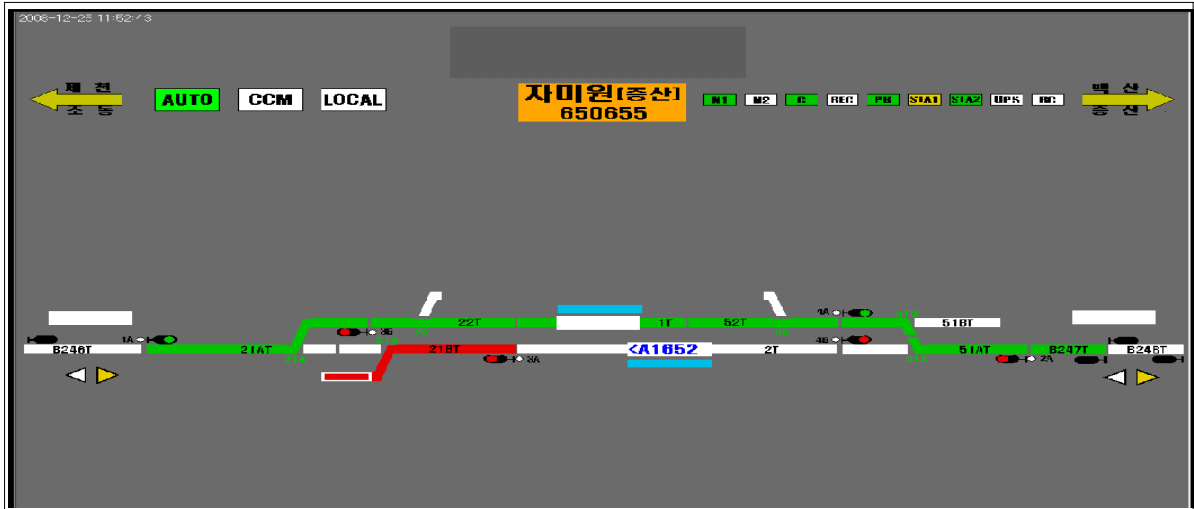
그림 10. 사고열차 안전측선에 완전히 진입한 화면

그림 10은 사고열차가 상본선(2T)와 21B 선로전환기를 완전히 벗어나 안전측 선 상에서 궤도를 이탈한 상황을 나타낸다.

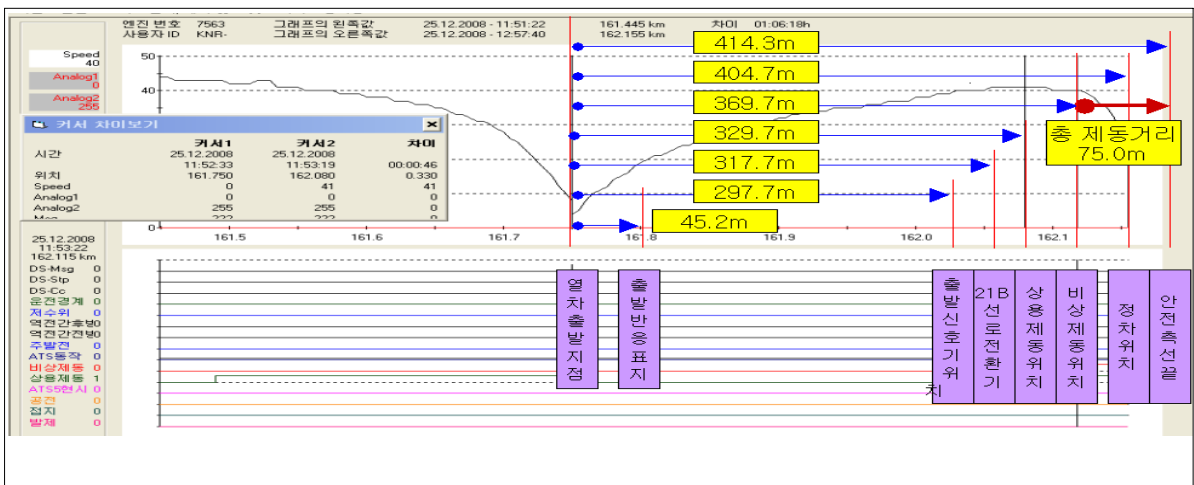
그림 11. 사고열차 운행기록표

사고열차 운행기록을 분석한 결과 자미원역을 출발하여 46초 후, 약 330m 진행한 지점, 속도 41km/h에서 기관사가 1차로 상용제동을 취급하였고, 1차 제동취급 후 4초가 경과하여 40m 진행한 지점에서 2차로 비상제동을 취급하였으나 35m를 더 진행하여 기관차가 탈선하였다.

그림 11은 사고열차가 출발하여 정차할 때 까지 운행된 기록을 분석한 것이다.

열차운행기록을 분석한 결과를 요약하면 출발하는 과정에서 부터 전방주시,

제한속도준수, 제동취급 등 정상적인 운전취급이 이루어지지 않았다.
