航空事故調査報告書

平成26年 7 月 25 日

II アシアナ航空株式会社所属
エアバス式A330-300型 HL8258 (韓国)
機体の動揺による乗客の負傷

所 属 アシアナ航空株式会社
型 式 エアバス式A330-300型
登録記号 HL8258 (韓国)
事故種類 機体の動揺による乗客の負傷
発生日時 平成24年8月21日 15時17分ごろ
発生場所 島根県松江市上空、高度約40,000ft

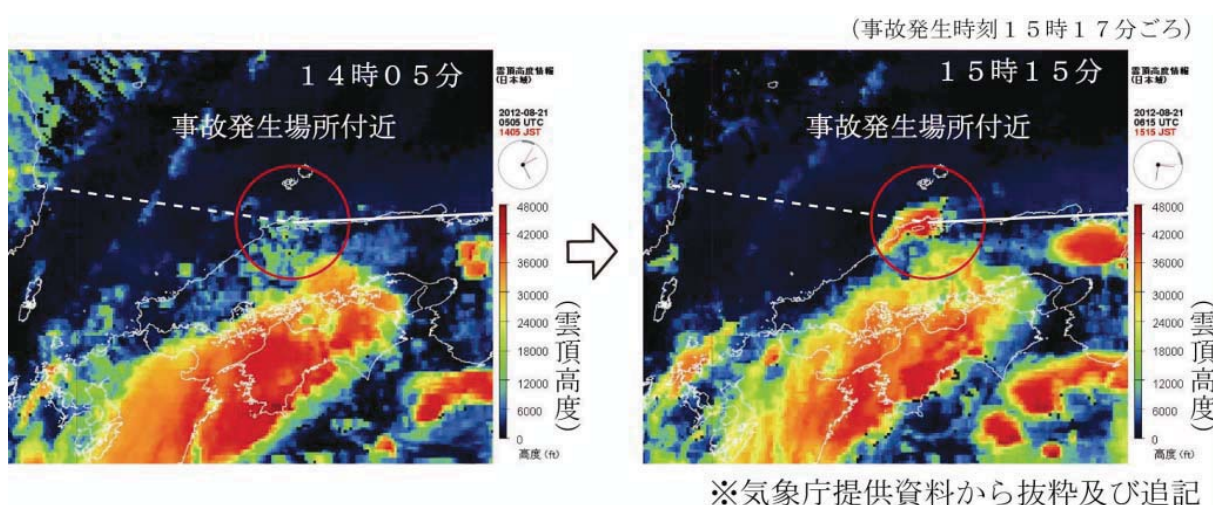
高頻度衛星雲観測画像^{*7}によれば、14時05分の事故発生場所付近での雲の状況は雲頂高度の低いものが散在している程度であったが、時間の経過とともに雲が発達し、事故発生直前の15時15分には雲頂高度が高高度に達するものが解析されていた。

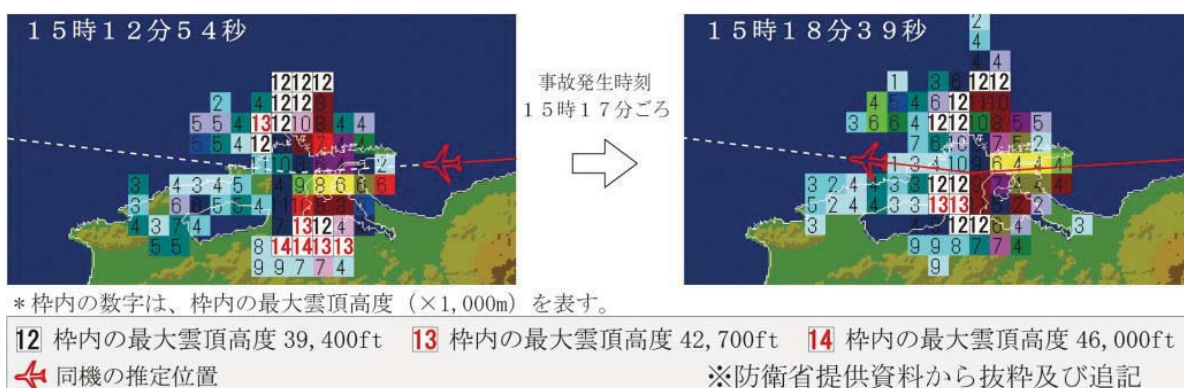
事故発生場所に近接する美保飛行場に設置されたドップラーレーダーエコー頂分布画像によれば、事故発生時間帯において、事故発生場所付近に複数の積乱雲が集団となって発達していた。雲頂高度が同機の飛行高度である40,000ftを超える積乱雲が解析されていた。

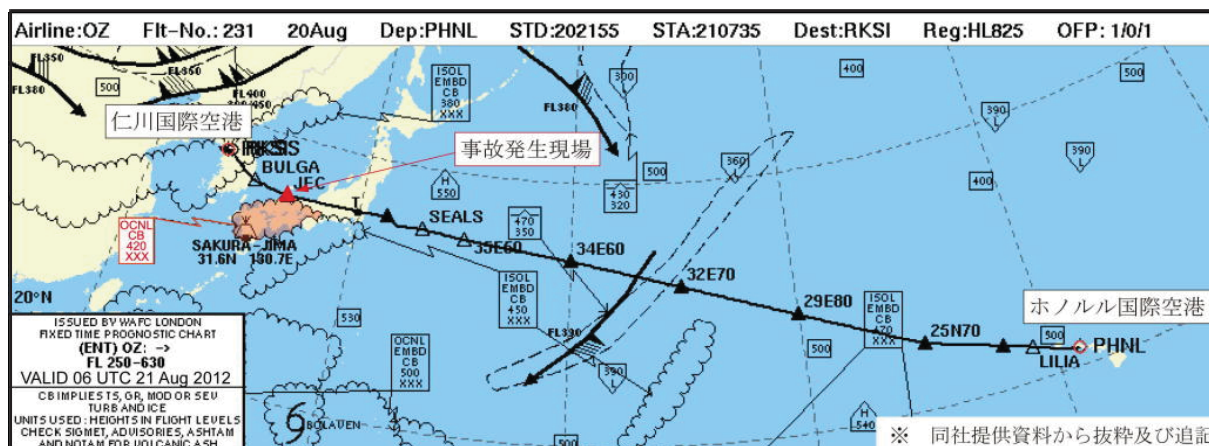
機長が飛行前のブリーフィングで確認したロンドンWAF C（世界空域予報センター）発表の国際航空用悪天予想図^{*8}によれば、離陸後、飛行ルート上の天候は事故発生場所まで良好で、飛行の障害となる積乱雲等の悪天候は予想されていなかったが、近畿及び四国周辺から事故発生場所の南側直近まで雲頂高度42,000ftの積乱雲が予想されていた。

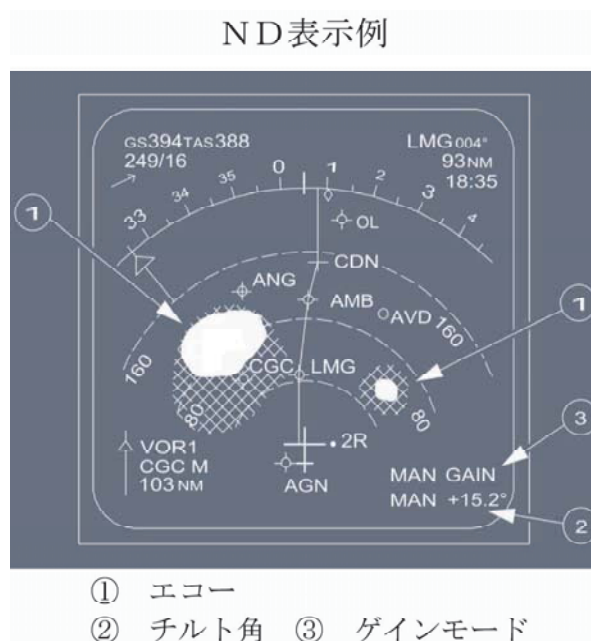
気象レーダーがオンで、かつ各NDの気象レーダー画面がオンの場合に、各ND（PLAN Modeを除く。）に気象レーダー情報が表示される。したがって、NDの気象レーダー画面がオンであれば、エコーがなくても、NDの表示（レーダースweep、チルト角等）で気象レーダーの作動状況を確認できる。

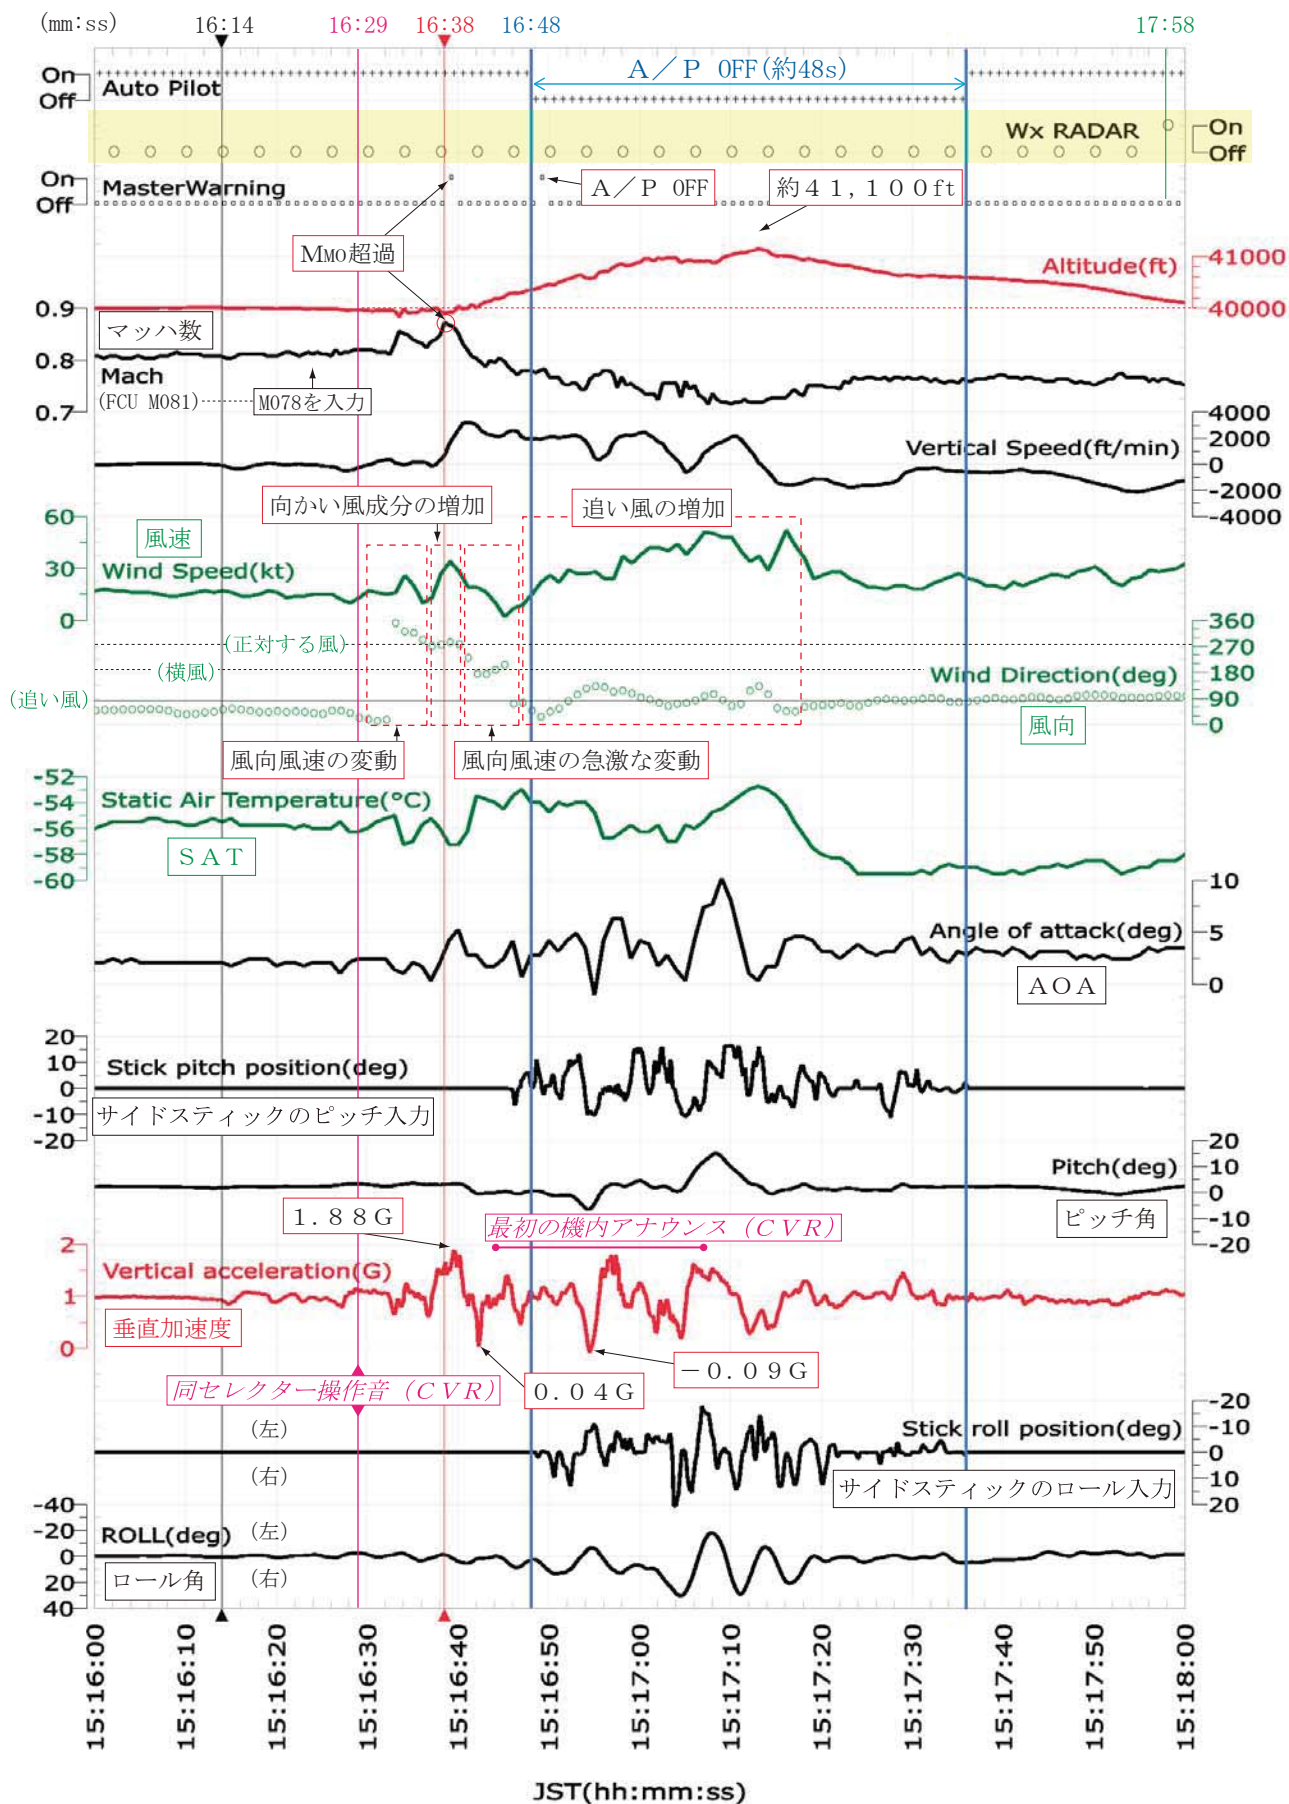
付図1 DFDR及びCVRの記録

2.10.2(2)に記述したとおり、同社の規程には、強い乱気流に遭遇した場合はA/Pを継続使用することが規定されている。付図1及び2.1.2に記述したとおり、ピッチ角の変化はA/P解除後に顕著な動きとなっていたことから、自動操縦を継続していれば、これほどのピッチ角の変動はなかった可能性が考えられる。

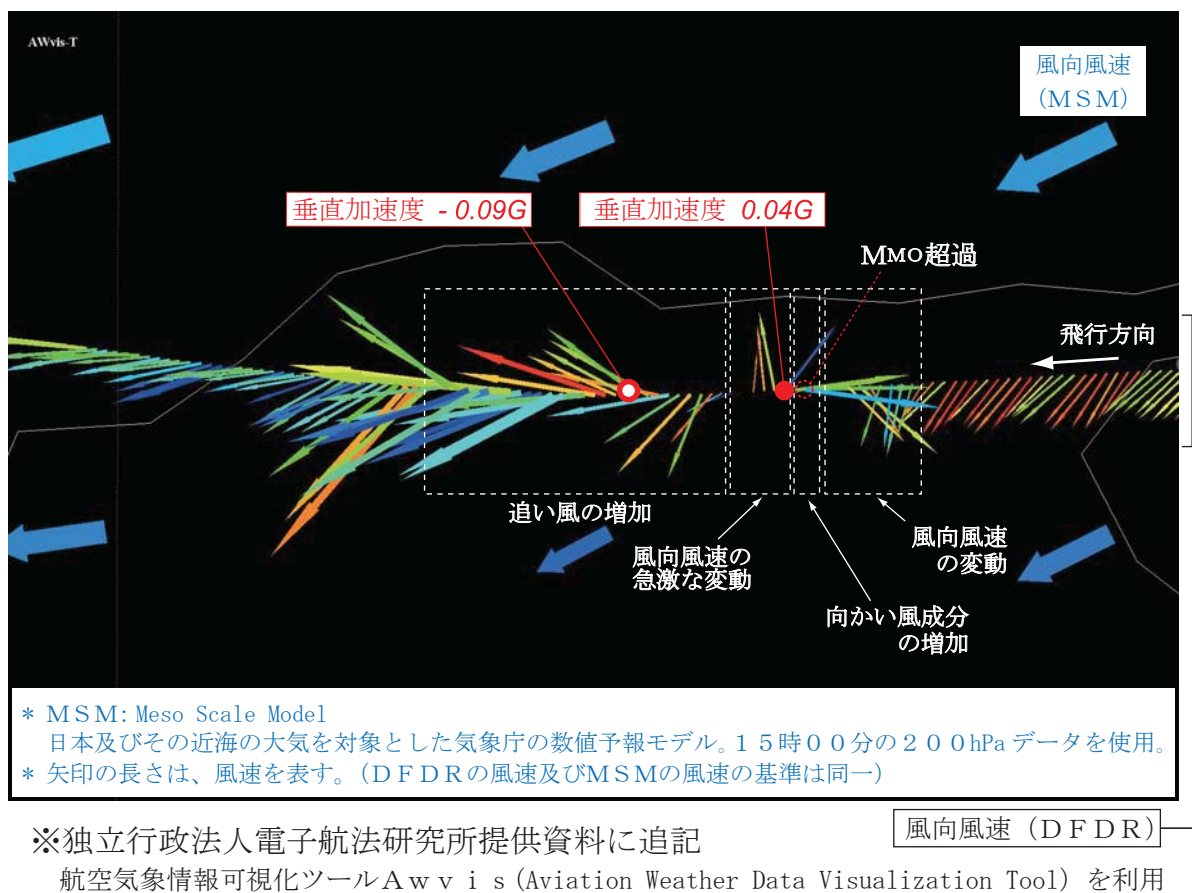
付図2 D F D R に記録されていた風向風速の変動状況

2.1.1に記述したとおり、同機は、風向風速が変動を始めたころから垂直加速度のやや大きな変動が始まった。そして、右後方から16ktであった風が、短時間の間に、同機に正対する方向で風速が34ktとなった。同機は、突然、向かい風成分が約50kt増加したため、 M_{Mo} を超過したものと推定される。この時、AOAが急に増大したがピッチ角に変化がなかったこと、その直後にSATが上昇していたことから、同機は強い上昇気流を受けて機体全体が持ち上げられ上昇を始めたものと推定される。その後、1.88Gの最大垂直加速度が記録され、その直後に風向が反時計回りに急激に変動し、横風になったときに0.04Gとなり、垂直加速度の変化が最大となった。

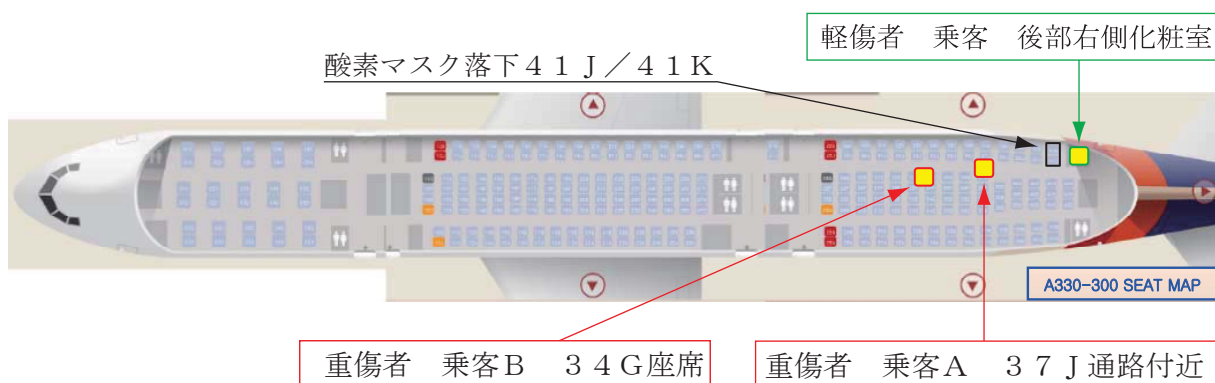
付図3 事故発生時の負傷者等の位置

2.1.3及び2.1.4(1)の口述によれば、乗客Aは、最初の揺れで宙に持ち上げられて床に落下した際に重傷を負い、この様子を客室乗務員Aが目撃したとしている。さらに、3.4.1に記述したとおり、機体全体が持ち上げられて動揺していたことから、乗客Aが重傷を負ったのは、激しい大気のじょう乱に遭遇したことにより機体が動揺した際に記録されていた $0.04G$ からの垂直加速度の変化時であったものと考えられる。

また、2.1.4(2)の口述によれば、乗客Bは、乗客Aを助けるためにシートベルトを外した瞬間に、同機が再び揺れたため、宙に持ち上げられ落下したとしている。このことから、乗客Bが重傷を負ったのは、機長が行ったA/P解除後の垂直加速度の変化時であった可能性が考えられる。
