초경량비행장치사고 조사보고서

공중충돌 후 추락

초경량비행장치(행글라이더), AIRBORNE/WILLSWING

경남 하동군 악양면 평사리 1049-2

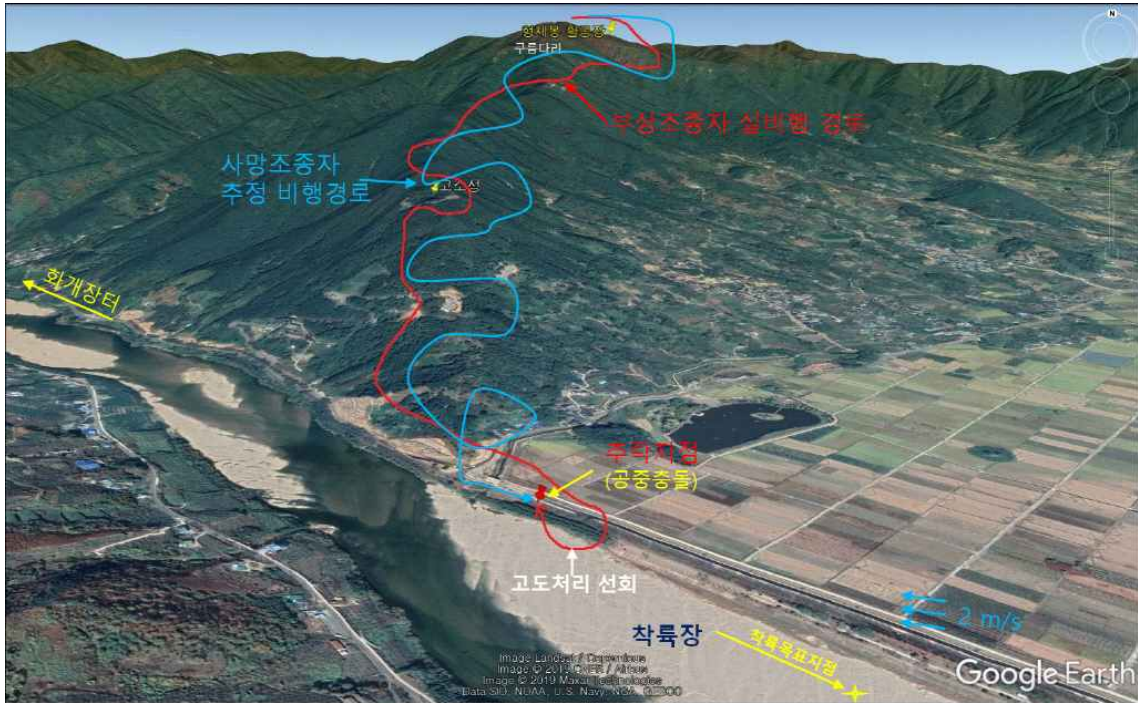
[그림 1] 두 행글라이더 공중충돌과정 추정도

조종자B는 이륙 후 [그림 1] 과 같이 낙타봉을 돌아서 헬기장 구름다리 상공에서 상승기류를 타려고 했는데 바람이 약해 고서산성으로 향하였다. 조종자B는 고서산성에서 약 5~600미터의 고도에서 약 10분간 씨클링⁴⁾을 하였고

조종자B는 고서산성을 이탈하여 평사리 착륙장으로 향하였다. 조종자B는 평사리 착륙장의 북서편의 인접한 위치(고도 약 250m)에서 착륙장을 바라보니 착륙목표지점 양쪽에 두 대의 패러글라이더가 조종자B보다 낮은 고도에서 비행을 하고 있었다. 조종자B는 착륙과정에서 이들과 겹칠 것을 잠시 염두에 두었으나 곧 두 대의 패러글라이더는 착륙목표지점 양쪽으로 비키는 것을 보고 겹치는 문제는 해결되었다고 판단하였다.

조종자B는 착륙을 하려면 좌선회를 하여야 하나 아직 고도가 높아 우측으로 한바퀴 돌며 고도를 처리한 후 착륙하기로 결정하였다. 조종자B는 착륙장 진입직전의 도로상공에서 우선회를 시작하였다. 조종자B가 약 180도 선회를 하여 기수가 화개장터 방향을 향하였을 때, 우측 동일 고도에서 조종자A의 행글라이더가 갑자기 나타났다. 조종자B는 일반적인 항적회피방향인 우측으로 선회하면 안 될 것 같아 선회를 멈추려고 하는 과정에서 거의 정면으로 충돌하였다. 조종자B는 고도 약 200m에서 충돌하였고 본인의 행글라이더는 빙글빙글 돌면서 추락한 것으로 기억하였다.

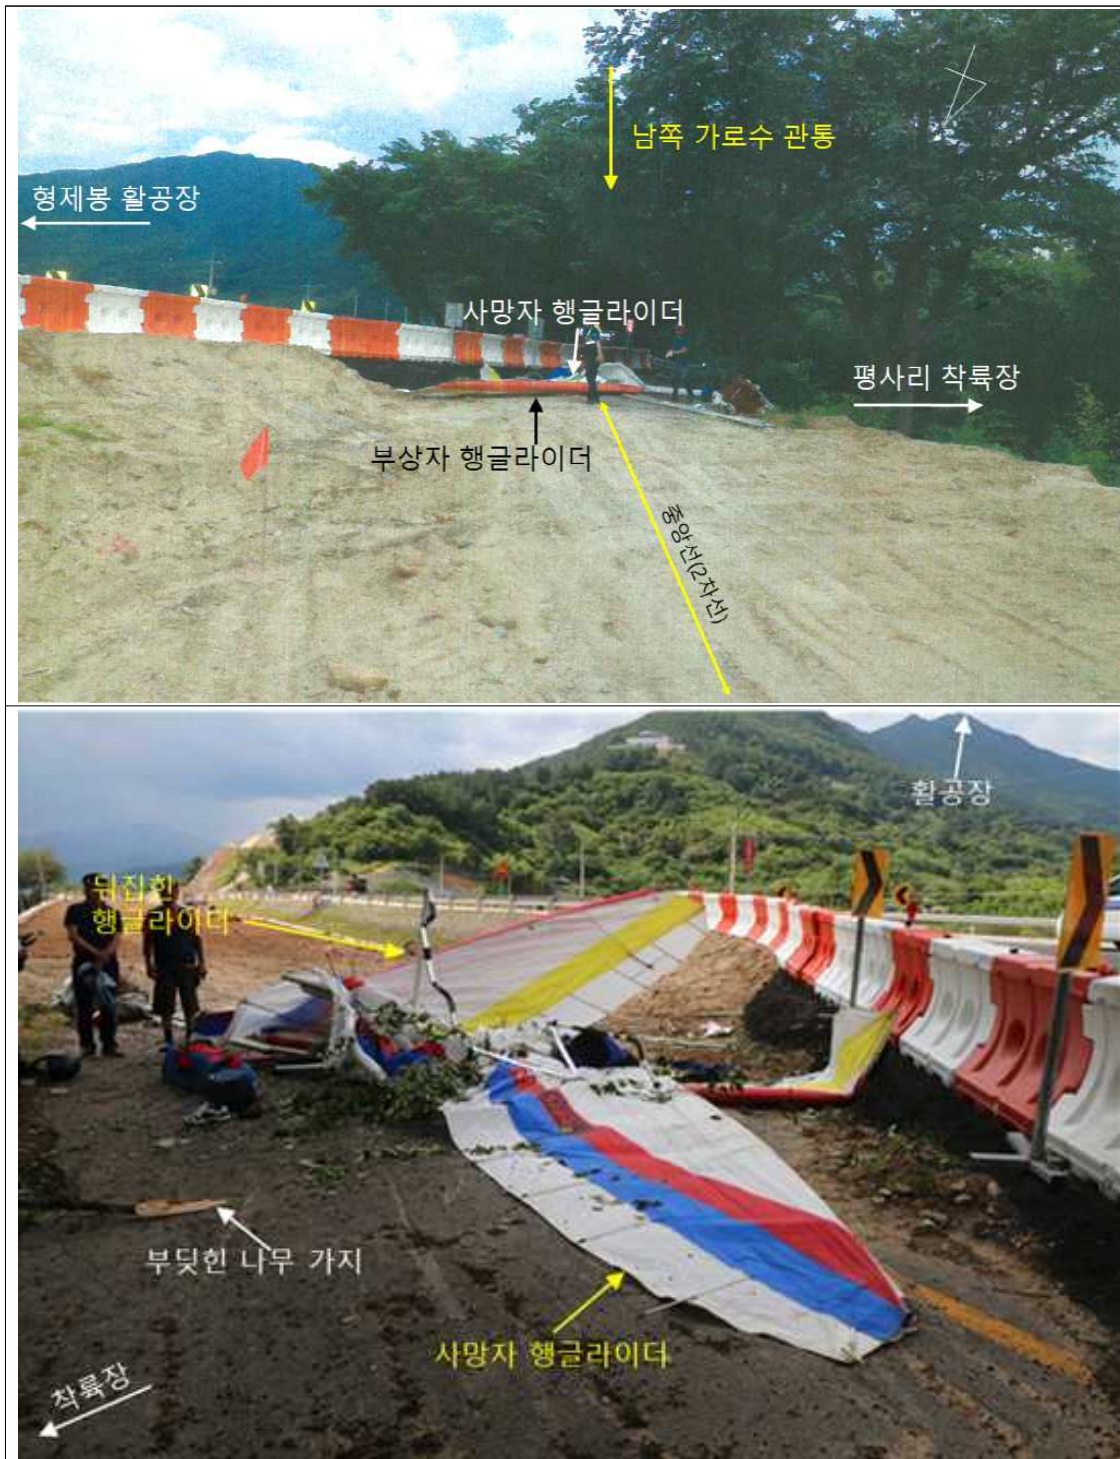
[그림 4] 사고 현장

두 행글라이더는 [그림 4]와 같이 평사리 착륙장에 인접한 공사 중인 2차선 도로의 중앙선에 서로 엇킨 상태로 추락되어 있었다.

조종자A 행글라이더는 중앙부위의 바텐(날개살대)이 조종자B 행글라이더의 우측 날개 하단부위를 관통하여 있었고, 조종자B의 행글라이더는 날개의 아랫면이 하늘로 향하여 뒤집어져 있었다.

잔해 옆에는 약 8cm 직경의 부러진 뿔나무 가지가 놓여 있었다. 이는 도로 남쪽 가로수인 뿔나무의 약 4m 높이의 위치에서 부러져 나왔음이 확인되었다.

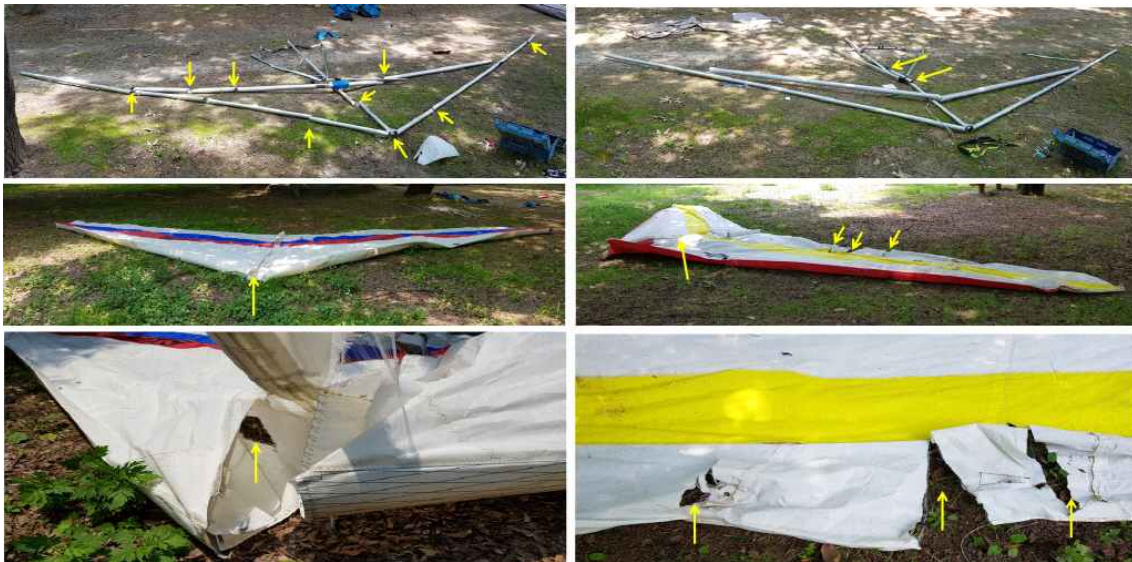
[그림 5] 행글라이더 파손 부위: 조종자A(좌), 조종자B(우)

두 행글라이더 잔해에 대한 분해조사 결과 [그림 5] 및 표[3]과 같이 조종자A 행글라이더는 기체 골격의 대부분이 절단되어 있었다. 조종자B 행글라이더는 용골바(Keel)의 2곳이 절단되었고 날개의 중앙과 우측 하단 부위가 일부 찢어진 것 외에는 특별한 손상이 없었다.

기체 골격의 여러 곳이 파열된 점으로 보아 조종자A의 행글라이더는 영킨 상태로 조종자B보다 먼저 뱃나무에 부딪히고 또한 먼저 지면에 충돌된 것으로 추정된다.

조종자B의 행글라이더는 날개가 나무에 부딪히는 과정에서 충격이 흡수되었고 킬바가 지면에 먼저 닿으며 이를 축으로 뒤집히게 되었을 것으로 추정된다.

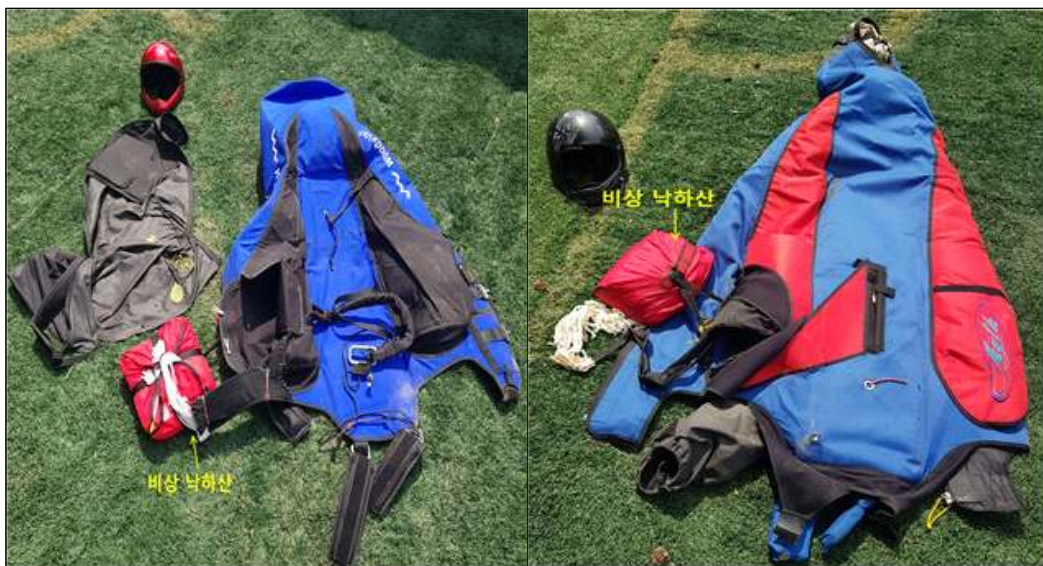
[그림 6] 사망조종자 하네스(좌)와 부상조종자 하네스(우)

조종자A의 하네스는 오스트리아 Woody Valley사의 Flex 2 모델이며 [그림 6]과 같이 비상낙하산이 부착되어 있었으나 본 사고비행에서 사용되지 않았다. 조종자B의 하네스는 Juyth사의 제품이며 비상낙하산이 부착되어 있었으나 본 사고비행에서 사용되지 않았다.

인터뷰에서 조종자 B는 공중충돌의 경우와 같이 정신이 없는 상황에서도 비상낙하산 손잡이를 바로 잡아서 당길 수 있도록 평소 연습과 심적 준비가 필요함을 느꼈다고 진술하였다.

다양한 비정상상황에서 비상낙하산 투하에 성공하기 위하여 평상시 이에 대한 모의연습과 심적 대비를 하고 비행에 임하는 것이 필요하다고 본다.

1. 다음의 내용을 홈페이지에 등재하고 전 회원에게 전파 (UAR1906-1)
 - 공중충돌 방지를 위한 기동 전·중·후 비행진입지역에 대한 육안탐색의 중요성과 육안탐색요령
 - 착륙장 인접지역에서 상승 및 급한 기동 지양
 - 비상낙하산 투하와 관련된 이론 및 통계 자료를 제공하고 다양한 비정상 상황·자세에서도 비상낙하산 투하에 성공할 수 있도록 매 비행 전 비상낙하산 투하 모의 연습의 필요성을 강조

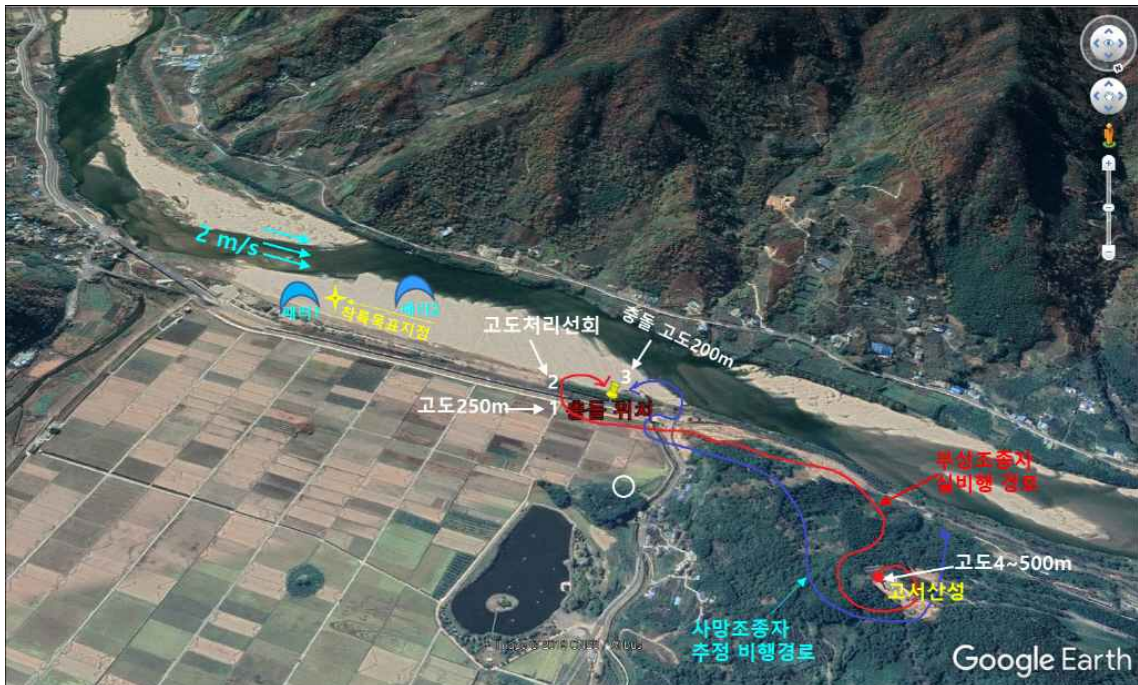
[그림 8] 행글라이더 충돌 상황

고서산성에서 씨클링을 마치고 착륙장으로 향한 조종자B는 [그림 8]의 1 위치에서 고도를 확인하니 고도 250m로 다소 높아 선회하여 고도를 처리하겠다는 판단을 하였다. 이 때 조종자B는 좌측에 위치한 착륙장의 착륙예정지역 근처에서 비행하고 있는 두 대의 패러글라이더를 발견하였고 착륙경로를 재설정하여야 하는 판단을 하느라 주의가 산만하게 되었다.

조종자B는 시야 좌측에 탐지된 두 대의 패러글라이더가 착륙예정지역에서 빠져나가는 것을 확인하느라 [그림 8]의 2 위치에서 다소 지연된 우선회를 하게 되었고, 결과로 기동전 우측 비행진입구역에 대한 충분한 육안탐색을 하지 못한 상태로 우선회 기동을 시작한 것으로 추정된다.

이런 상태로 조종자B는 우선회하며 최종경로의 역방향으로 비행이 시작되었다. 당일 비행을 하였던 동호인, 목격자, 조종자B의 진술을 종합하여 판단할 때, 조종자B의 행글라이더는 우선회 초기에 도로상공의 난기류지역을 통과하면서 고도가 상승되었던 것으로 추정된다. 조종자B는 우선회하며 난기류

에 의해 상승비행이 됨으로써 조종자B의 사각구역에서 진입해오는 조종자A를 인지하지 못하였을 것으로 추정된다. 조종자B는 충돌 직전야 조종자A를 육안식별하게 되었다.

조종자A는 어떠한 형태의 기동을 하였는지 알 수 없으나 최종경로에 역행하여 상승하여 오는 조종자B의 비행과적이 조종자A의 사각구역에 놓이게 되는 선회기동을 하였을 것으로 추정된다.

이 사각구역은 조종자A의 경우 좌선회 또는 우선회 공히 발생할 수 있게 된다. 조종자A는 좌측 또는 우측 선회비행을 함으로써 사각구역에서 역방향으로 상승해오는 조종자B를 인지하지 못 하였던 것으로 추정된다.

조종자A와 조종자B는 상호 육안확인이 너무 늦어 회피조작을 할 겨를 없이 [그림 8]의 3 위치, 고도 약 200m에서 공중충돌하게 되었다. 공중충돌 후 조종자A와 조종자B의 행글라이더는 엉키게 되어 빙글빙글 돌면서 추락하였고 두 조종자 모두 비상낙하산을 투하하지 못하였다.

다만, 다수의 조종자가 착륙을 위해 최종 경로로 선택이 예상되는 구역에서 가급적 역 비행, 고도 상승, 급기동 등은 지양되어야 할 것이다.
