초경량비행장치사고 조사보고서

비행 중 강풍에 밀려 추락

초경량비행장치(패러글라이더), Bolero 6

2021. 9. 22.

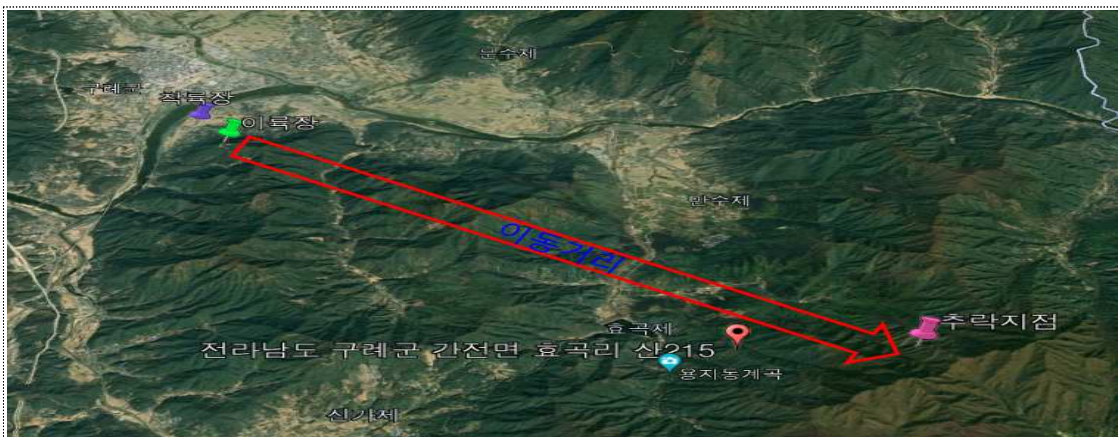
[그림 1] 비행경로 및 추락지점

조종자와 기체는 비구름속으로 빨려들어 가면서 강한 바람과 비구름에 떠밀려 산을 가로질러 이륙지점에서 남동쪽 방향 약 14km 거리의 반대편인 간전면 효곡리 산 정상까지 밀려간 뒤, 산 정상 나무에 추락하면서 조종자는 정신을 잃었다.

사고 당시 패러글라이더의 비행경로 및 추락지점은 [그림 1]과 같다.

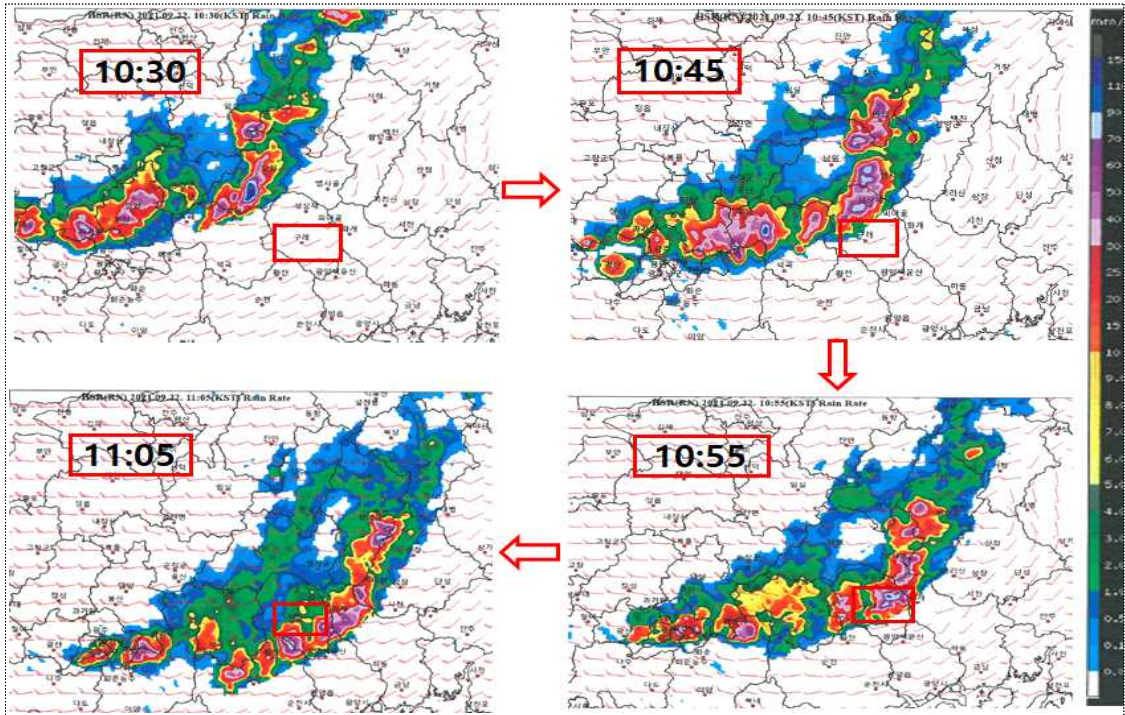
[그림 2] 기상레이더 자료

또한, [그림 2]는 사고 당일 구례군 항공기상청 레이더영상이다. 북서쪽에서 이동 중인 강한 돌풍을 동반한 비구름대가 10:45부터 구례군에 진입하기 시작하여 11:15까지 영향을 끼쳤음을 알 수 있다

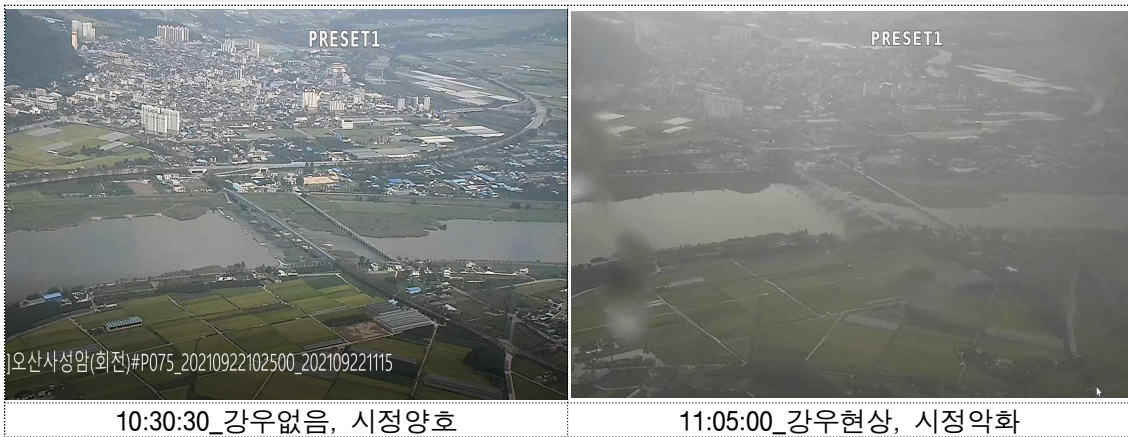
[그림 3] 이륙장 CCTV 화면 자료

이륙장에 설치된 CCTV에 녹화된 [그림 3] 기상정보를 확인한 결과에서도 자동기상데이터 및 기상레이더 영상과 동일한 결과를 얻을 수 있었다.

10:30:30_강우없음, 시정양호

11:05:00_강우현상, 시정악화

이륙장에 설치된 CCTV에 녹화영상[그림 3]에서도 이륙 당시 구례 시내가 보이는 시정이었으나, 이륙 후 약 5~10분 경과 후인 10:55경 시내가 보이지 않는 시정으로 바뀐 것으로 볼 때, 조종자가 이륙할 당시 이륙장 북쪽의 남원, 서쪽의 곡성 지역에서 강한 비구름대가 목격되었을 가능성도 있었다.

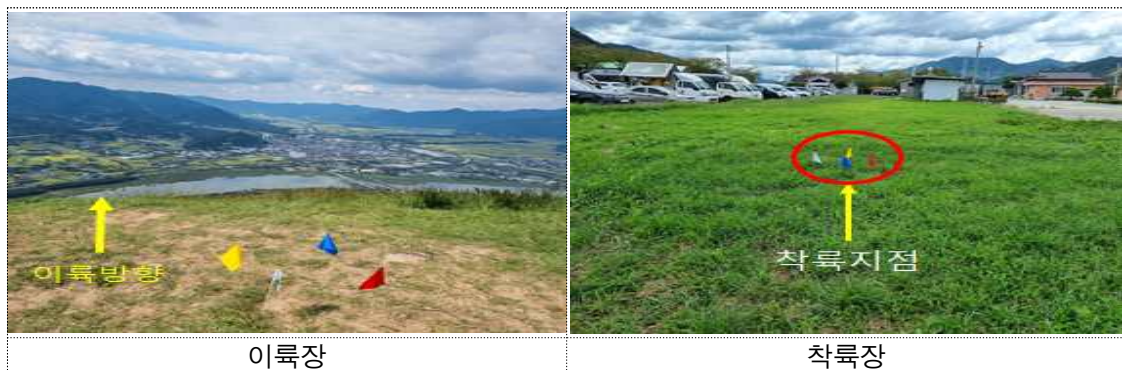
[그림 4] 이·착륙장 정보

오산 이륙장은 구례읍에서 약 2km 남쪽에 있는 문척면 죽마리 오산(해발 531m) 정상 부근에 있으며, 바람의 방향에 따라 북쪽과 북서쪽으로 각각 이륙할 수 있게 조성되어 있다.

이륙장 크기는 가로 29.5m, 세로 17m이고, 이륙 시 바람방향을 확인할 수 있는 풍향지시계나 이륙지점 표시도 없었고, 이륙장 중앙 및 출발지점 표시도 없는 전반적으로 관리 상태가 나쁜 상태였다.

착륙장은 이륙장으로부터 북서쪽 직선거리 약 1.1km에 위치하고 있으며, 크기는 가로 30m, 세로 60m이고 해발고도는 약 68.4m이다.

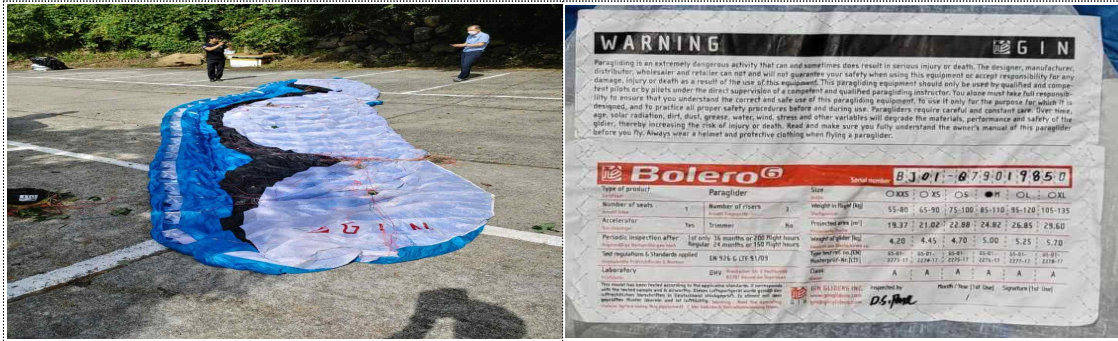
[그림 5] 사고현장에서 수거한 캐노피 상태 및 정보

조종자를 구조하는 과정에서 119구조대에 의한 산줄과 캐노피 등 장비의 일부가 절단된 것을 확인하였으며, 기타 손상은 없었다.

사고 직후, 캐노피에 대한 육안 점검결과 캐노피 형태, 산줄⁸⁾, 라이저⁹⁾ 등은 사용에 따른 노후 된 모습이 조금 보였지만 상태는 양호하였다.

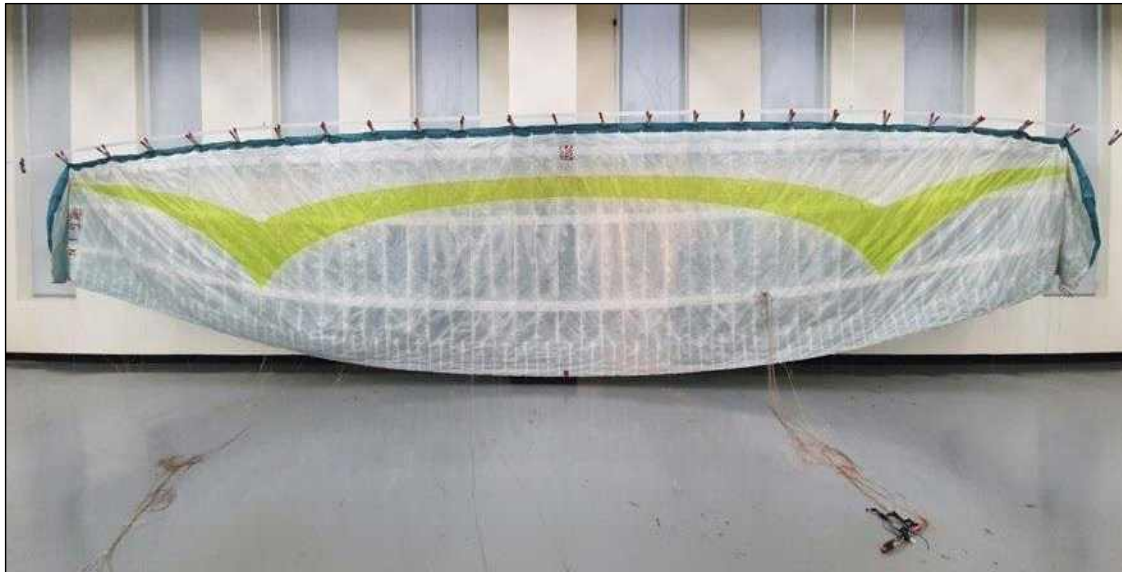
[그림 6] 캐노피 검사 모습

캐노피 손상 상태를 조사한 결과 [그림 6]과 같이 캐노피의 상태, 캐노피의 공기투과도는 정상적으로 비행이 가능한 상태¹⁰⁾로 조사되었다.

10) 공기투과도 허용기준은 제작사 매뉴얼에 언급된 10초 이상이며, 3곳의 조사결과 모두 80초 이상 지시

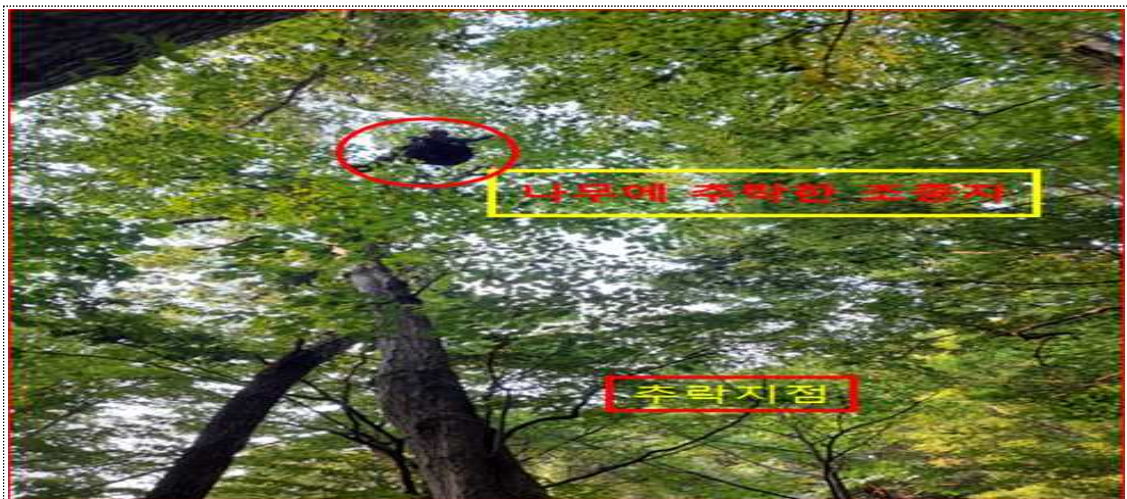
[그림 7] 구조 직전 조종자 상황

14:21경, 정신을 잃었던 조종자가 의식을 회복하고 자신의 휴대전화를 이용하여 119안전센터에 사고 사실을 신고하였고, 16:50경 산악구조대가 추락현장에 도착하여 20m 높이의 나무에 걸려 있는 조종자를 구조한 후 병원으로 후송하였다.

1. 협회는 본 사고 사례를 협회 홈페이지에 등재하여 소속 회원에게 전파할 것 (UAR2106-1)
2. 협회는 소속 회원의 나무 착륙에 대비하여 비상용 탈출 장비를(로프, 나이프 등) 휴대하도록 권고할 것(UAR2106-2)
