보고서번호 ARAIB/AAR2102

항공기 사고 조사 보고서

비행 중 난기류 조우로 객실승무원 부상
아시아나 항공(주)
B767-300, HL7528
충남 예산 상공 고도 상승 중
2021.5.28.

2022.11.

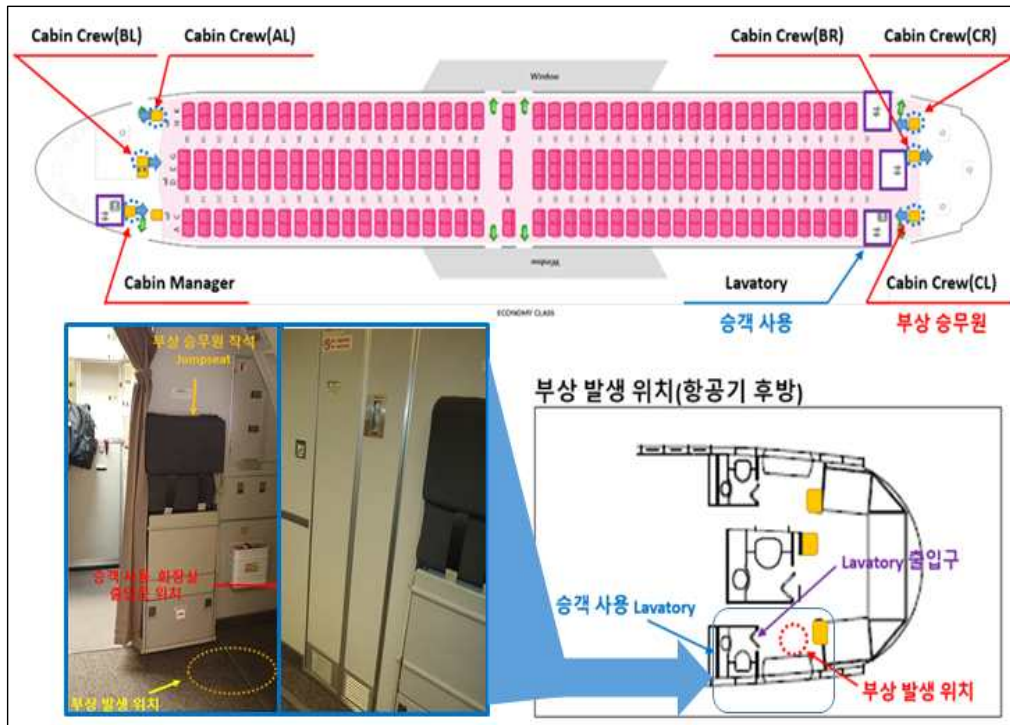
[그림 1] 사고항공기 기내구조와 부상발생 위치

해당 승객의 안전을 우려한 승무원이 벨트를 풀고 일어서서 이동하려는데 차임이 2회 울렸고, 그 순간 난기류로 인하여 몸의 중심을 잃어 대응절차에 따라 무릎을 꿇으려 하였지만 오히려 좌측 발목이 접질렸다.

부상승무원은 또 한 차례의 심한 난기류로 인하여 몸이 살짝 위로 튀었다 발목에 체중이 실리며 바닥에 쓰러졌는데, 전방에 있던 객실사무장이 이동하여 상황 확인시 부상상태가 심하여 움직이지 못할 정도의 통증을 호소하였다.

사고 항공기 기내 구조와 부상사고 발생위치는 [그림 1]과 같다.

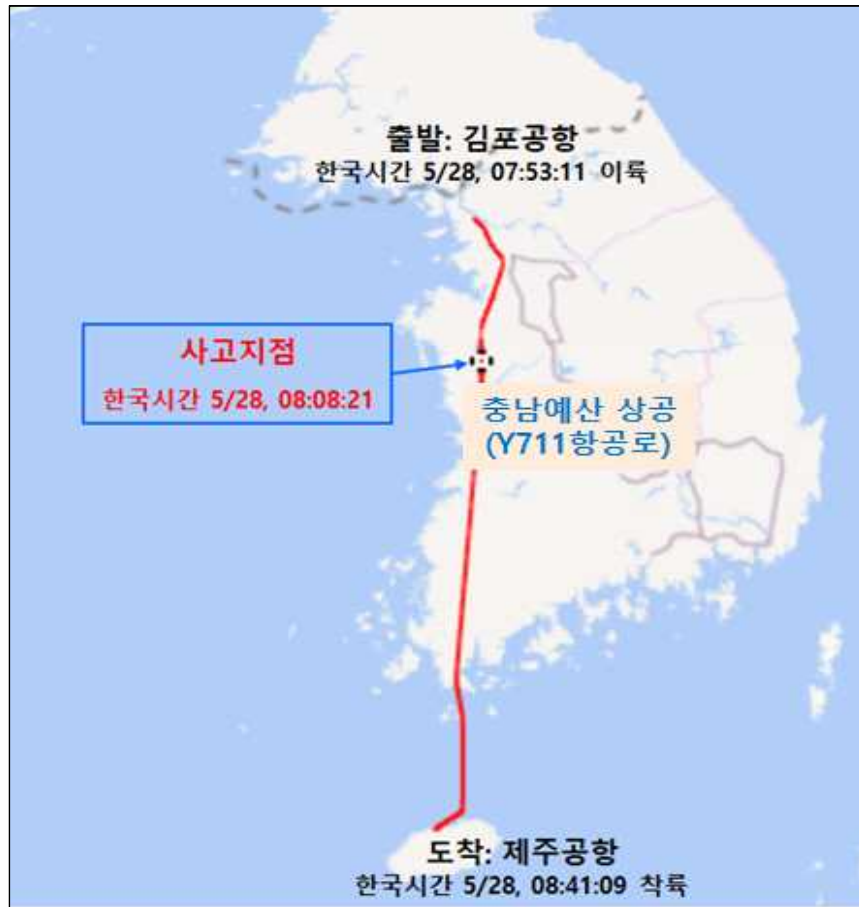
[그림 2] 사고당일 HL7528의 비행경로

사고 당시 심한 정도 난기류 구간을 통과하여 구름층을 벗어난 기장은 곧 기체가 안정되어 항공기 손상이나 기타 피해가 없음을 확인하였는데 당일 김포에서 제주로 향하던 HL7528의 비행경로는 [그림 2]와 같다.

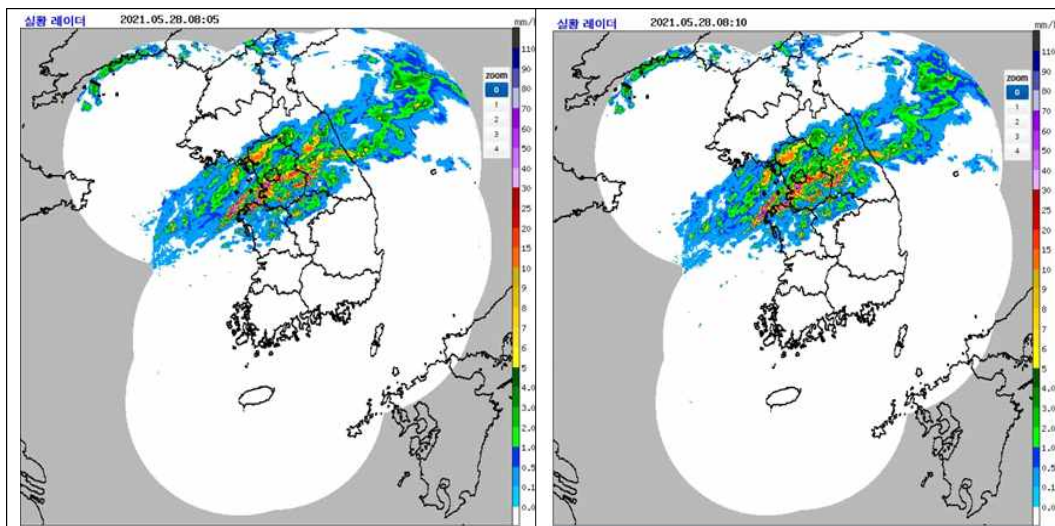
[그림 5] 난기류 당시 기상레이더 자료

사고 발생 당일인 5. 28. 오전 08시경 항공기상청에서 발표한 한반도 상공 난기류 기상도는 [그림 5]와 같으며, 김포-제주간 항공로 동서를 가로지르는 구름대 형성으로 중부지방 전반에 중간 강도의 난기류가 있었을 것으로 추정된다.

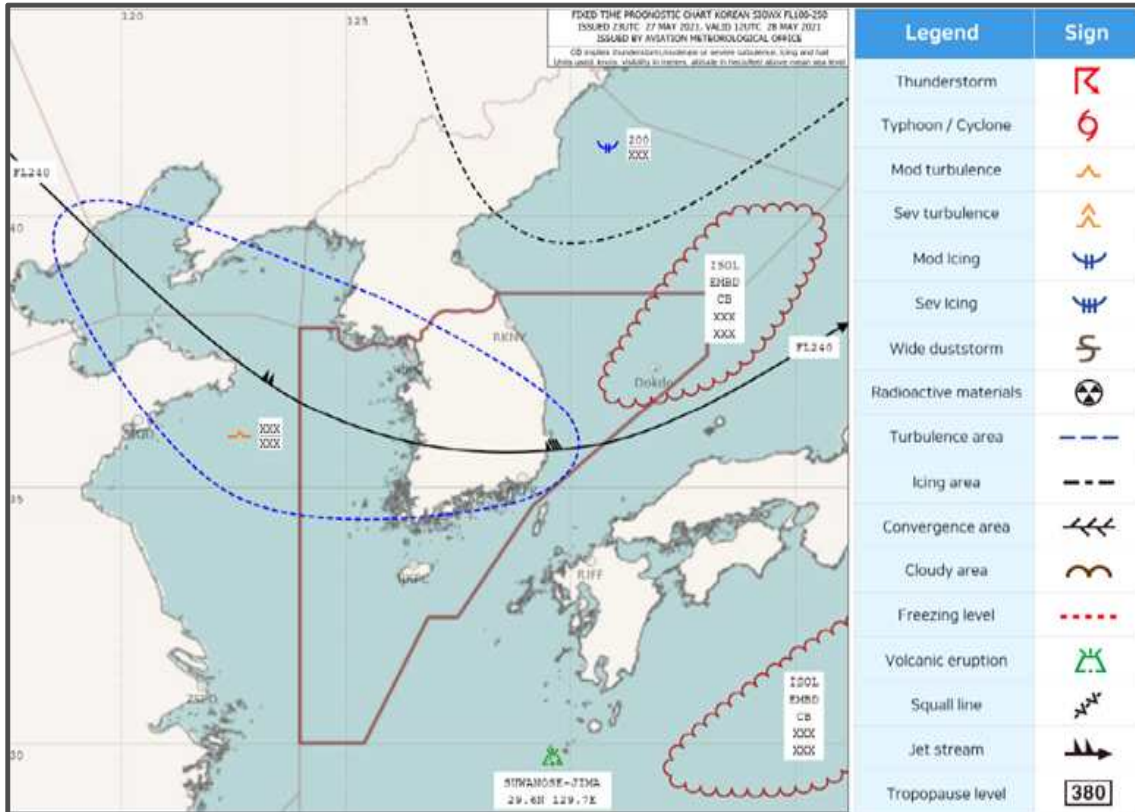
[그림 7] 중고도 위험기상 분포도 (SIGWX)

당일 항공기상청의 위험기상 분포도[SIGWX]를 보면, [그림7]과 같이 한반도 중부지방 고도 10,000~25,000피트 사이에 난기류가 발생할 수 있는 기상이었다.

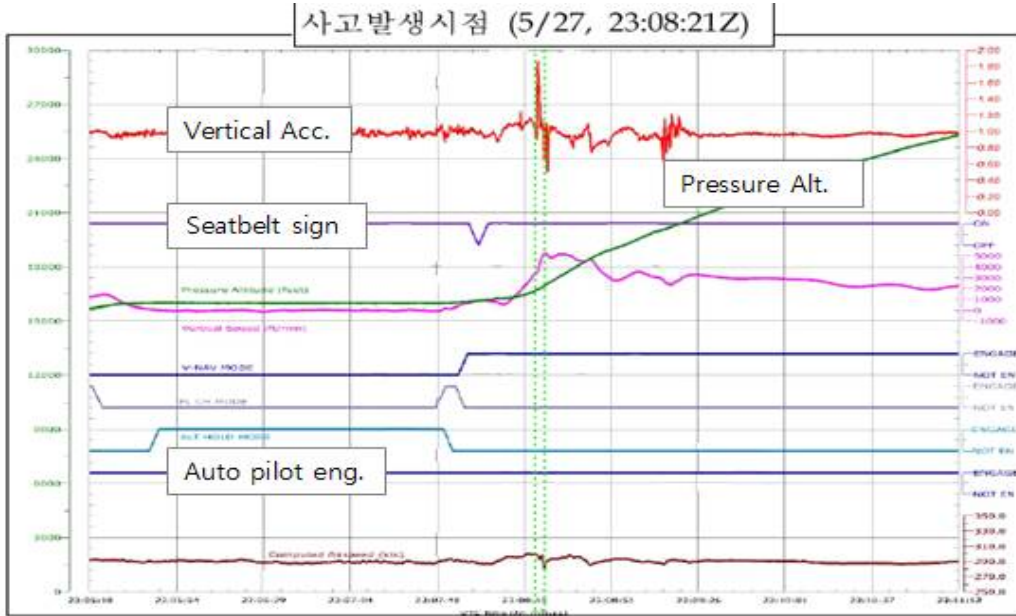
[그림 9] 사고발생 5분 전후 비행경향(FDR)

비행자료기록장치 저장자료를 기반으로 추출한 정보에서, HL7528의 고도 상승 중 난기류 조우시점의 비행에 미쳤던 영향은 [그림 9]와 같이 확인되었다.

24초 경과 후 16,672피트에서 난기류 조우시 기체에 미쳤던 중력은 최고 1.86G, 최저 0.5G를 기록하여 중력 차이는 1.36G였으며, 당시 항공기의 순간적 상승속도는 분당 5,100피트를 기록하였다 (평균 3,000피트 대비 약1.7배).

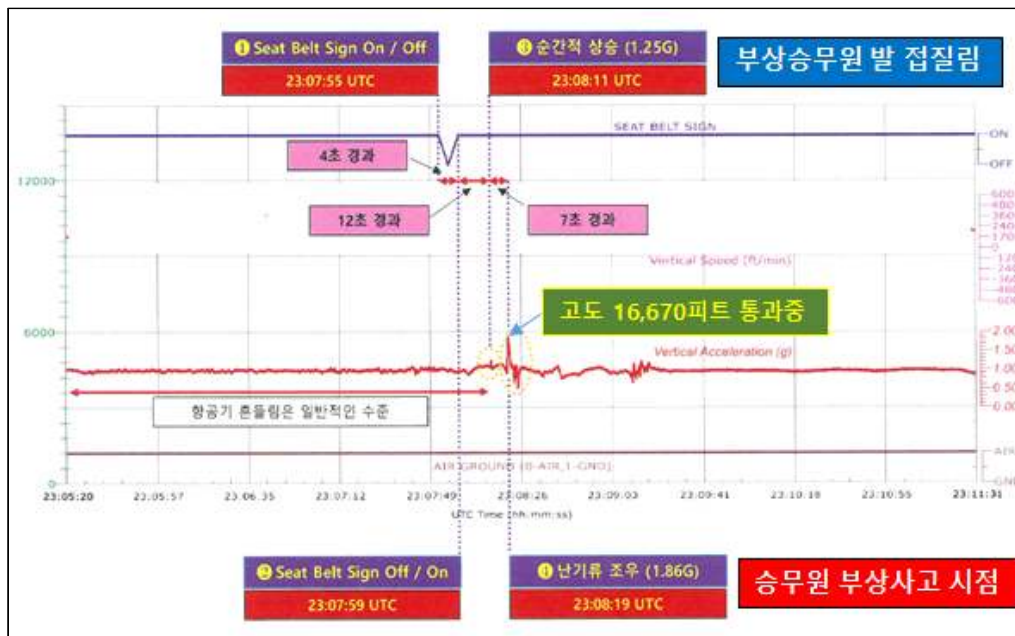
[그림10] HL7528 난기류 조우 전후 상황

23:07:43, 기장은 [그림 10]의 추출정보와 같이 고도 16,000피트에서 추가 상승을 시작한 지 약 14초 후에 안전벨트 신호를 2회 작동하였다.

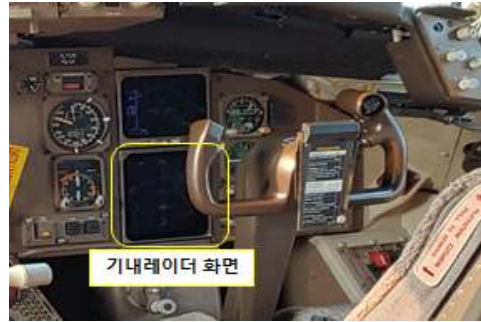
[그림15] HL7528 조종석 기내레이더

16,000피트에 도달하여 잠시 악기상 상태가 호전되었으나 조종석 레이더[그림 15]상의 전방 및 좌우에 있는 구름이 확인되어 이를 수직으로 회피하기로 결심하고 관제기관의 추가상승을 허가를 받아 28,000피트로 상승하였다.
