초경량비행장치 사고 조사 보고서

이륙 중 전방 추락
패러러브 패러글라이딩
초경량비행장치(패러글라이더)
경기도 양평군 유명산
2021.5.3.

항공·철도사고조사위원회, 이륙 중 전방에 추락, 텐덤(패러러브 소속), 초경량 비행장치(패러글라이더), 경기도 양평군 유명산 이륙장, 2021.5.3. 초경량비행 장치 사고 조사 보고서, ARAIB/UAR2104, 대한민국 세종특별자치시

제목: 이륙 중 전방에 추락

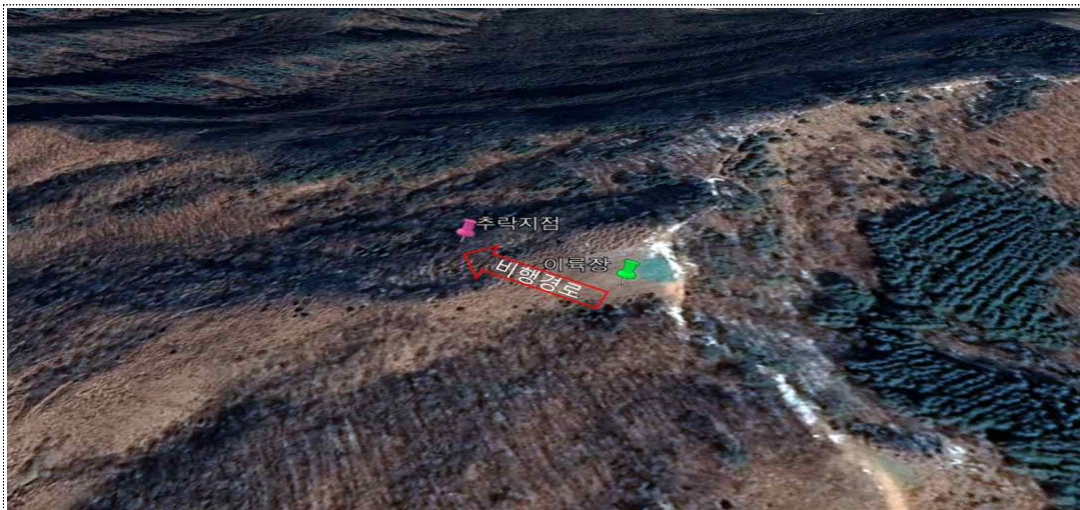
[그림 1] 비행경로 및 추락 지점

대표는 조종자에게 기체를 “내려” 라고 말하면서 체험자의 하네스를 잡아 당겼으나, 기체는 회전하면서 조종 불가능한 상태로 이륙장 전방 70미터 나무 옆에 추락하였다.

사고 당시 패러글라이더의 비행경로 및 추락 지점은 [그림 1]과 같다.

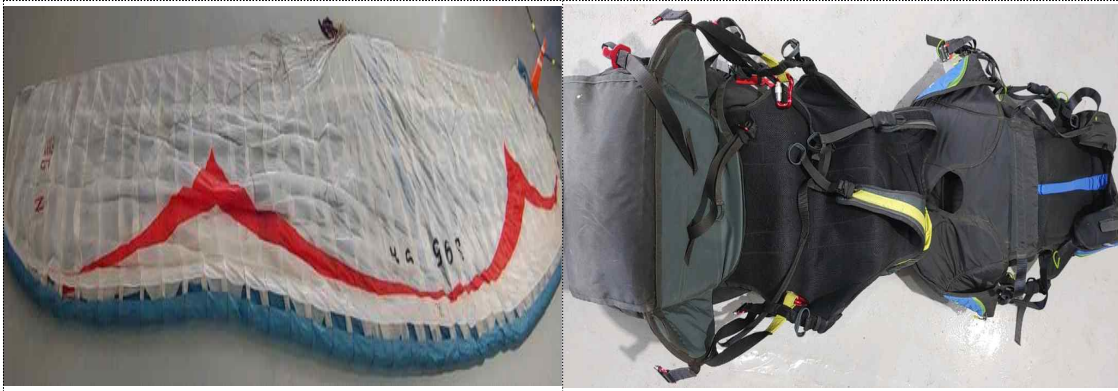
[그림 3] 사고 현장에서 수거한 캐노피, 하네스

위원회는 사고 직후, 업체 대표 입회하에 캐노피의 상태와 산줄의 절단 유무, 하네스, 라이저, 안전벨트, 버클, 헬멧, 무전기 상태 등을 조사하였다. 사고 원인과 관련될 만한 장비의 결함은 없었다.

위원회가 항공안전기술원에 정밀점검을 의뢰한 검사 결과에서도, 비행에 영향을 미칠 수 있는 특이사항은 발견되지 않았다. 다만, 하네스 줄이 절단된 상태이었으나 119구조대가 지면에 있는 조종자를 구조하기 위하여 절단한 것을 확인하였다.

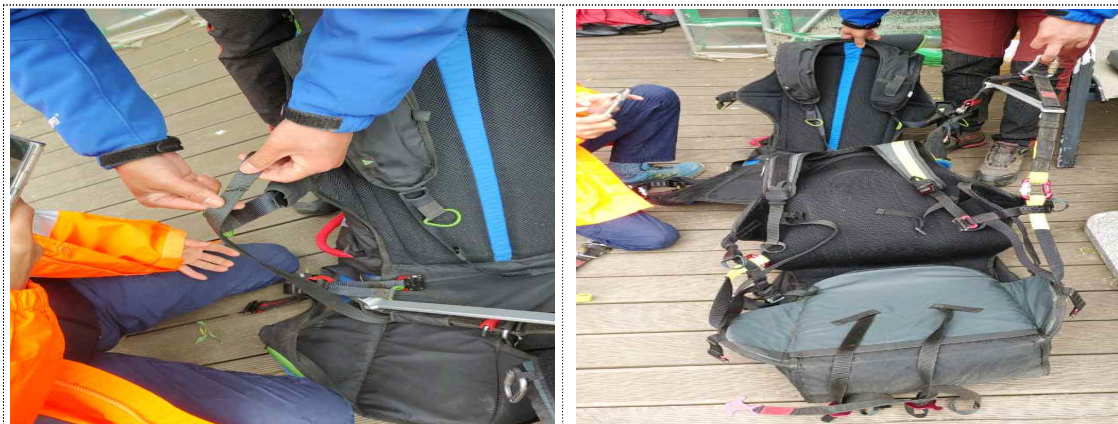
[그림 4] 사고 하네스 점검

하네스 상태를 조사한 결과 [그림 4] 및 [그림 5]와 같이 하네스의 상태, 연결고리, 줄 등은 정상적으로 비행이 가능한 상태였다.

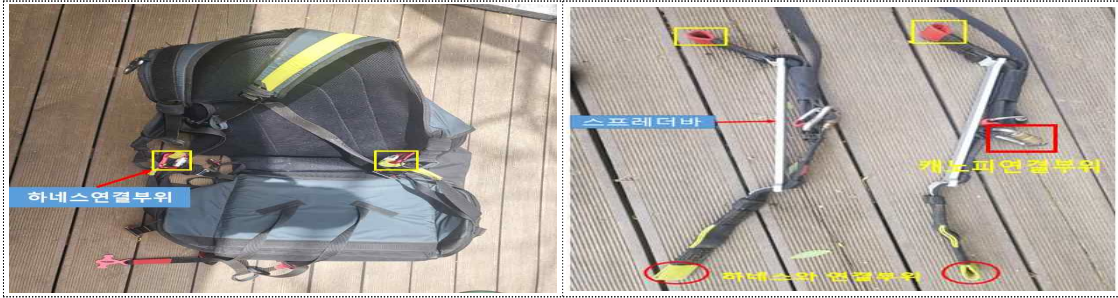
[그림 5] 하네스, 연결바

체험자의 보호자가 촬영한 이륙 당시 동영상 분석 결과, 이륙 시도 직후 조종자와 체험자의 오른쪽 연결 바는 정상 체결되어 있지만, 왼쪽 연결 바는 체결이 안 된 상태였음을 확인 할 수 있었다.
