# 초경량비행장치사고 조사보고서

비상착륙 시도 중 장애물에 걸려 추락

초경량비행장치(행글라이더), T3 144

2022. 6. 6.

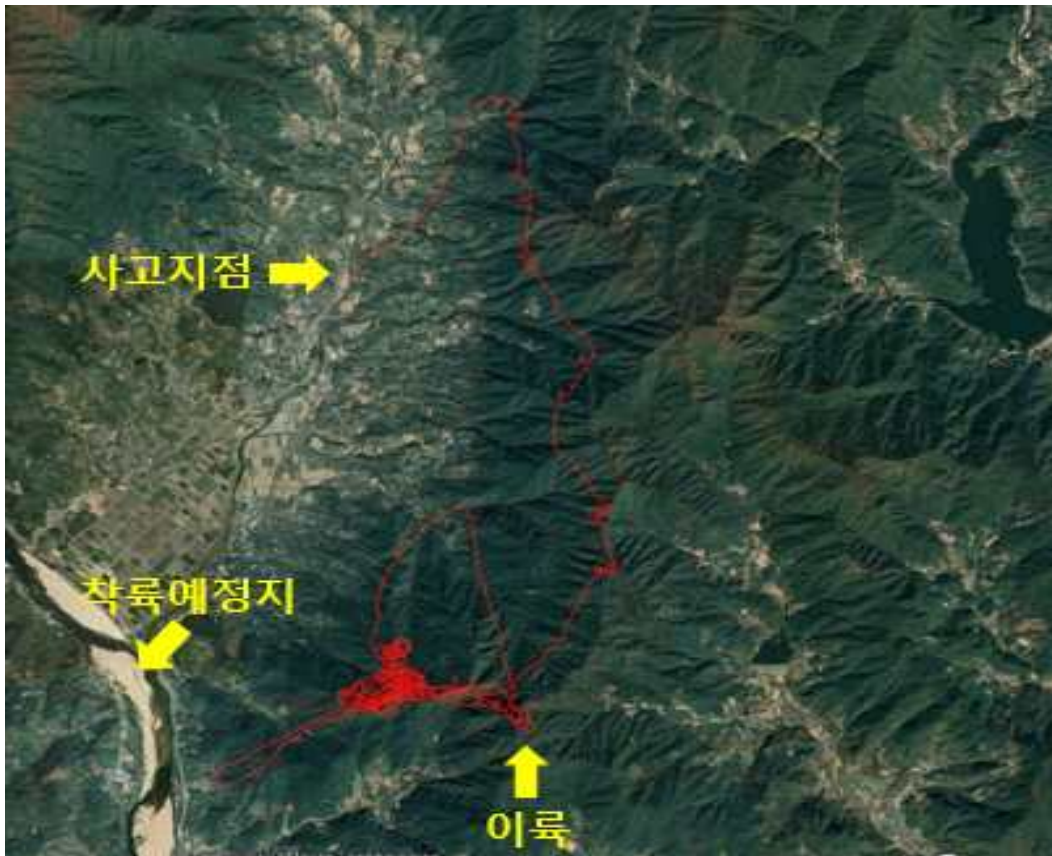
[그림2] GPS 네비게이터에 기록된 비행경로

사고 조종자는 갈미봉으로 가는 중 고도가 낮아져서 목적지로 비행이 불가능하다고 판단하여 부계교 인근 초지에 비상착륙을 시도한 것으로 추정된다.

GPS FlyTEC 6030 네비게이터로부터 비행기록을 다운로드 하였다. GPS 네비게이터에는 2022년 6월 6일 13:21부터 14:26까지의 날짜, 시간, 위도, 경도, 고도 정보가 기록되어 있었다. 기록된 정보를 이용하여 [그림2]의 비행궤적을 작성하였다.

GPS 네비게이터에 기록된 비행자료에 의하면, 사고조종자는 13:22:25에 이륙하여, 28분 21초 후인 13:50:46에 최대고도인 1,038 m에 도달하였다. 최고고도는 전체 계획 비행경로 6개 지점(연수원, 다압초교, 철탑, 갈미봉, 시루봉, 송림) 중 첫번째 지점인 연수원을 향해 비행하고 있는 지점이다. 또한 최고고도는 사고가 발생하기 35분 47초 전이다.

사고 비행은 최고고도를 지난 이후 계속해서 고도가 떨어졌으며, 다압초고를 지나 철탑으로 비행하기 위하여 산사면에 고도 약 743 m로 진입하였다. 철탑까지의 중간 지점 도달 시까지도 계속해서 고도가 낮아지고 있었으며 철탑을 지나 추락 시까지 고도는 지속적으로 낮아지고 있었다.

통상 산사면에서 상승기류가 존재하는 경우가 많아 고도 상승을 할 수 있으나, 사고 당시에는 일시적으로 이러한 상승기류가 없었던 것으로 보인다. 철탑까지의 중간 지점쯤에서 고도가 지속적으로 낮아지고 있었기 때문에, 무리하게 계획 비행경로인 시루봉으로 비행하지 않고 착륙 예정지 방향으로 비행하는 것이 적절한 판단이었을 것이다. 비행 시 주의가 필요한 지역 및 해당 지역 진입 시 필요한 안전고도 지정이 바람직할 것이다.

- 가. 비행위험지역을 지정하고, 비행위험지역 접근 시 필요한 최저 비행 고도를 설정할 것
- 나. 지정된 비행위험지역 부근에 사고예방을 위하여 비상착륙지를 지정할 것

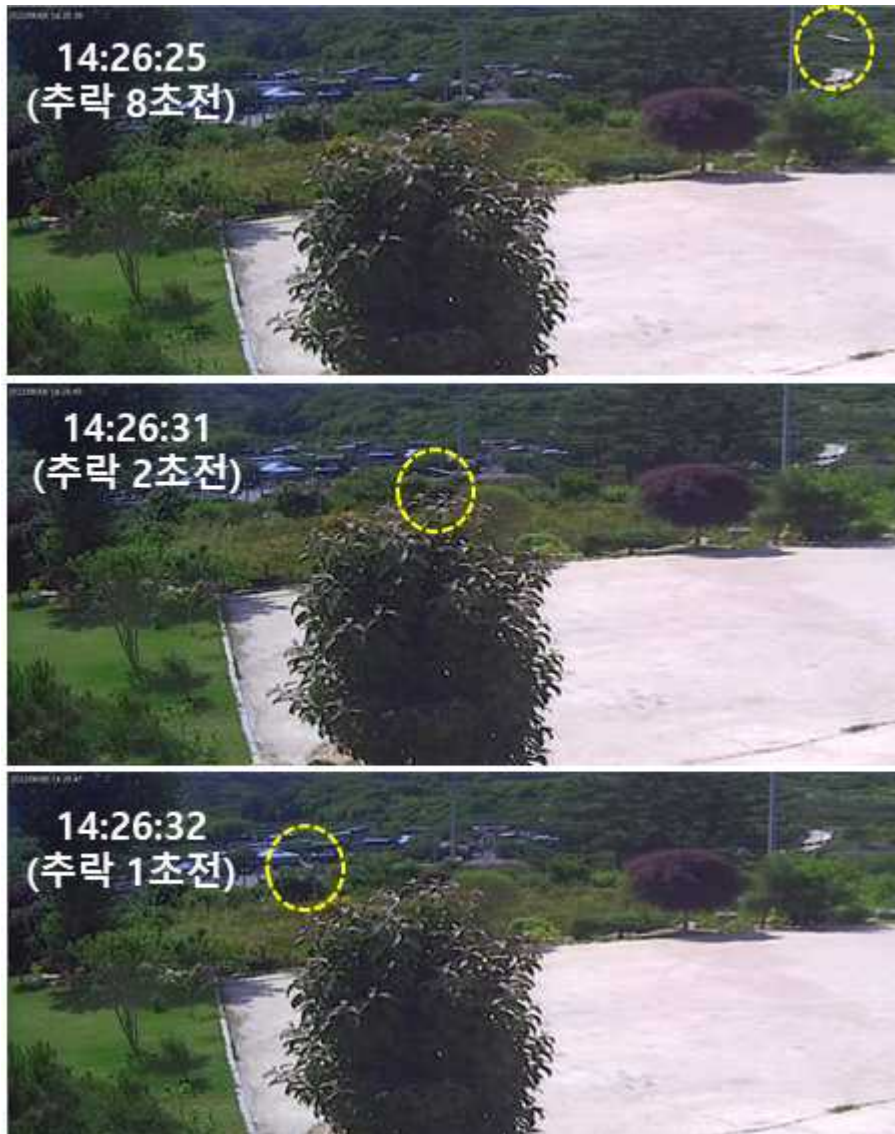
[그림3] CCTV 영상에 기록된 추락 전 비행

사고지점으로부터 약 150 m 떨어져 있는 개인 주택의 CCTV 녹화영상에 의하면, 14:26경<sup>4)</sup> 사고조종자는 비상착륙을 위하여 하강 중, 약 14 m 높이의 전선을 피하기 위하여 기수를 높이는 조작을 하였으나 그 과정에서 기체 하부(또는 신체의 다리부분) 쪽이 전선에 걸리면서 중심을 잃고 제방 등에 추락하였다.

CCTV는 부계교로부터 약 145 m 떨어진 언덕 위 개인주택에 설치되어 있다. CCTV 영상에 행글라이더 비행이 보이기 시작한 시간은 14:28:40(실제시간은 14:26:25임)였으며, 추락 장면이 녹화되어 있다. [그림3] 참조.

CCTV 영상과 GPS 네비게이터 데이터를 통하여 계산하여 보면 추락 전 최종 접근단계의 비행속도는 약 36 km/h<sup>8)</sup>였으며, 강하율은 초당 약 2 m/s였다. 기체의 받음각이 추락 2초 전에 증가하였다.

CCTV 영상 분석 결과, 신체 또는 기체의 후미가 전깃줄에 걸리면서 급속

한 실속으로 우측으로 돌면서 제방벽에 충돌하면서 추락하였다. 사고조종자는 전깃줄을 넘을 수 있을 것으로 판단한 것으로 추정된다.

최종접근 단계에서의 비행고도를 고려할 때, 사고조종자는 전깃줄 넘어 초지에 착륙을 시도한 것으로 보인다. 그러나 비행경로 상 저고도에 장애물인 전깃줄을 넘어야하기 때문에 비상착륙지 선정이 잘못된 것으로 판단된다.

- 가. 본 사고 개요 및 원인
- 나. 대회 뿐 아니라 개인 비행 시 참조할 수 있도록 상기 1항 가 및 나에서 설정한 내용
- 다. 비행 중 저고도에 장애물이 있는 경우 대처 방법

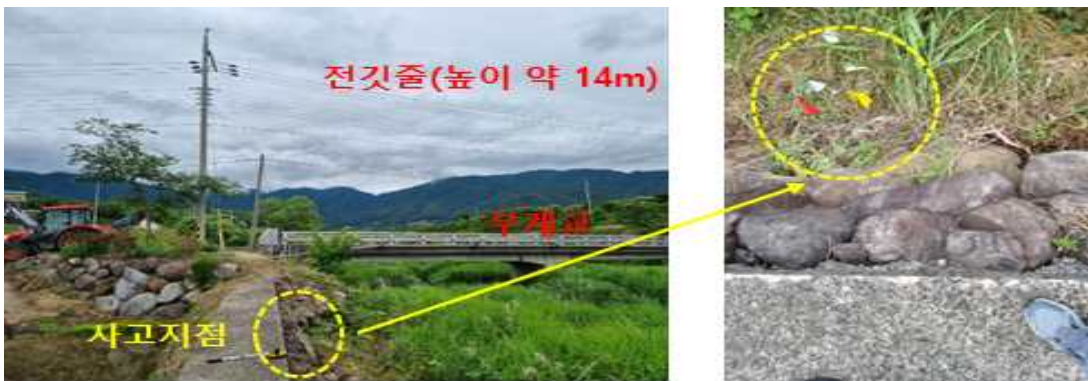
[그림6] 사고 지점

사고지점은 경상남도 하동군 악양면 정동리 260-4 부계교 인근 악양천변 제방 독으로, 구재봉 이륙장으로부터 북쪽 방향 약 4.5 km 지점에 위치한다.

해발고도는 약 65 m이며, 부계교 위에는 높이 14 m의 전선이 있고, 악양천 옆으로 제방 독이 있다. 사고지점은 비행 진행 방향으로 볼 때 부계교를 지나 약 17.3 m 떨어져 있다.

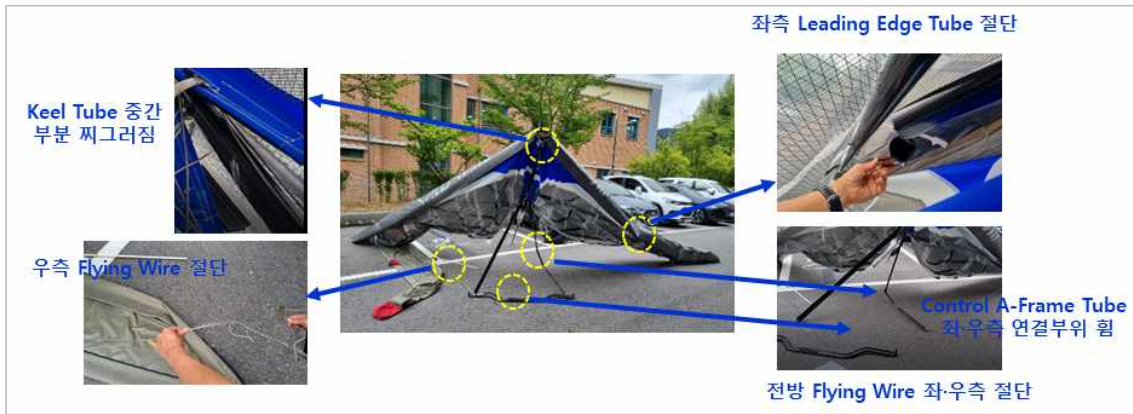
[그림9] 행글라이더 손상

사고 행글라이더에 대한 육안검사 결과 아래와 같은 손상이 발견되었다.

- 좌측 Leading Edge Tube: 절단
- Control A-Frame Tube: 좌·우측 연결부위 휨
- 전방 Flying Wire: 좌·우측 절단
- 우측 Flying Wire: 절단
- Keel Tube: 중간 부분 찌그러짐

사고 신고자인 행글라이더 조종자의 육안검사 및 행글라이더 전문가인 자문위원의 검토 결과, 행글라이더 손상은 추락에 의한 것으로 판단된다.

사고 이후 수거한 기체에 대하여 전문가와 함께 육안으로 검사한 결과, 손상된 튜브 및 절단된 와이어들은 기체가 제방벽에 충돌하면서 발생한 것으로 보인다.

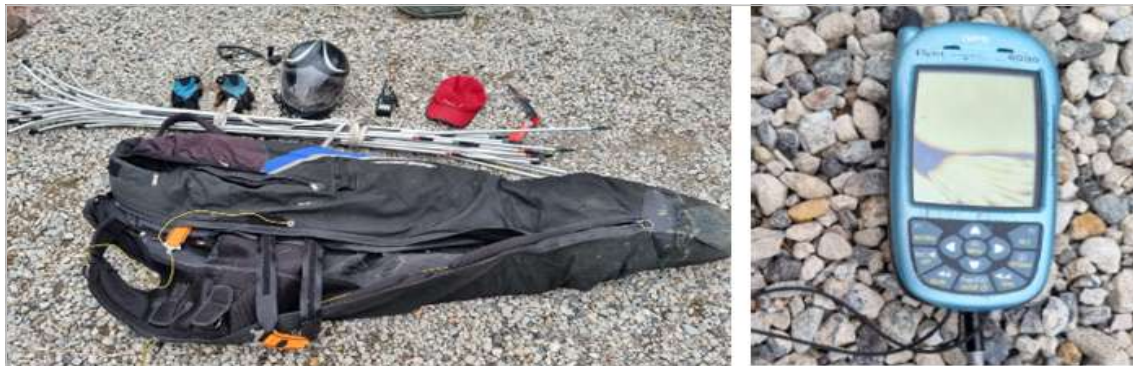
[그림10] 기타 잔해

사고 후 현장에서 행글라이더, 하네스, 헬멧, VHF 송수신기, GPS 네비게이터 등을 확보하였다. 행글라이더 외 다른 잔해에는 특별한 손상이 없었다.
