# 초경량비행장치사고 조사보고서

제자리 비행 중 뒤로 밀리면서 사람과 접촉 후 추락  
스카이워커(개인사업자)  
초경량비행장치(무인멀티콥터) INSPIRE 2  
경기도 여주군 대신면 당산리 443, 도로  
2022. 8. 12.

2022. 12.

항공·철도사고조사위원회, 제자리 비행 중 뒤로 밀리면서 사람과 접촉 후 추락,  
경기도 여주군 대신면 당산리 443 도로, (INSPIRE 2, S7335C), 2022.8.12., 초경  
량비행장치 사고조사보고서 ARAIB/UAR2211, 대한민국 세종특별자치시

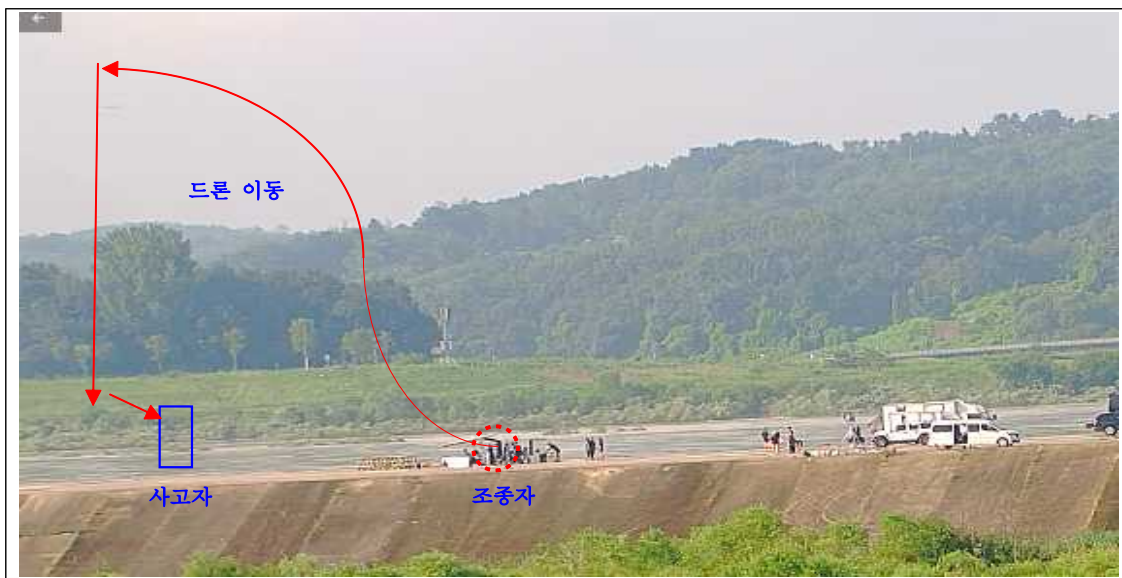
[그림 2] 기체 이동 경로(CCTV 녹화)

사고 인근에는 여주시청에서 운영하는 폐쇄회로(CCTV)가 평상시 사고 방향으로 위치되어 있었다. 그러나 전일 하천 범람을 우려하여 카메라 각도 방향을 하천 방향으로 전환하여 단지 이륙 및 이동 장면만 녹화되어 있었다. 비행 당시 현장 및 기체 이동 경로는 [그림 2]와 같다.

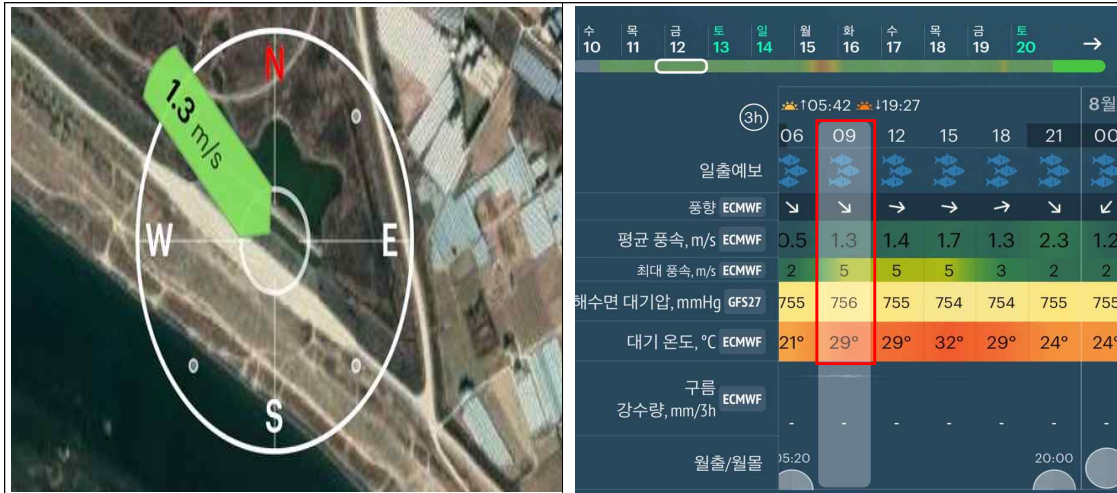
[그림 3] 조종자 활용 기상관측 자료(Windy Pro)

무인 멀티콥터는 바람 상태, 방향, 풍속 등이 비행에 커다란 영향을 미친다. 조종자가 비행한 기체는 INSPIER 2 모델로 최대 풍속저항은 10m/s이다. 당일 기체에 저장된 기상 정보에 따르면, 시정은 16km, 기온 23.9도, 습한 정도의 운량 47%, 풍향은 277도 방향에서 평균풍속 1.2m/s로 비행에 제한을 받지 않았다.

따라서, 당시 기상과 사고와의 직접적인 연관성은 없다고 판단된다. 사고 발생 당시 조종자가 활용한 Windy Pro 기상관측 자료는 [그림 3], 기체에 프로그래프에서 분석한 기상자료는 [그림 4]와 같다.

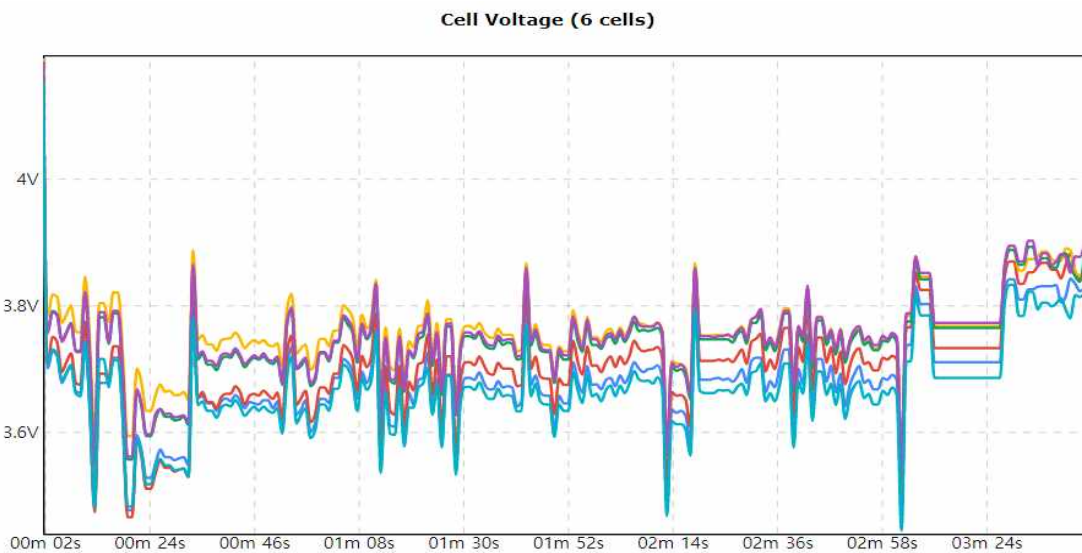
[그림 5] 시간별 배터리 전압(각 Cell 기준)

기체에 장착된 배터리는 3.7 Volt, 6개의 Cell로 22.2 Volt의 리튬 폴리머 2개의 배터리가 장착되어 있었다. [그림 5]는 배터리 각 Cell(1~6Cell)의 전압의 변화를 시간대별로 나누어 정리한 꺾은선 그래프이다. 그래프에서는 최소 3.6V에서 최대 3.8V까지 정상적으로 유지되었다.

기체 추락과 배터리와의 연관성을 분석한 결과, 기체에 장착된 2개의 배터리는 배터리 잔량, 전압 편차, 배터리 용량 잔량 상태 모두 정상으로 배터리 원인에 의한 추락으로 판단되지 않는다.

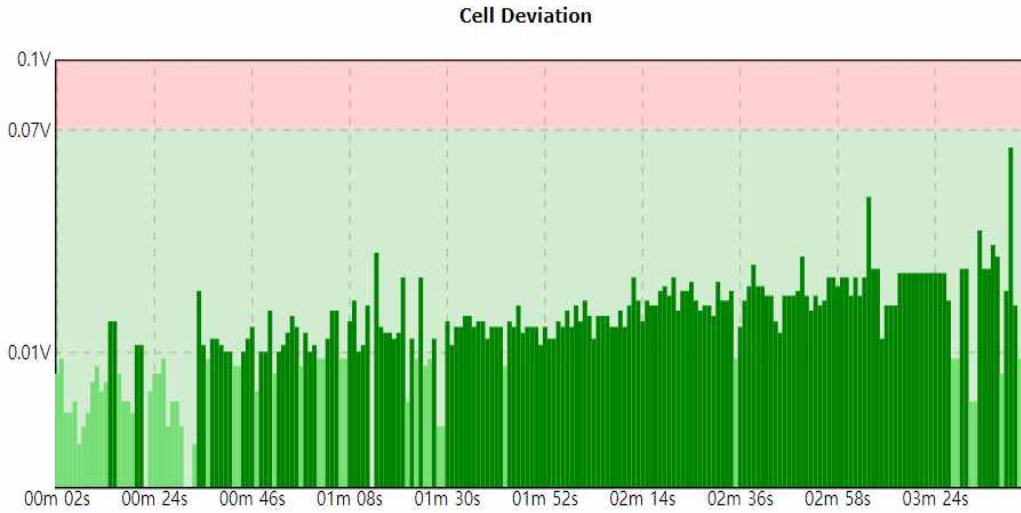
[그림 6] 시간별 배터리 전압 편차

[그림 6]은 각 셀의 시간별 배터리의 전압 편차(각 Cell별 최고와 최저전압 차이)를 정리한 막대그래프이다. 그래프를 통해 셀 전압의 균형이 고르게 형성되어 있는지 확인하였다. 비행 중 기체의 배터리는 각 셀당 편차가 0.07V를 초과하지 않는 상태의 정상적인 상태를 유지하고 있었다.

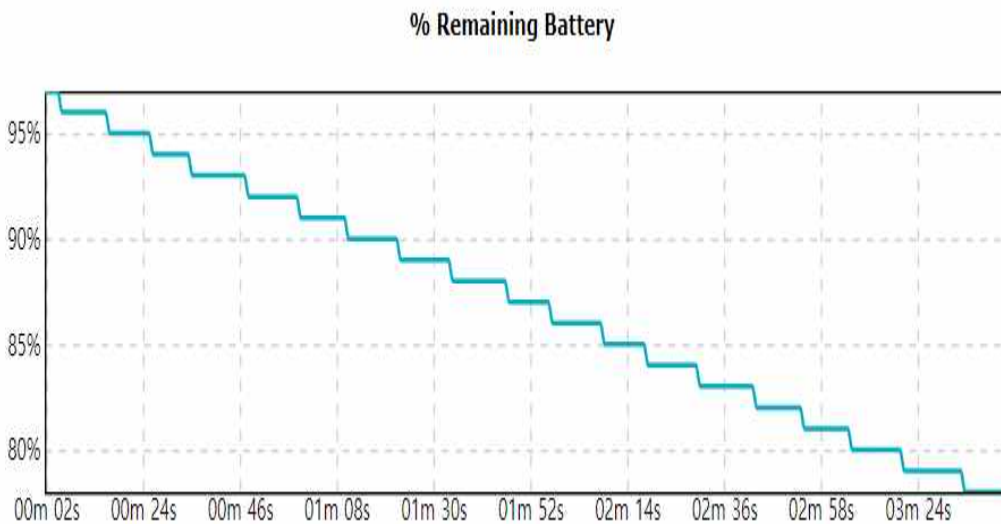
[그림 7] 시간별 배터리 잔량

[그림 7]은 기체가 비행하는 동안 배터리 잔량을 표기한 꺾은선 그래프이다. 최초 전원인가 95% 이상에서 추락 시까지 78% 이상의 배터리 용량이 정상적으로 유지되고 있었다.

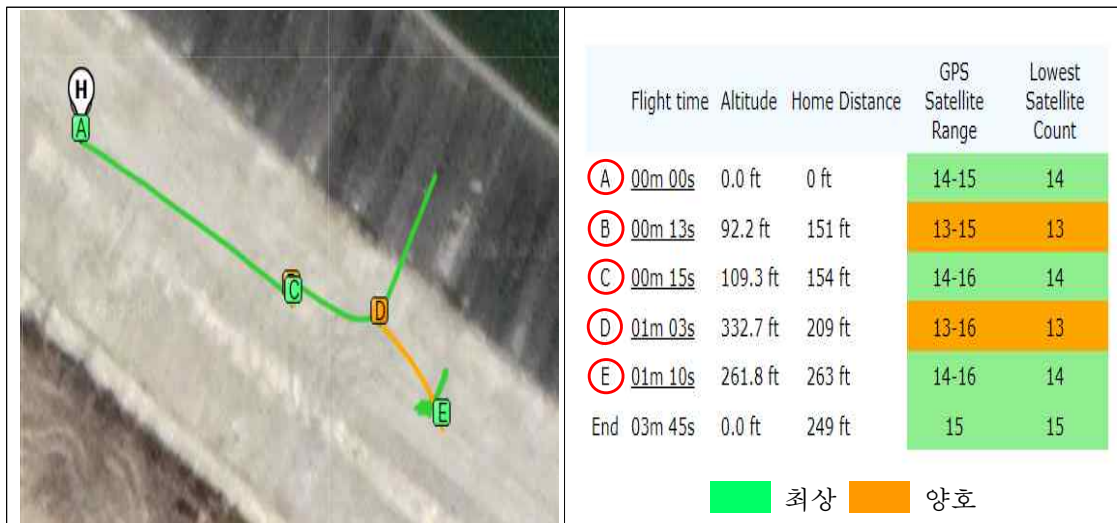
[그림 8] 비행 구간 GPS 수신상태

기체의 GPS 수신 정도는 기체 통제와 깊은 연관성을 가지고 있다. [그림 8]은 기체의 GPS 수신상태를 나타내며, 기체 전원연결부터 차단까지 13~16개의 양호한 GPS 수신이 이루어졌다. 기체는 이륙지점으로부터 비행 구간에 끊어짐 없이 양호 또는 최상의 연결 상태로 유지되어 정상적으로 유지되었다.

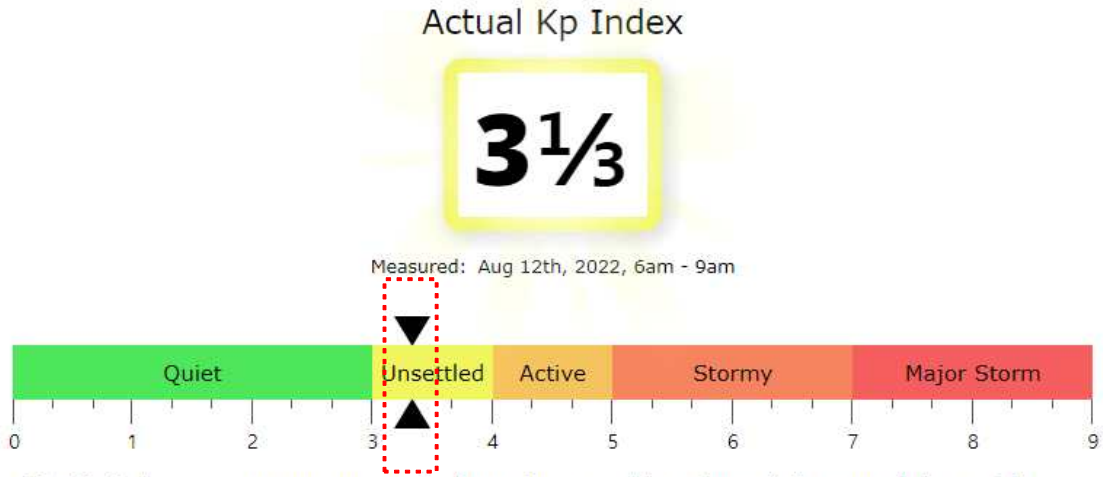
[그림 9] 지구자기장 지수

당일 06:00~09:00 동안의 자기장지수는 3⅓로서 기체와 무선 조종기와의 원격 조종상태는 [그림 9]와 같이 정상적으로 원격조종이 연결되었다.

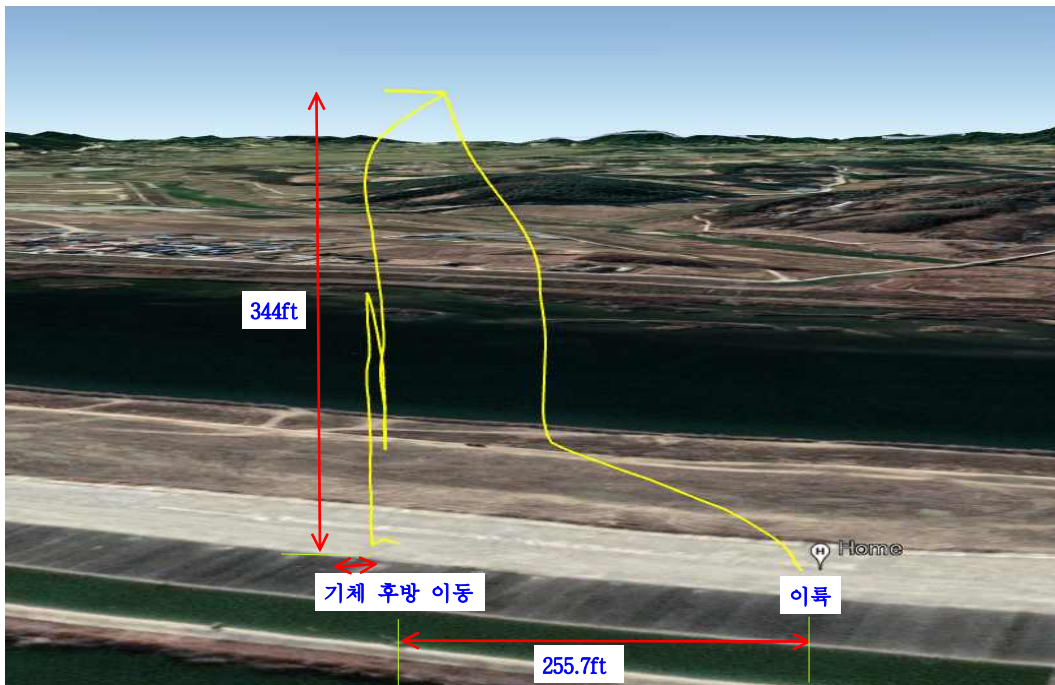
[그림 11] 기체 비행경로

[그림 11]은 비행자료에서 확인된 기체의 실제 비행경로이고, [그림 12]는 조종자가 조작한 고도, 위치 및 조작에 대한 상황 설명이다.

항공 촬영이나 카메라를 통한 광경을 보면서 비행 시, 조종자는 기체의 위치를 지속적으로 확인하여야 한다. 사고 기체 조종자는 주위 외부배경 영상에 집중하여 기체의 이동을 적절하게 통제하지 못한 상태로 비행, 기체가 지상 인원과 접촉된 것으로 판단된다. 조종자는 무인비행장치를 육안으로 확인할 수 있는 범위에서 조종하며, 사람과 충돌할 우려가 있는 방법으로 사람과 근접하여 비행해서는 안된다.
