항공기준사고 조사보고서

착륙활주 중 활주로 이탈
한국항공대학교 울진비행훈련원
C172R, HL1082
경상북도 울진군 울진비행장
2019. 4. 6.

2020. 9. 2.

항공·철도사고조사위원회, 착륙활주 중 활주로 이탈, 한국항공대학교 울진 비행훈련원, HL1082, 경상북도 울진군 울진비행장 활주로, 2019. 4. 6. 항공 기준사고 조사보고서 ARAIB/AIR1901, 대한민국 세종특별자치시

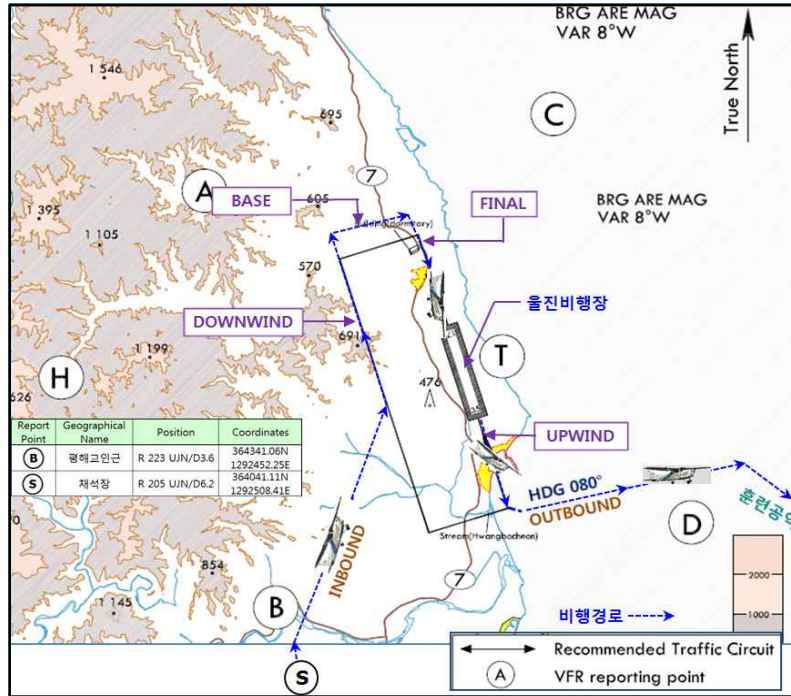
[그림 1] 시계비행 이륙경로와 장주경로

울진비행장의 시계비행 이륙경로와 장주경로는 [그림 1]과 같다.

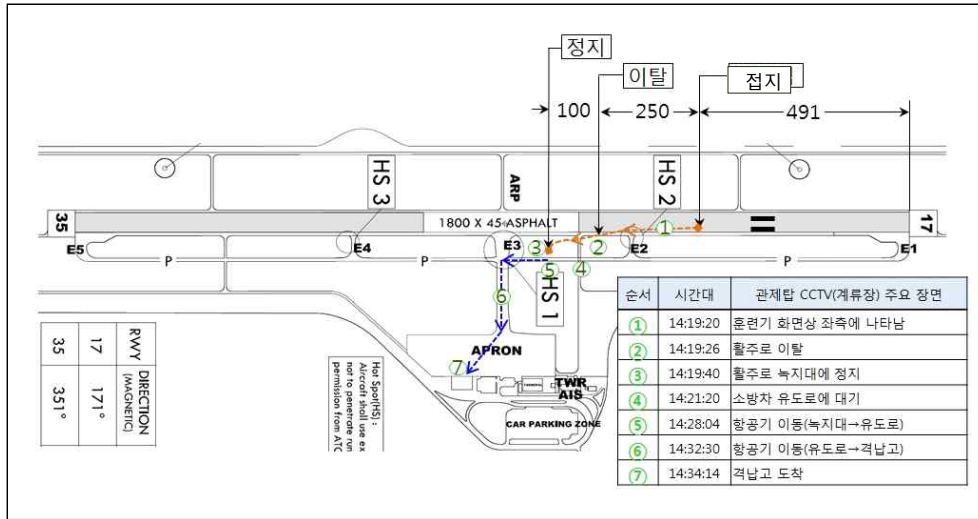
[그림 2] 접지 후 이동경로

학생은 최종구간에서 항공기기축선11)이하 “기축선”이라 한다)이 활주로중심선에 일치되지 않은 것을 확인하고 일치시키려고 하였지만, 기축선이 활주로중심선에서 좌측으로 틀어진 상태로 활주로17 시단으로부터 491m 정도에 접지하였다.

학생은 HL1082이 활주로에 접지하는 순간 항공기가 좌측으로 움직이는 것을 인지하고 우측방향타12)를 사용하여 항공기를 활주로중심선에 맞추려고 하였으나, 항공기는 좌측으로 완만하게 계속 틀어졌다.

이후 HL1082는 E2 유도로를 지나 활주로 좌측으로 계속 진행하면서 250m 정도 착륙활주 후 14:19:26경 활주로를 벗어나기 시작하였으며, 활주로를 벗어나 100m 전진 후 14:19:40경 E3 인근 녹지대에 정지하였다.

HL1082가 활주로에 접지 시부터 이동한 경로13)는 [그림 2]와 같다.

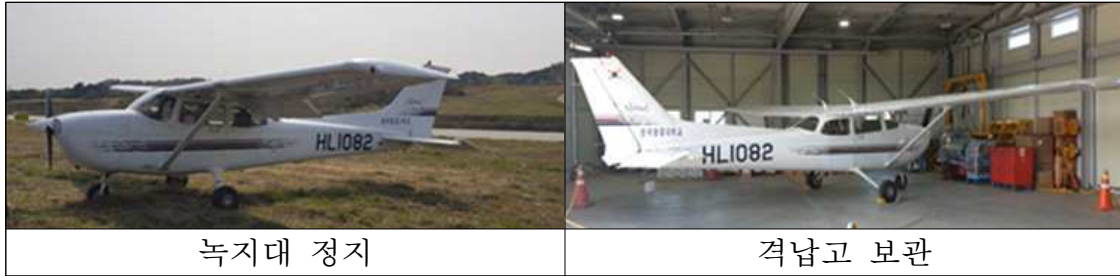
[그림 3] 녹지대 정지 및 격납고에 보관된 모습

한국항공대학교 울진비행훈련원(이하 “훈련원”이라 한다.) 소속 정비사는 녹지대에 정지한 HL1082를 육안점검하여 기체 외부에 손상이 없음을 확인하였고, 이동이 가능한 것으로 판단하여 훈련원 격납고로 이동시켰다.

HL1082가 녹지대에 정지한 모습과 격납고에 보관된 모습은 [그림 3]과 같다.

정비사가 조사관의 입회하에 격납고에서 항공기의 조종계통¹⁴⁾을 수동으로 점검하고, 항공기를 앞뒤로 이동하며 제동장치의 작동여부를 확인하였으며, 항공기외부 및 조종석 계기를 육안으로 점검한 결과 손상은 발견되지 않았다.

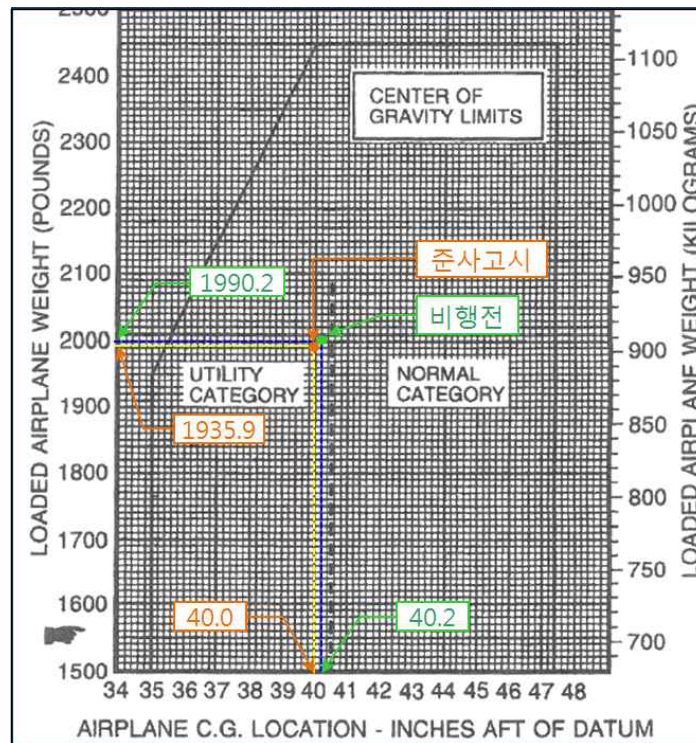
[그림 5] 중량 및 평형 자료

HL1082의 이륙중량은 1,990.2lbs였으며, 항공기의 최대이륙중량인 2,450lbs 이하로 확인되었다. 이륙 및 준사고 착륙시의 무게중심은 허용범위²¹⁾ 안에 있었으며, 이륙 및 준사고 착륙시의 중량 및 평형자료는 [그림 5]와 같다.

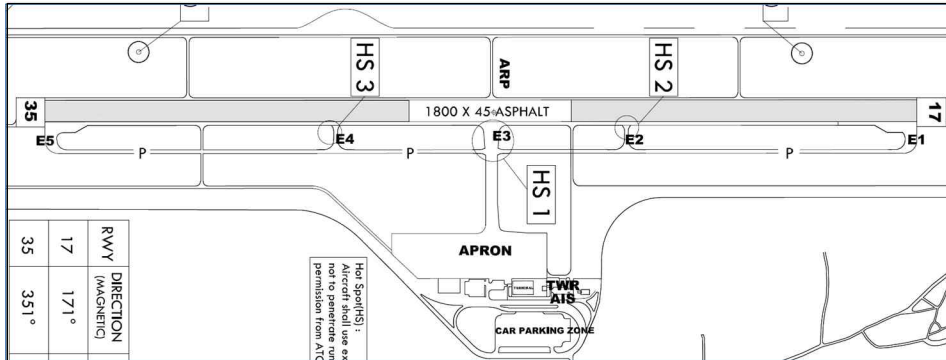
[그림 6] 울진비행장 활주로

울진비행장의 활주로는 17과 35방향으로 길이 1,800m, 폭 45m의 아스팔트로 되어 있으며 유도로 E2, E3, E4는 Hot Spot으로 되어 있다. 울진비행장의 활주로 배치는 [그림 6]과 같다.

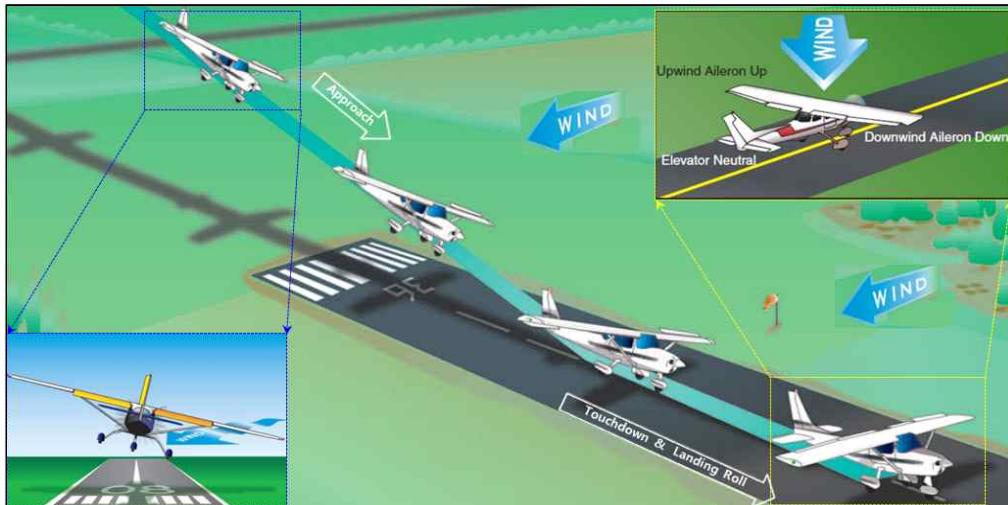
[그림 7] 측풍 시 윈 로우 접근, 접지 및 활주

윈 로우 방식은 바람이 불어오는 쪽의 보조날개(aileron)를 올려 양력을 감소시키고, 반대쪽 보조날개를 내림으로써 양력과 항력을 증가시켜 항공기의 안정성을 유지하며 활주로에 정대하는 방식이다.

측풍 시 적용하는 윈 로우 방식은 [그림 7]과 같으며, 조종사는 보조날개와 방향타 등 조종장치를 적절히 사용하여 항공기를 활주로에 정대하며 착륙한다.

이 준사고의 경우 기축선이 풍상쪽인 좌측으로 틀어진 상태로 활주로 좌측에 접지되었다. 이런 경우 접지 후 좌측으로 활주로를 벗어나려는 경향이 있으므로 즉시 우측으로 방향타의 사용량을 증가해야 활주로 이탈을 막을 수 있었다. 증가된 우측 방향타의 사용으로 우측 경사가 들어가려고 할 때에 풍상쪽인 좌측으로 조종간을 더 놓혀 주면 된다.

이 단계에서 학생은 조종간을 놓혀주지 못하고 반대로 방향타를 풀어줌으로써 기축선이 활주로중심선에서 좌측으로 틀어진 상태로 활주로를 벗어나게 된 것으로 판단된다.

학생은 측풍착륙 시 항공기 3축 조종과 관련된 항공역학적 현상에 대한 이해와 기량이 부족하였던 것으로 보이며, 윙 로우 방식 조작 시 요구되는 풍하쪽으로 방향타를 충분히 사용하지 못하여 기축선이 좌측으로 틀어진 상태로 접지된 것으로 판단된다.

1. 단독비행훈련과정에 측풍착륙 등 사고유발 가능성이 높은 비정상 상황에 대처하는 훈련 방안 검토(AIR-1901-1)
2. 장기간, 즉 4주 이상 비행하지 못한 학생조종사의 비행 미실시 기간에 따라 구분된 보완훈련과 비행 전 평가 강화 방안 마련(AIR-1901-2)

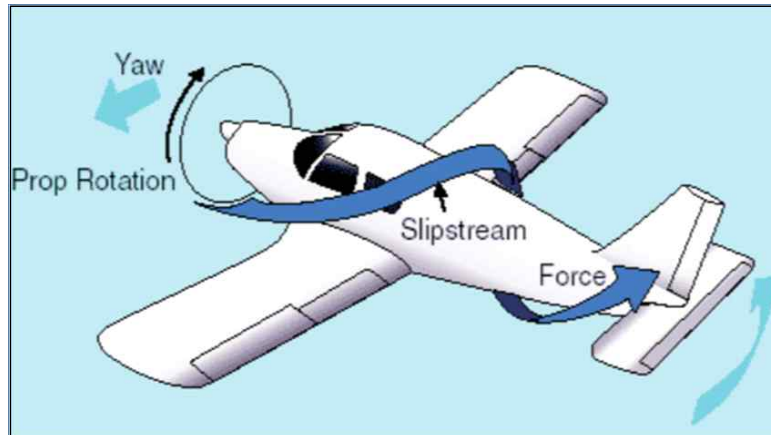
[그림 8] 나선 후류(slipstream)

프로펠러가 회전하면 기체 옆으로 흐르는 후류가 [그림 8]과 같이 나선형으로 회전하게 된다. 항공기의 진행속도가 고속이면 후류회전의 피치는 길어지는 반면 항공기 진행속도가 저속인 상태에서 프로펠러의 회전수가 빠르면³⁰⁾ 후류가 조밀하게 되어 항공기의 수직안정판에 압력이 가해질 수 있다.

회전하는 후류가 수직안정판에 과도하게 작용하면 항공기는 기체 수직축에 대해 좌측으로의 빗놀이 모멘트³¹⁾가 발생하며 회전하는 후류는 기체 종축에 대해 옆놀이 모멘트³²⁾도 발생시킨다.

수직안정판에 의한 빗놀이 모멘트는 기체를 좌측으로 향하도록 영향을 주며 후류에 의한 옆놀이 모멘트는 기체를 우측으로 돌게 하는 영향을 미치며 경우에 따라서 외부환경에 의해 매우 다양하게 나타날 수 있기 때문에 조종사는 조종장치를 사용하여 적절한 수정조치를 취해야한다.
