# 항공기사고 조사보고서

비행 중 엔진 정지로 불시착

DA-40NG, HL1251

2017. 12. 3.

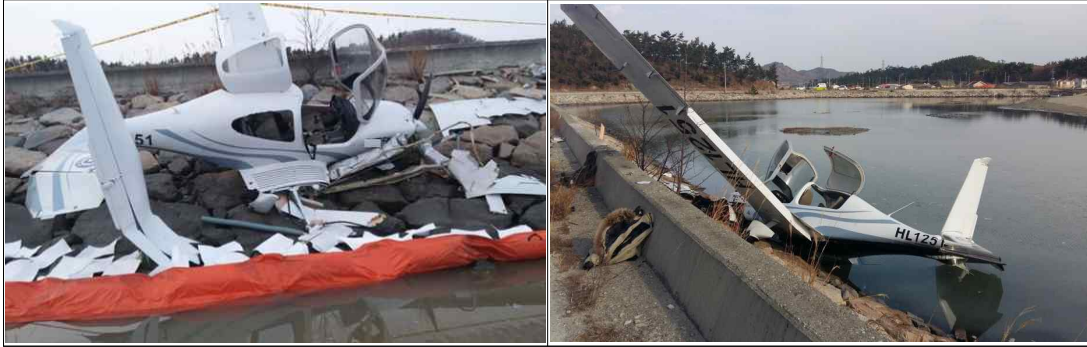
[그림 3] 항공기 파손상태

HL1251은 바다물 위에 착수하여 3~4회 튀며 전진하다가 방파제에 부딪쳐서

[그림 3]과 같이 전파되었다. HI1251은 기체보험<sup>9)</sup>, 승무원 및 승객보험, 대인·대물 등 제3자 피해보험에 가입되어 있었고, 사고 당일 보험은 유효기간 내에 있었다.

H11251의 T-자형 꼬리날개는 항공기가 방파제에 부딪쳐 기수가 우측으로 갑자기 회전되면서 파손되었다. 이는 기체가 방파제에 부딪치면서 발생한 과도한 요 모멘트<sup>27)</sup>가 항공기 무게중심<sup>28)</sup>을 기준으로 굽힘으로 작용하였고, 복합소재로 만들어진 기체구조상 단면적이 작은 동체 후미 부분에 응력집중이 발생하여 꺾기며 파손된 것으로 판단된다.

HL1251의 우측날개는 방파제와 부딪쳐 동체와 연결되는 부위에서 분리되어 파손되었으나, 좌측 날개는 위를 향하며 선회하여 손상을 입지 않았다.

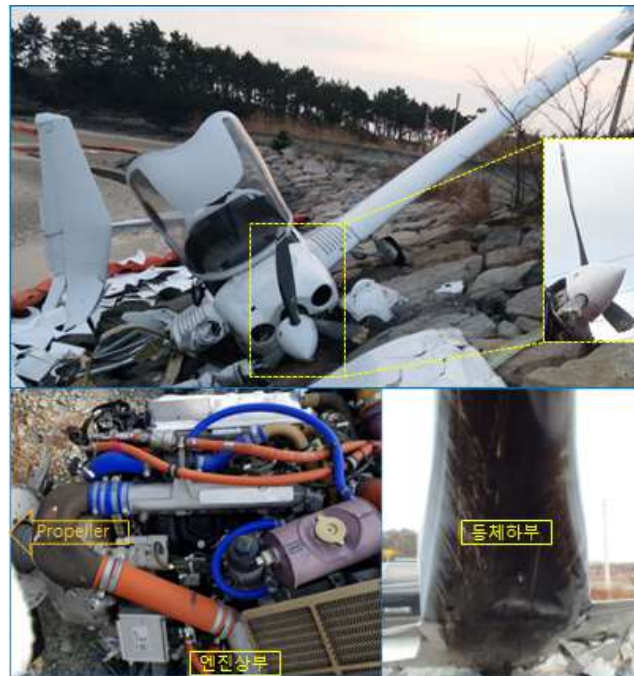
[그림 5] 불시착 잔해 모습

또한, 동체 하부는 전반적으로 [그림 5]와 같이 엔진 손상으로 흘러나온 검고 끈적이는 엔진오일로 심하게 오염되었다.

엔진의 상부는 [그림 5]와 같이 비교적 깨끗하였으나 하부는 엔진오일이 흘러나와 검게 오염되었다. 엔진 하부와 동체 전방 하부는 흘러나온 엔진오일로 검고 끈적이는 오염현상이 심하였다.

프로펠러는 [그림 5]와 같이 블레이드 3개 중 아래 부분에 해당하는 2개의 블레이드가 뿌리로부터 1/3 지점에서 파손되었으나 윗부분에 위치한 블레이드는 손상을 입지 않았다. 12시 방향에 위치한 프로펠러가 손상을 입지 않은 이유는 HL1251이 불시착시 엔진이 정지되었거나 윈드밀링 등 저속상태이었음을 보여준다.

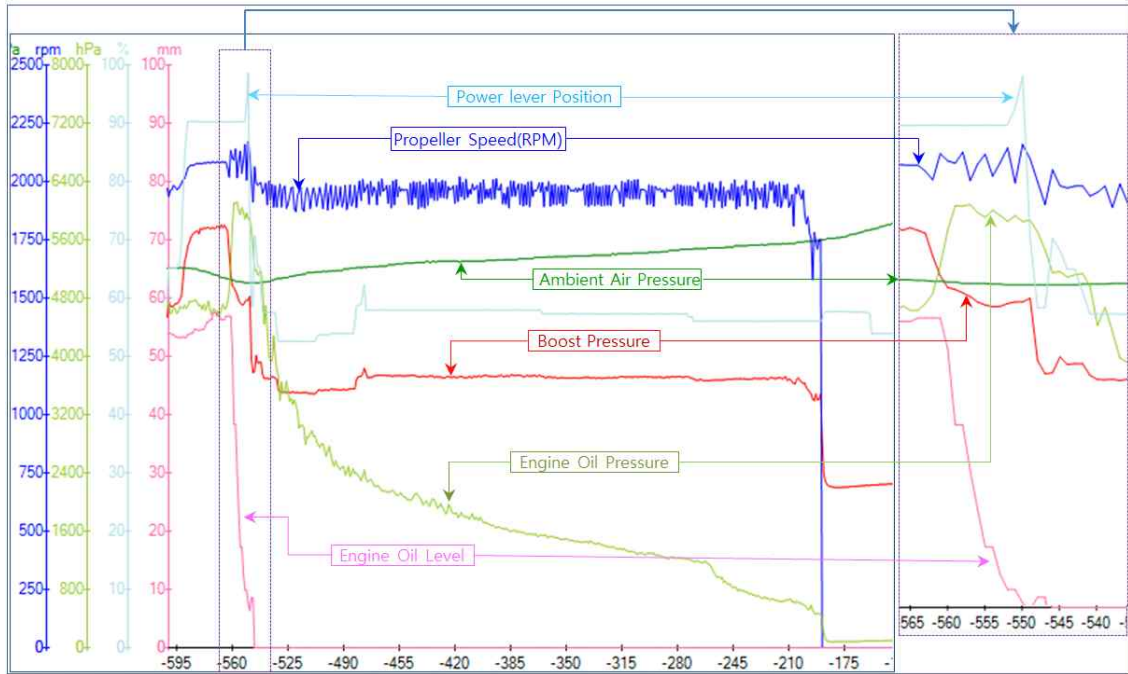
[그림 6] ECU 자료 그래프 시현

사고 당시 HL1251로부터 내려 받은 ECU 자료를 엔진제작사 프로그램을 사용하여 [그림 6]와 같이 그래프로 작성하였다. 그래프를 분석한 결과, 시간을 나타내는 X축 약 -565초<sup>29)</sup> 이후 약 10초간 파워 레버(power lever) 변동 없이 부스트 압력<sup>30)</sup>이 떨어지는 현상이 나타났고, 엔진오일 압력이 증가하였으나 오히려 오일 량이 감소하는 이상 현상이 나타났다. 이는 비정상적인 엔진작동이 시작되었음을 보여준다.

이후에 엔진(프로펠러)회전수에 변동이 심하였고, 부스트 압력은 낮은 상

태에 머물러 있었다. 또한 엔진오일압력은 계속 감소하였으며 동력이 줄어든 채로 엔진이 작동하였다. 동력이 줄어든 항공기는 하강하게 되었으며, 엔진 오일 레벨 감지기<sup>31)</sup>가 섬프(sump)내 오일이 없다는 것을 나타낸 후에도 엔진은 약 6분간 더 작동 후 멈췄다.

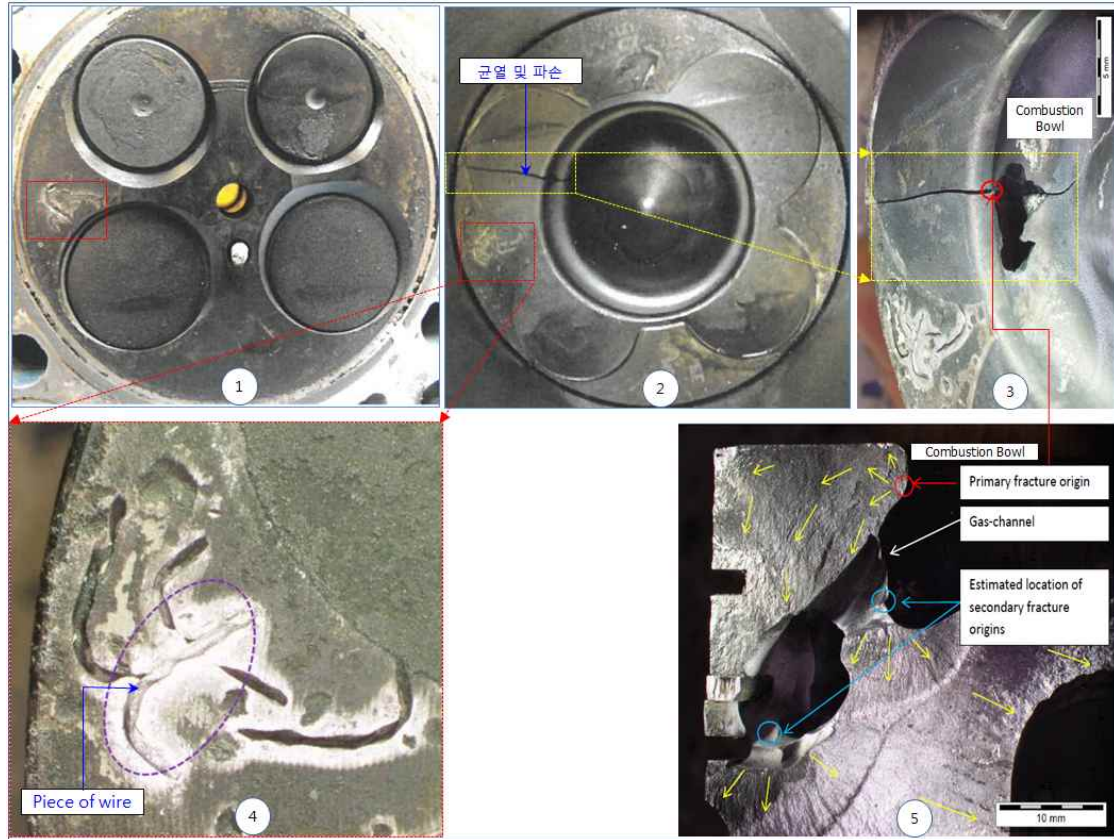
손상이 심했던 4번 피스톤은 [그림 7]의 ②와 같이 피로균열을 보였고, 이 균열은 [그림 7]의 ③, ⑤와 같이 피스톤 상단 표면<sup>39)</sup>과 연소 보울<sup>40)</sup> 사이의 경계 부분 하부에서 시작되었다. 이는 정상적으로 작동되지 않았던 연료 분사기(fuel

injector)의 영향으로 인한 동적 굽힘 하중(dynamic bending loads)에 의해 발생하였다.

연료가 분사되는 지점에서의 피스톤 상단표면 재질강도와 탄성률은 비정상적으로 작동하는 연료분사기의 냉각효과로 주변의 재질보다 더 높게 유지되었다. 따라서 주변의 재질과 비교했을 때 피스톤 재질의 국부적인 인장능력(elongation capabilities)은 줄어든 채로 있었다.

이러한 국부적인 재질 상태로 인해, 피스톤 재질의 국부적인 피로한계를 초과하는 동적부하가 축적되어 동적 다축 열기계적 응력장<sup>41)</sup>이 발생할 수 있었다.

최초 균열 부위의 옆 표면에서는 응력이 집중되는 국부 노치효과<sup>42)</sup>는 발견되지 않았으며 미세 조직에서도 차이점은 보이지 않았다.

[그림 7]의 ②, ④와 같이 균열부위 옆의 피스톤 상단 표면을 손상시킨 작은 철사조각(wire piece)을 SEM<sup>43)</sup>으로 분석하였다. 분석결과 철사조각은 저 합금 실리콘-크롬-망간-철로 구성되어 있었으며 이는 오일 링 스프링 와이어에 사용된 재질<sup>44)</sup>과 유사한 것이었다.

그러므로 이 철사조각은 결함으로 생성된 것이지 결함의 원인은 아니다. 또한 피스톤 균열이 피스톤 링 홈(ring groove)에 도달하였을 때 오일 링은 손상되었고, 오일 링으로 부터 분리된 스프링 조각은 피스톤 상단 표면으로 들어가 타격을 가하였다. 이 때문에 철사조각이 [그림 7]의 ①과 같이 실린더 헤드<sup>45)</sup>에 닿을 때 더 많은 균열이 진전되었고, 균열 길이 또한 증가되면서 추가적인 하중이 가해졌다.

4번 피스톤 상단의 균열 및 파손으로 하우징 내 압력은 증가되었고, 커넥팅로드 베어링 시스템에서 오일이 유실되었다. 이로 인한 오일 부족으로 베어링 결함이 발생했고, 결국 피스톤이 실린더 헤드에 닿게 되었다.

[그림 7] ① #4 실린더헤드, ② #4 피스톤 상단표면, ③ #4 피스톤 상단표면 균열·파손 부위, ④ 철사조각 자국 부위, ⑤ 균열파손 부위 확대사진

연료 분사량 증가로 과열된 피스톤과 그로인해 재료강도 특성이 감소함이 균열의 근본원인일 가능성이 높다.

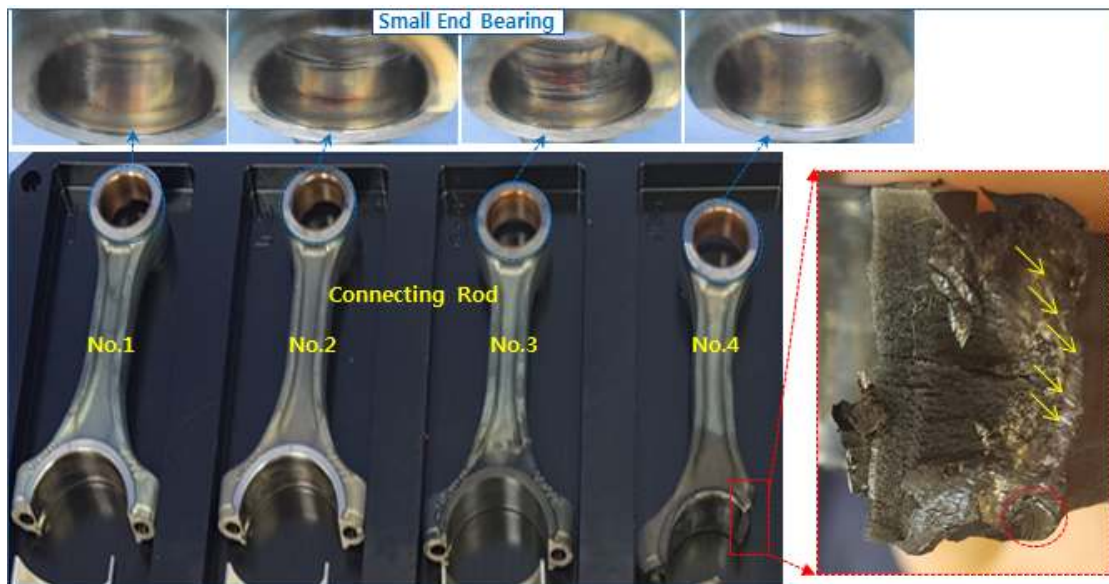
엔진 분해조사에서 [그림 8]과 같이 4번 커넥팅로드 아래 베어링부위가 파손(cracked) 되고 로드 중간부위가 변형된 것이 확인되었다. 피스톤 핀에 연결되는 스몰엔드(small end) 베어링에는 약간의 마모와 가장자리 방향으로 마모가 증가한 현상이 있었다.

4번 커넥팅로드 스몰엔드 베어링은 2번·3번 커넥팅로드 스몰엔드 베어링과 같이 변색 현상은 발견되지 않았다. 변색되지 않은 가능성은, 4번 피스톤 상부면의 연소 보울의 균열로 연소 압력이 빠져나가 연소실 점화가 이루어지지 않고 이로 인해 상부 베어링에 작용되는 힘은 낮아졌기 때문이다.

또한 잔여 오일은 이 베어링을 윤활하기에 충분하여 변색되지 않았다고 추정되며, 이러한 현상은 오일 압력 감소이전 균열이 발생하였음을 나타낸다.

[그림 8] 커넥팅로드, 커넥팅로드 스몰엔드 베어링, 파손부위 확대사진

피스톤의 피로균열은 비정상적으로 작동한 연료분사기가 국부적으로 재질을 냉각시켜 연료분사 지점(spot)에서 국부적으로 추가 동적 다축 응력장이 발생하게 되어 국부적인 피로 한계가 초과되어 발생하였다.

피로균열은 피스톤 상단의 연료분사 지점 내에서 연소 보울로 유도되었고 피스톤 전체를 거의 쪼개 놓게 되었다.

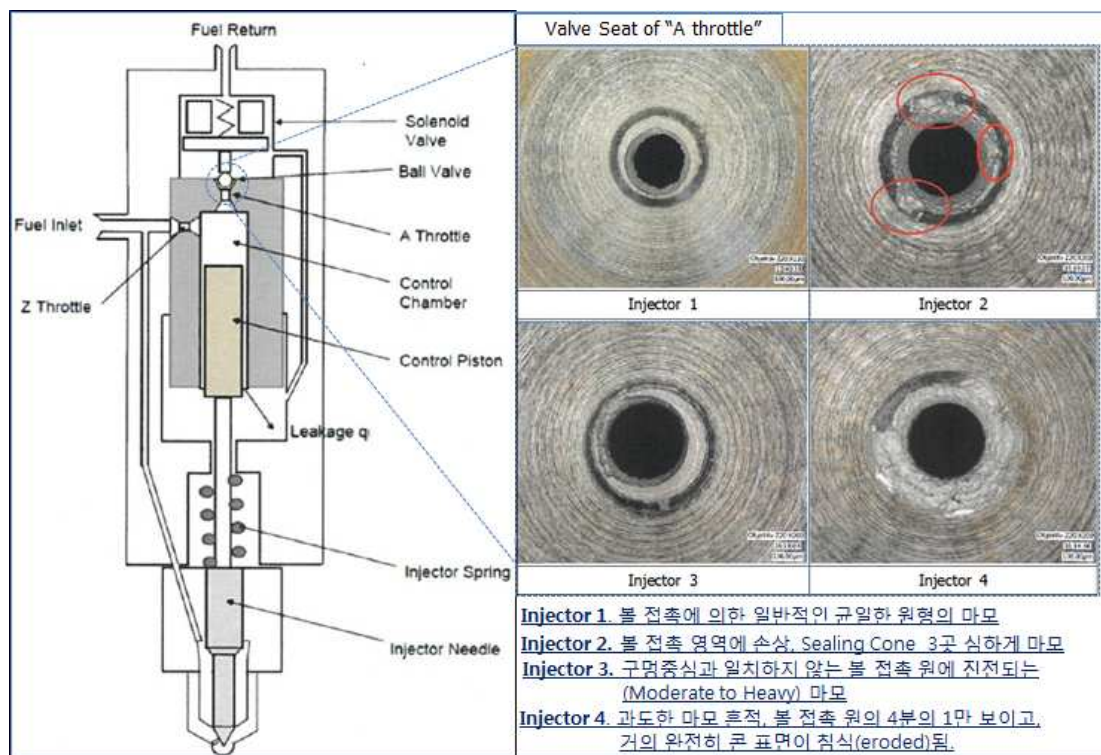
[그림 9]는 연료 분사기를 분해 후 내부를 촬영한 사진이다. 분사기 내부를 육안으로 정밀 검사한 결과, 4번 연료 분사기 A 스로틀 밸브 시트에 과도한 마모가 발견되었으며, 2번 연료 분사기는 마모 결함이 시작되었음을 알 수 있다. 그 외 다른 연료 분사기 부품에서 과도한 마모는 보이지 않았다.

[그림 9] 엔진 연료 분사기 내부 "A throttle" Ball Valve Seat 사진

4번 연료분사기와 같이 A 스로틀 밸브 시트 마모가 심하여 제어실(control chamber) 압력이 누설로 인해 감소되면, 솔레노이드 밸브가 열릴 때 제어실의 압력이 정상보다 빠르게 떨어져서 오프닝 압력 균형이 조기에 도달하게 될 것이고, 연료분사기 니들(injector needle)은 평소보다 더 빨리 열리게 될 것이다. 이는 결국 연료분사의 시작을 앞당겨 진행되도록 만든다.

piston)과 스프링에 가해진 압력이 니들에 가해진 노즐실 압력보다 크면 니들은 닫히게 된다. A 스로틀 밸브 시트 마모가 심하여 누설이 정상보다 많으면 제어실의 압력은 정상보다 천천히 증가하게 되고 니들은 더 늦게 닫힌다. 이는 정상 경우와 비교해볼 때 연료분사량이 더 증가하게 되는 결과를 가져온다.

이러한 4번 연료 분사기 A 스톱 밸브시트의 심한 마모는 4번 실린더 연료 공급을 정상보다 일찍 시작하고 늦게 정지함으로써, 다른 실린더보다 많은 연료가 과다 분사되는 결함으로 이어졌다.

조사결과, 4번 연료 분사기의 A 스토틀 밸브시트가 캐비테이션 침식으로 거의 완전히 손상되어 4번 실린더 내 연료 분사량이 증가되었으며, 이로 인해 과열된 피스톤과 재료강도 특성 변화가 4번 피스톤 균열의 근본원인일 가능성이 높다. 조사결과를 요약하면 다음의 이벤트 과정이 추정된다.
