항공기준사고 조사보고서

이륙상승 중 엔진 정지로 불시착
한국항공대학교 울진비행훈련원
C-172, HL1171
경북 울진군 기성면 기성리 411-14
2017. 2. 10.

항공·철도사고조사위원회, 이륙상승 중 엔진 정지로 불시착, 한국항공대학교 울진비행훈련원, C-172, HL1171, 경북 울진군 기성면 기성리 411-14, 2017. 2. 10. 항공기준사고 조사보고서 ARAIB/AIR1701, 대한민국 세종특별자치시

이륙상승 중 엔진 정지로 불시착

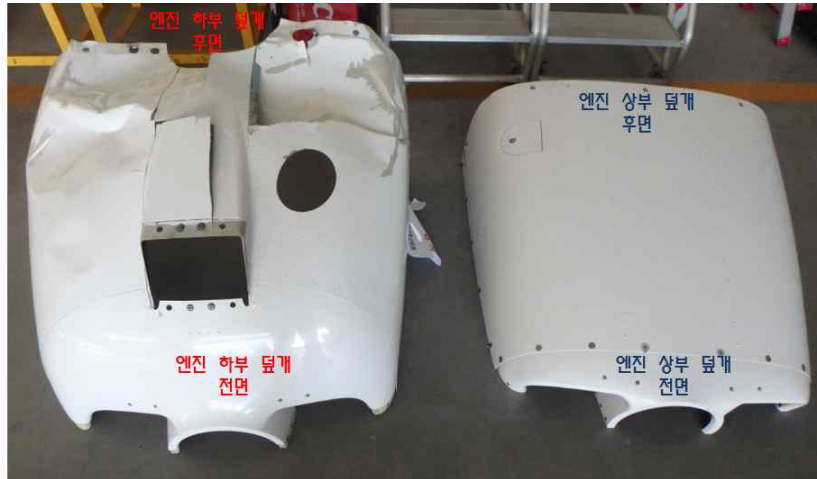
[그림 2] 엔진 하부 덮개 손상

HL1171은 수심 약 1.5m 깊이의 하천에 불시착되면서 수면과 충돌하여 [그림 2]와 같이 엔진 하부 덮개(cowl)가 찢어지고 우그러지는 손상을 입었다. 엔진 하부 덮개를 제외한 기체 표피의 다른 부분은 손상되지 않았는데, 이는 항공기

기수가 먼저 수면에 닿아 충격을 받았기 때문으로 보인다. 또한 엔진 덮개의 손상된 형태로 보아 항공기의 기수 오른쪽이 수면에 먼저 닿은 것으로 보인다.

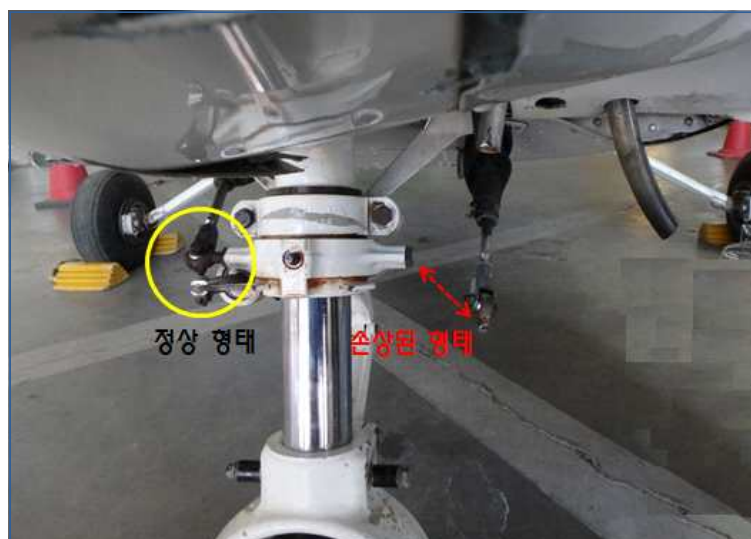
[그림 3] 앞바퀴 조향장치의 좌측연결 로드의 손상

앞바퀴 조향장치(steering)의 좌측연결 로드 끝부분은 [그림 3]과 같이 절단되어 분리되었다.

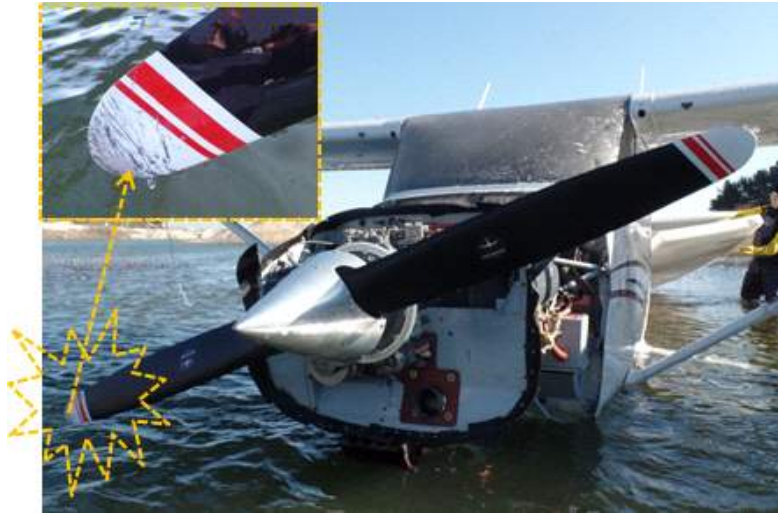
[그림 4] 프로펠러의 손상

[그림 4]와 같이 프로펠러 끝단의 굽힌 흔적은 HL1171이 하천에 불시착한 후에 전진하면서 프로펠러가 물속에 있는 자갈에 닿아 발생한 것으로 보인다.

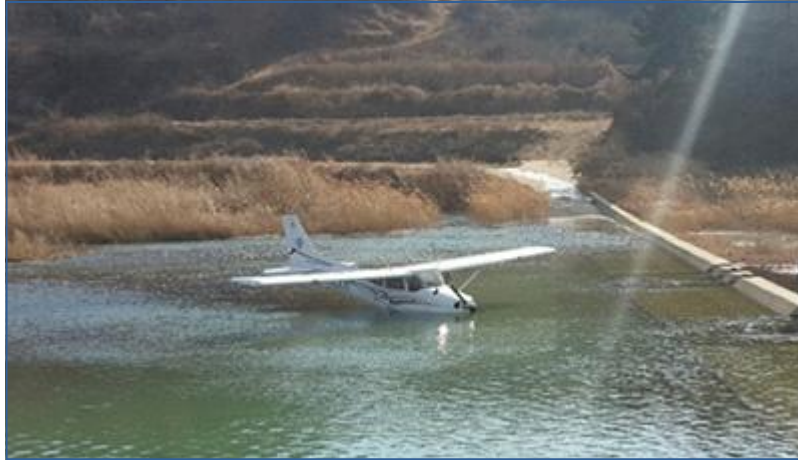
[그림 7] HL1171의 비상착륙 모습

HL1171이 엔진 정지 후에 무동력으로 선회 강하하여 울진비행장 활주로 끝에서 북쪽으로 약 1,400m 떨어진 하천에 [그림 7]과 같이 비상착륙하였고 항공기에서 분리된 잔해는 없었다.

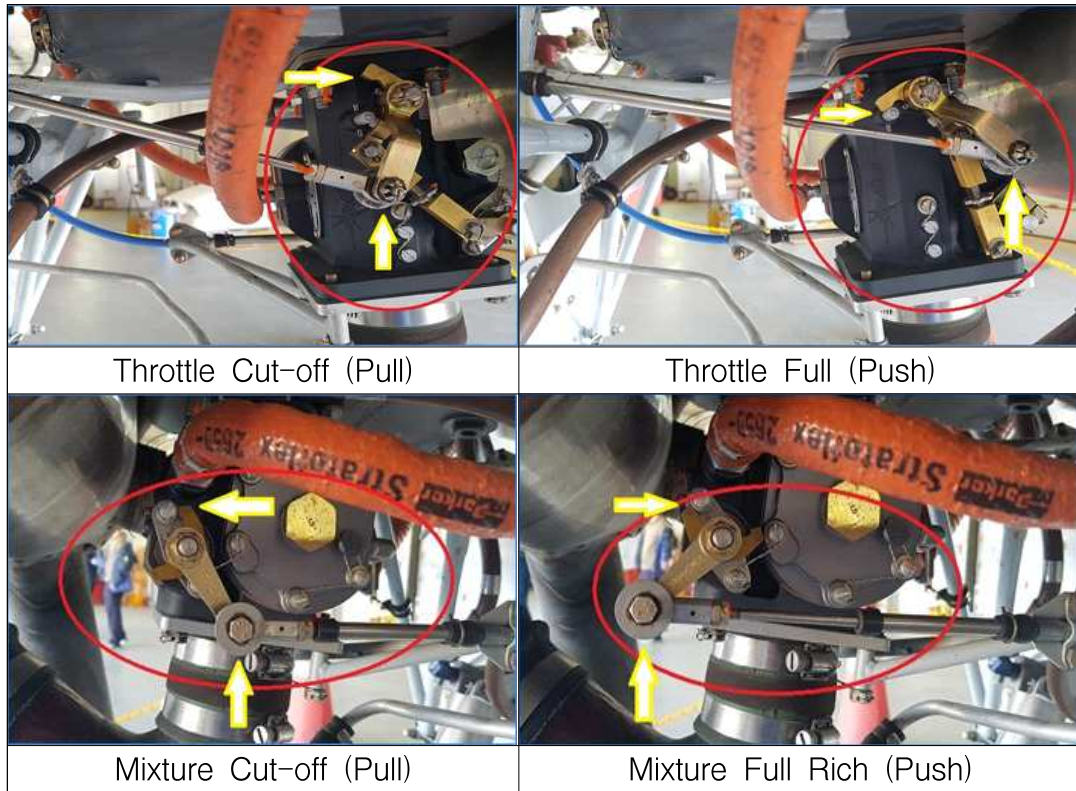
[그림 8] 연료분사기 서보 컨트롤 암 점검

연료흐름 및 엔진회전수 급감한 원인을 확인하기 위하여 엔진 연료공급계통에 대한 일반적인 점검²⁹⁾과 연료분사기 서보 컨트롤 암에 대해 수행한 주요 점검 내용 및 결과는 다음과 같다.

- 엔진오일 필터 및 흡입스크린에 금속조각을 포함한 이물질 존재여부를 육안으로 점검하였으나 발견하지 못하였다.
- 연료분사기 서보³⁰⁾에 연결된 스톱조절과 혼합조절 연결이 정상상태인지 확인하였으며, 수동으로 조절하면서 컨트롤 암이 특정 정지위치에 위치하는지 확인하였다.
- 당시 침수로 인해 연료 부스터 펌프를 작동할 수 없어 연료펌프에 의한 연료분사노즐로의 연료흐름을 점검하지 못하였으나, 연료탱크 및 연료 스트레이너(fuel strainer)에서 중력에 의한 연료흐름 점검을 수행한 결과

막힘 현상은 발견되지 않았다.

- 흡기계통 및 배기계통의 육안점검 결과, 공기흐름을 방해하는 이물질은 발견되지 않았다. 또한, 엔진 연료계통 호스와 전기배선에 대한 손상여부 및 장착상태에 대한 육안점검 결과에서도 이상 현상은 발견되지 않았다.

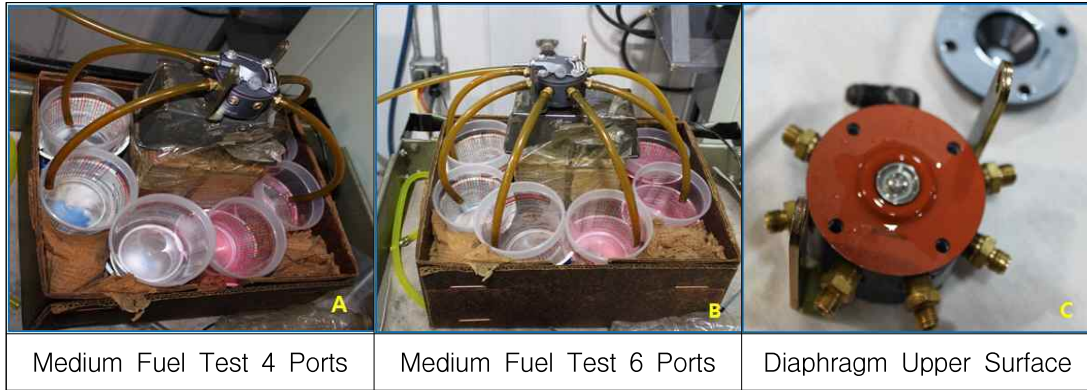
[그림 9] 연료분배기 정밀검사 사진

연료분배기는 제작사 표준공정서⁴⁷⁾에 따라 작동시험을 [그림 9]과 같이 실시하였으며 그 결과 연료 흐름은 정상적으로 막힘 현상은 발견되지 않았다.

개의 나사산에서 실런트(sealant)는 발견되지 않았으며 내부에 오염도 없었다. 6개의 구멍을 열고 “low pressure leakage” 작동점검을 수행하였지만 누설현상은 없었고, 초기개방 압력⁴⁹⁾은 3.8psig로 정상범위내로 측정되었다.

HL1171의 엔진 연료분배기를 정밀 검사한 결과, 엔진작동을 갑자기 정지시킬 수 있는 연료흐름의 차단 결합요소는 발견되지 않았다. 또한 준사고 당시 경험한 엔진회전수와 연료흐름의 급감과 엔진제작사에서 시동점검 시 발생한 연료분배기 막힘 현상은, 연료분배기에 대한 작동점검 결과 정상적으로 연료가 배출됨에 따라 연료흐름을 방해했던 요인을 밝혀낼 수 없었다.

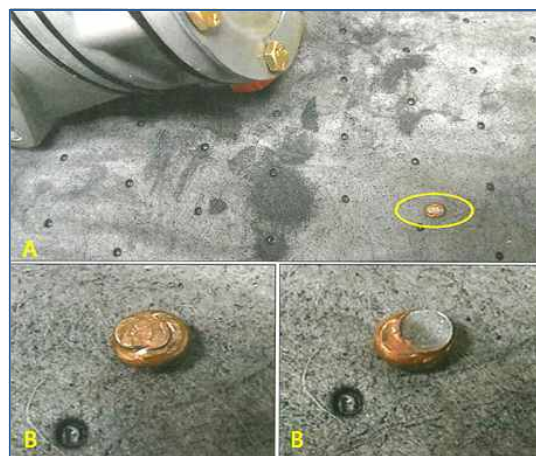
엔진구동 연료펌프의 보호 캡 커버를 분리하자 [그림 11]과 같이 금속조각이 연료펌프 몸체(body)에 로커 암이 연결된 내부로부터 떨어져 나왔다. 이 금속조각은 풀 로드(pull rod)의 상부 끝단에 해당하는 '업셋 헤드'(upset head)로 보였다.

연료펌프의 로커 암은 내부 스프링장치로 인해 쉽게 압축되지 않아야 하지만, 가볍게 누르는 손힘으로도 쉽게 압축되었다. 이는 풀 로드(rod)가 내부 스프링 장치와 맞물려있지 않을 경우 나타나는 일반적인 현상이다.

[그림 11] A: 펌프 육안점검 시 빠져나온 금속조각(노랑색 원 안)
 B: 금속조각 앞·뒷면 - 풀 로드의 핫 업셋 헤드

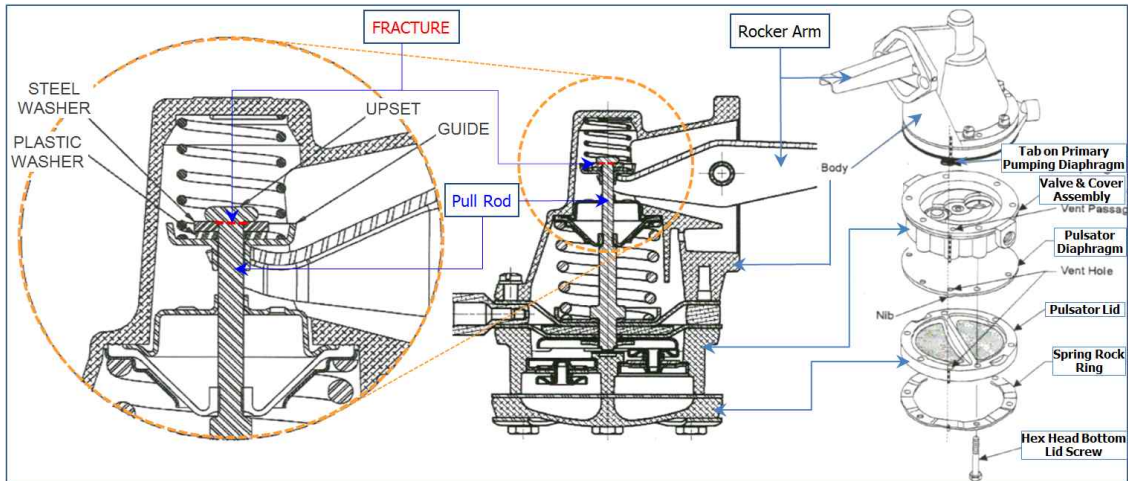
[그림 12] 엔진구동펌프 내부 구성품

엔진구동 연료펌프의 분해검사 결과⁵⁰⁾, 풀 로드의 상단 끝 부분에 해당하는 핫 업셋 헤드⁵¹⁾(hot upset head)의 바로 아래 부분⁵²⁾이 종축을 가로지르는 방향으로 [그림 12]과 같이 부러져 있는 것을 확인하였다.

핫 업셋 헤드는 풀 로드로부터 완전히 분리되어 있었으며, 로커 암은 더 이상 풀 로드 어셈블리를 작동시킬 수 없었다. 즉, 로커 암이 풀 로드를 상하로 움직여야 연료가 펌핑 되지만 업셋 헤드가 떨어져 나가 풀 로드를 작동시킬 수 없었다.

풀 로드의 파단면에는 다수의 피로파괴 형태(fatigue fracture mode)가 발견되었으나 풀 로드 재질의 부적합은 발견되지 않았다. 연료펌프의 격막(diaphragm)은 대체로 정상상태였으며, 압력시험에도 적합하였다.

풀 로드의 균열(crack) 시작과 균열의 전파는 핫 업셋 헤드가 풀 로드와 스틸 와셔 중심과 일치하지 않아 발생한 편향된 부하의 결과로 보이며, 이는

스틸 와셔와 핫 업셋 헤드 접촉면의 국부적인 영역에 응력 집중이 발생했던 것으로 판단된다.

결론적으로 엔진구동 연료펌프는 풀 로드 어셈블리에서 핫 업셋 헤드가 분리된 결함으로 인해 로커 암이 풀 로드 어셈블리를 상하 방향으로 작동시키지 못하였고, 그 결과로 정상적인 펌핑이 되지 않았던 것으로 확인되었다.

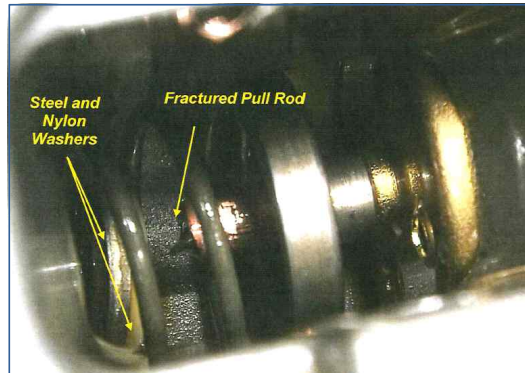
[그림 13] 로커 암 분리 후 연료펌프 내의 파단 된 풀 로드의 모습

핫 업셋 헤드가 풀 로드에서 완전히 분리되어, 업셋 헤드의 기저부(base)에서 풀 로드가 파단 된 채로 [그림 13]과 같이 발견되었다.

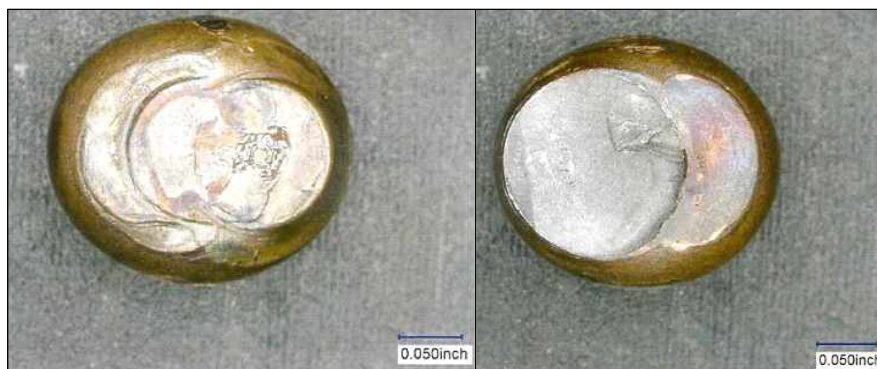
[그림14] 업셋 헤드 파손조각

업셋 헤드의 부서진 조각의 조사에서 핫 업셋 작동으로 상부 표면에 서로 떨어져 있는 흔적이 2개 이상 발견되었다. 또한 업셋 헤드 조각은 [그림14]과 같이 약간 길게 늘어져 있었는데, 이는 제작 시의 핫 업셋 작동 중에 조정 불량(misalignment)의 가능성을 시사한다.

또한 업셋 헤드가 파손되어 분리된 원인은 업셋 헤드가 풀 로드와 스틸 와셔 중심이 일치하지 않아 발생한 비표준 부하에 의한 결과로 보이며, 접촉면의 국부적 영역에서 응력집중이 발생한 것으로 여겨진다. 정밀검사 시 발견된 업셋 헤드 파손조각이 약간 늘어서 있었는데, 이는 제작 당시 핫 업셋 작동 중 조정 불량을 시사하고 있다.

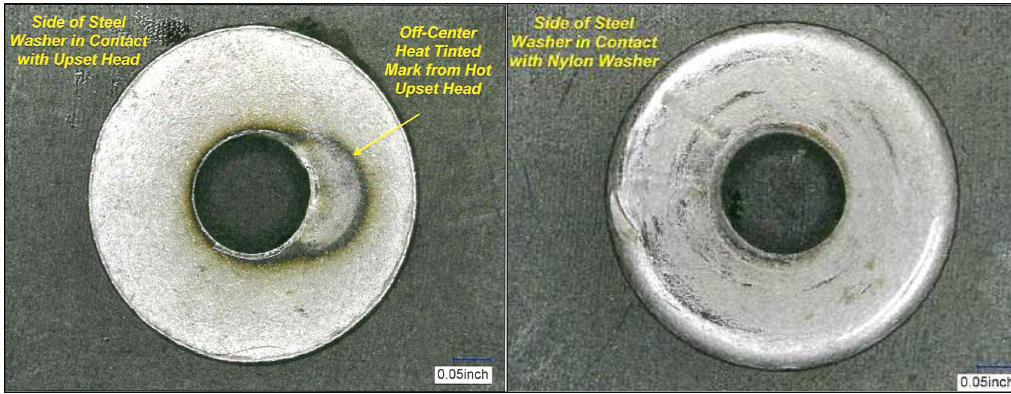
[그림15] 스틸 와셔의 모습

스틸 와셔 상부면에⁵⁶⁾ 열 자국(heat-tint) 흔적이 [그림15]과 같이 보이는데

이는 핫 업셋 헤드가 최소한 한 번의 핫 업셋 사이클 중에 스틸 와셔의 중심에서 벗어났음(offset)을 보여준다.

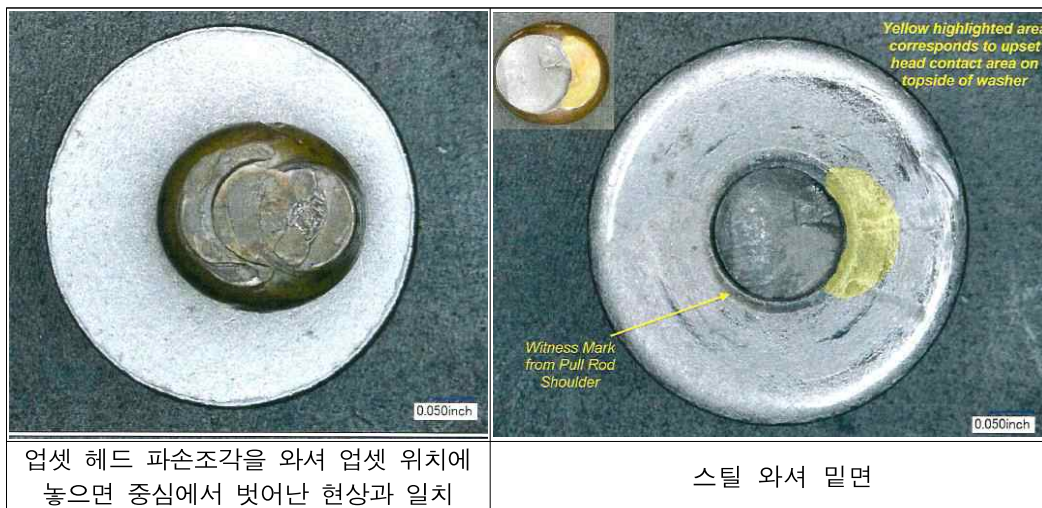
[그림16] 업셋 헤드 파손조각과 스틸 와셔 접촉면 모습

스틸 와셔의 열 자국 흔적이 서로 일치(align)하는 것은 핫 업셋 헤드가 중심에서 벗어난 것임을 [그림16]에서 보여주고 있다. 열 자국의 흔적이 중심 으로부터 벗어나 일치하는 것은, 연료펌프 작동 중에 응력이 업셋 헤드와 스틸 와셔 접촉면의 원주 둘레에 고르게 분포 되었다기보다는 업셋 헤드의 한 면에 비정상적인 응력의 집중으로 야기되었을 가능성이 있다.

업셋 헤드 파손조각을 와셔 업셋 위치에 놓으면 중심에서 벗어난 현상과 일치

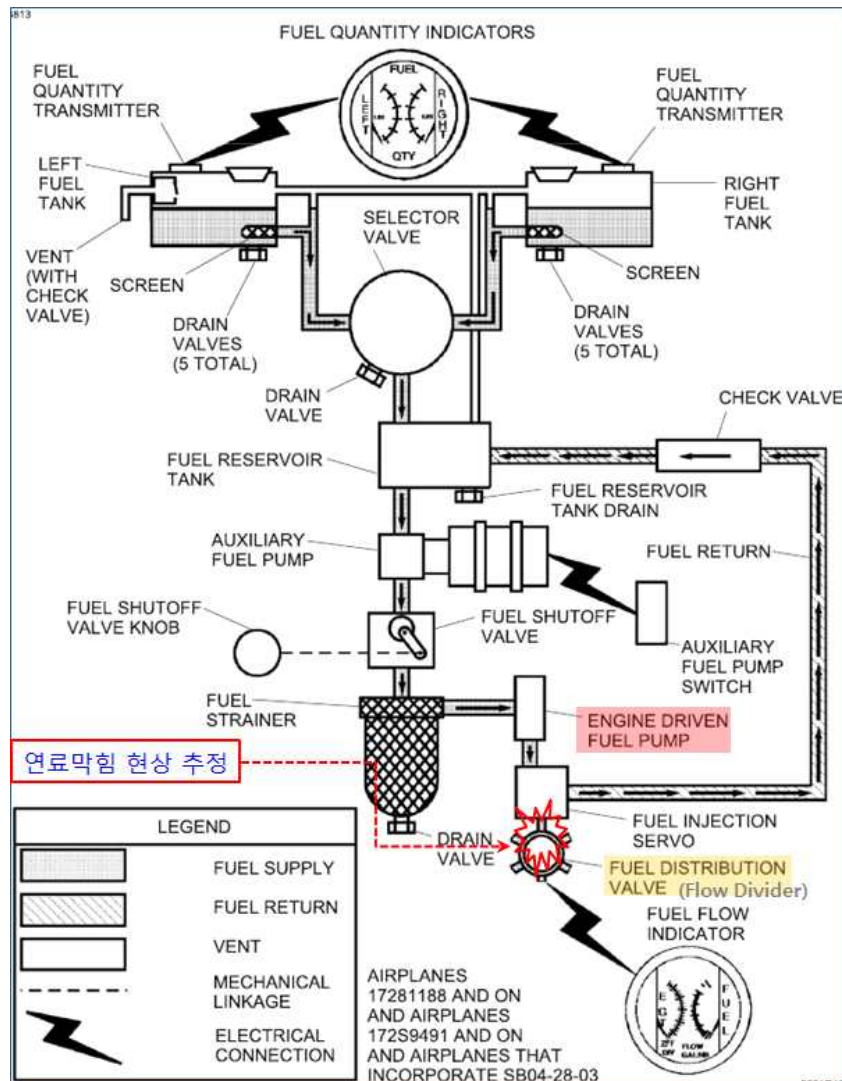
[그림 18] 연료 흐름 계통도 및 연료 막힘 추정위치

둘째, 연료분배기를 교환하고 재시동 시에 연료 배출압력이 정상보다 낮은 결함현상이 나타남에 따라 엔진구동 연료펌프를 교환하고 엔진이 정상작동 하였다는 것은 펌프 자체의 문제로 판단된다.

샘플리로부터 업셋 헤드가 파손되어 분리된 것이 발견된 것은 결과적으로 로커 암이 풀 로드 어셈블리를 작동시키지 못하여 정상 압력의 연료가 배출되지 않았음이 확인되었다.
